**FISCALIZAÇÃO DO SISTEMA DE ABASTECIMENTO DE  
ÁGUA DO MUNICÍPIO DE CACIMBINHAS-AL  
UNIDADE BACIA LEITEIRA**

**RELATÓRIO SANEAMENTO 026/2020**

Maceió, Setembro de 2020

## **RELATÓRIO DE FISCALIZAÇÃO SISTEMA DE ABASTECIMENTO DE ÁGUA DO MUNICÍPIO DE CACIMBINHAS - AL**

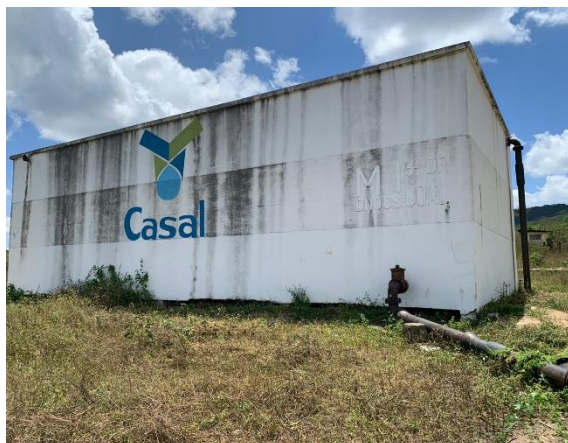
**Figura 1 – Área não está cercada**

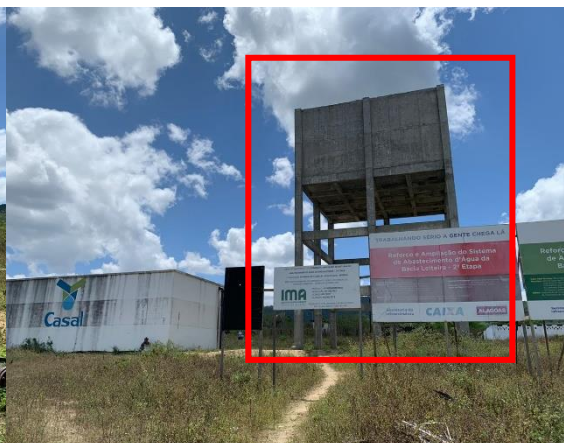
Reservatório apoiado com capacidade não informada, abastece a zona rural e urbana do município de Cacimbinhas, nas imediações encontra-se um reservatório de reforço e ampliação do sistema de abastecimento de água que ainda não está em operação.

**Figura 2 – Reservatório de ampliação**

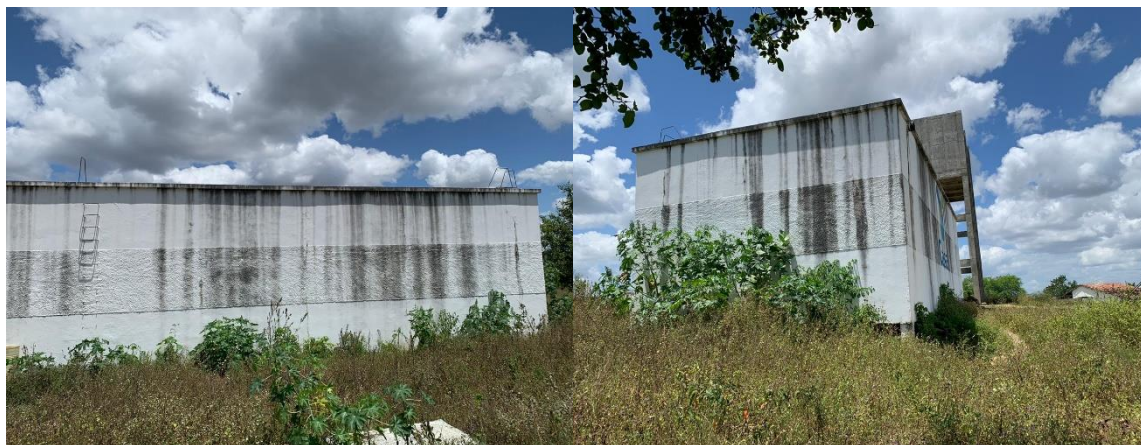
**NC02** – Não existe guarda-corpo na escada externa do reservatório (Art. 128 da Res. 137/2014 da Arsal, Art. 23 da Res. 18/2016 da Arsal e NBR 12.214 Item 5.16.3);

**NC03** – Não existe guarda-corpo na laje de cobertura (Art. 128 da Res. 137/2014 da Arsal, Art. 23 da Res. 18/2016 da Arsal e NBR 12.217 Item 5.16.6.1);

**Figura 3 – Ausência de escada e de guarda-corpo na laje de cobertura**

**Figura 4 – Falta de limpeza da vegetação na área**

**Advertência 01** : Providenciar limpeza da vegetação no local.

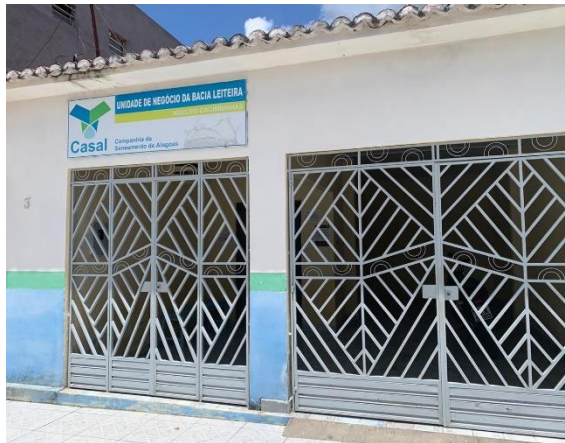
Figura 5 – Local identificado

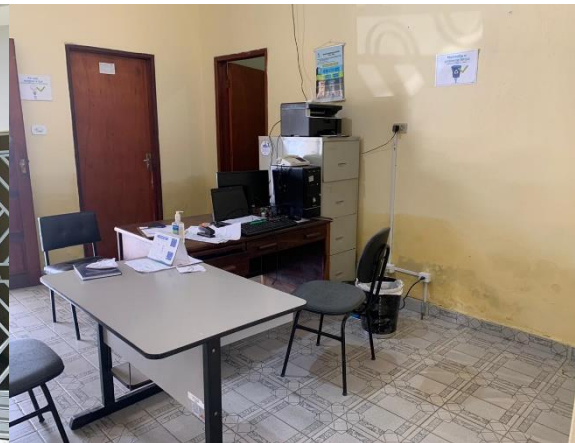
A estrutura do prédio encontra-se em bom estado de conservação, com boas condições de acesso, a temperatura ambiente não é confortável. Possui mobiliário em bom estado de conservação e o número de funcionários atende à demanda (2 funcionários disponíveis).

Figura 6 – Escritório Comercial

**Advertência 02** : Solicita-se a aquisição de ventilador para o colaborador, em função do clima quente da região.

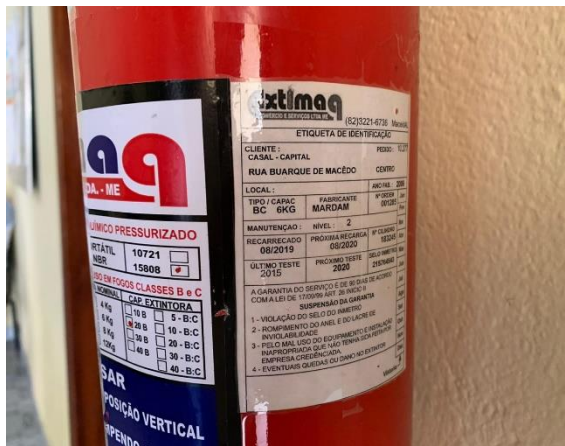
**NC04** – Existe extintor de incêndio, porém encontra-se fora da validade no escritório (Art. 128 da Resolução 137/2014 ARSAL e NBR 12.962/98 Art. 4.1.2).

Figura 7 – Extintor fora do prazo de recarga

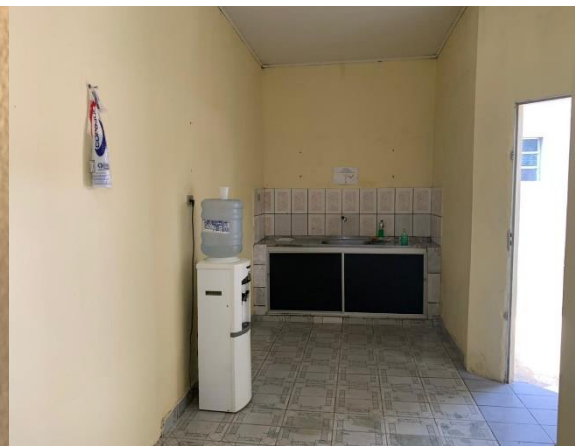
Figura 8 – Copa organizada
