**FISCALIZAÇÃO DO SISTEMA DE ABASTECIMENTO DE
ÁGUA DO MUNICÍPIO DE CARNEIROS
UNIDADE BACIA LEITEIRA**

RELATÓRIO SANEAMENTO 022/2020

Maceió, Agosto de 2020

RELATÓRIO DE FISCALIZAÇÃO SISTEMA DE ABASTECIMENTO DE ÁGUA E ESGOTAMENTO SANITÁRIO DO MUNICÍPIO DE CARNEIROS - AL

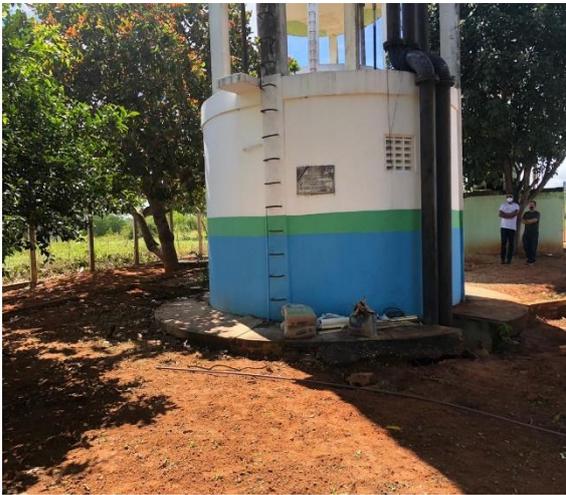
NC01- Ausência de guarda-corpo na escada (Art. 128 da Res. 137/2014 da Arsal, Art. 23 da Res. 18/2016 da Arsal e NBR 12.217 Item 5.16.3);

Fig. 01. Escada sem guarda-corpo

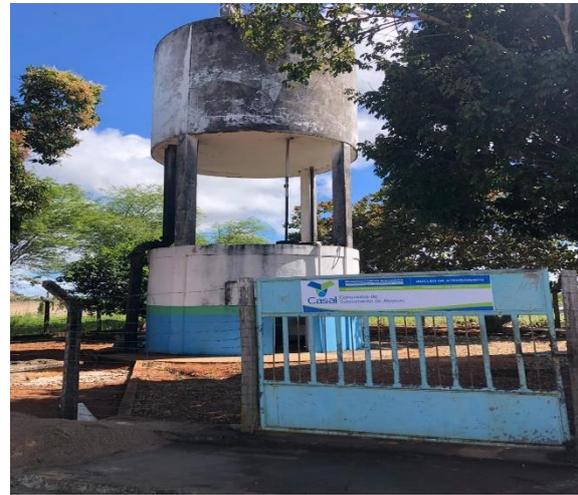
Fig. 02. Área do reservatório identificada

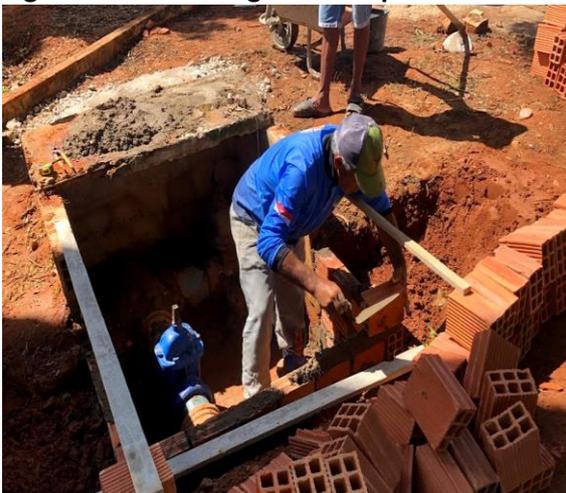
Reservatório circular em estrutura de concreto armado, o mesmo distribui água para o abastecimento do município de Carneiros possui com um volume de 50 m³ (cinquenta metros cúbicos). No momento da fiscalização estava sendo executada a caixa de inspeção na saída do reservatório. Identificou-se que a limpeza não está sendo realizada pois encontra-se em fase de contratação de uma empresa especializada em manutenção de reservatórios.

Fig. 03. Execução da caixa de inspeção

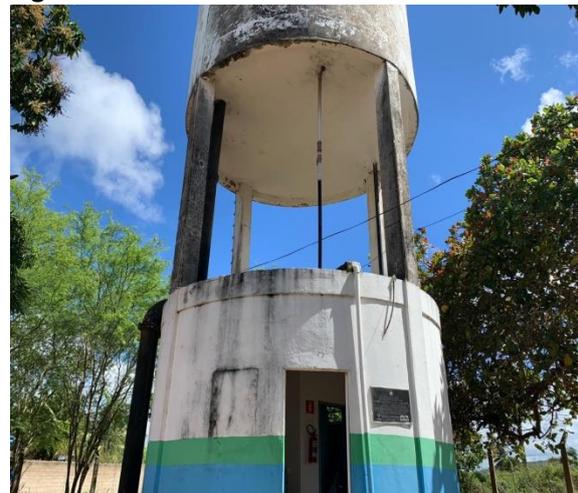
Fig. 04. Reservatório e escritório da cidade

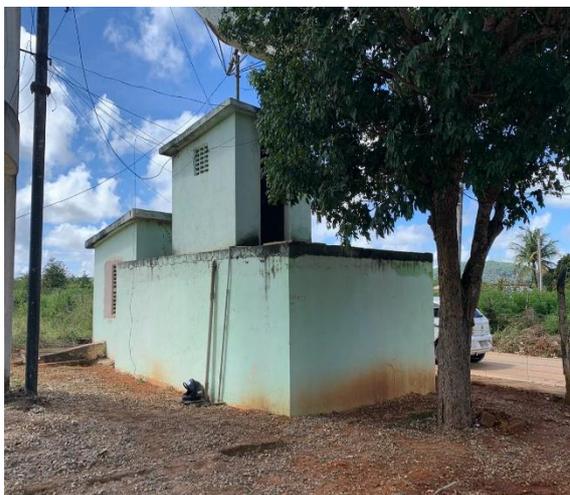
NC01- A água de lavagem não é medida e não é disposta em local adequado (Art. 128 da Resolução 137/2014);

NC02- Não existe medidor de nível e controle por bóia. (Lei Federal nº 11.445/2007 Art. 2º, Resolução Arsal 137/2014 Art. 134 e NBR 12.217/94 item 5.15.1);

Fig. 05. Reservatório Compartilhado

Advertência 03 : Recomenda-se programação de limpeza do reservatório.

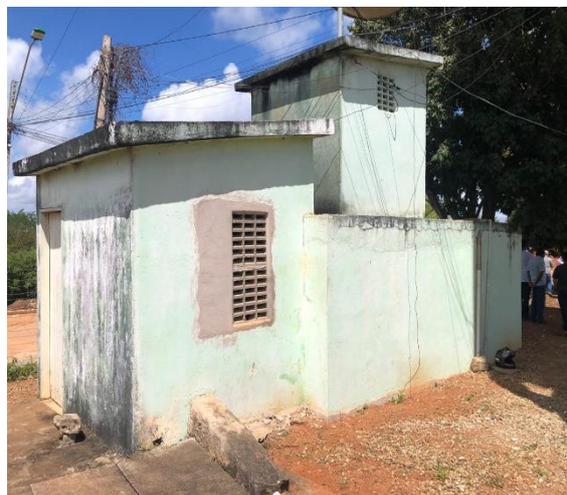
Fig. 06. Reservatório Apoiado

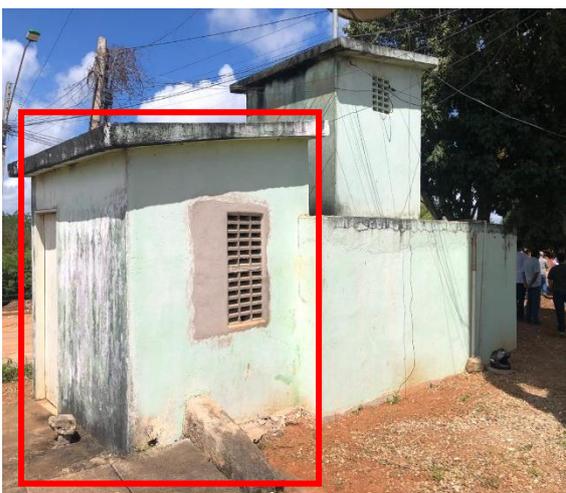
Carneiros. A EEAT não está em bom estado de conservação, com material disposto de forma inadequada, sistema elétrico exposto e não há bomba reserva.

NC 03- Não existe bomba reserva na estação elevatória local (Art. 21 da Resolução Aarsal 18);

Fig. 07. Estação Elevatória

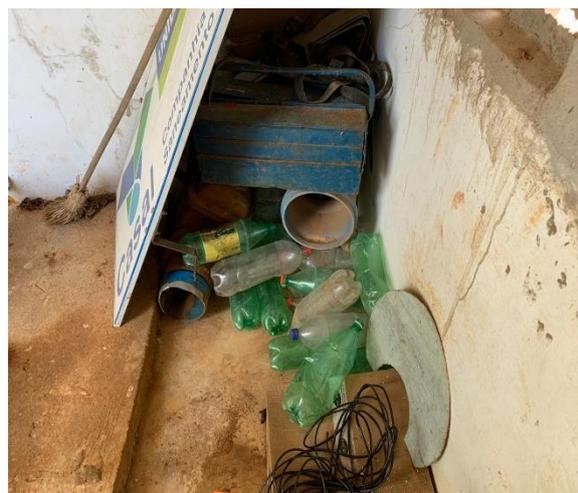
Fig. 08. Disposição inadequada de materiais

Advertência 05 – Solicita-se organização do material disposto de forma inadequada.

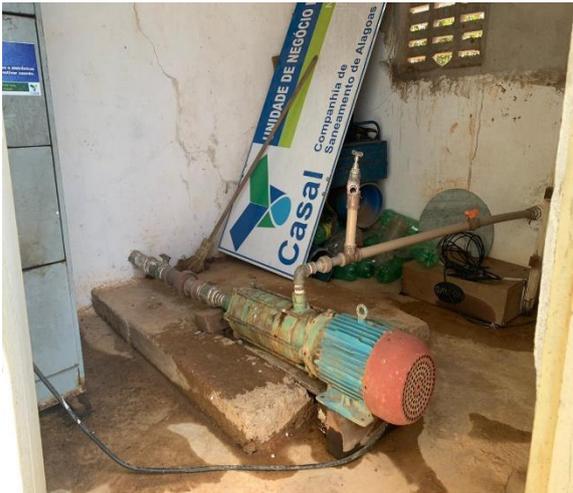
NC 04- Vazamento de água na bomba e fiação exposta (Art. 128 da Resolução 137/2014 Aarsal);

Fig. 09. Vazamento na bomba com fiação exposta

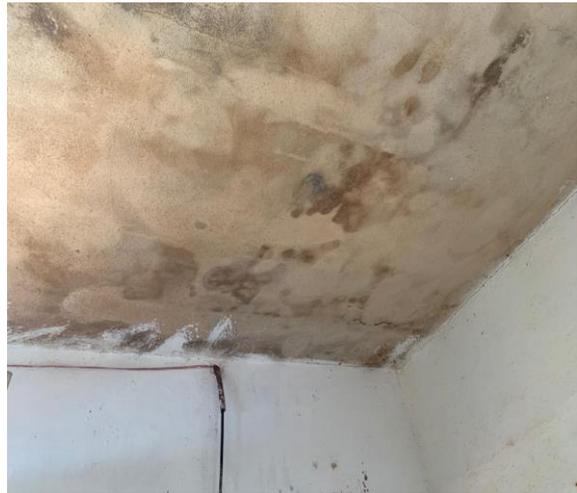
Fig. 10. Umidade no teto

Advertência 04 – Solicita-se reparo no teto da Estação Elevatória em decorrência da umidade;

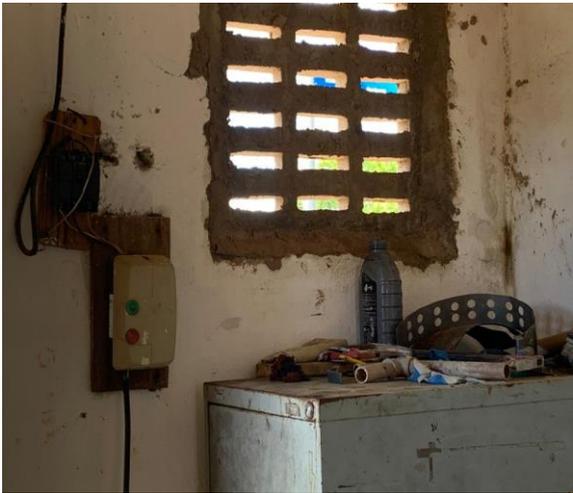
Fig. 11. Fiação exposta

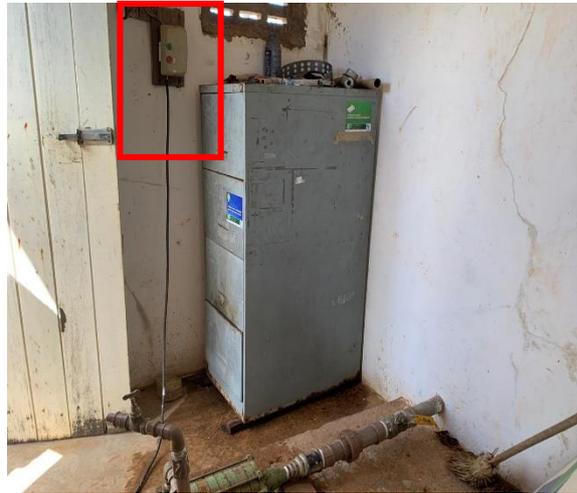
NC 05- Quadro de comando sem proteção, com fiação exposta (Art. 128 da Resolução 137/2014 Aarsal).

Fig. 12. Ausência de proteção no quadro de comando

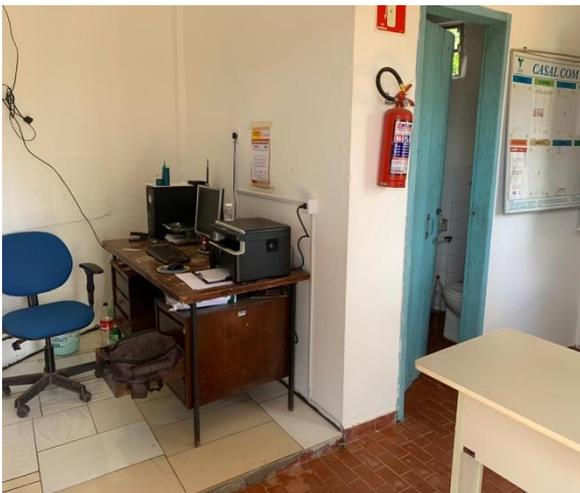
A estrutura do prédio encontra-se em bom estado de conservação, com boas condições de acesso, a temperatura ambiente é confortável, contudo as lâmpadas não funcionam e a descarga do banheiro está quebrada assim como

Fig. 13. Interior do escritório.

Advertência 06 : Providenciar lâmpadas para iluminação do local;

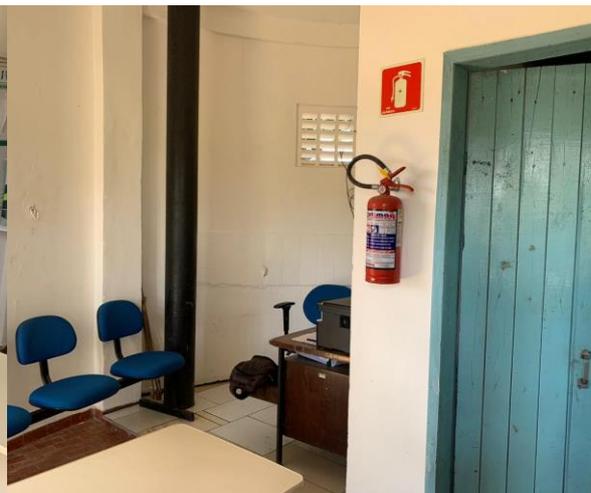
Fig. 14. Acesso ao escritório.

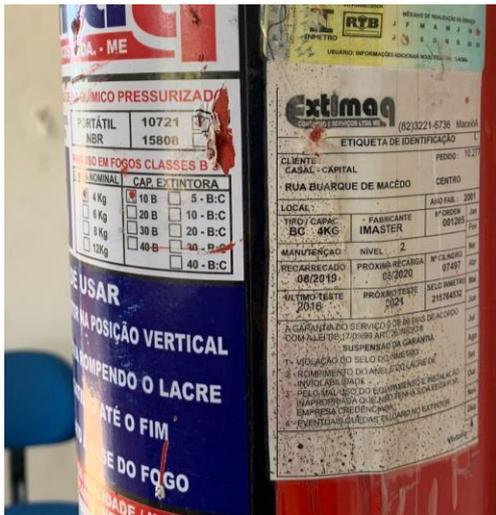
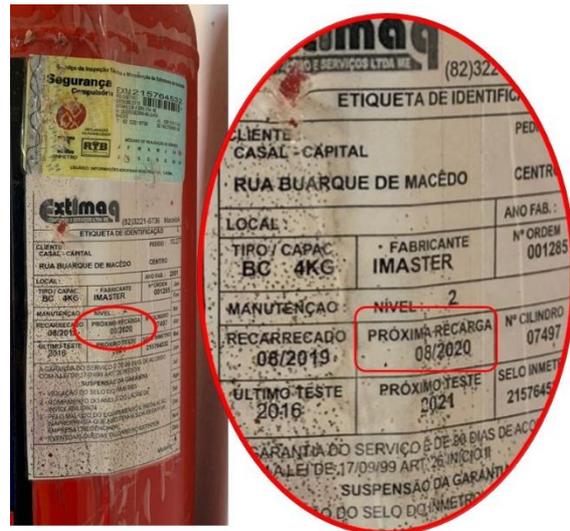
NC 06 – Existe extintor de incêndio, porém encontra-se fora da validade no escritório (Art. 128 da Resolução 137/2014 ARSAL e NBR 12.962/98 Art. 4.1.2)..

Fig. 15. Extintor de incêndio localizado no escritório comercial

Fig. 16. Detalhe do prazo de validade

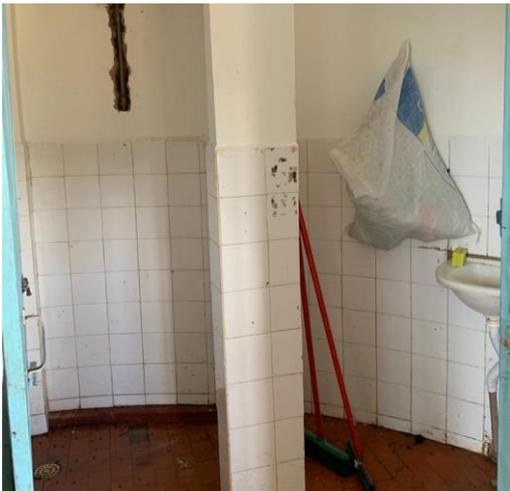
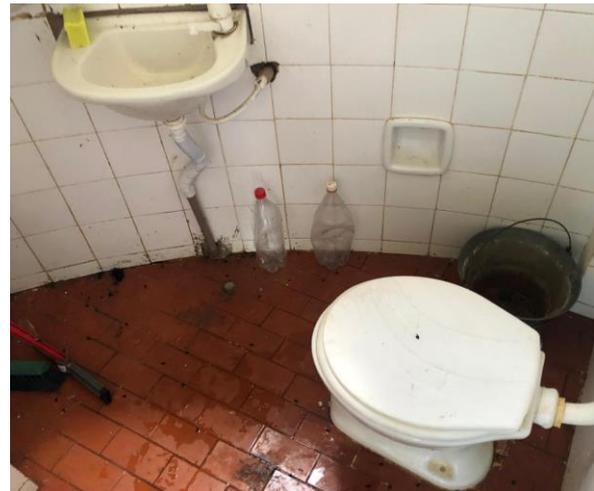
Fig. 18. Banheiro do escritório

Fig. 19. Banheiro do escritório

Advertência 07 : Solicita-se conserto da bacia sanitária localizado no banheiro do escritório.

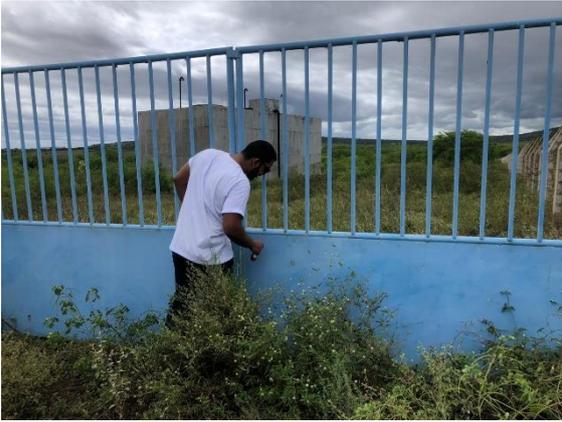
O tratamento de esgoto do município de Carneiros encontra-se com a obra concluída, necessitando ser entregue a permissionária. A obra apresenta a seguinte concepção: processos biológicos por meio da combinação entre Reator UASB (*Upflow Anaerobic Sludge Blanket*) e 2 Lagoas de estabilização do tipo facultativa.

Fig 20. Estação de Tratamento de Esgoto

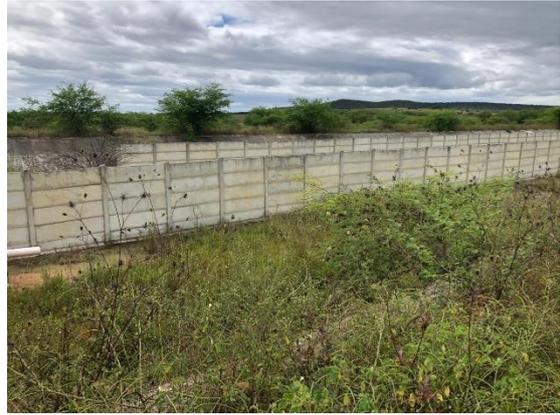
Fig 21. Lagoa Facultativa
