**FISCALIZAÇÃO DO SISTEMA DE ABASTECIMENTO DE  
ÁGUA DO MUNICÍPIO DE SÃO JOSÉ DA TAPERA-AL  
UNIDADE BACIA LEITEIRA**

**RELATÓRIO SANEAMENTO 020/2020**

Maceió, Setembro de 2020

## **RELATÓRIO DE FISCALIZAÇÃO SISTEMA DE ABASTECIMENTO DE ÁGUA E ESGOTAMENTO SANITÁRIO DO MUNICÍPIO DE SÃO JOSÉ DA TAPERA - AL**

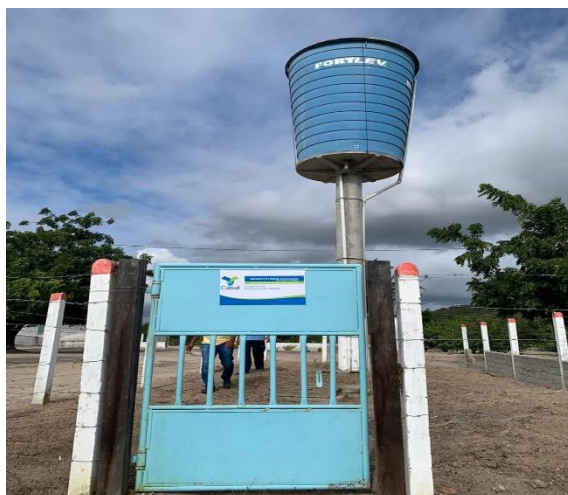
**Figura 1 - Acesso ao Reservatório**

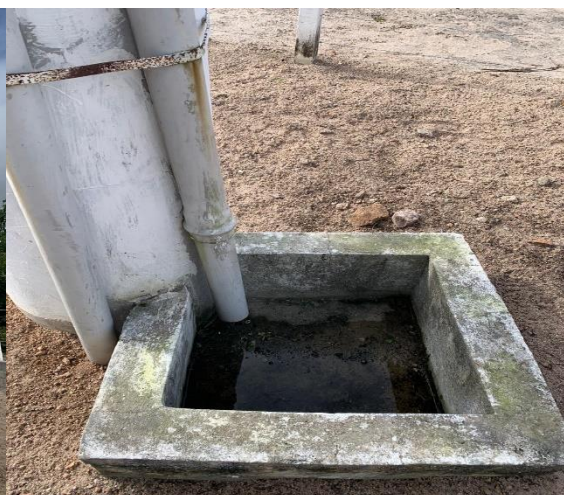
**NC01** – A água de lavagem não é medida e não é disposta em local adequado (Art. 128 da Resolução 137/2014);

**Figura 2 Saída da descarga de fundo**

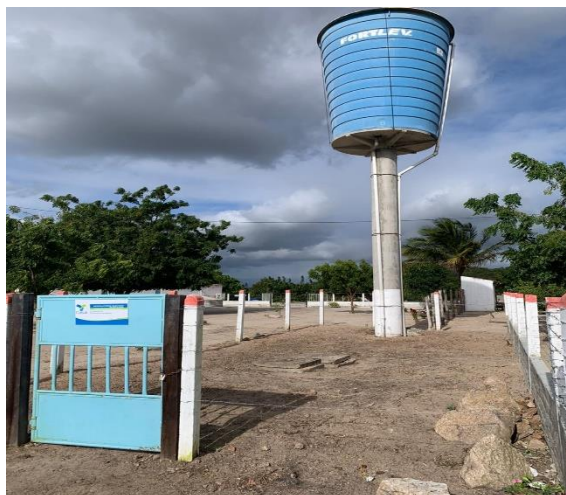
Reservatório elevado em estrutura de polietileno com 200 m<sup>3</sup> (duzentos metros cúbicos) de volume, o único que é abastecido a partir de uma estação elevatória. A área está devidamente cercada em boas condições de limpeza e conservação, no entanto não existe programação de limpeza em função da falta de equipamentos de proteção individual e coletivo (EPI e EPC).

**Figura 3 - Reservatório elevado**

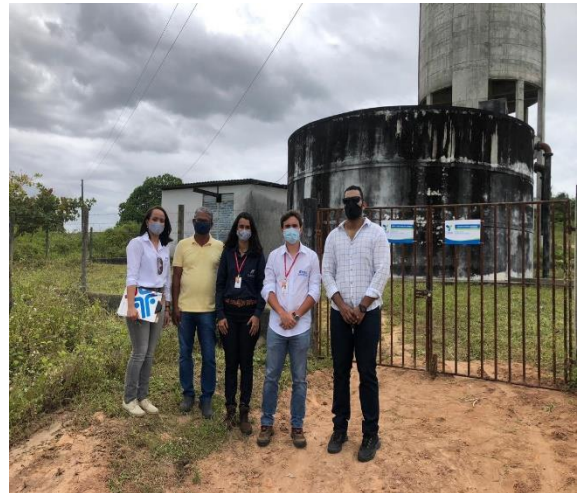
Reservatório apoiado situado na área da Estação Elevatória, possui um volume de 300 m<sup>3</sup> (trezentos metros cúbicos). A área está devidamente cercada necessitando limpeza da vegetação.

**Figura 6 - Reservatórios apoiado**

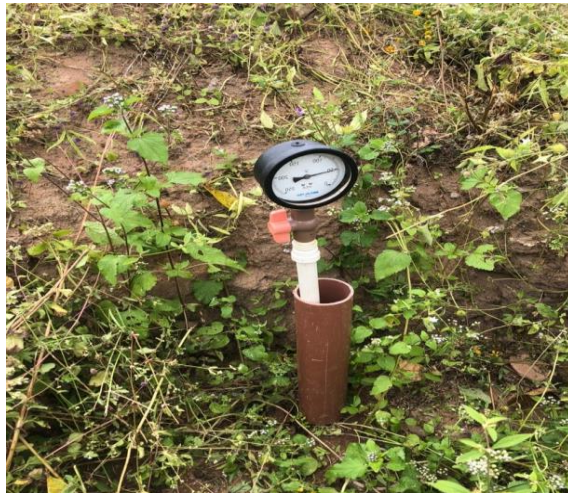
**Figura 7 - Manômetro com vazamento**

**Advertência 01** : Recomenda-se conserto no vazamento do manômetro e no registro.

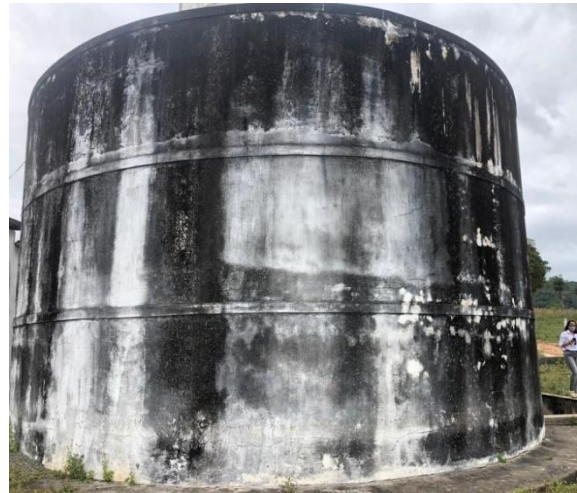
**NC02** – Não existe escada externa no reservatório (Art. 128 da Res. 137/2014 da Arsal, Art. 23 da Res. 18/2016 da Arsal e NBR 12.217 Item 5.16.3);

**NC03** – Não existe guarda-corpo na laje de cobertura (Art. 128 da Res. 137/2014 da Arsal, Art. 23 da Res. 18/2016 da Arsal e NBR 12.217 Item 5.16.6.1);

**Figura 8 - Reservatório apoiado**

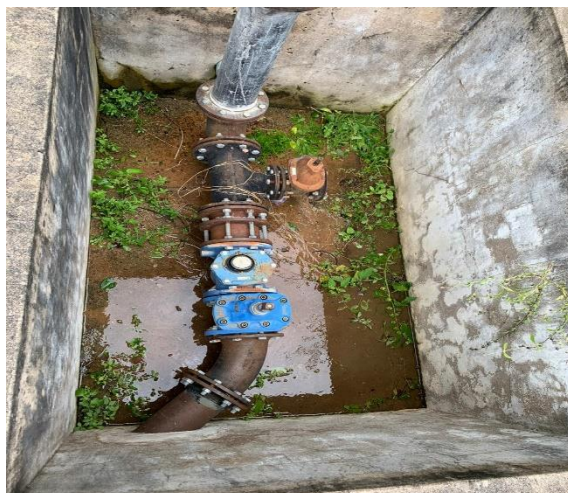
**Figura 9 –Registro com vazamento**

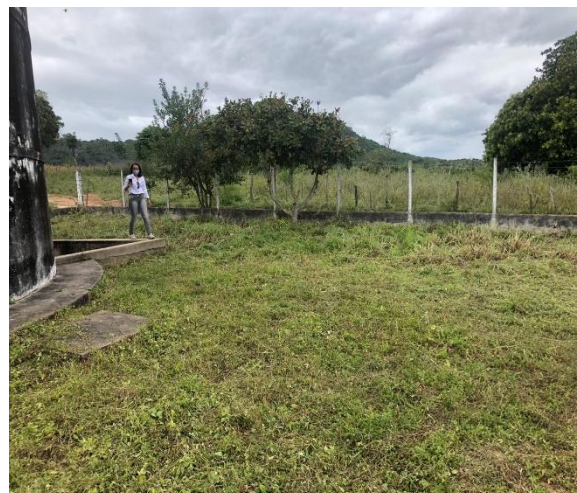
**Figura 10 - Reservatório apoiado**

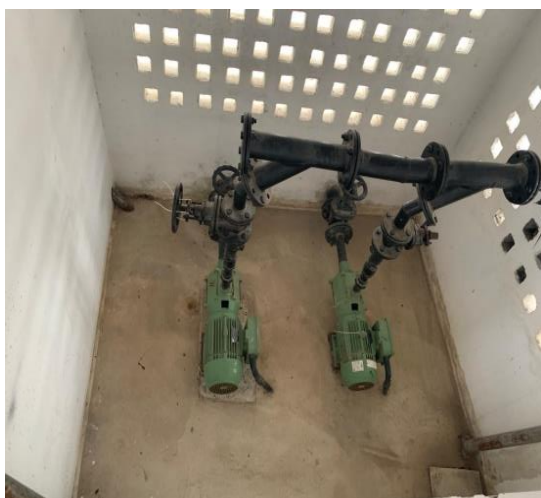
A estação elevatória possui dois conjuntos motobombas de partida direta com potência de 20 cv (vinte cavalos-vapor), sendo uma bomba reserva. O sistema recalca água para a zona urbana, povoado Caboclo e Serrinha, além de derivações para os povoados de: Espírito Santo, Pedra Miúda e Cachoerinha. A Estação Elevatória de Água Tratada (EEAT) encontra-se em bom estado de conservação.

Figura 11 - Conjuntos de moto bombas

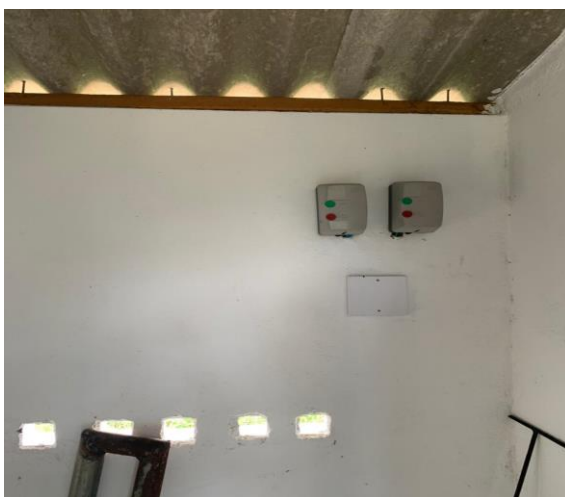
Figura 13 - Quadro de acionamento da bomba

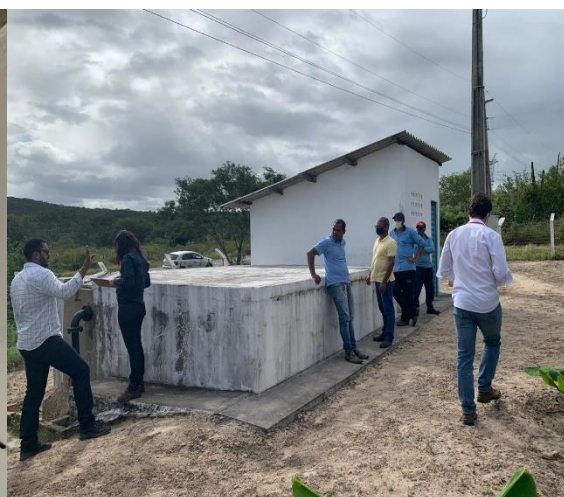
Figura 14 - Reservatório semienterrado (By Pass)

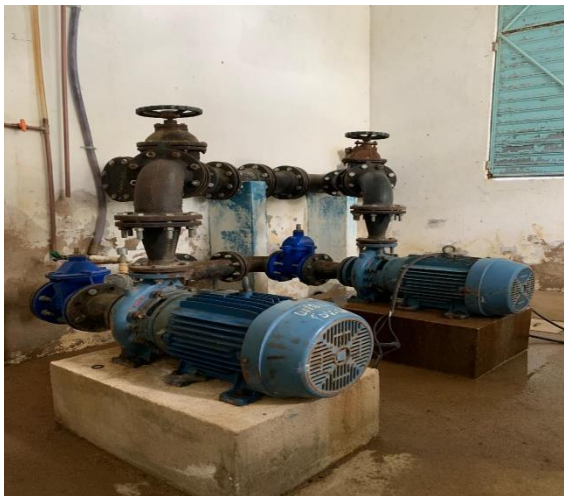
A estação elevatória possui dois conjuntos motobombas com potência de 20 cv (vinte cavalos-vapor), sendo uma bomba reserva. O sistema encontra-se em bom estado de conservação.

Figura 15 - Conjuntos de motobombas

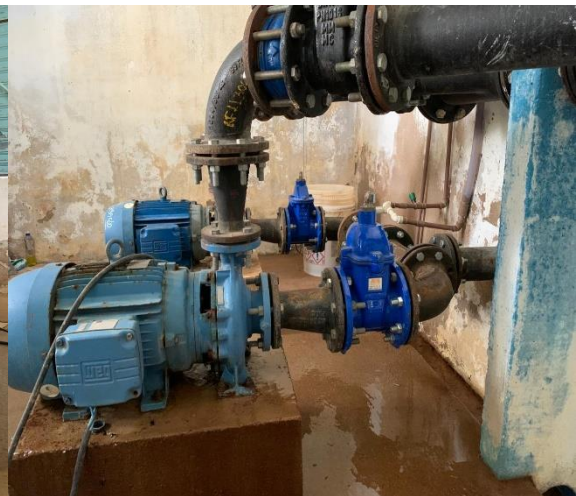
**NC05**– Vazamento na bomba (Lei Federal nº 11.445/2007 Art. 2º e Resolução ARSAL 137/2014 Art. 128);

Figura 16 - Vazamento na bomba

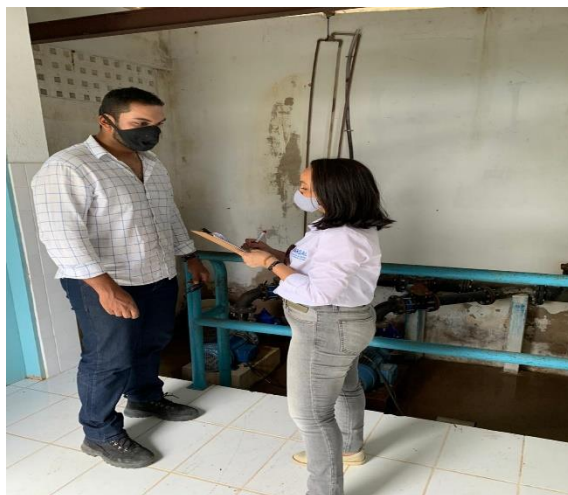
**Figura 17 – Estação Elevatória**

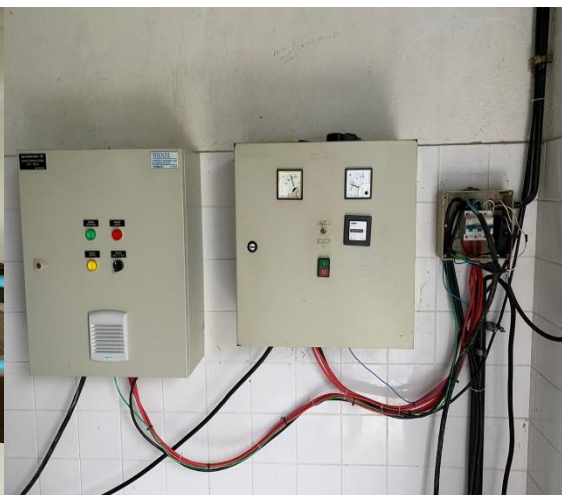
**NC06**– Fiação exposta da bomba reserva (Lei Federal nº 11.445/2007 Art. 2º e Resolução ARSAL 137/2014 Art. 128).

**Figura 18-Quadro de acionamento da bomba**

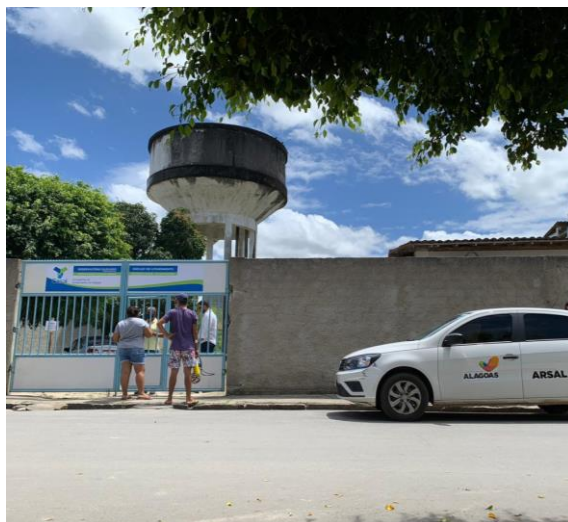
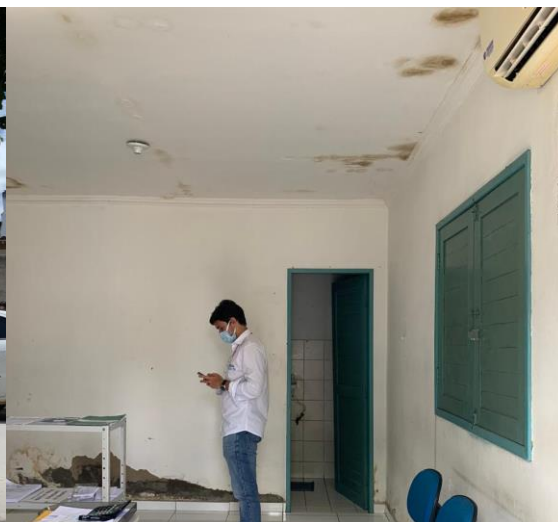
A estrutura do prédio encontra-se em grande parte em bom estado de conservação, contudo há presença de manchas no forro que indicam infiltração, e a temperatura ambiente é confortável. Possui mobiliário em bom estado de conservação e o número de funcionários atualmente não atende à demanda porém o representante da permissionária informou que já está em fase de contratação de mais um funcionário para melhor suprir às demandas.

**Figura 19 - - Acesso ao escritório**

**Figura 20 - Acesso ao escritório**

**Advertência 04** : Recomenda-se verificar o causador das infiltrações e solução do problema para assegurar ambiente salutar aos colaboradores e usuários.

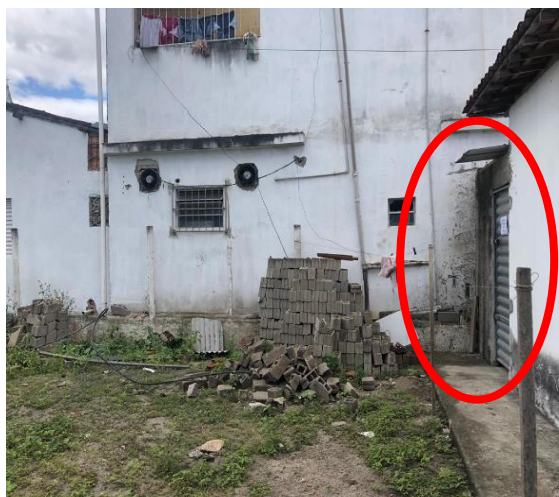
**Figura 21 - Limpeza da área**

**Advertência 02** : Recomenda-se limpeza da área próxima a construção;

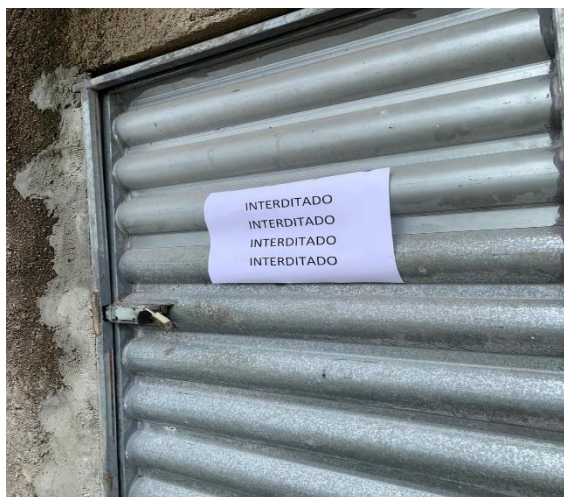
A estrutura física do almoxarifado está improvisada na área do escritório comercial pois o almoxarifado encontra-se em construção.

**Figura 22 - Informado pelo colaborador que será a futura instalação do almoxarifado**

**Advertência 03** : Solicita-se organização de material;
