# **FISCALIZAÇÃO DO SISTEMA DE ABASTECIMENTO DE ÁGUA DO MUNICÍPIO DE SENADOR RUI PALMEIRA-AL UNIDADE BACIA LEITEIRA**

**RELATÓRIO SANEAMENTO 021/2020**

Maceió, Setembro de 2020

## **RELATÓRIO DE FISCALIZAÇÃO SISTEMA DE ABASTECIMENTO DE ÁGUA E ESGOTAMENTO SANITÁRIO DO MUNICÍPIO DE SENADOR RUI PALMEIRA - AL**

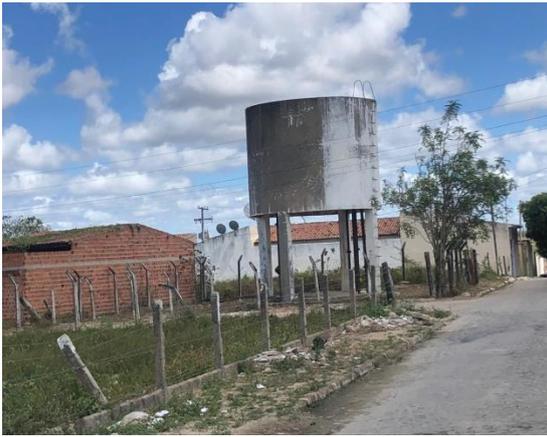
**NC01** – A água de lavagem não é medida e não é disposta em local adequado (Art. 128 da Resolução 137/2014);

**Figura 1 - Limpeza e conservação**

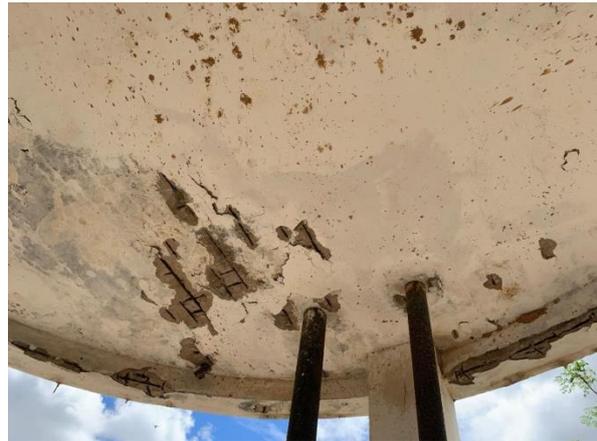
**NC04** - Reservatório com ferragens expostas (Art. 128 da Res. 137/2014 da Aرسال e Art. 23 da Res. 18/2016 da Aرسال);

**Figura 2 - Ferragens expostas**

**Advertência 01** : Providenciar recuperação do piso do reservatório que está danificado e ferragem da estrutura do reservatório exposta.

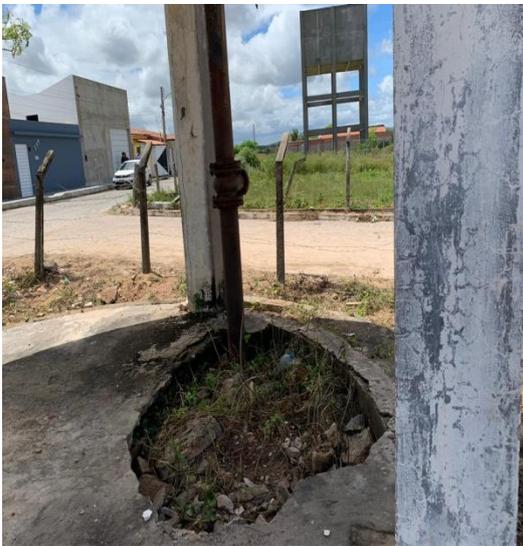
**Figura 3 - Falta de conservação**

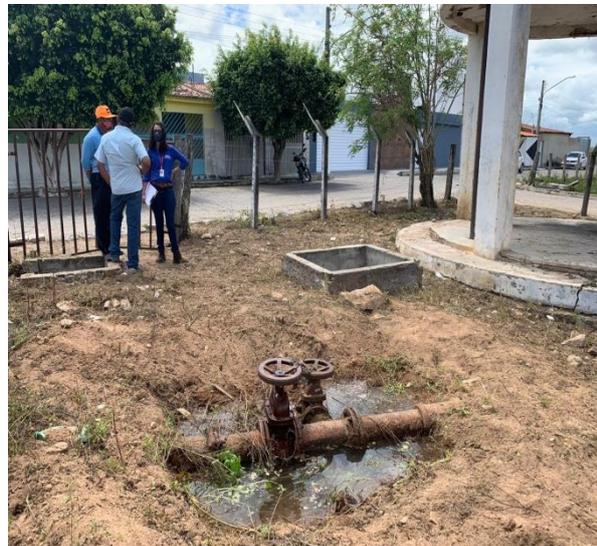
**NC05** -Existe vazamento no registro (Art. 11 da Resolução 18/2016 Aرسال e Art. 128 da Resolução 137/2014 Aرسال).

**Figura 4 - Vazamento no registro**

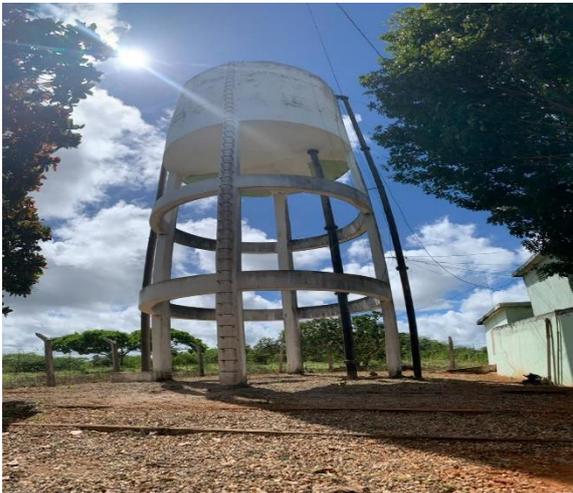
Reservatório circular (*By Pass*) em estrutura de concreto armado, localizado no município de Carneiros está servindo de distribuição para o abastecimento do município de Senador Rui Palmeira, apresenta um volume de 100 (cem) m<sup>3</sup>. Identificou-se a ausência de limpeza no reservatório, pois a empresa está em fase de contratação.

**Figura 5 -Reservatório (By Pass)**

**Advertência 02** : Recomenda-se programação de limpeza do reservatório.

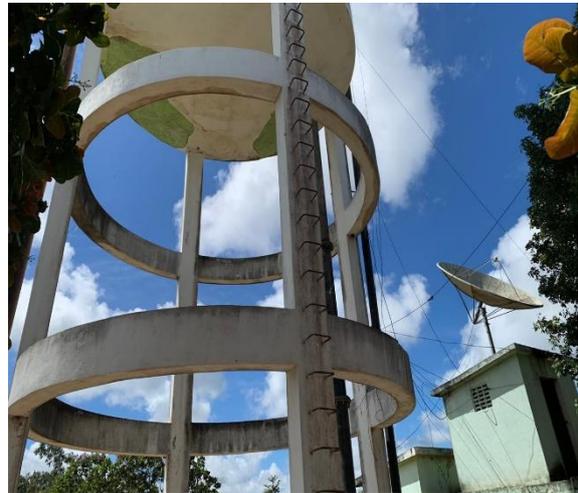
**NC06-** Ausência de guarda-corpo na escada (Art. 128 da Res. 137/2014 da Arsal, Art. 23 da Res. 18/2016 da Arsal e NBR 12.217 Item 5.16.3);

**NC07-** Não existe guarda-corpo na laje de cobertura (Art. 128 da Res. 137/2014 da Arsal, Art. 23 da Res. 18/2016 da Arsal e NBR 12.217 Item 5.16.6.1);

**Figura 6 - Ausência de guarda -corpo**

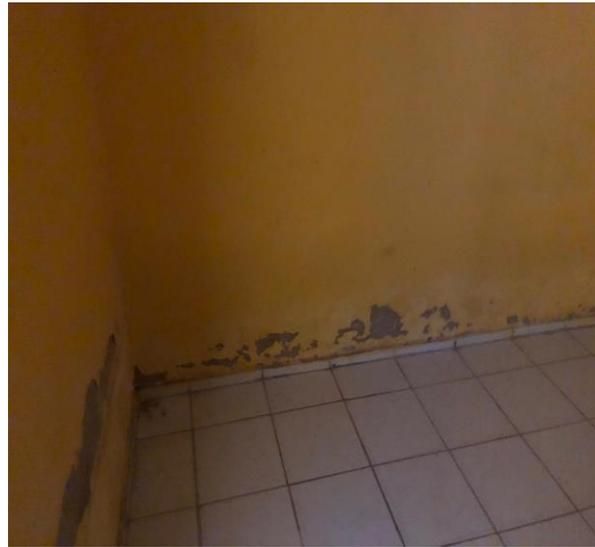
**Figura 8 - Umidade na alvenaria**

**Advertência 04** : Solicita-se a manutenção do prédio com a finalidade de acabar com a umidade da alvenaria.

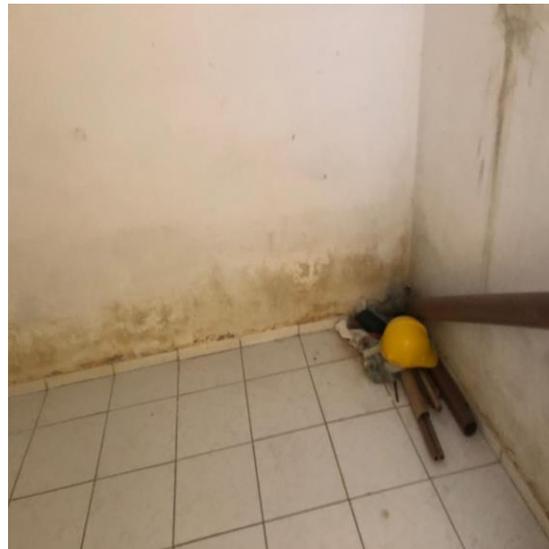
**Figura 10 - Disposição inadequada de material.**

**Advertência 03** : Solicita-se organização de material.
