**FISCALIZAÇÃO DOS SISTEMAS DE ABASTECIMENTO  
DE ÁGUA E ESGOTO DA CASAL NO MUNICÍPIO DE  
RIO LARGO-AL  
UNIDADE LESTE**

**RELATÓRIO SANEAMENTO 014/2020**

Maceió, julho de 2020

## **RELATÓRIO DE FISCALIZAÇÃO SISTEMA DE ABASTECIMENTO DE ÁGUA DO MUNICÍPIO DE RIO LARGO - AL**

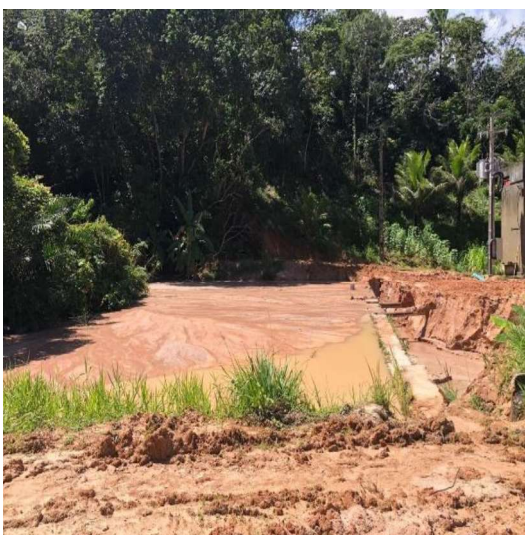
**NC01** - Assoreamento da calha do manancial superficial e da barragem, em função do excesso de sedimentos por meio do carreamento de águas pluviais (Resolução Arsal 18/2016 Art. 11 e Resolução Arsal 137/2014 Art. 128);

**Fig. 01: Assoreamento do manancial.**

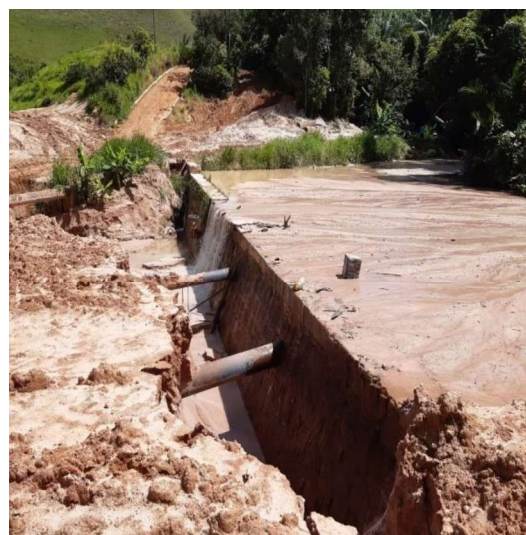
**NC02** - A área da barragem não está devidamente cercada, comprometendo a segurança de visitantes e colaboradores (Resolução Arsal 137/2014 Art. 128 e Resolução Arsal 18/2016 Art. 21);

**Fig. 02: Área sem cerca de proteção.**

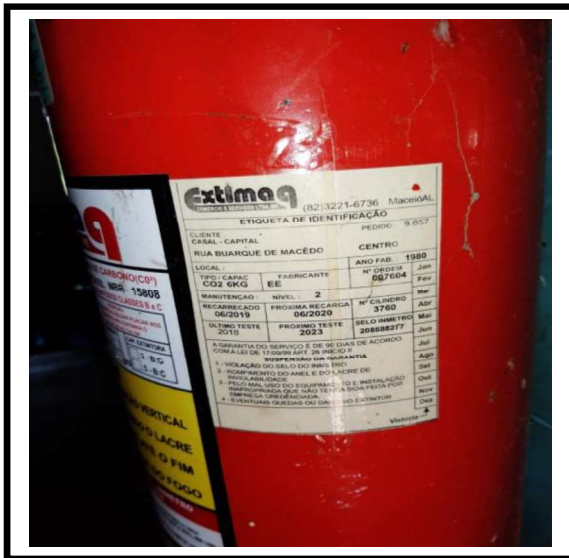
**NC04** - Existe extintor de incêndio, porém encontra-se fora da validade na Estação Elevatória (Art. 128 da Resolução 137/2014 Arsal e NBR 12.962/98 Art. 4.1.2);

Fig. 03: Extintor fora da validade.

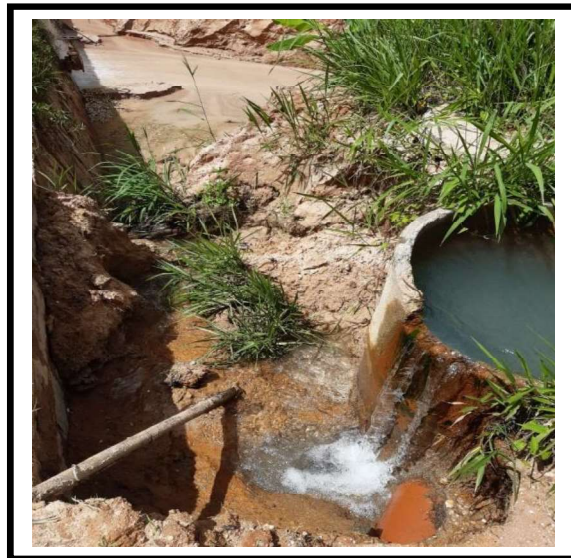
**NC05** - Ausência de programação de limpeza e tampa de inspeção do poço de sucção (Resolução Arsal 18/2016 Art. 11 e Resolução Arsal 137/2014 Art. 128);

Fig. 04: Poço de inspeção deteriorado e com excesso de vegetação.

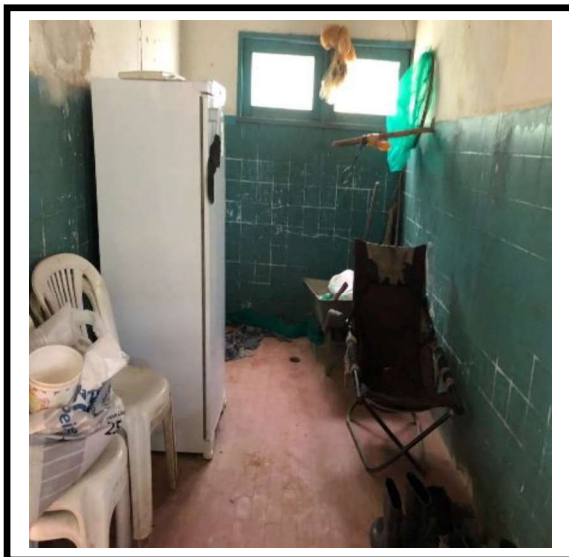
**Advertência 01** – Falta de limpeza e organização.

Fig. 05: Falta de organização no local.

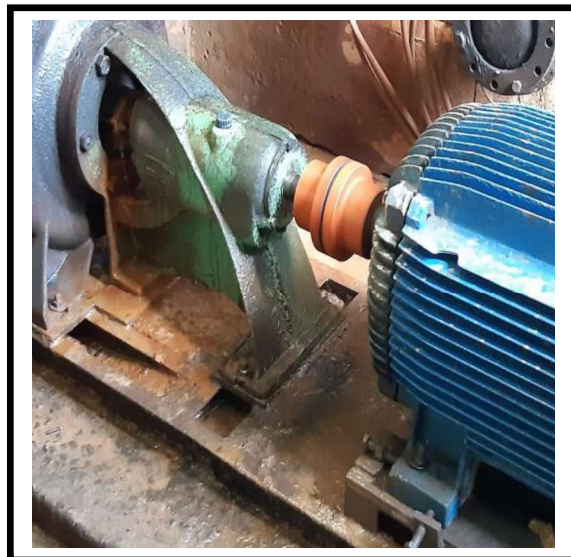
**Advertência 06** – Vazamento na bomba.

Fig. 06: Vazamento na bomba.

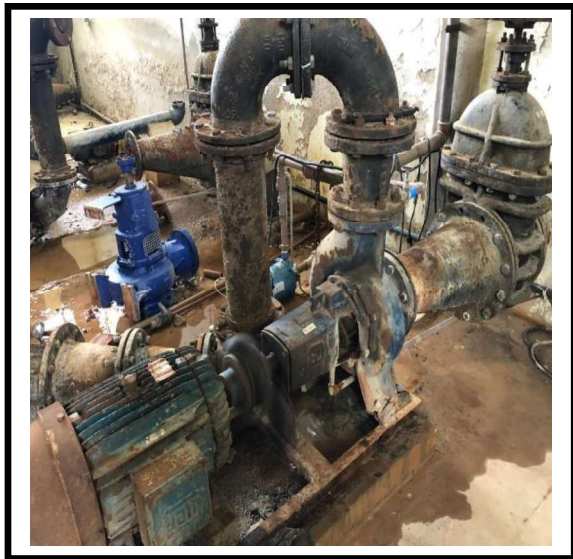
**Advertência 10–** Vazamento na bomba.

**Fig. 07: Vazamento na bomba.**

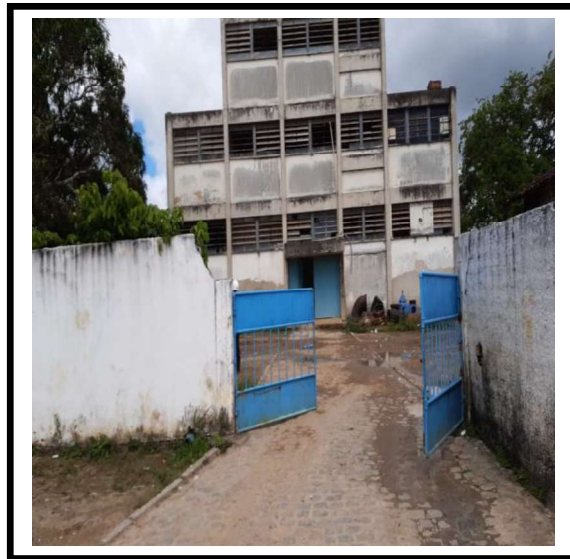
**Advertência 07 –** Não existe placa indicativa do local, identificando a área pertencente à Casa (Resolução Arsal 137/2014 Art. 128 e Resolução Arsal 18/2016 Art. 6);

**Fig. 08: Sem placa de identificação**

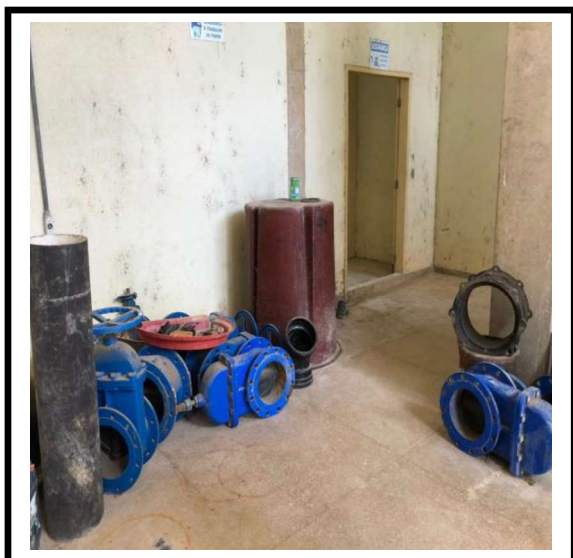
**Advertência 09 –** Falta de limpeza e organização (Resolução Arsal 137/2014 Art. 128).

**Fig. 09: Falta de organização.**

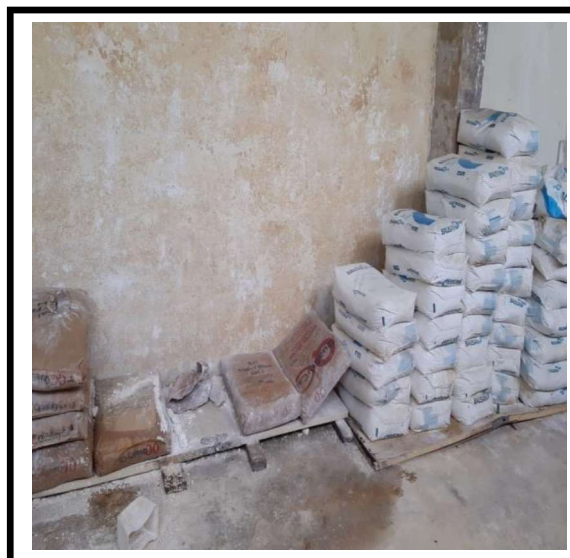
**NC11 –** Armazenamento do produto químico de forma inadequada, (Lei Federal nº 11.445/2007 Art. 2º e Resolução Arsal 137/2014 Art. 128).

**Fig. 10: Disposição inadequada de materiais.**

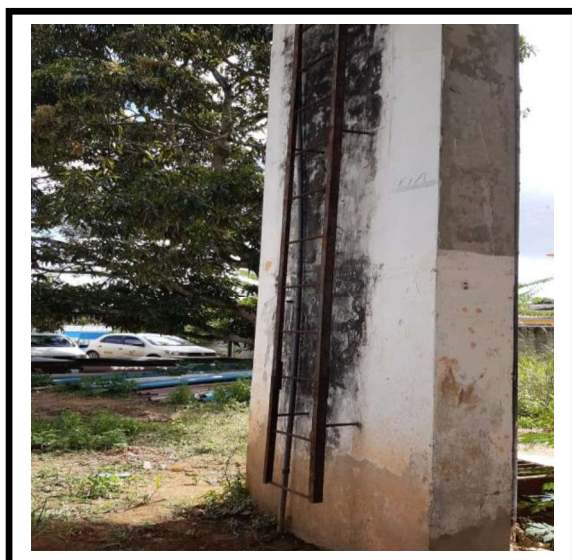
**NC14** – Não existe guarda-corpo na escada externa do reservatório (Art. 128 da Res. 137/2014 da Aarsal, Art. 23 da Res. 18/2016 da Aarsal e NBR 12.214 Item 5.16.3);

**Fig. 11:** Não existe guarda-corpo na escada externo do reservatório.

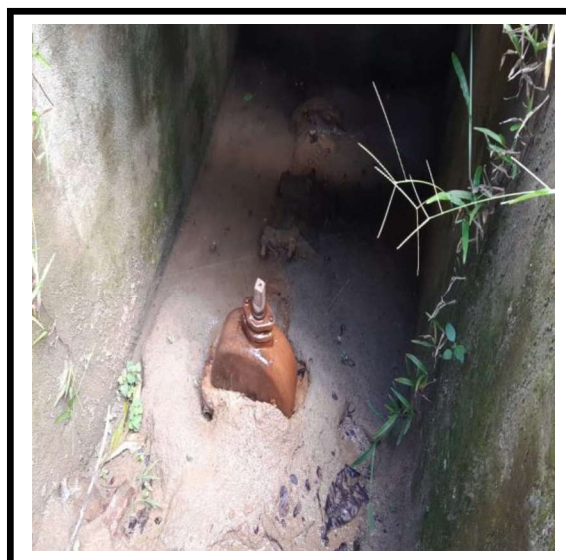
**NC16**- Existe vazamento no registro (Art. 11 da Resolução 18/2016 Aarsal e Art. 128 da Resolução 137/2014 Aarsal);

**Fig. 12:** Vazamento no registro.

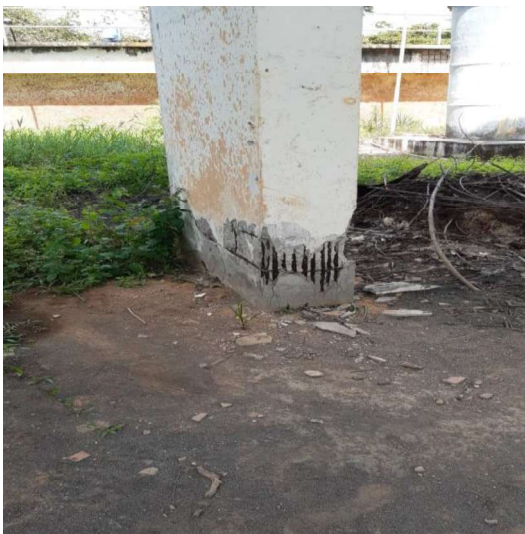
**NC18-** As condições de conservação do reservatório não estão boas, com armaduras expostas e oxidadas (Art. 23 da Resolução 18/2016 Arsal e Art. 128 da Resolução 137/2014 Arsal);

**Fig. 13: As condições de conservação do reservatório não estão boas.**

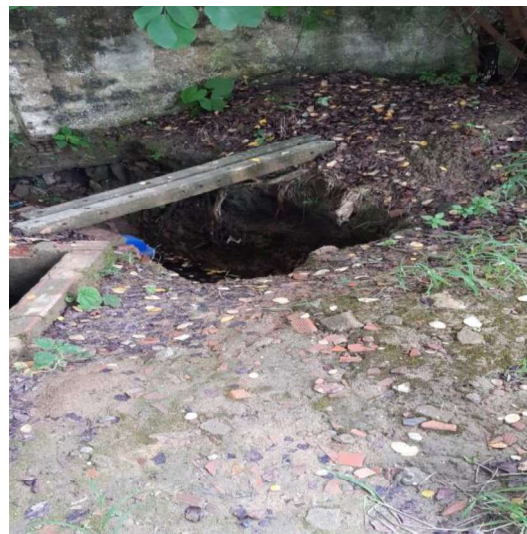
**Advertência 14** – Não há tampas nas caixas de inspeção.

**Fig. 14: Não há tampas nas caixas de proteção, inspeção.**

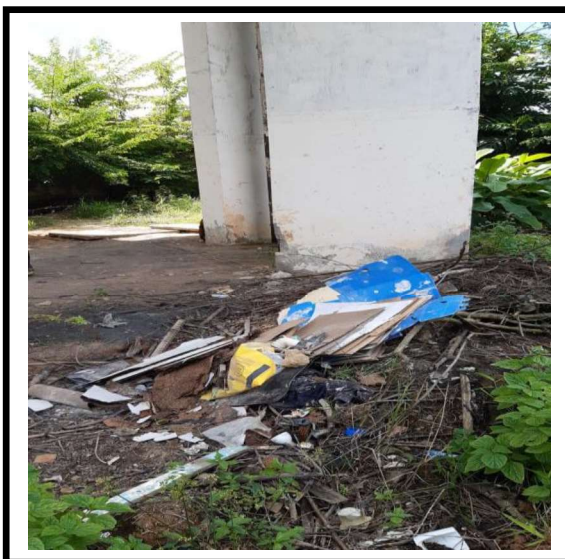
**Advertência 13** – Falta de limpeza e organização;

**Fig. 15: Falta de limpeza e organização.**

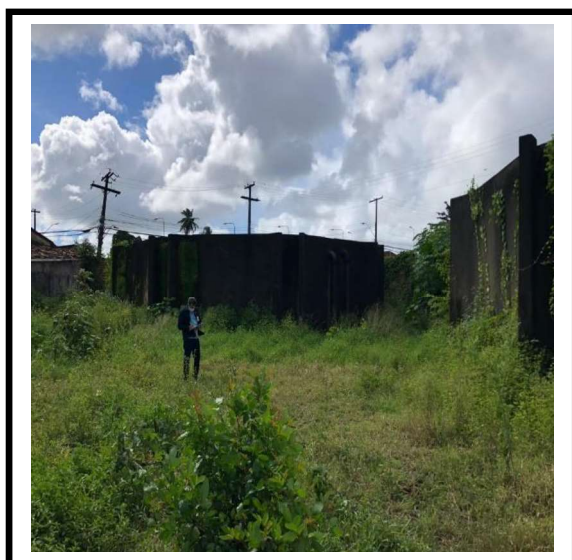
**NC19** – Os reservatórios não possuem escadas de acesso as suas lajes de cobertura (Art. 128 da Resolução 137/2014 Arsal);

**Fig. 16:** Não possui escada de acesso.

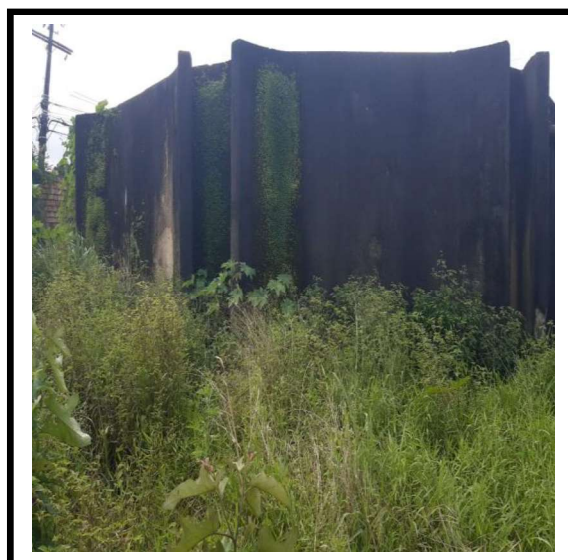
**Advertência 17**– Falta de limpeza e manutenção.

**Fig. 17:** Falta de limpeza e manutenção.

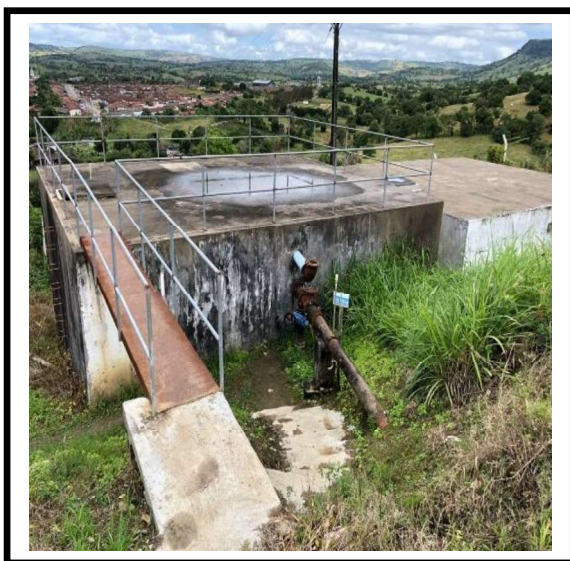
**Fig. 18: Falta limpeza nas imediações.**

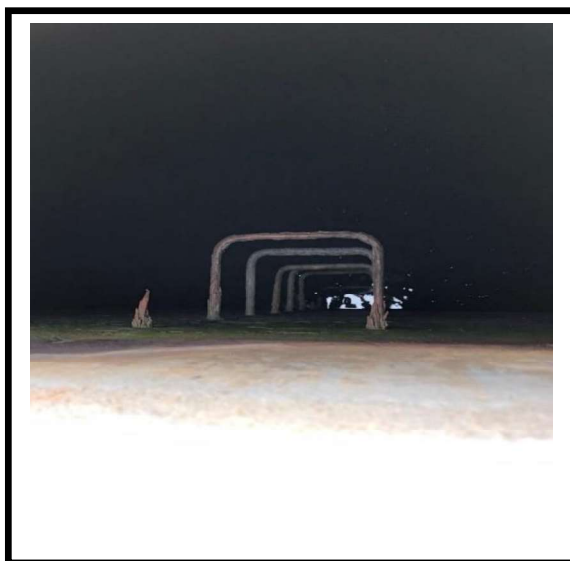
**Advertência 18**—Não existe placa indicativa do local, identificando a área pertencente à Casal e a escada está com oxidação;

**Fig. 19: Oxidação da escada interna do reservatório.**

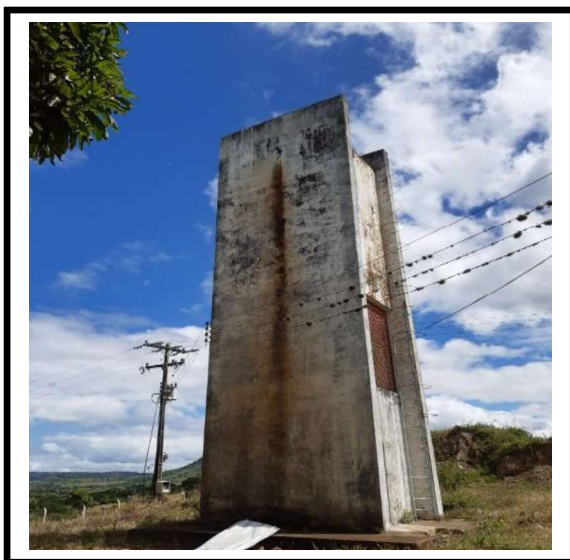
**Advertência 20**— O reservatório não possui guarda-corpo na escada e encontra-se com oxidação.

**Fig. 20: Guarda-corpo em condições inadequadas.**

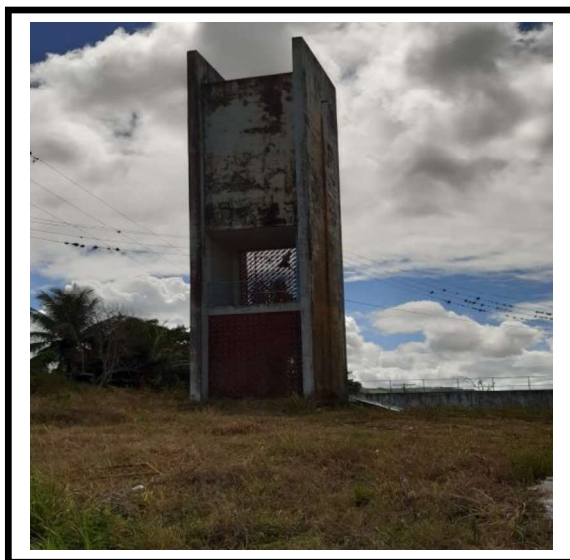
**Advertência 19**— Falta de limpeza e organização;

**Fig. 21: Falta de limpeza na área.**

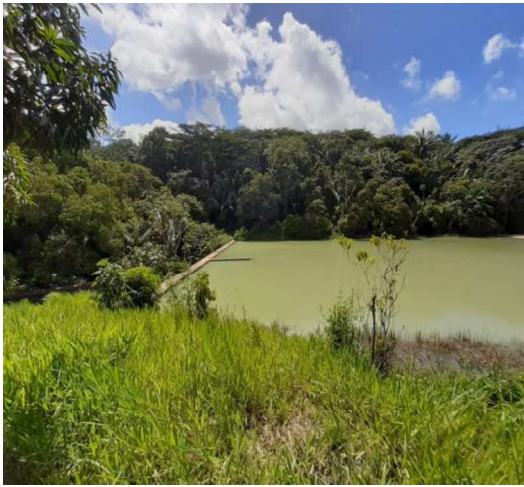
**Fig. 22: Excesso de vegetação no entorno da represa.**

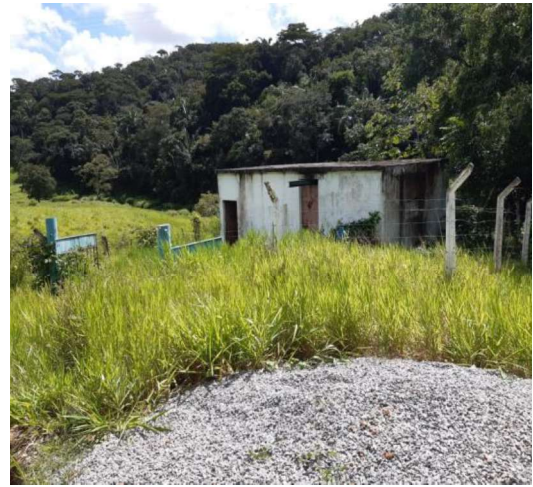
**Advertência 22** – Limpeza e capinagem da área externa da E.E.;

**Fig. 23: Vegetação em excesso.**

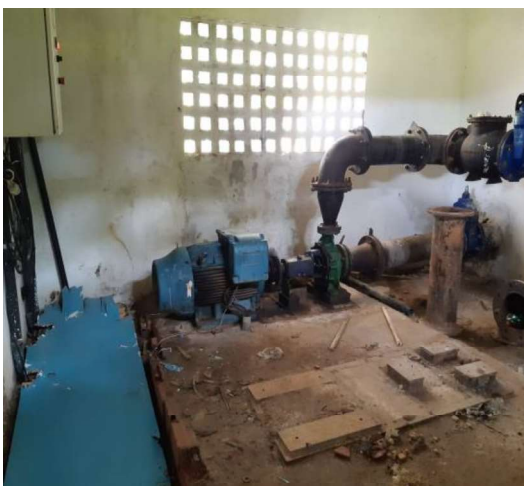
**Advertência 21** – Limpeza interna da E.E.;

**Fig. 24: Área interna necessitando de limpeza.**

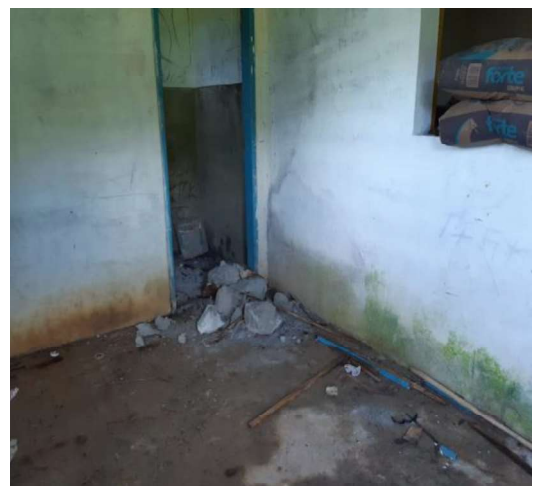
**Fig. 25: Falta de organização no local.**

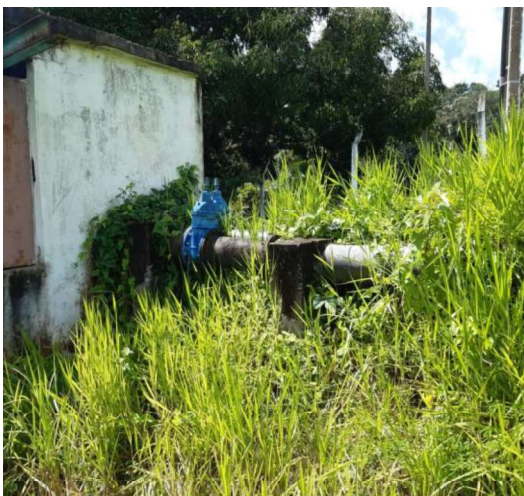
**Fig. 26: Vegetação encobrindo adutora dificultando o acesso.**

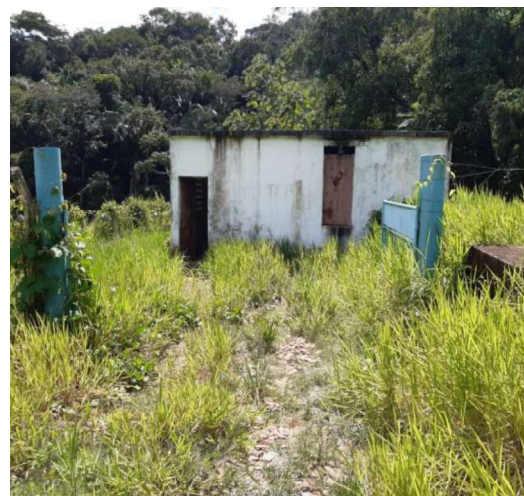
**Fig. 27: Acesso a E.E.**

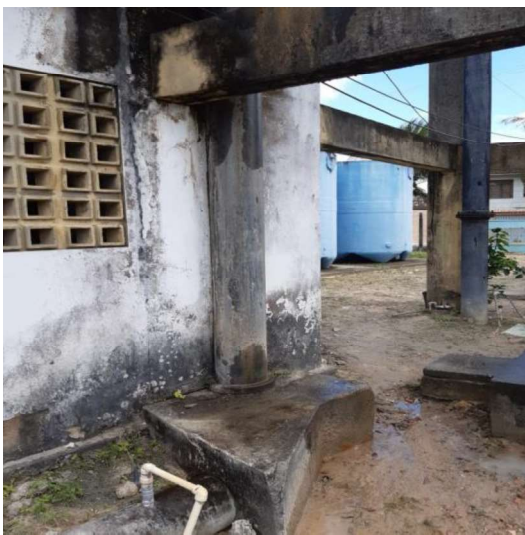
**NC24** – Vazamento no reservatório elevado (Resolução Aarsal 18/2016 Art. 23 e Resolução Aarsal 137/2014 Art. 128);

**Fig. 28: Vazamento no reservatório.**

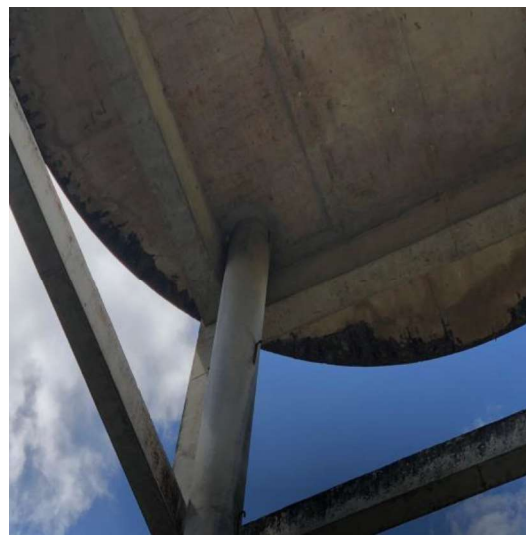
**NC25** – Exposição da armadura do fundo do reservatório elevado (Resolução Aarsal 18/2016 Art. 23 e Resolução Aarsal 137/2014 Art. 128);

**Fig. 29: Armadura exposta no fundo do reservatório.**

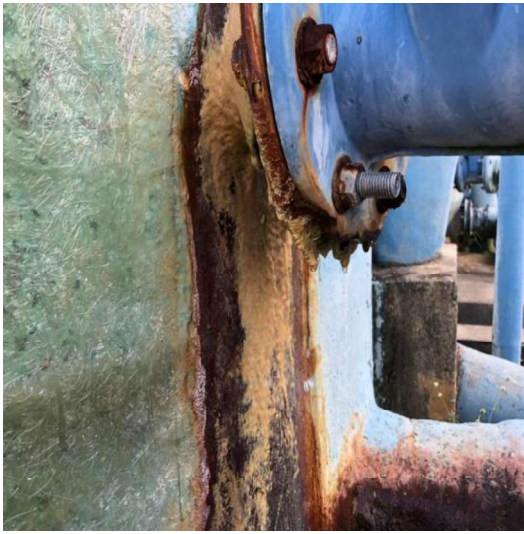
**NC26** – Vazamento no registro de um filtro (Resolução Aarsal 18/2016 Art. 15 e Resolução Aarsal 137/2014 Art. 128);

**Fig. 30: Vazamento no registro do filtro.**

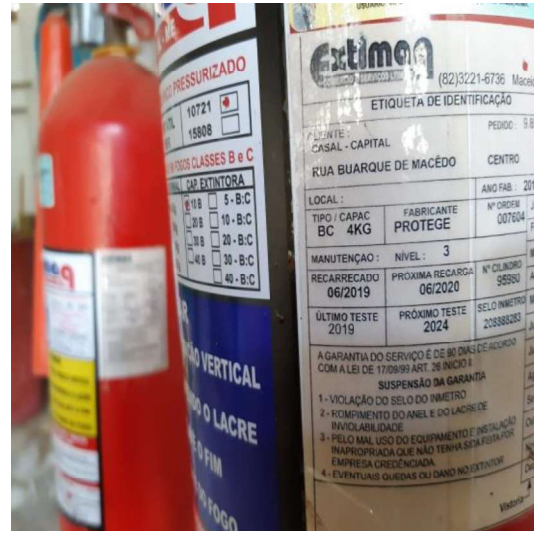
**NC28** – Extintor fora da validade de recarga (Art. 128 da Resolução 137/2014 Aarsal e NBR 12.962/98 Art. 4.1.2);

**Fig. 31: Extintor com o prazo para recarga expirado.**

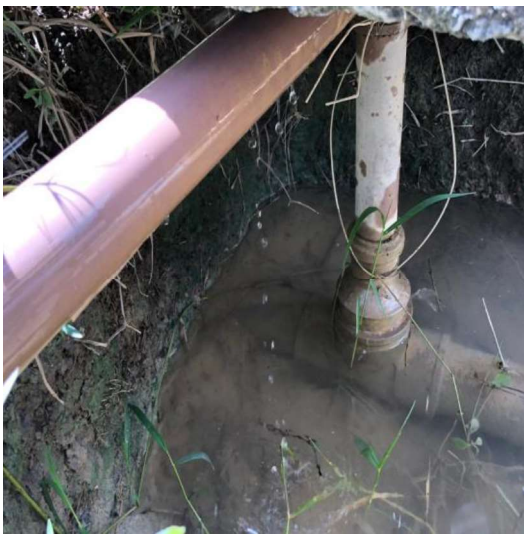
**NC29** – Vazamento no cano da bomba de distribuição da rede (Resolução Aarsal 18/2016 Art. 23 e Resolução Aarsal 137/2014 Art. 128).

**Fig. 32: Vazamento no cano da bomba.**

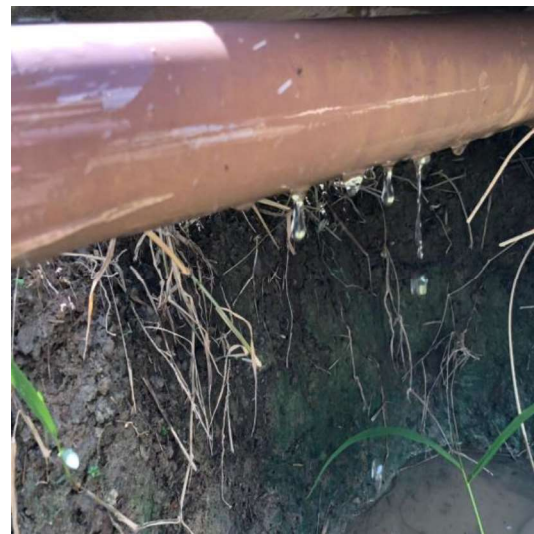
**Fig. 33: Vazamento na tubulação da bomba de distribuição.**

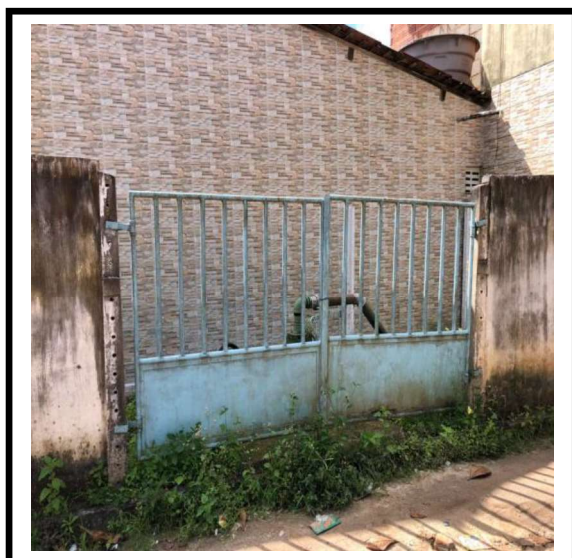
**Advertência 26** – Necessário a placa de identificação;

**Fig. 34: Falta placa de identificação.**

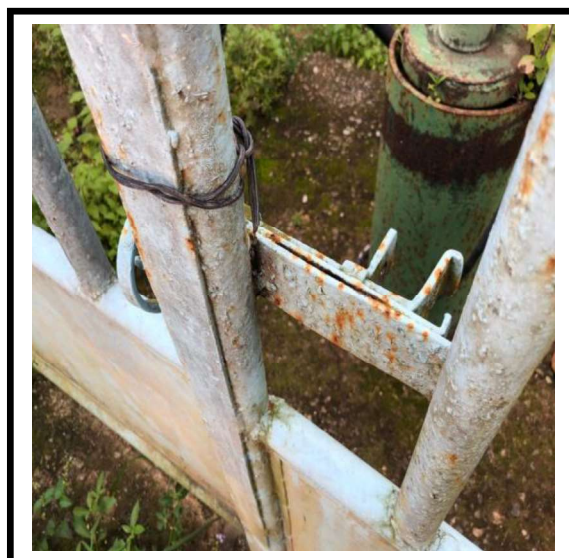
**Advertência 27**- Necessário cadeado ou corrente para evitar acesso de terceiros;

**Fig. 35: Não existe cadeado.**
