**FISCALIZAÇÃO DOS SISTEMAS DE ABASTECIMENTO  
DE ÁGUA E ESGOTO DA CASAL NO MUNICÍPIO DE  
PALMEIRA DOS ÍNDIOS-AL  
UNIDADE SERRANA**

**RELATÓRIO SANEAMENTO 015/2020**

Maceió, Agosto de 2020

## **RELATÓRIO DE FISCALIZAÇÃO SISTEMA DE ABASTECIMENTO DE ÁGUA DO MUNICÍPIO DE PALMEIRA DOS ÍNDIOS - AL**

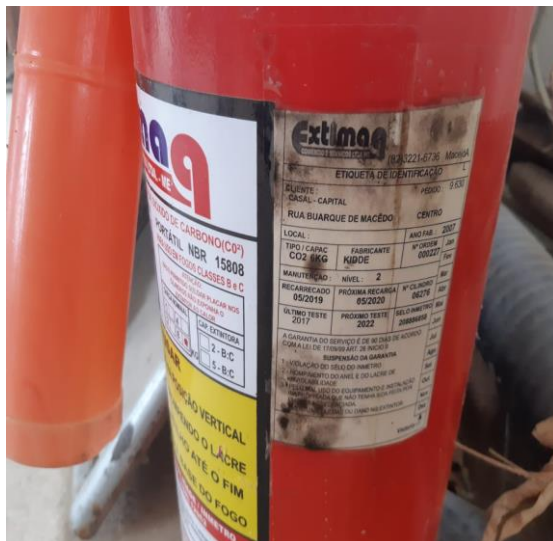
**NC01** - Existe extintor de incêndio, porém encontra-se fora da validade na Estação Elevatória (Art. 128 da Resolução 137/2014 ARSAL e NBR 12.962/98 Art. 4.1.2).

**Fig. 03: Extintor fora da validade.**

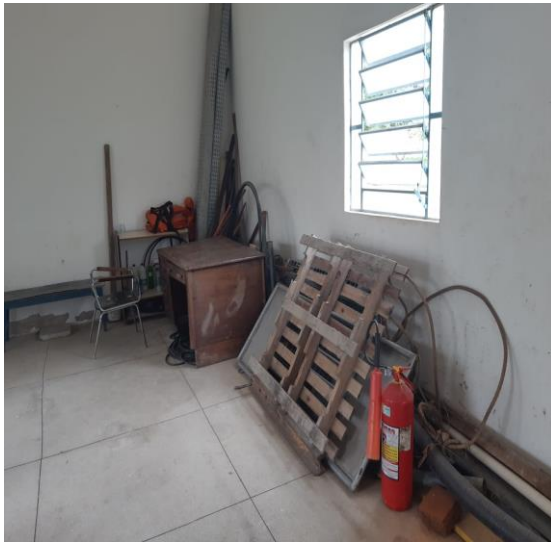
**Advertência 02** – Falta de limpeza e organização na EE.

**Fig. 05: Disposição inadequada de materiais.**

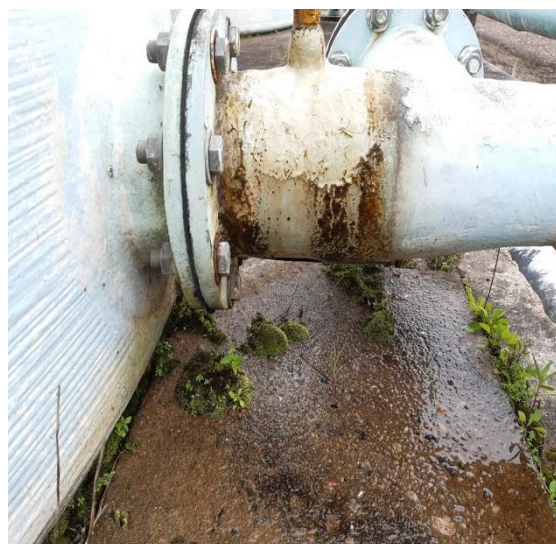
**NC03** - Presença de vazamento nos filtros (Art. 15 da Resolução 18/2016 ARSAL e Art. 128 da Resolução 137/2014 ARSAL);

**Fig. 08: Vazamento no filtro.**

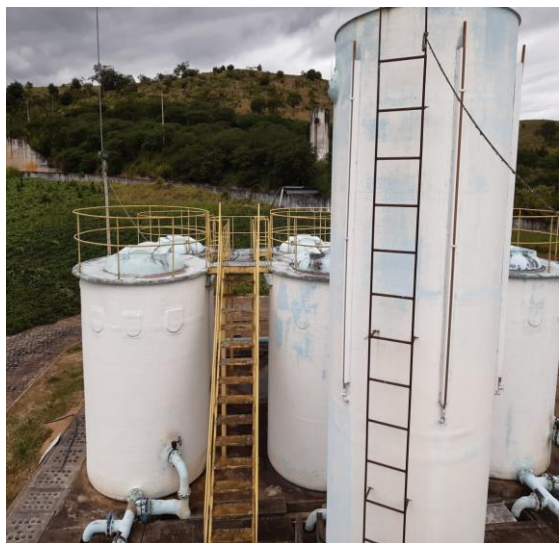
**Advertência 03** – Não existe guarda-corpo na escada dos filtros.

**Fig. 09: Ausência de guarda corpo.**

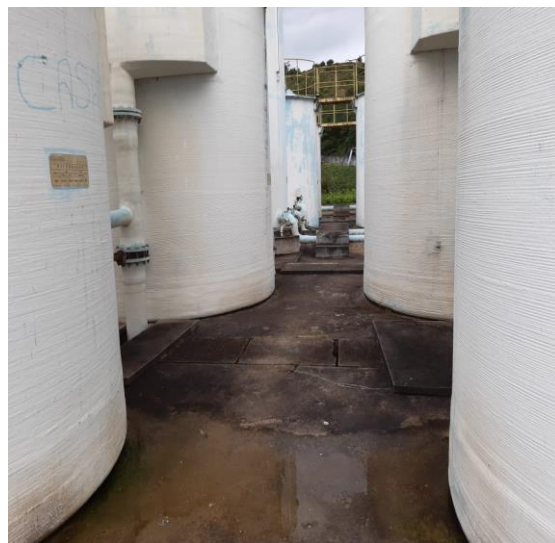
**Fig. 10: Vazamento no filtro.**

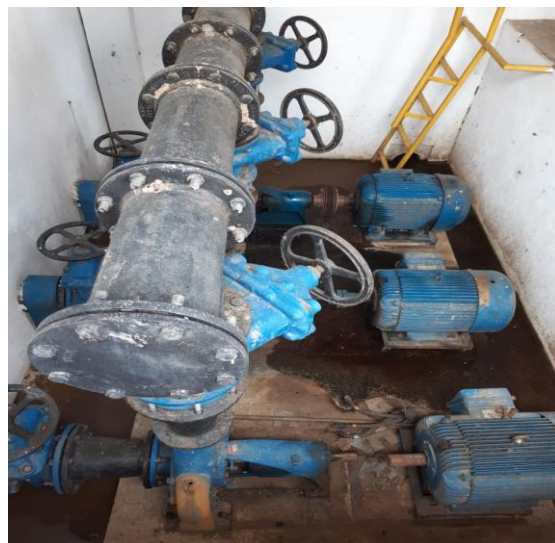
**Advertência 04** – Vazamento no eixo da bomba.

Fig. 12: Vazamento na bomba.

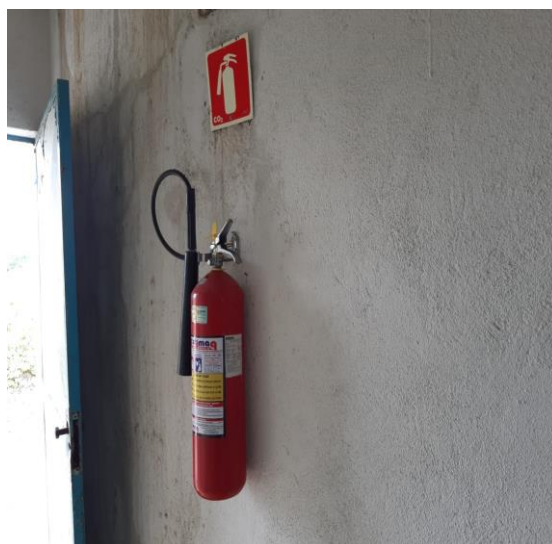
**NC07** - Existe extintor de incêndio, porém encontra-se fora da validade na Casa de Química (Art. 128 da Resolução 137/2014 ARSAL e NBR 12.962/98 Art. 4.1.2).

Fig. 13: Extintor fora do prazo.

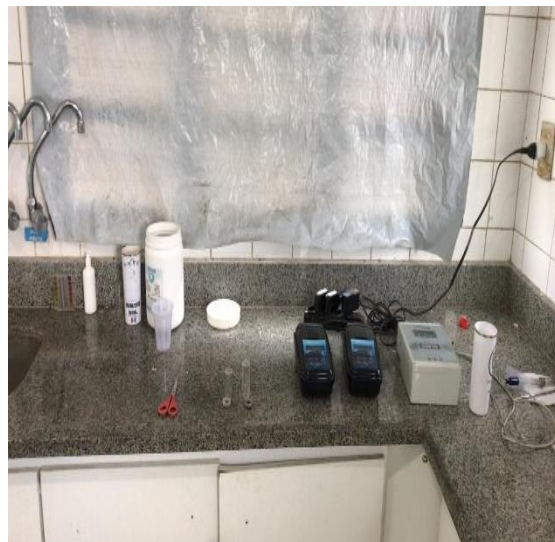
**NC09** – Armazenamento do produto químico de forma inadequada, (Lei Federal nº 11.445/2007 Art. 2º e Resolução ARSAL 137/2014 Art. 128).

**Fig. 19: Falta de organização.**

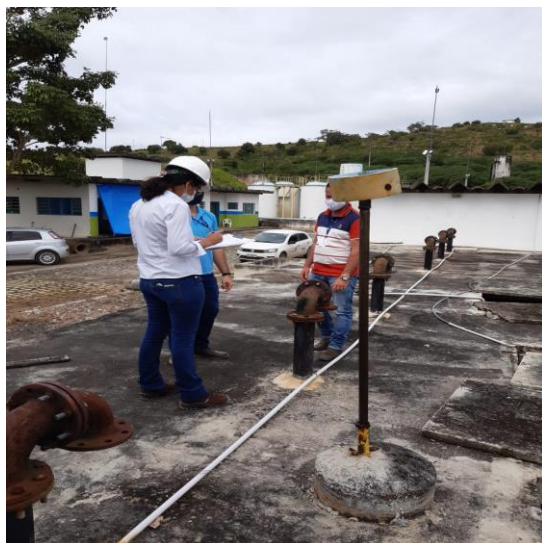
**NC11**–Não possui macromedidor na saída do reservatório (Resolução ARSAL 137/2014 Art. 128 e NBR 12.217/94 item 5.7.1);

Fig. 20: Medidor por boia.

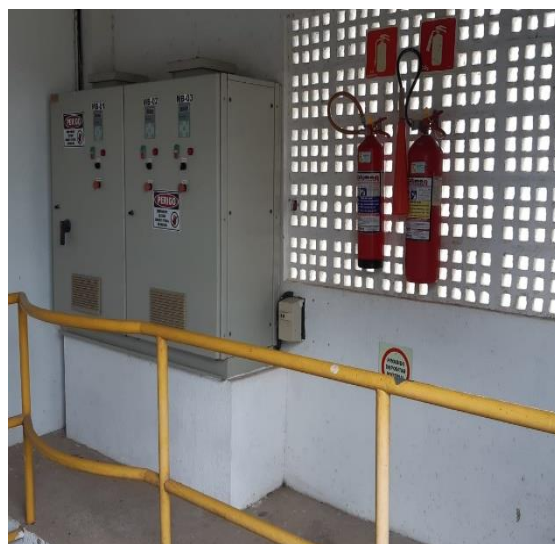
**NC13** - Existe extintor de incêndio, porém encontra-se fora da validade na Casa de Química (Art. 128 da Resolução 137/2014 ARSAL e NBR 12.962/98 Art. 4.1.2);

Fig. 23: Extintor fora do prazo.

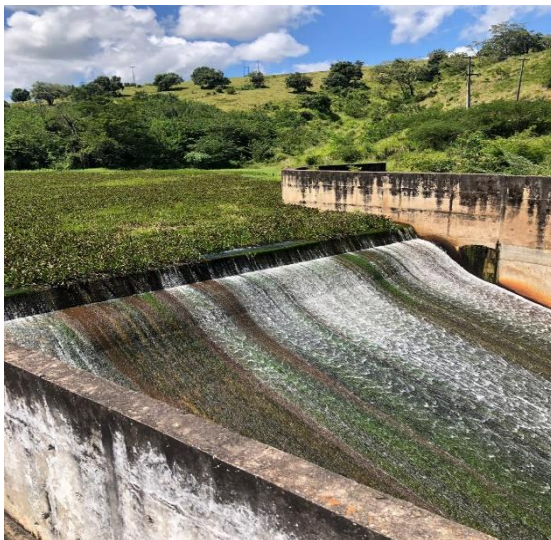
**NC14** – Foi registrada a presença de plantas aquáticas resultantes do processo intenso de eutrofização. A presença em massa, conforme relatos de estudos técnicos, é um indicativo da presença de lançamento de efluentes na bacia contribuinte. (Resolução ARSAL 18/2016 Art. 30 e Resolução ARSAL 137/2014 Art. 128).

**Fig. 24: Barragem da Carangueja.**

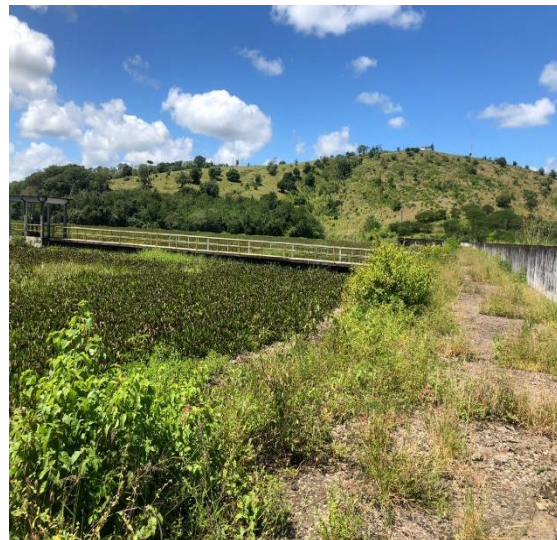
**Advertência 07** – Necessidade de limpeza e capinação do terreno e área de acesso.

**Fig. 25: Excesso de vegetação.**
