# **FISCALIZAÇÃO DO SISTEMA DE ABASTECIMENTO DE ÁGUA DO MUNICÍPIO DE ANADIA-AL UNIDADE SERRANA**

**RELATÓRIO SANEAMENTO 009/2020**

Maceió, 24 julho de 2020

## **RELATÓRIO DE FISCALIZAÇÃO SISTEMA DE ABASTECIMENTO DE ÁGUA DO MUNICÍPIO DE ANADIA - AL**

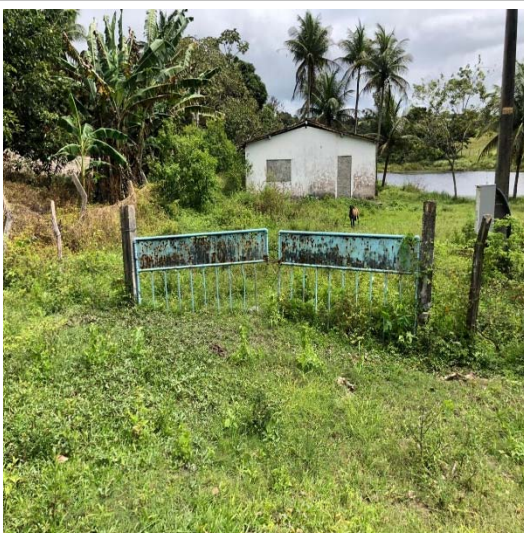
**NC01-** Não existe placa indicativa do local, identificando a área pertencente à Casal e suas imediações (Art. 128 da Resolução 137/2014 Arsal e Art. 06 da Resolução 18/2016);

**NC02-** A área pertencente à permissionária não está devidamente cercada e, inclusive, não oferece condições salubres e de segurança para operação (Art. 128 da Resolução 137/2014 Arsal e Art. 23 da Resolução 18/2016 Arsal);

**NC06-** Presença de animais, no qual poderá comprometer e prejudicar a utilização da água (Art. 10 da Resolução 18/2016 e Art. 12 da Resolução 18/2016)

**Fig. 01:** Ausência da placa de identificação, a área não está devidamente cercada e existem animais dentro da área da captação.

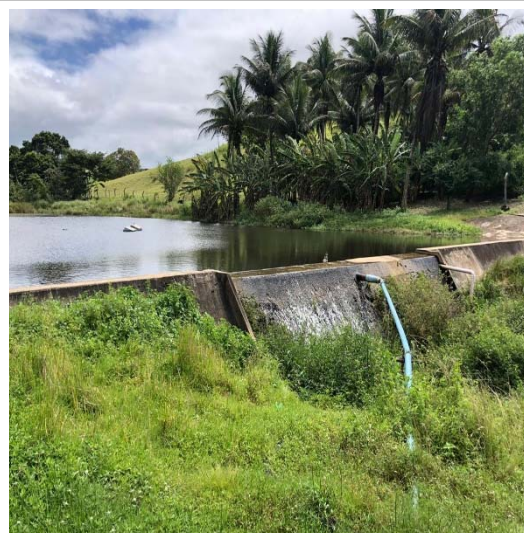
**Fig. 02:** Capinação e limpeza do terreno.

**Advertência 02** – Determina-se a capinação e limpeza do terreno.

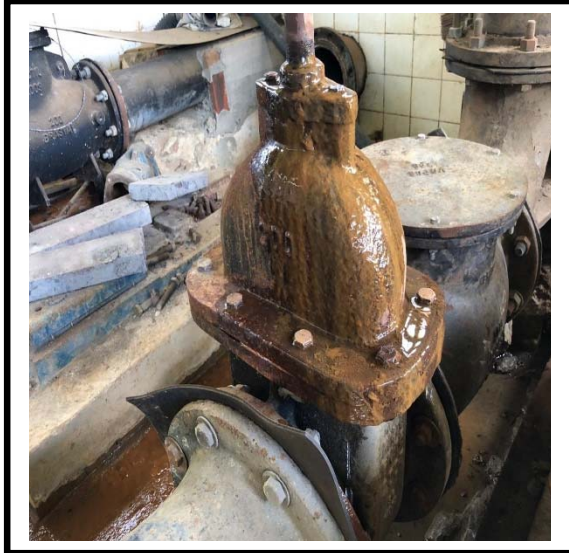
**NC03-** Existe vazamento no registro (Art. 11 da Resolução 18/2016 Arsal e Art. 128 da Resolução 137/2014 Arsal);

**Fig. 03: Vazamento na bomba.**

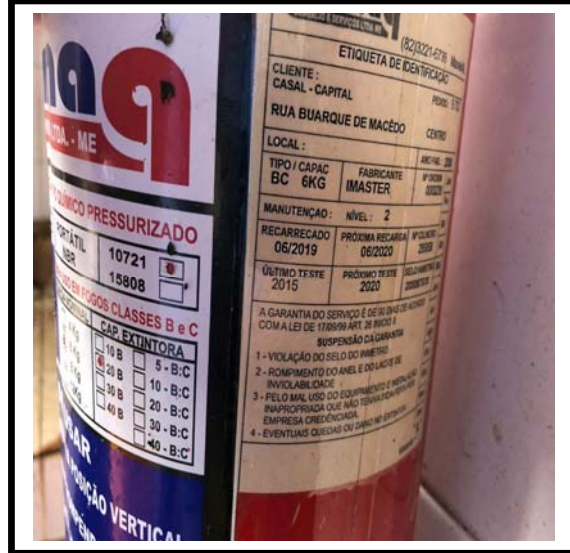
**NC05-** Existe extintor de incêndio no local, porém o mesmo encontra-se fora da validade (Art. 128 da Resolução 137/2014 Arsal e NBR 12.962/98 Art. 4.1.2);

**Fig. 04: Extintor de incêndio fora da validade.**

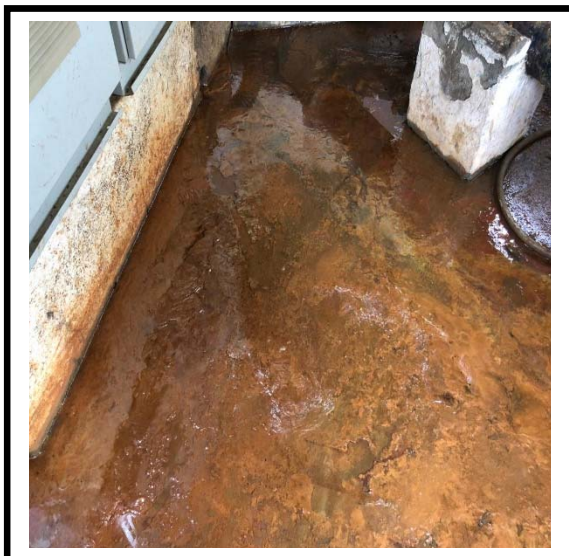
**NC04-** Piso com infiltração (Art. 128 da Resolução 137/2014 Arsal e Art. 11 da Resolução 18/2016 Arsal);

**Fig. 05: Piso com infiltração.**

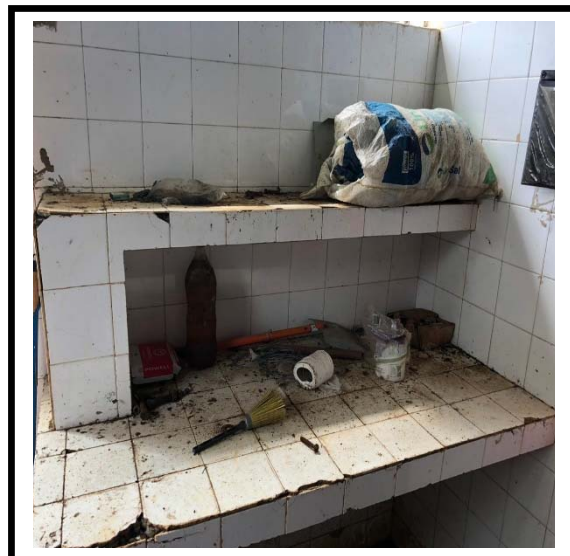
**Fig. 06: Limpeza e organização da Estação Elevatória.**

**Advertência 01** – Determina-se a limpeza e organização da Estação Elevatória;

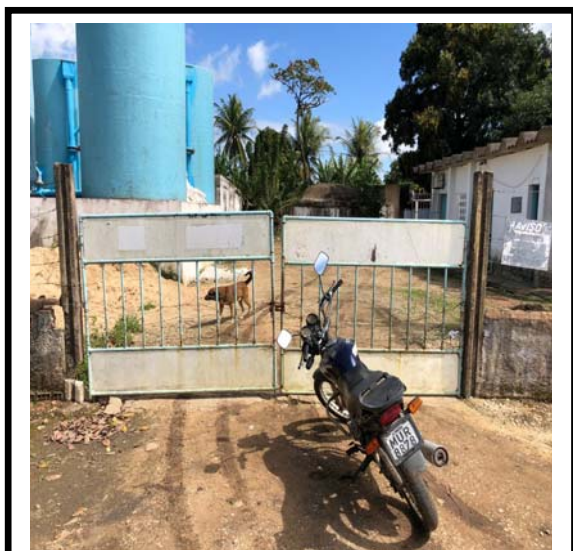
**NC07-** Não existe placa indicativa do local, identificando a área pertencente à Casal (Art. 128 da Resolução 137/2014 Arsal e Art. 06 da Resolução 18/2016);

Fig. 07: Entrada sem identificação.

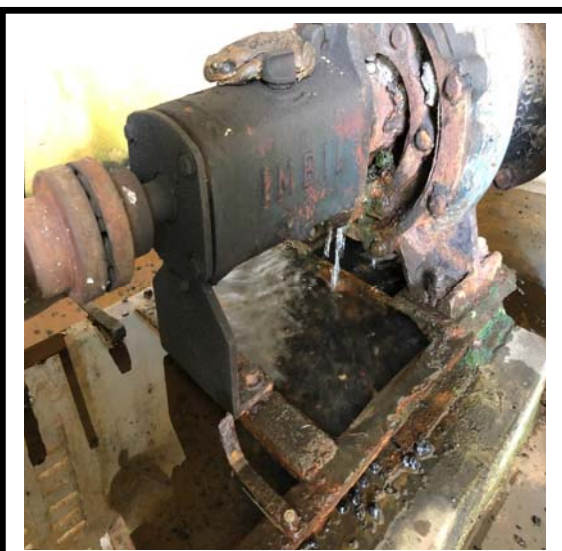
**NC08-** Vazamento na bomba de lavagem de filtros (Art. 15 da Resolução 18/2016 Arsal e Art. 128 da Resolução 137/2014 Arsal);

Fig. 08: Bomba com vazamento.

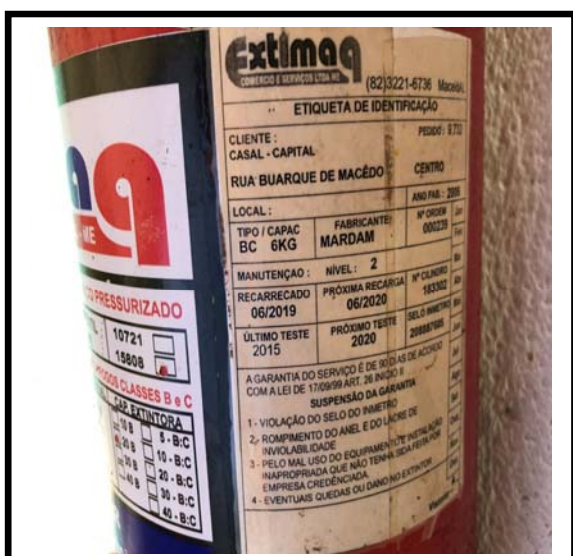
**NC09-** Existe extintor de incêndio, porém encontra-se fora da validade (Art. 128 da Resolução 137/2014 Arsal e NBR 12.962/98 Art. 4.1.2);

Fig. 10: Extintor fora da validade.

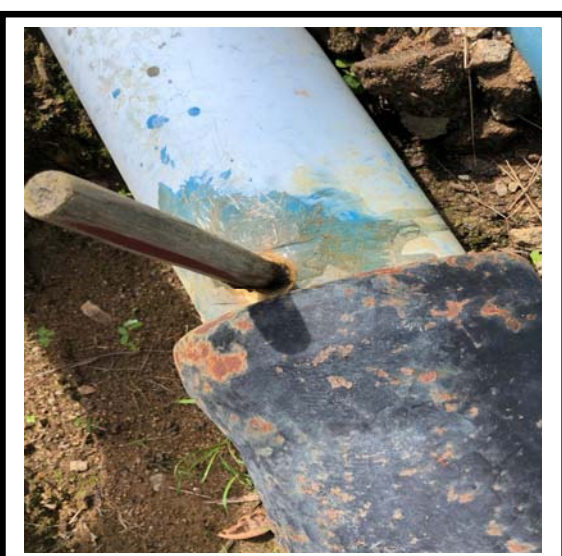
**NC10-** Existe um orifício no início da adutora de água tratada que parte do reservatório para estancar vazamento, sendo necessário reparo imediato (Art. 128 da Resolução 137/2014 Arsal e Art. 15 da Resolução 18/2016 Arsal);

Fig. 09: Orifício para estancar a passagem d'água.

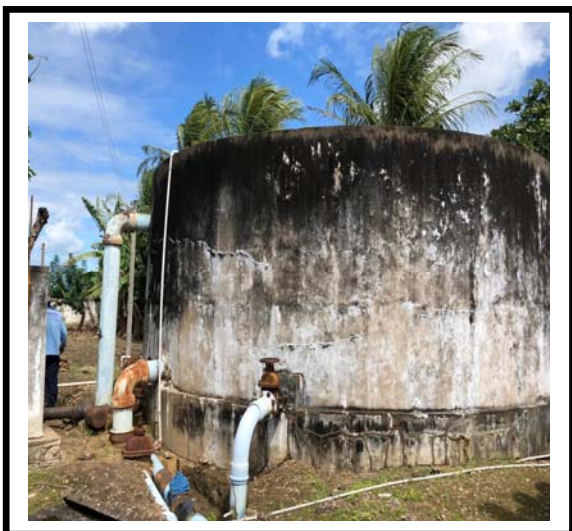
**NC11-** O reservatório central não possui escada de acesso e guarda-corpos (Art. 128 da Resolução 137/2014 Arsal);

**Fig. 11: Reservatório central.**

**Advertência 04-** Solicita-se manutenção no reservatório central;

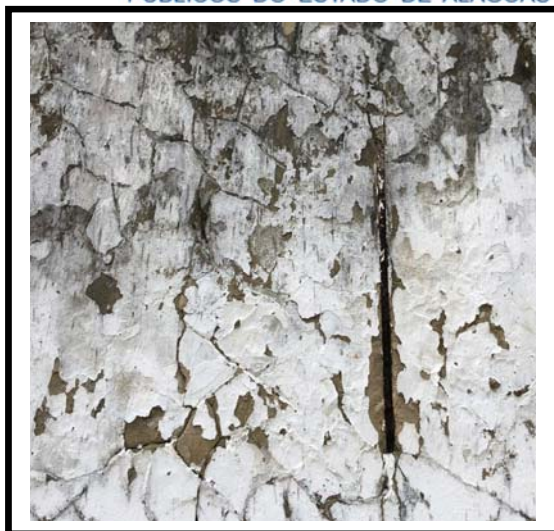
**NC12-** Armadura exposta do reservatório de lavagem de filtro (Art. 128 da Resolução 137/2014 Arsal e Art. 15 da Resolução 18/2016 Arsal);

**Fig. 12: Armadura exposta.**

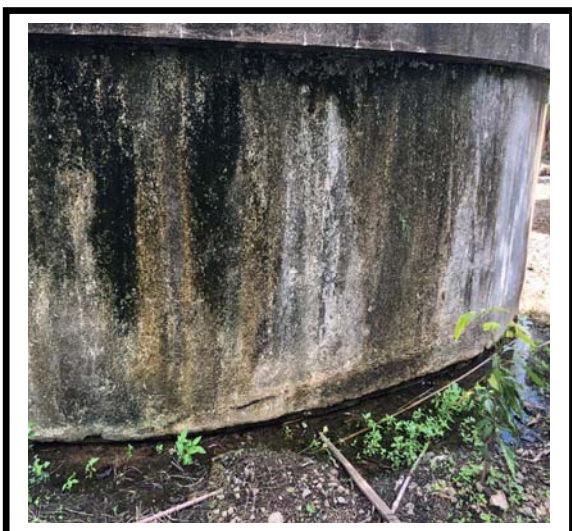
**NC14-** Reservatório desativado com vazamento (Art. 128 da Resolução 137/2014 Arsal e Art. 15 da Resolução 18/2016 Arsal);

**Fig. 13: Vazamento em reservatório desativado.**

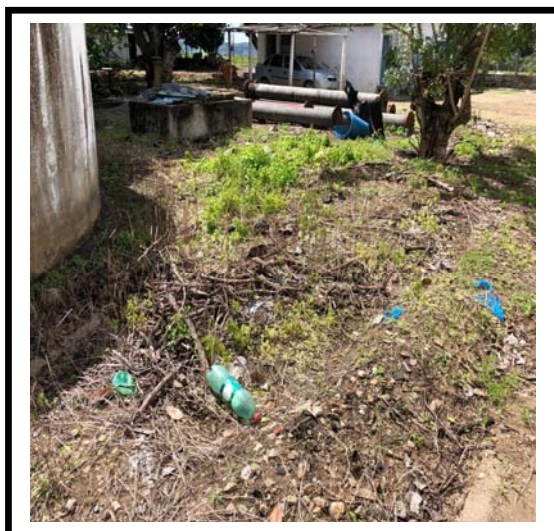
**Fig. 14: Limpeza do terreno.**

**Advertência 03-** Determina-se a limpeza imediata do terreno da ETA;

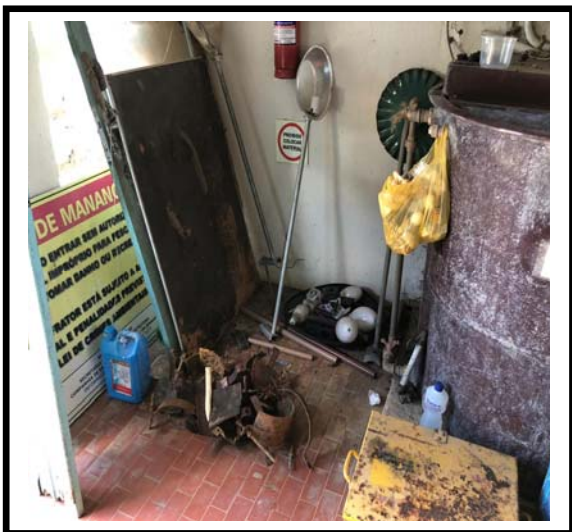
Possui também uma base para o operador, uma sala onde são estocados os cilindros de gás cloro. Observou-se a destinação inadequada de entulho e que não é feita a separação entre cilindros cheios e vazios. As esquadrias e pontos de iluminação e água precisam ser revisados ou

**Fig. 14: Excesso de entulhos**

**Advertência 05-** Organização e retirada de entulhos e lixo da “casa” de cloro;

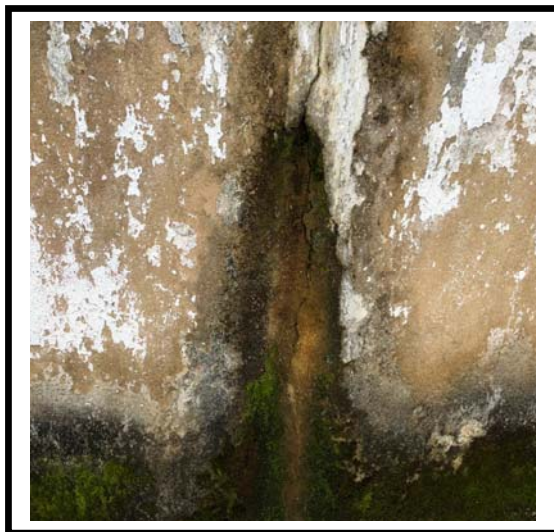
**Fig. 15: Vazamento e rachadura.**

**Advertência 07-** Necessário manutenção em ambientes interno, observou-se infiltrações

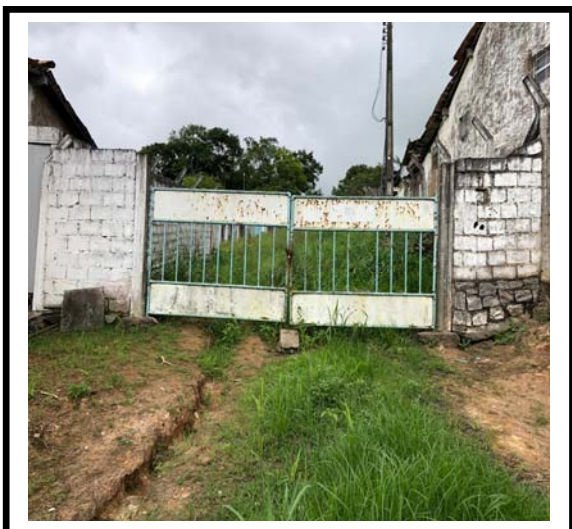
**NC19**– Não existe placa indicativa do local, identificando a área pertencente à Casal (Resolução Aarsal 137/2014 Art. 128 e Resolução Aarsal 18/2016 Art. 6);

**Fig. 17: Entrada sem identificação.**

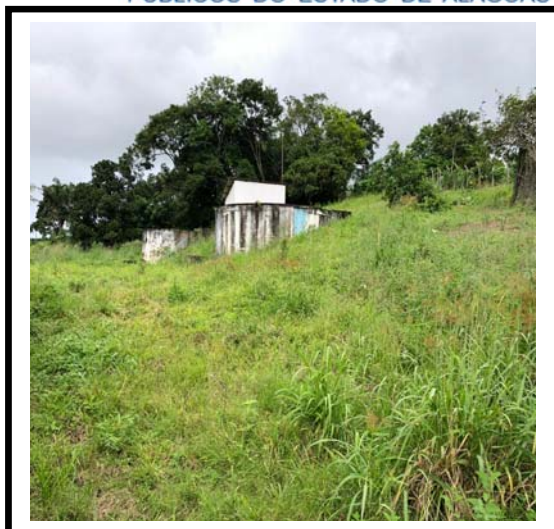
**NC21**– Excesso de vegetação no local (Art. 128 da Res. 137/2014 da Aarsal e Art. 23 da Res. 18/2016 da Aarsal);

**Fig. 18: Excesso de vegetação.**

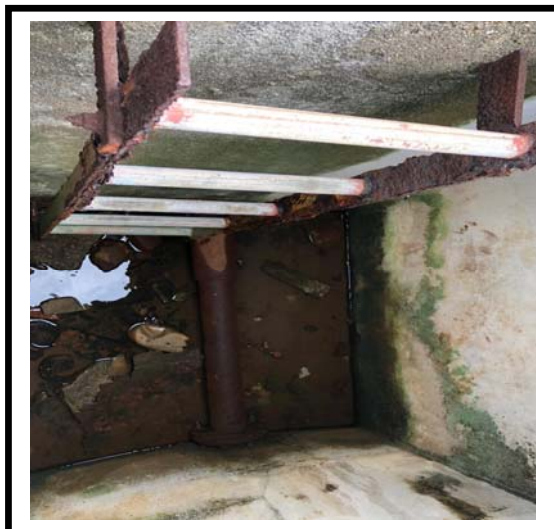
**NC22**- Escada de acesso ao registro do reservatório com aparente oxidação (Art. 128 da Resolução 137/2014 Aarsal e Art. 23 da Resolução 18/2016 Aarsal);

**Fig. 20: Escada oxidada.**

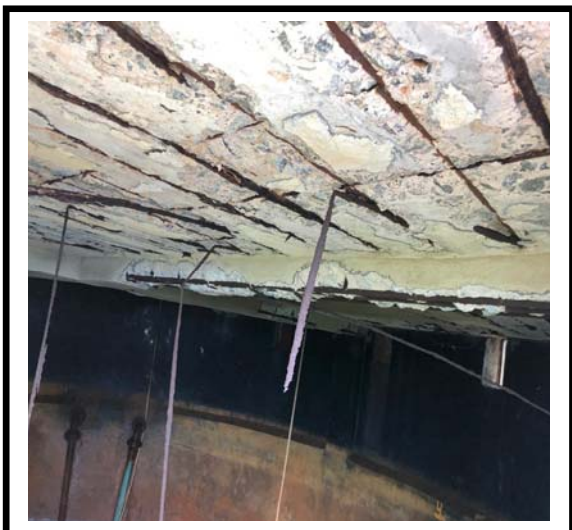
**NC24**- Necessário a limpeza do reservatório e o manutenções corretivas e estruturais sobre a laje maciça do reservatório (Art. 128 da Resolução 137/2014 Aarsal e Art. 23 da Resolução 18/2016 Aarsal).

**Fig. 21: Laje interna com armadura exposta.**

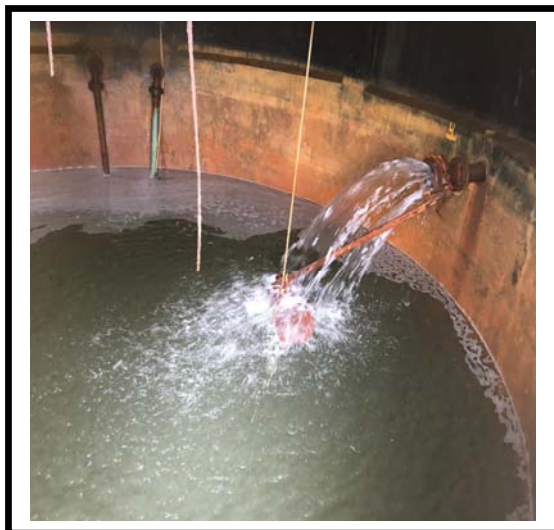
**Fig. 22: Limpeza de reservatório.**

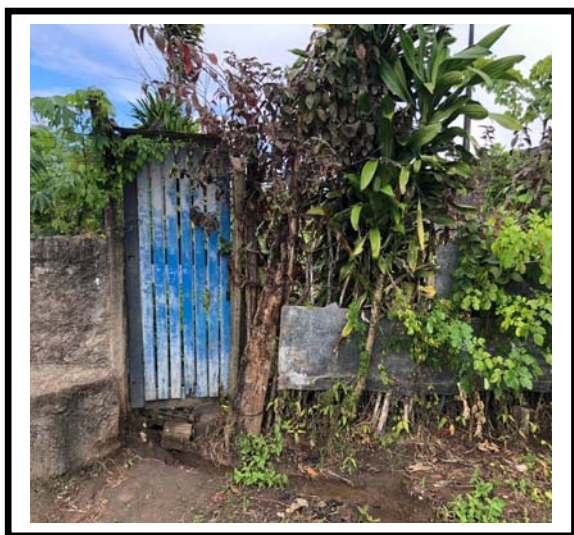
**NC26**– Não existe placa indicativa do local, identificando a área pertencente à Casal (Resolução Aarsal 137/2014 Art. 128 e Resolução Aarsal 18/2016 Art. 6);

**Fig. 23: Entrada sem identificação.**

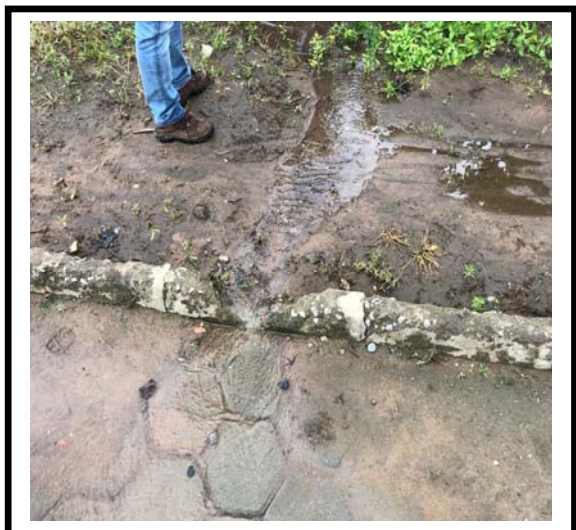
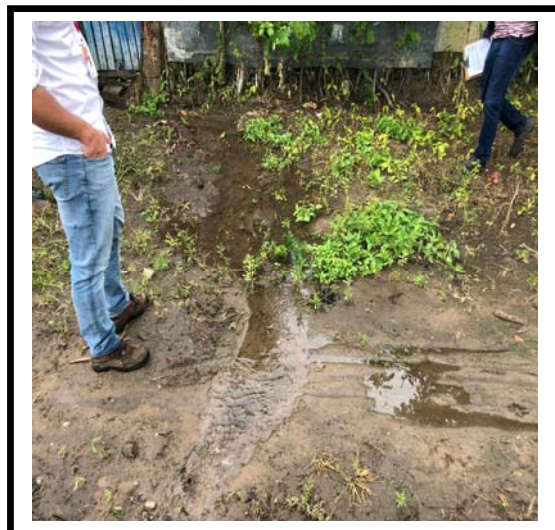
**NC27**– Água extravasa pelo reservatório, pois não existe controle de nível por boia, sendo descartada na rua (Resolução Aarsal 137/2014 Art. 128, Art. 129, Art. 130 e Resolução Aarsal 18/2016 Art. 23).

**Fig. 25 e Fig. 26: Extravasamento de água em lugar inapropriado.**

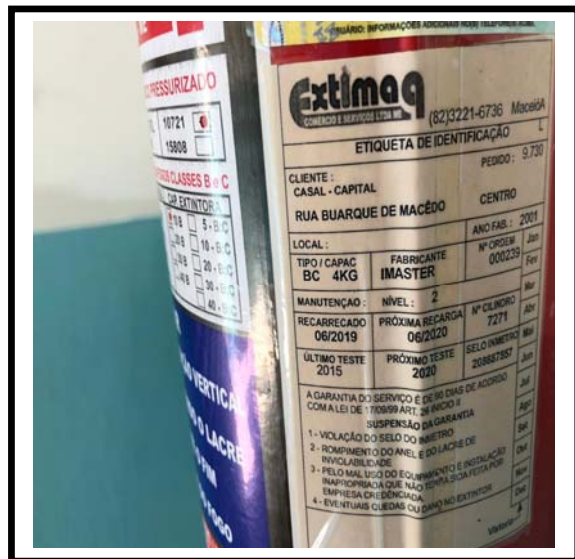
**NC28**–Existe extintor de incêndio, porem encontra-se fora da validade (Art. 128 da Resolução 137/2014 Arsal e NBR 12.962/98 Art. 4.1.2);

**Fig. 28: Extintor fora da validade.**

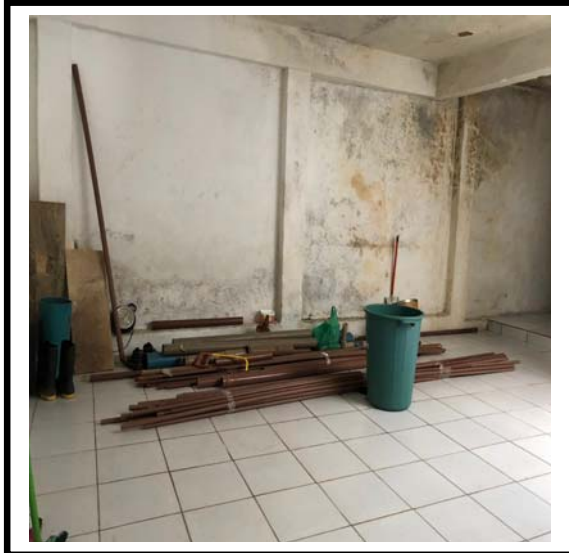
**NC29**–Infiltração e mofo nas paredes do almoxarifado (Art. 128 da Resolução 137/2014 Arsal).

**Fig. 29: Paredes com infiltração e mofo.**

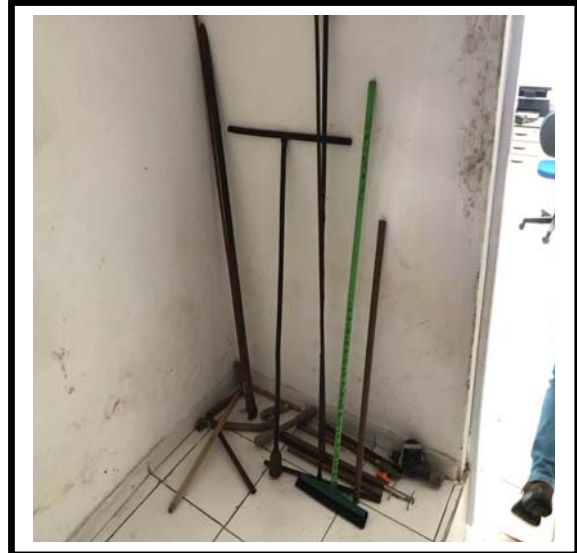
A estrutura física do almoxarifado fica localizada na área do escritório comercial. O armazenamento dos materiais é feito de forma inadequada, sendo necessária uma maior organização do local.

**Fig. 30: Organização de materiais.**

**Advertência 08:** Solicita-se melhor organização dos materiais.
