**FISCALIZAÇÃO DOS SISTEMAS DE ABASTECIMENTO  
DE ÁGUA E ESGOTO DA CASAL NO MUNICÍPIO DE  
PAULO JACINTO-AL  
UNIDADE SERRANA**

**RELATÓRIO SANEAMENTO 010/2020**

Maceió, julho de 2020

## **RELATÓRIO DE FISCALIZAÇÃO SISTEMA DE ABASTECIMENTO DE ÁGUA DO MUNICÍPIO DE PAULO JACINTO - AL**

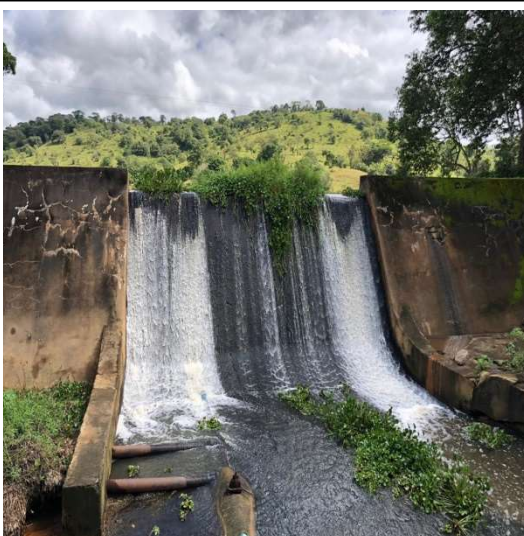
**Advertência 02** – Excesso de vegetação no local (Art. 128 da Res. 137/2014 da Arsal e Art. 23 da Res. 18/2016 da Arsal);

**Fig. 01: Excesso de vegetação na barragem.**

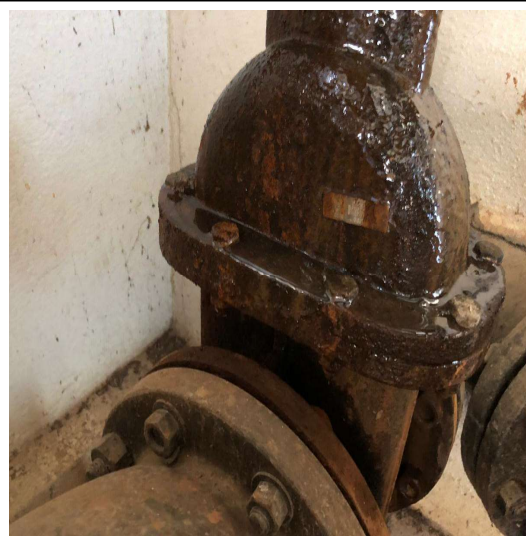
**Advertência 03** – Existe vazamento na bomba (Art. 11 da Resolução 18/2016 Arsal e Art. 128 da Resolução 137/2014 Arsal);

**Fig. 02: Vazamento no registro da bomba.**

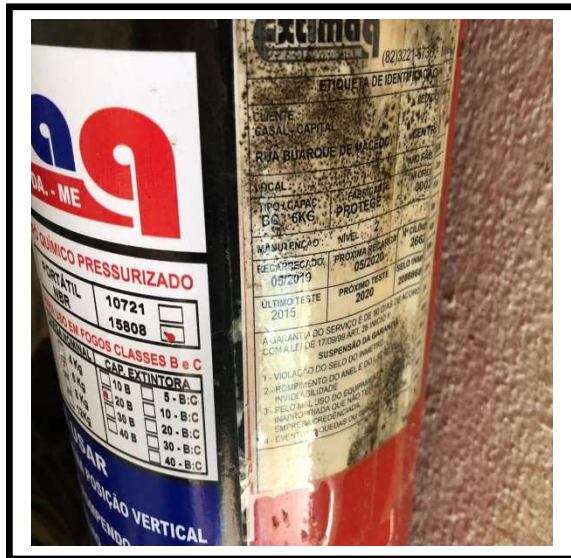
**NC01-** Existe extintor de incêndio, porém encontra-se fora da validade (Art. 128 da Resolução 137/2014 Arsal e NBR 12.962/98 Art. 4.1.2);

**Fig. 03: Extintor fora da validade.**

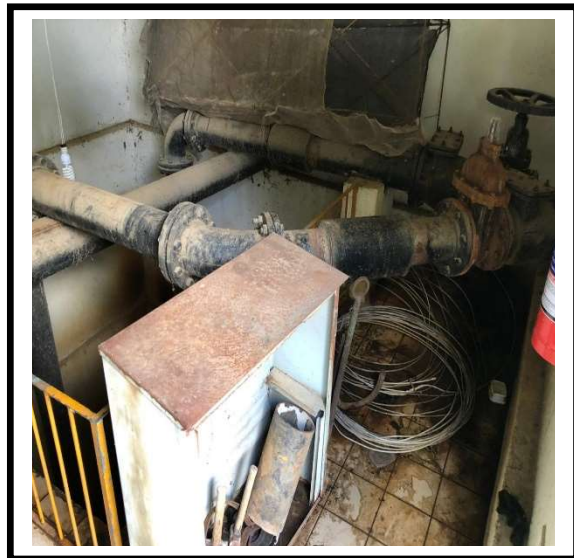
**Advertência 01** – Falta de limpeza e organização (Resolução Arsal 137/2014 Art. 128);

**Fig. 04: Disposição inadequada de materiais.**

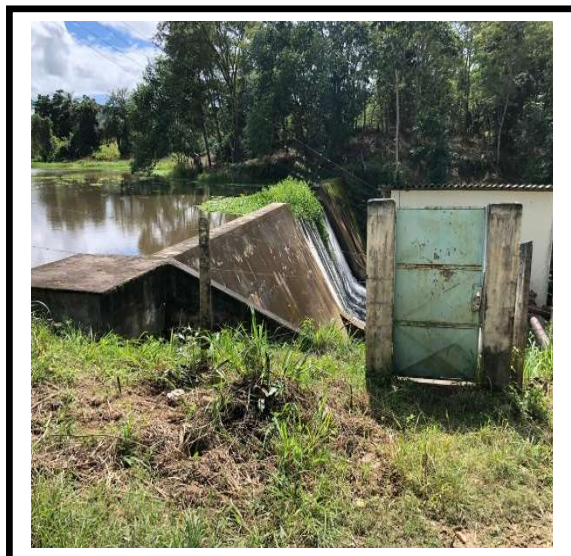
**Advertência 04** – Não existe placa indicativa nos respectivos locais, EE e manancial de captação, identificando a área pertencente à Casal (Art. 128 da Resolução 137/2014 Arsal e Art. 06 da Resolução 18/2016);

**Fig. 05: Não existe placa de identificação na captação.**

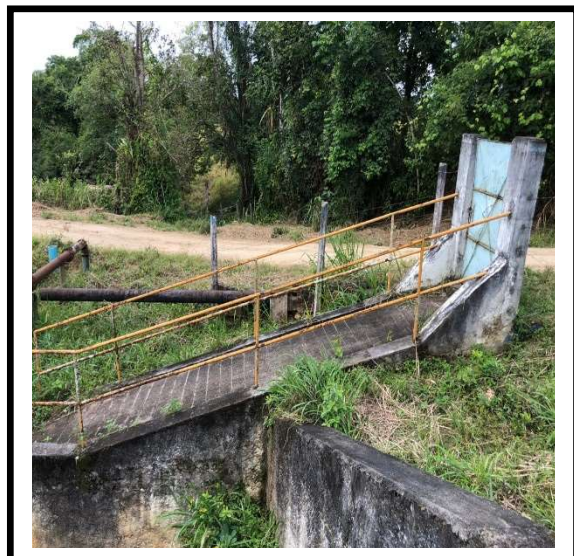
**Advertência 05** – A área pertencente à permissionária não está devidamente cercada (Resolução Arsal 137/2014 Art. 128 e Resolução Arsal 18/2016 Art. 23).

**Fig. 06: Ausência de cerca de proteção em alguns trechos.**

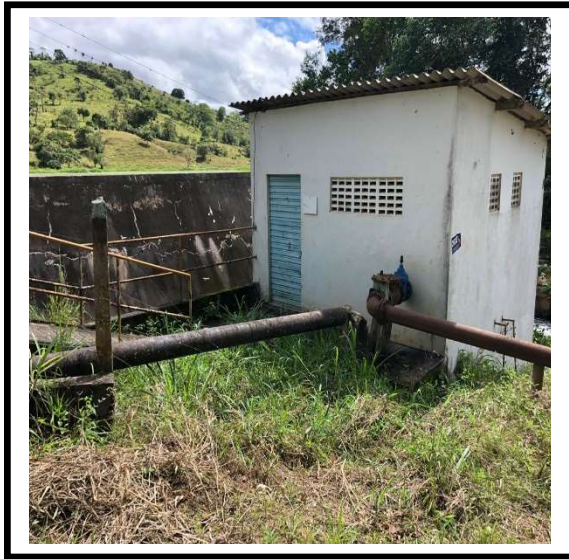
**Fig. 07: Não existe identificação da EE.**

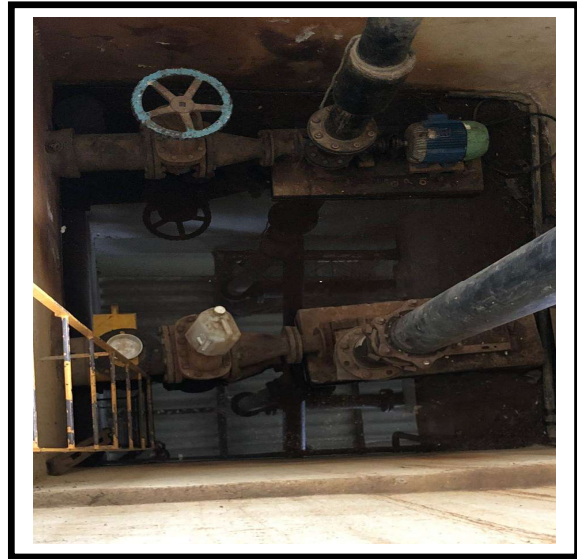
**Advertência 07** – Presença de infiltração no piso da Estação Elevatória. (Art. 128 da Res. 137/2014 da Arsal e Art. 21 da Res. 18/2016 da Arsal).

**Fig. 08: Presença de Infiltração no piso.**

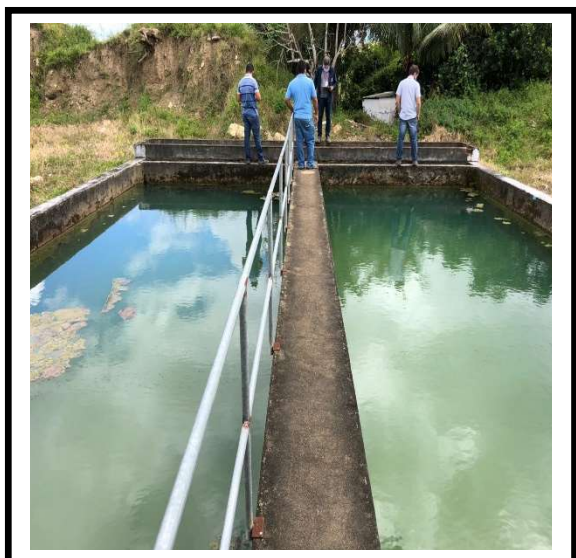
**NC03** – Os decantadores não estão em boas condições de funcionamento (Arsal 137/2014 Art. 128 e Resolução Arsal 18/2016 Art. 15);

**Fig. 09: Decantadores em má condição.**

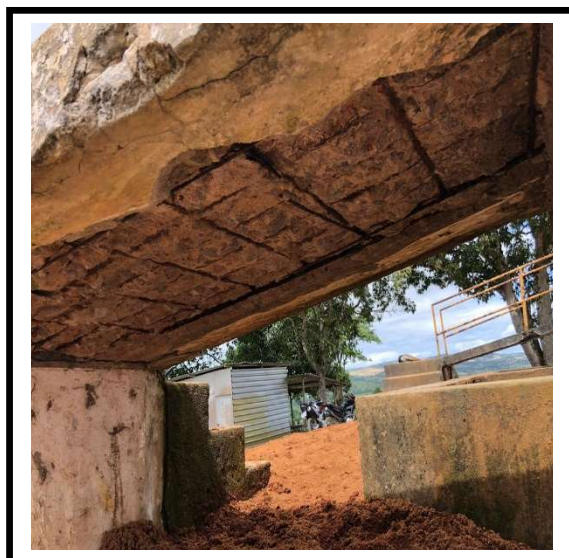
**NC07**– Armação exposta na rampa de acesso a casa de bombas/sala do operador (Resolução Aرسال 137/2014 Art. 128 e Resolução Aرسال 18/2016 Art. 15).

**Fig. 10: Armação exposta.**

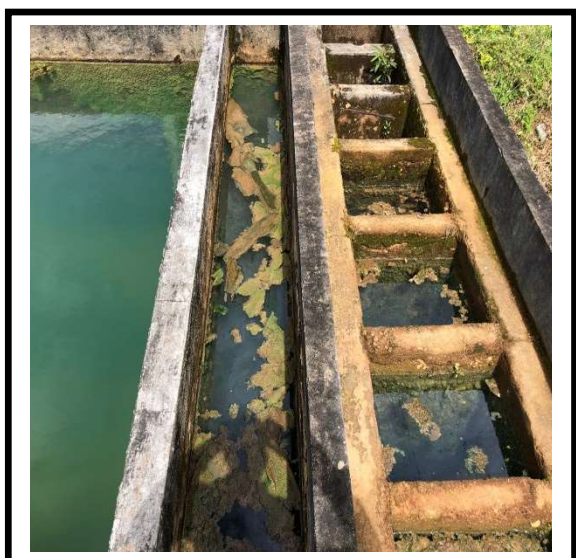
**NC08** – Floculadores, decantadores e calhas de água decantada necessitam de higienização e programação de limpeza (Resolução Aرسال 137/2014 Art. 128 e Resolução Aرسال 18/2016 Art. 15).

**Fig. 11: Excesso de lodo.**

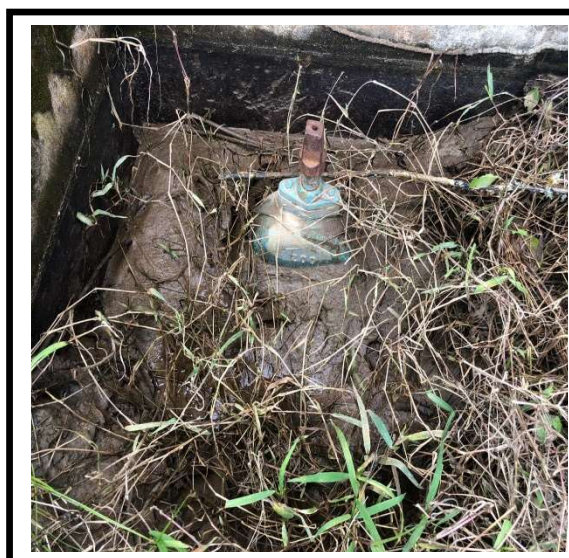
**Fig. 12: Falta limpeza da área.**

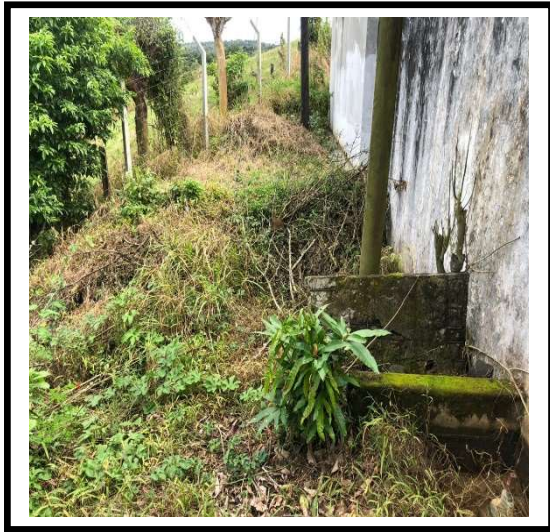
**Advertência 12** –Excesso de vegetação no local (Art. 15 da Res. 18/2016 da Aرسال);

**Fig. 13: Excesso de vegetação.**

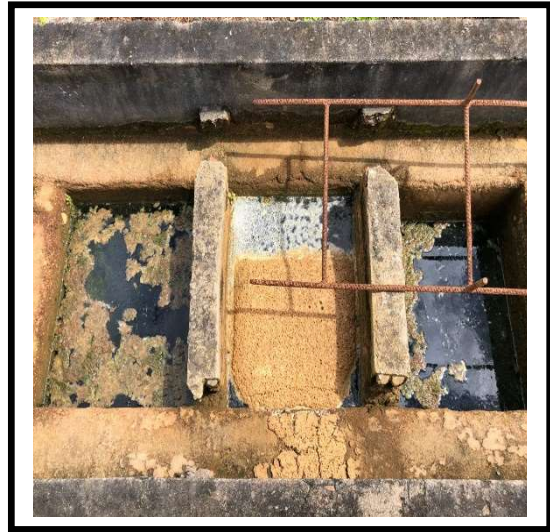
**Advertência 11** –Falta de limpeza e organização nos floculadores e no registro (Resolução Aرسال 137/2014 Art. 128);

**Fig. 14: Falta de limpeza e organização do floculador.**

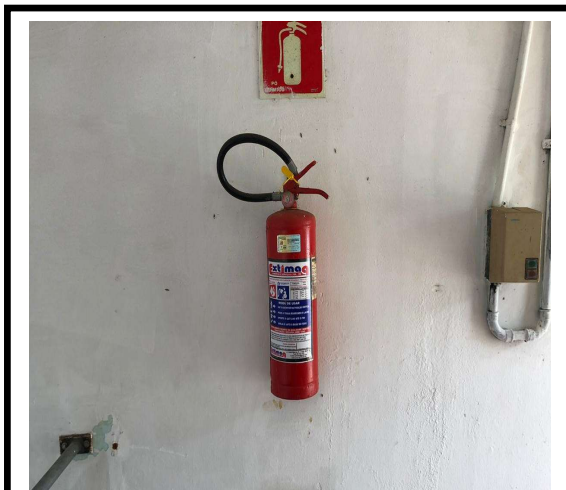
**NC10**- Existe extintor de incêndio, porém encontra-se fora da validade na casa de química (Art. 128 da Resolução 137/2014 Aرسال e NBR 12.962/98 Art. 4.1.2).

**Fig. 15: Extintor fora do prazo de validade.**

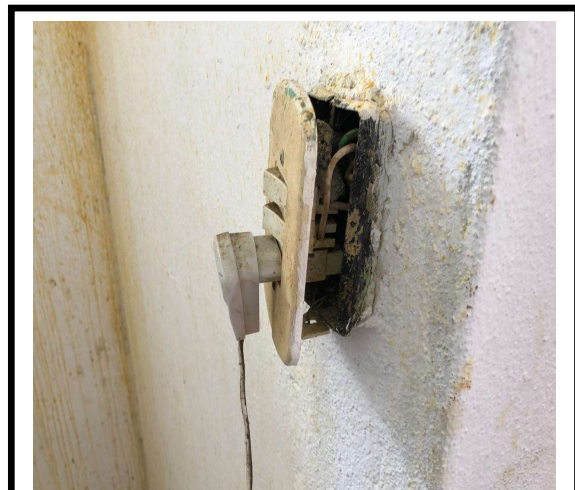
**Fig. 16: Fiação exposta**

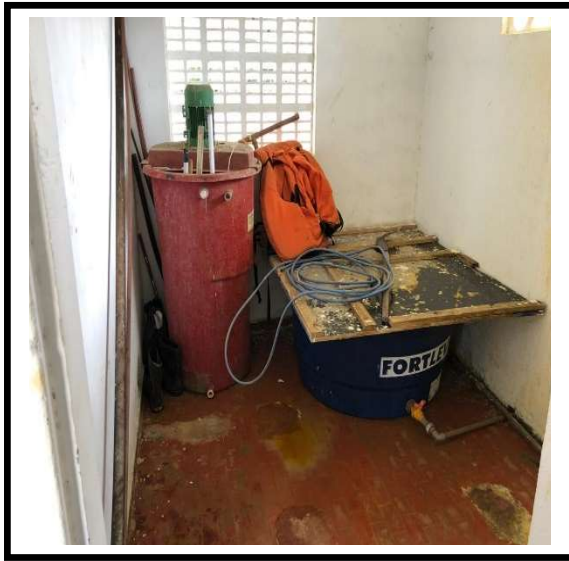
**Fig. 17: Falta de organização.**

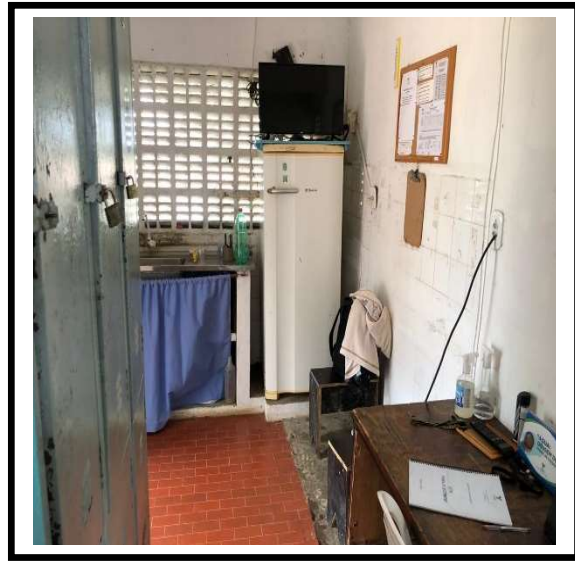
**Fig. 18: Falta de organização na sala do operador.**

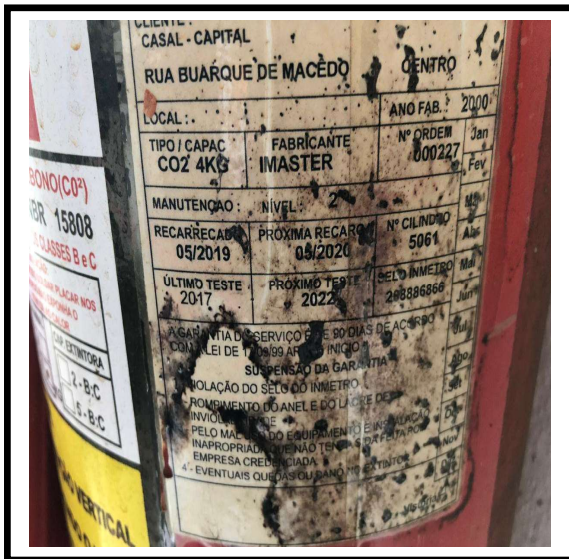
**Fig. 19: Extintor fora do prazo de validade.**

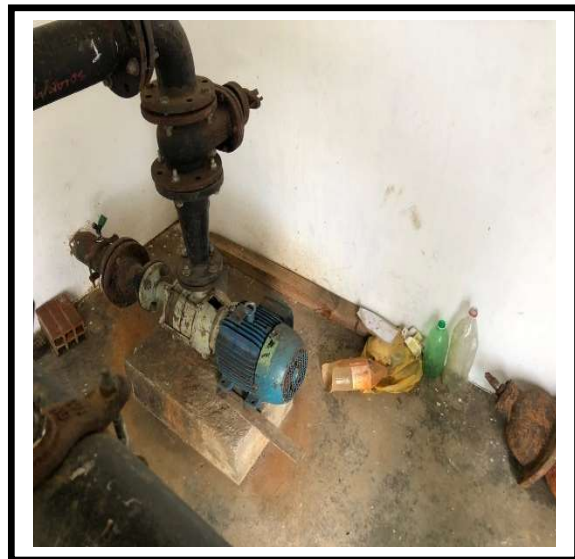
**Fig. 20: Falta de Organização no local.**

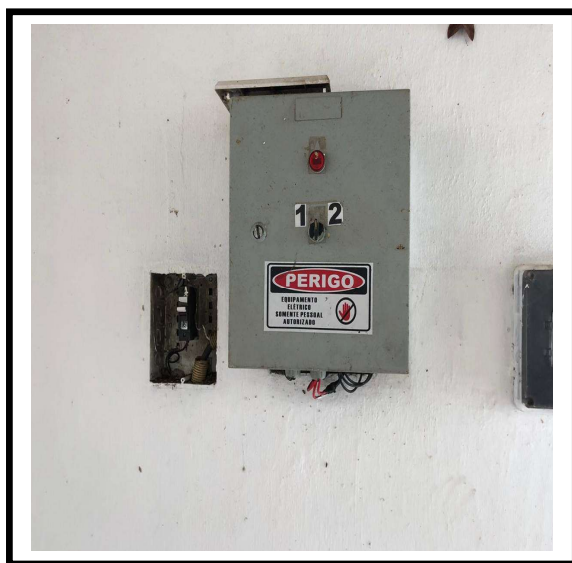
**Fig. 21:** Falta de tampa de proteção no disjuntor.

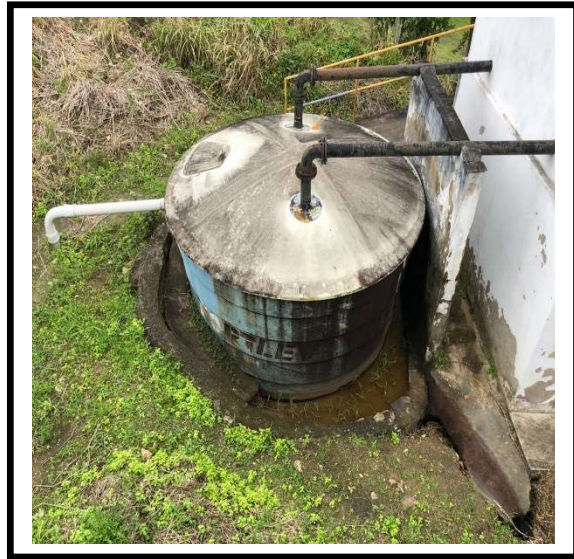
**Advertência 14** —Não existe placa indicativa nos locais, identificando a área pertencente à Casal (Art. 128 da Resolução 137/2014 Arsal e Art. 06 da Resolução 18/2016 Arsal);

Fig. 24: Sem placa de identificação.

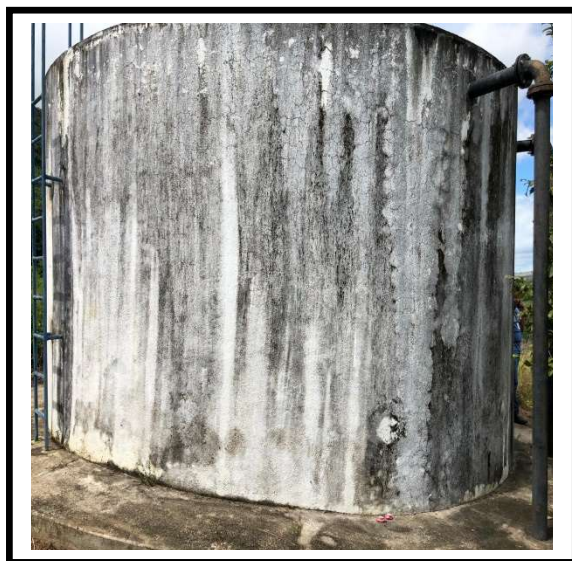
**Advertência 17** –Não existe guarda-corpo na escada externa do reservatório (Art. 128 da Res. 137/2014 da Arsal, Art. 23 da Res. 18/2016 da Arsal e NBR 12.214 Item 5.16.3);

**Advertência 18**–Não existe guarda-corpo na laje de cobertura (Art. 128 da Res. 137/2014 da Arsal, Art. 23 da Res. 18/2016 da Arsal e NBR 12.214 Item 5.16.3).

**Fig. 25:** Falta guarda corpo na escada e na laje de cobertura.

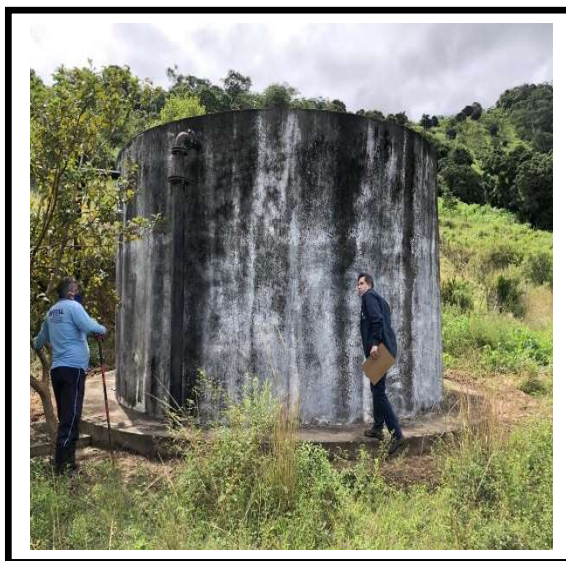
**Advertência 16** -A área pertencente a permissionária não está devidamente cercada (Art. 128 da Resolução 137/2014 Aarsal e Art. 23 da Resolução 18/2016 Aarsal);

**Fig. 26:** Não possui cerca de proteção.

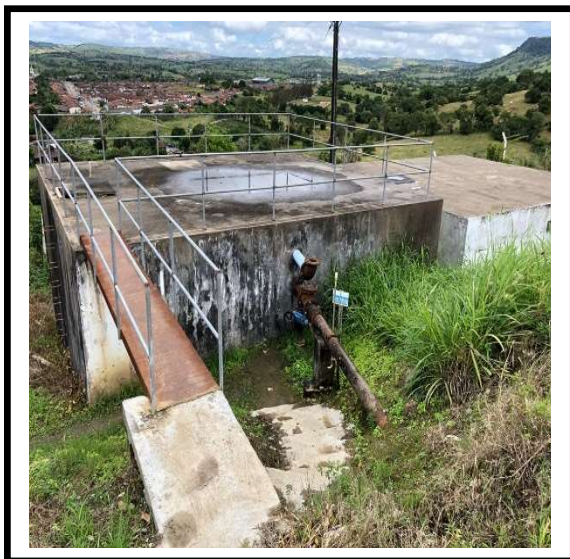
**Advertência 20**— Falta de limpeza e organização (Resolução Arsal 137/2014 Art. 128).

**Fig. 27: Falta limpeza nas imediações.**

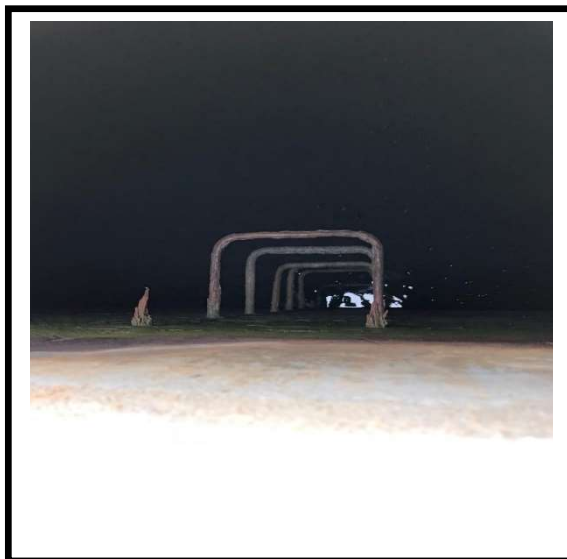
**Advertência 21**— O reservatório não possui guarda-corpo na escada, e encontra-se com oxidação (Art. 128 da Resolução 137/2014 Arsal e Art. 23 da Resolução 18/2016 Arsal).

**Fig. 28: Oxidação da escada interna do reservatório.**

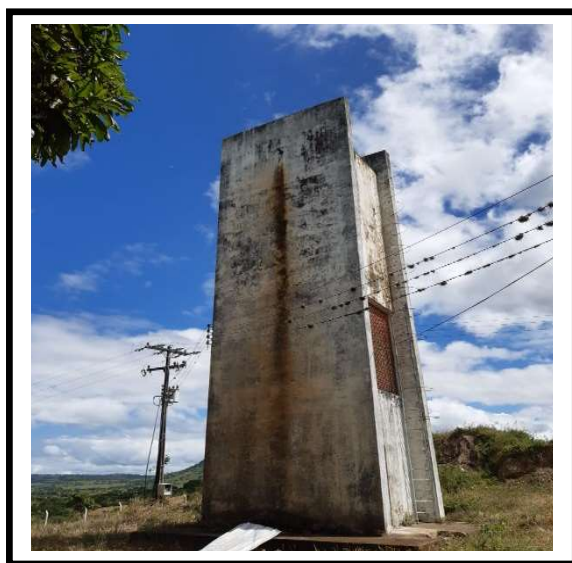
**Fig. 29: Guarda-corpo em condições inadequadas.**

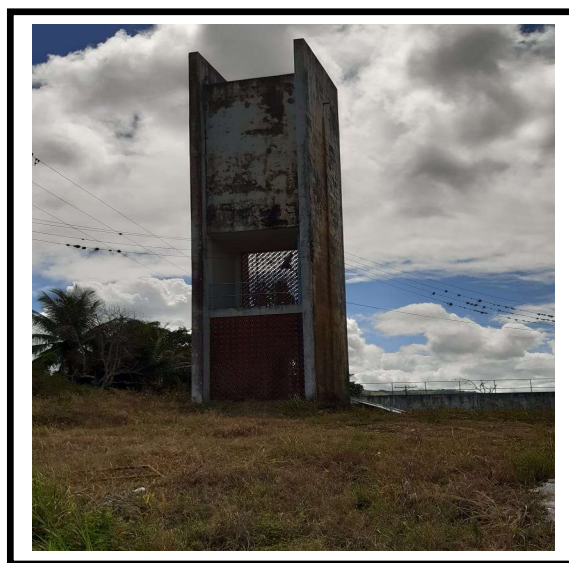
**Fig. 30: Falta de limpeza na área.**

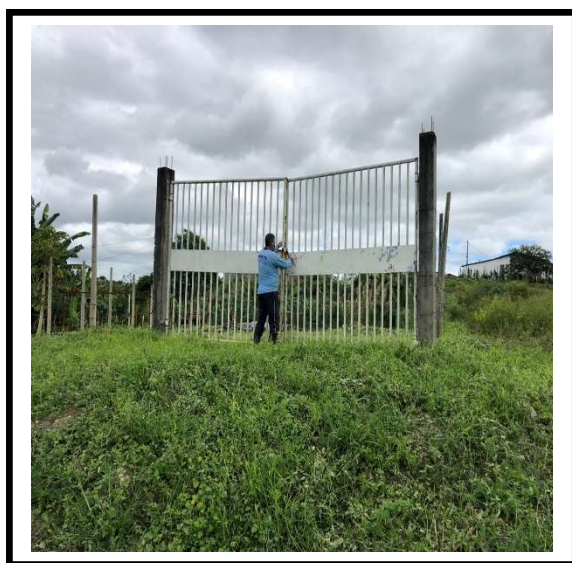
**Advertência 22** —Não existe placa indicativa no local, identificando a área pertencente à Casal (Art. 128 da Resolução 137/2014 Aarsal e Art. 06 da Resolução 18/2016 Aarsal)

**Fig. 31: Falta de placa de identificação.**

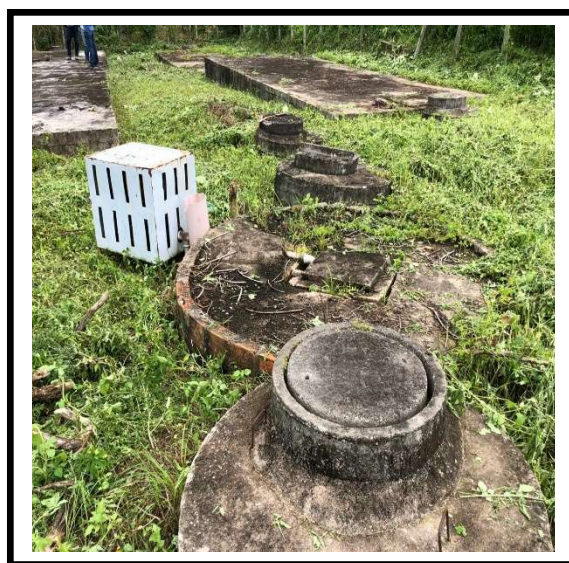
**Fig. 32: Poços de visita deteriorados.**

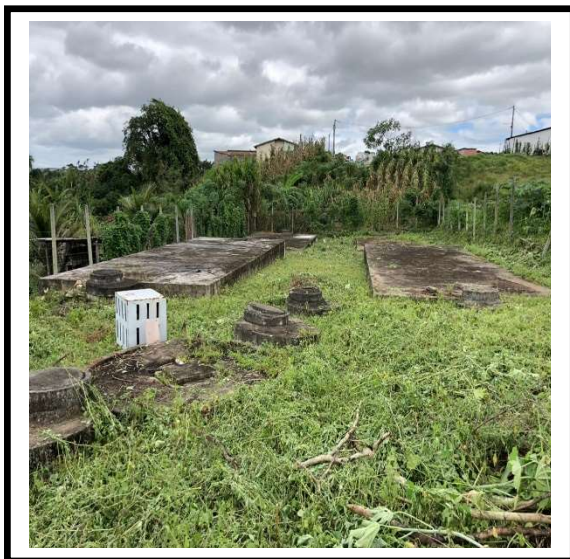
Fig. 33: Falta de limpeza na área

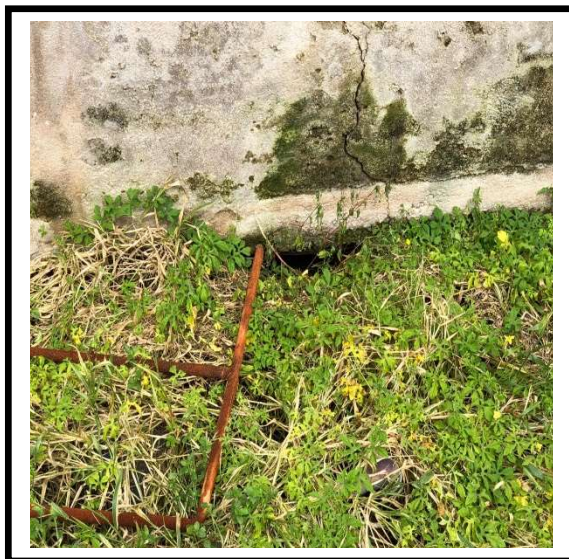
Fig. 34: Falta de limpeza na área.

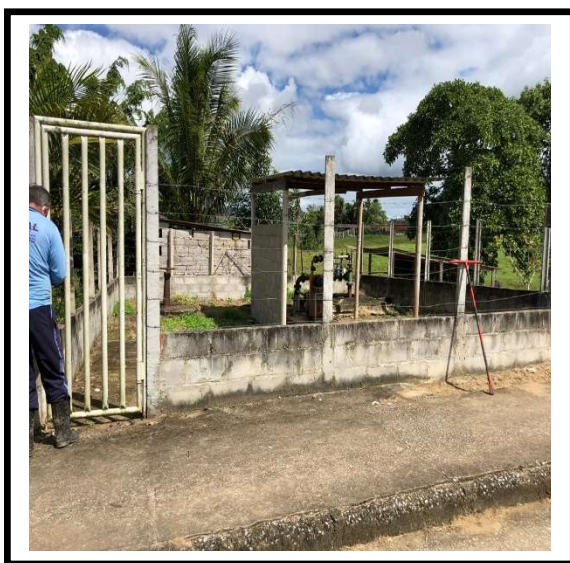
**Advertência 23** – Não existe placa indicativa no local, identificando a área pertencente à Casal além de necessitar de limpeza no local (Art. 128 da Resolução 137/2014 Arsal e Art. 06 da Resolução 18/2016 Arsal)

**Fig. 35: Falta de placa de identificação.**

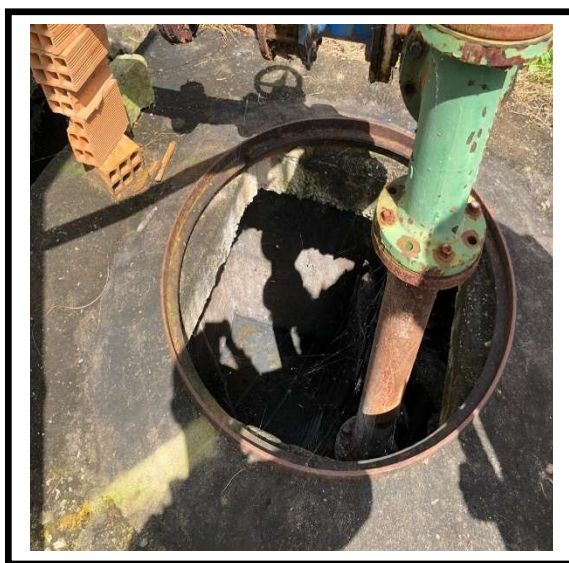
**Advertência 24** – Não há tampas nos poços de visita. (Art. 128 da Resolução 137/2014 Arsal).

**Fig. 36: Poços de visita deteriorados.**

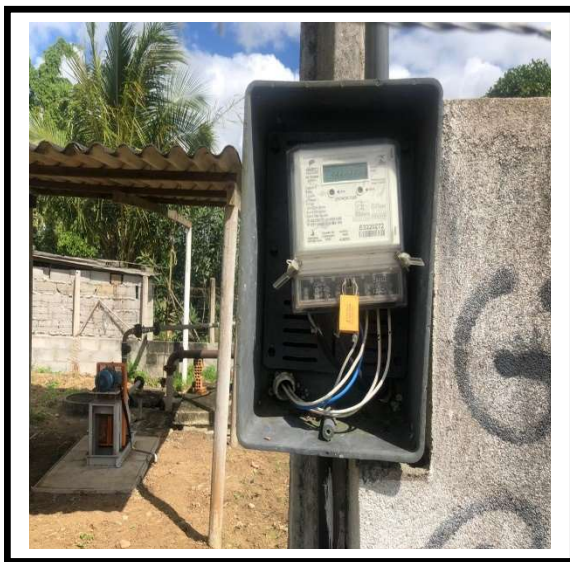
**Fig. 37: Falta de proteção no quadro de energia**

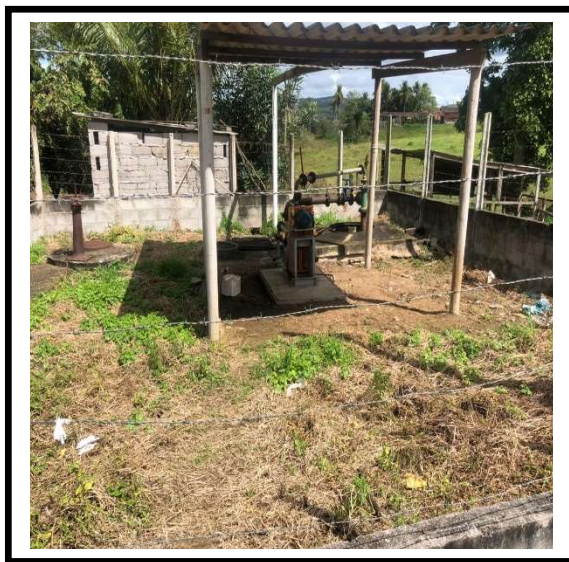
**Fig. 38: Falta de limpeza na área.**

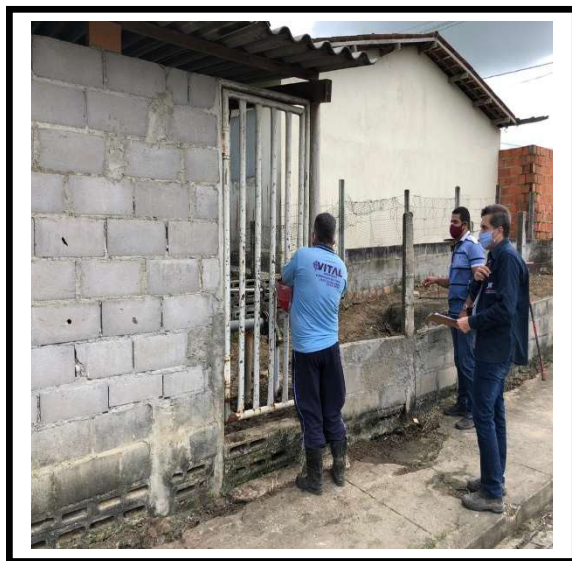
**Advertência 25** –Não existe placa indicativa no local, identificando a área pertencente à Casal (Art. 06 da Resolução 18/2016 Arsal);

**Fig. 39: Falta de placa de identificação.**

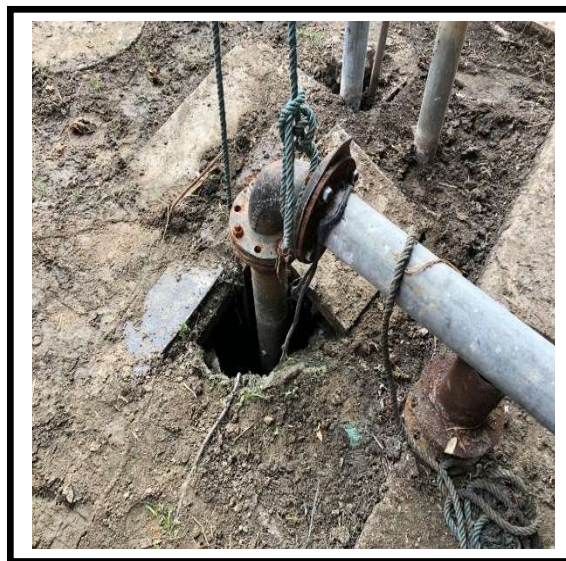
**Advertência 26** – Não existe proteção, ocasionando risco (Art. 128 da Resolução 137/2014 Arsal).

**Fig. 40: Falta de proteção.**
