**FISCALIZAÇÃO DO SISTEMA DE ABASTECIMENTO DE
ÁGUA DA CASAL NO MUNICÍPIO DE CAPELA-AL
UNIDADE SERRANA**

RELATÓRIO TÉCNICO SANEAMENTO - RTSAN Nº 008/2020

Maceió, 27 julho de 2020

RELATÓRIO DE FISCALIZAÇÃO SISTEMA DE ABASTECIMENTO DE ÁGUA DO MUNICÍPIO DE CAPELA - AL

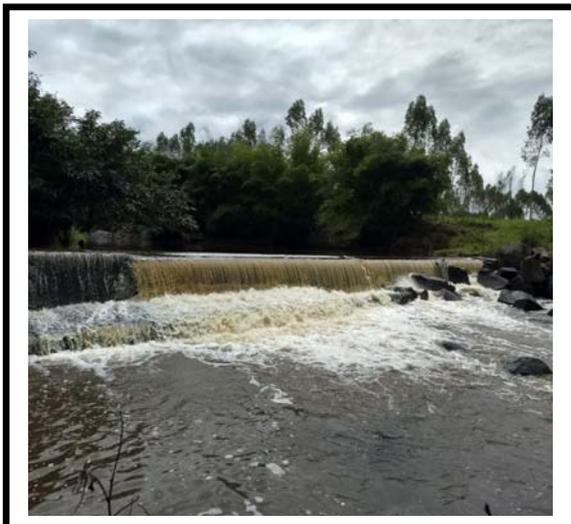
C.F. 01: Barragem de elevação nível.

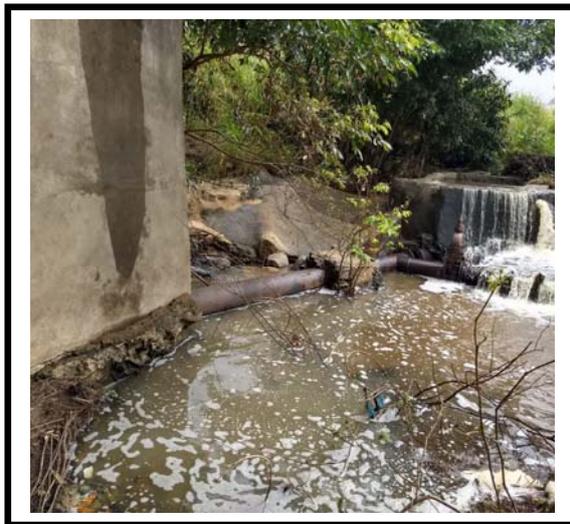
C.F. 02: Sucção negativa da água até a EE.

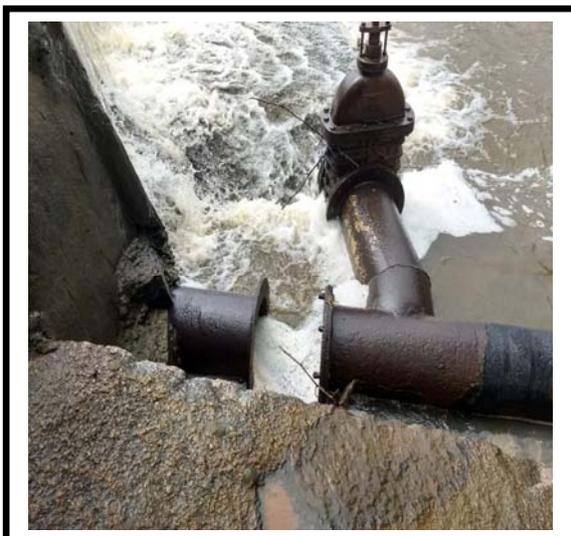
C.F. 03: Adutora desativada.

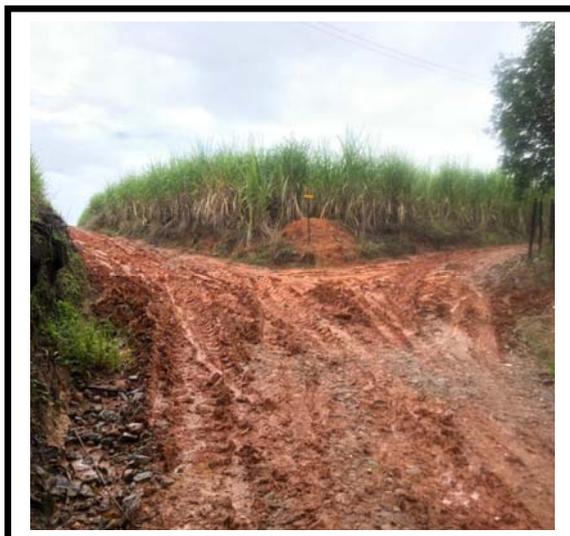
A elevatória é formada por duas motobombas de 75 cv, que operam em revezamento, em sucção negativa, com tensão de alimentação de 220/380 V e corrente elétrica observada em 30 a 35A. No entanto, o acesso a EE e captação encontra-se precário e os técnicos encontraram dificuldades para acessar, tendo que percorrer uma longa distância. O perímetro não se encontra cercado e não possui identificação.

C.F. 04: Dificil acesso até a captação.

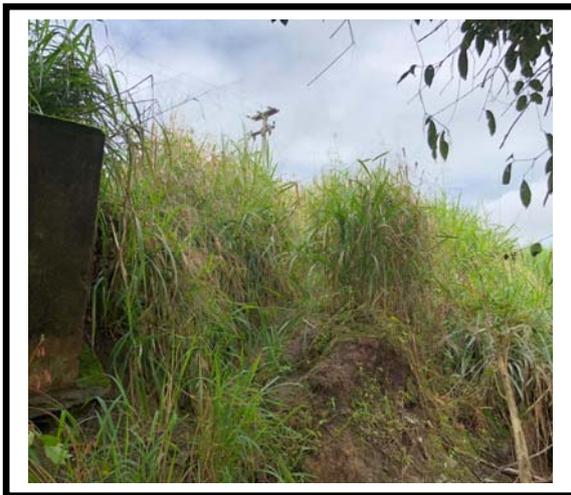
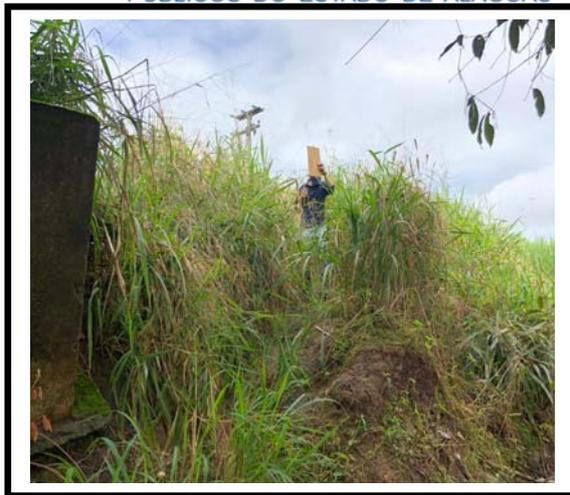
N.C. 01: Excesso de vegetação.

N.C. 02: Excesso de vegetação.

Advertência 01 – São necessários os serviços de captação e limpeza do terreno.

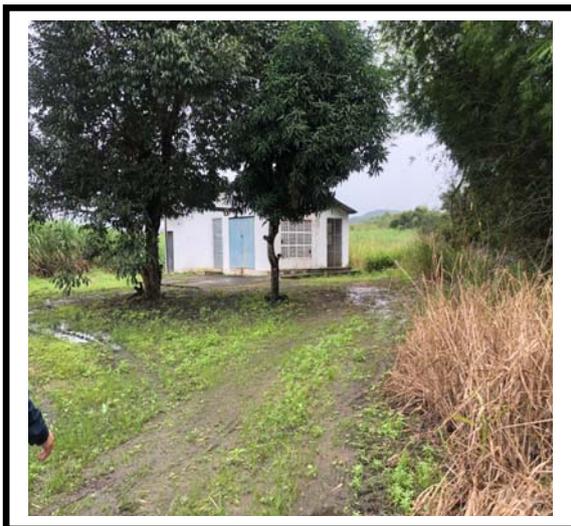
C.F. 05: Acesso a estação elevatória.

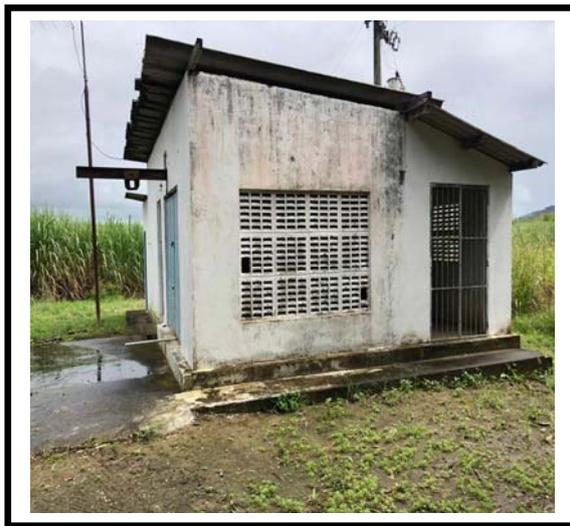
C.F. 06: Estação elevatória.

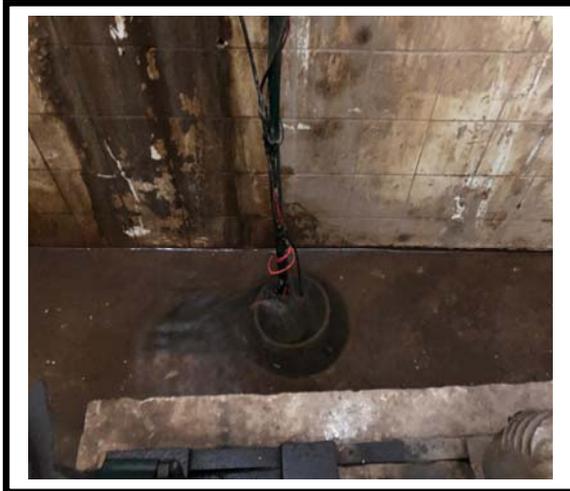
N.C. 03: Infiltração do tubo de energia.

NC01- Determina-se com urgência a solução de uma infiltração na EE de Capela, onde a água está minando próximo a tubos energizados, pondo em risco o operador (Art. 128 da Resolução 137/2014 Arsal e Art. 21 da Resolução 18/2016 Arsal);

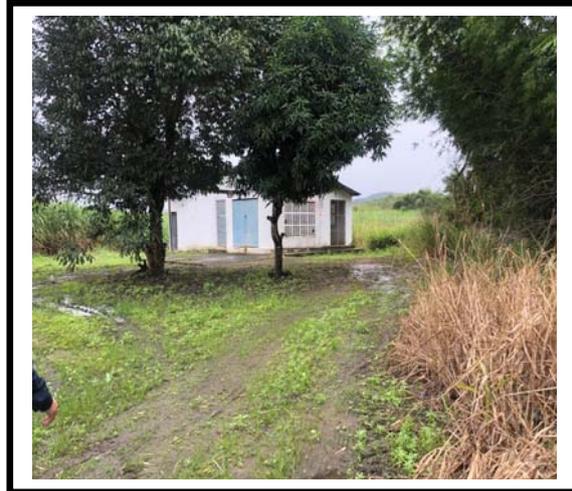
N.C. 04: Acesso a estação elevatória sem muro ou cerca.

NC02- O perímetro de EE necessita de muro ou cerca (Art. 128 da Resolução 137/2014 Arsal e Art. 21 da Resolução 18/2016 Arsal);

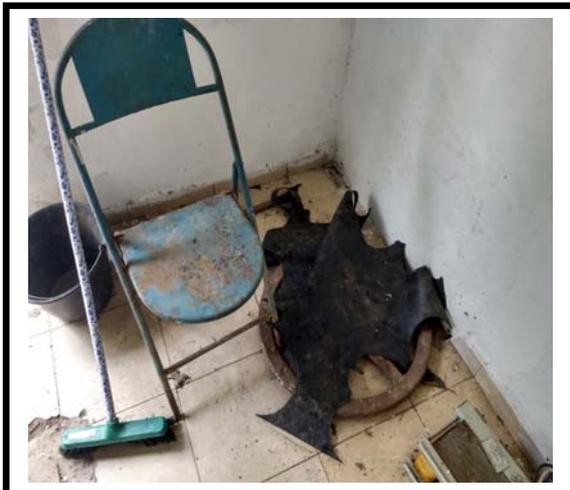
N.C. 05: Falta de organização.

Advertência 02– Solicita-se a organização e reparos por parte dos colaboradores da CASAL, da casa de bomba e da área do operador.

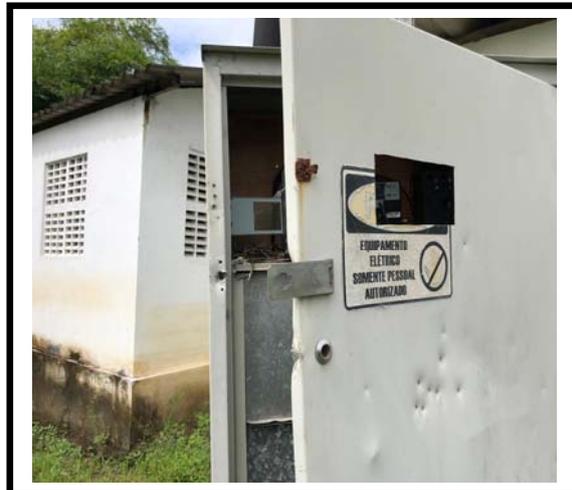
N.C. 06: Sem cadeado de proteção.

Advertência 03– É necessário cadeado de proteção no quadro de eletricidade.

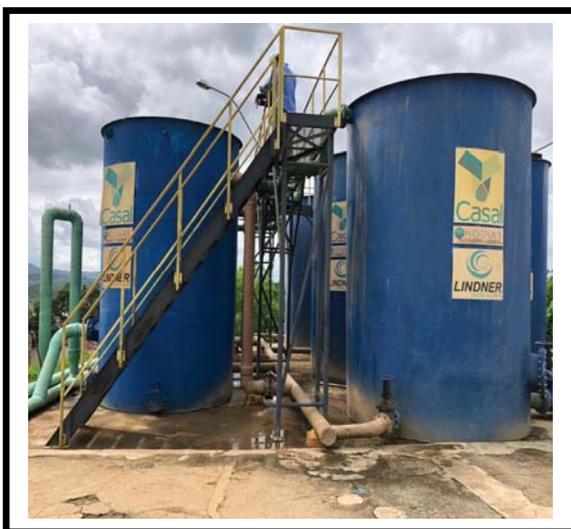
C.F. 07: Filtros e decantadores.

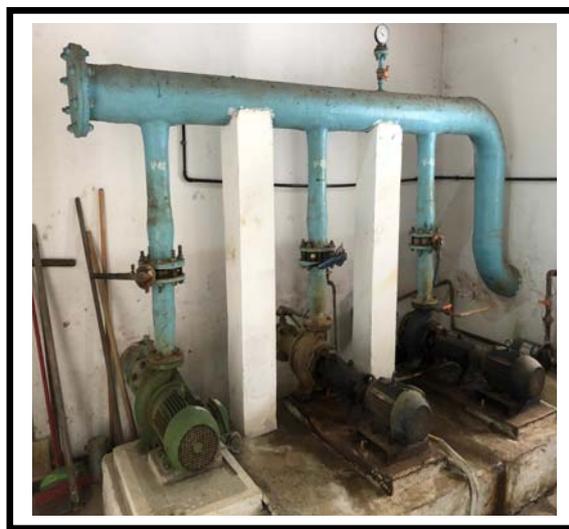
C.F. 08: Conjunto de motobombas.

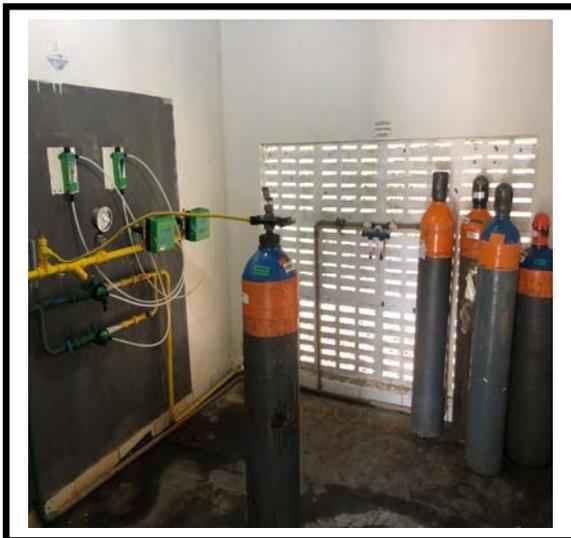
C.F. 09: Cilindro de gás cloro.

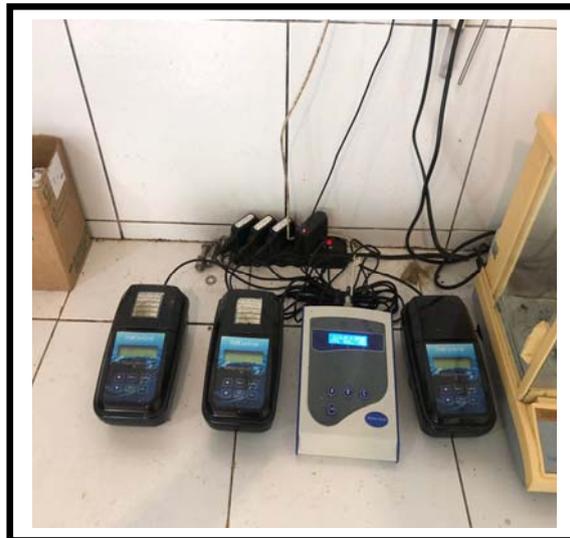
C.F. 10: Equipamentos.

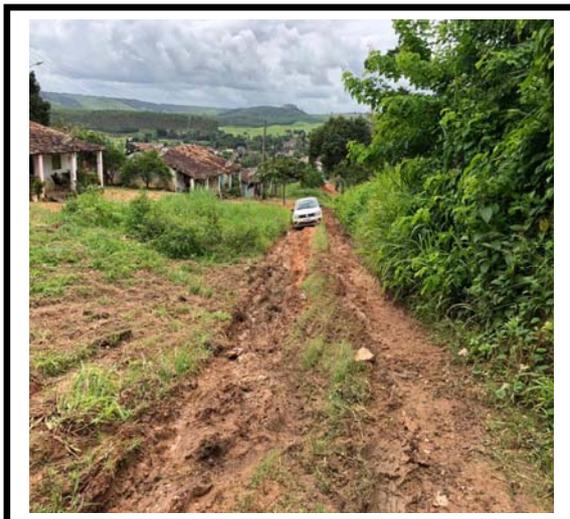
N.C. 07: Acesso a ETA.

Advertência 04 - Solicitamos a Casal a melhoria do acesso à ETA;

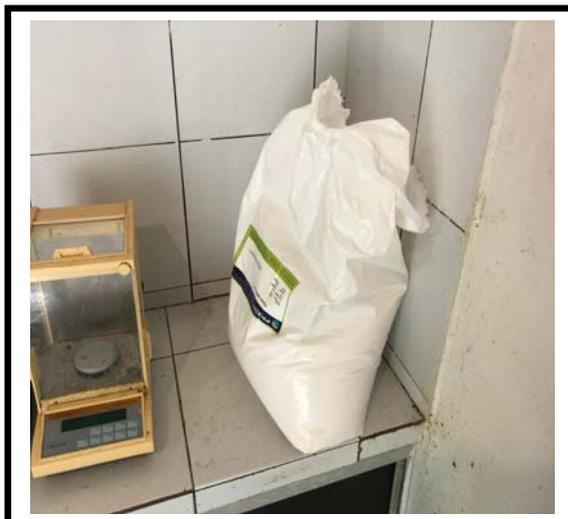
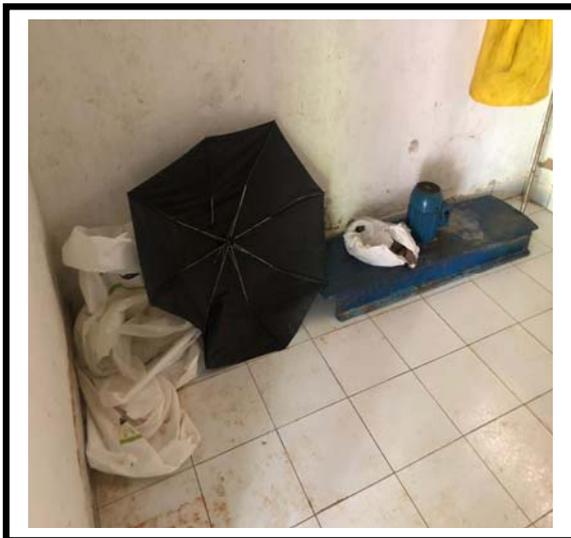
N.C. 08: Armazenamento inadequado.

N.C. 09: Organização do material.

Advertência 05 - Determina-se a Casal, o armazenamento adequado do material.

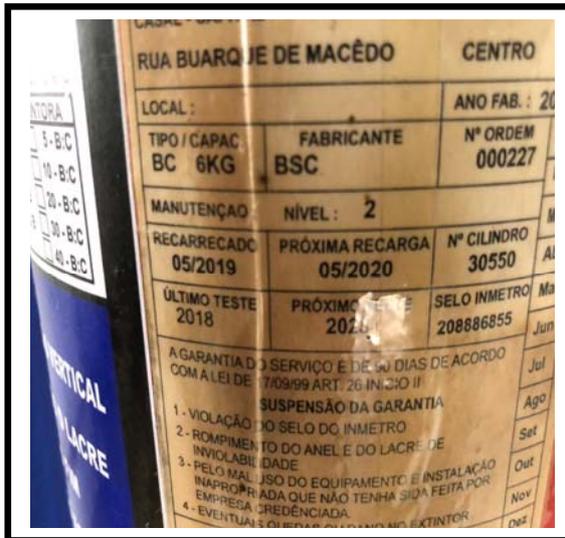
NC03 - Existe extintor de incêndio, porém encontra-se fora da validade (Art. 128 da Resolução 137/2014 Arsal e NBR 12.962/98 Art. 4.1.2).

N.C. 10: Extintor fora da validade.

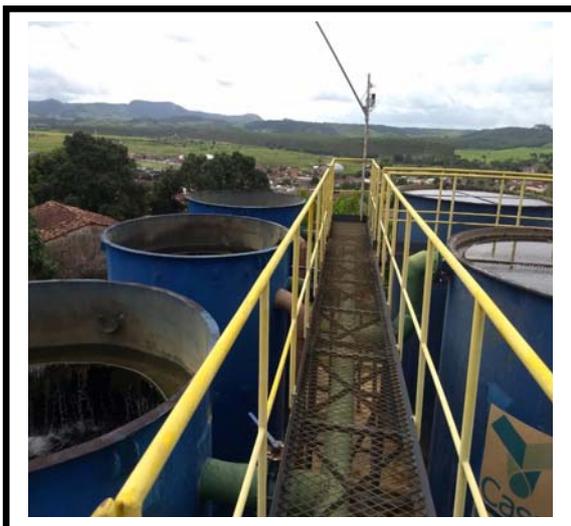
C.F. 11: Filtros e decantadores.

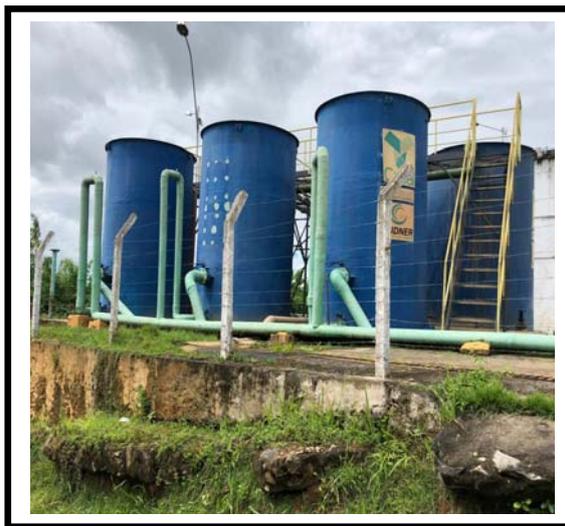
C.F. 12: Filtros descendentes.

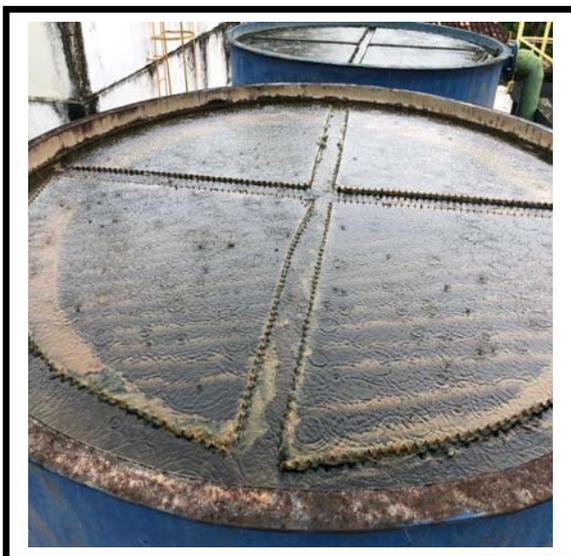
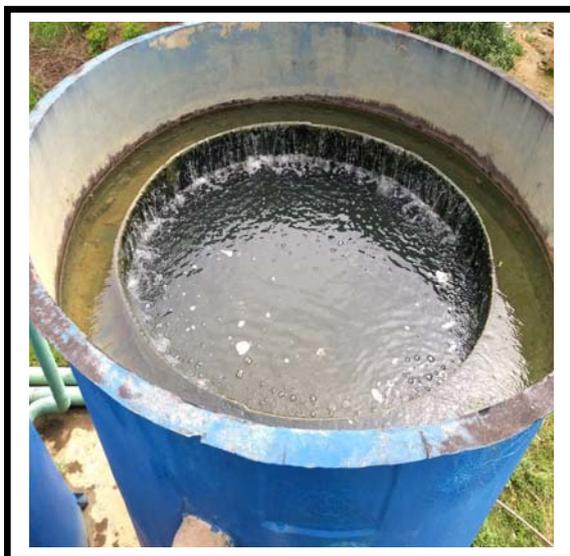
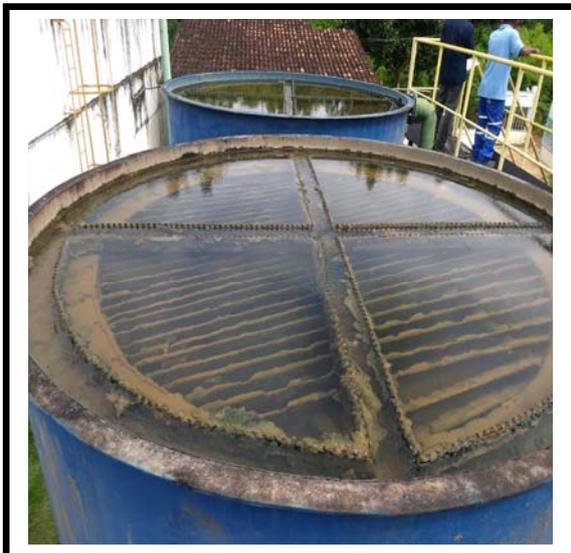
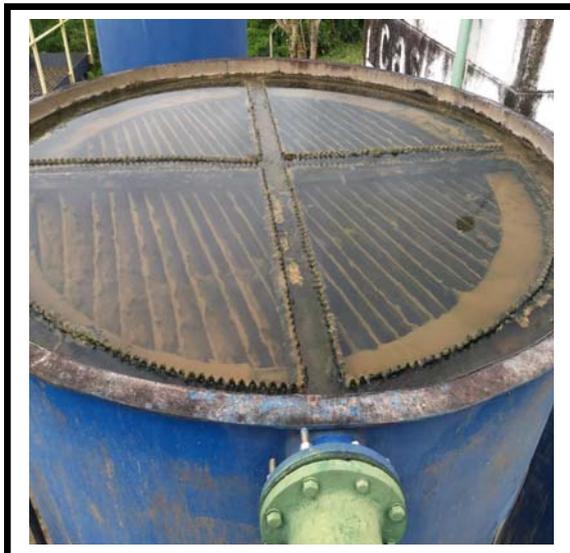
NC05- Os perfis laminados, a calha coletora de água decantada e dos filtros precisam de limpeza e remoção do lodo (Art. 128 da Resolução 137/2014 Arsal e Art. 15 da Resolução 18/2016 Arsal);

N.C. 11: Limpeza do decantador.

N.C. 12: Limpeza de filtro.

N.C. 13: Limpeza do decantador.

N.C. 14: Limpeza do decantador.

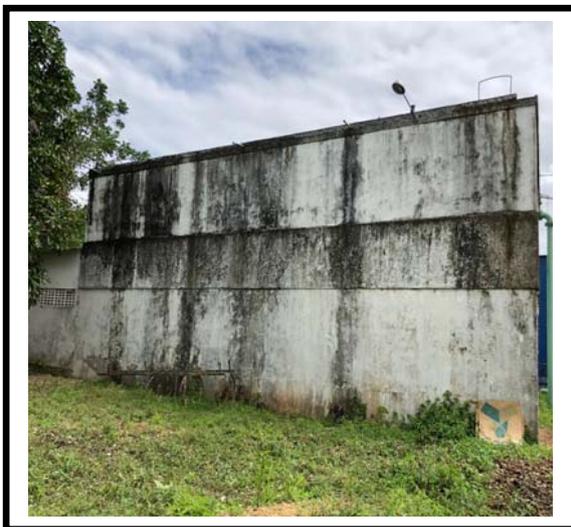
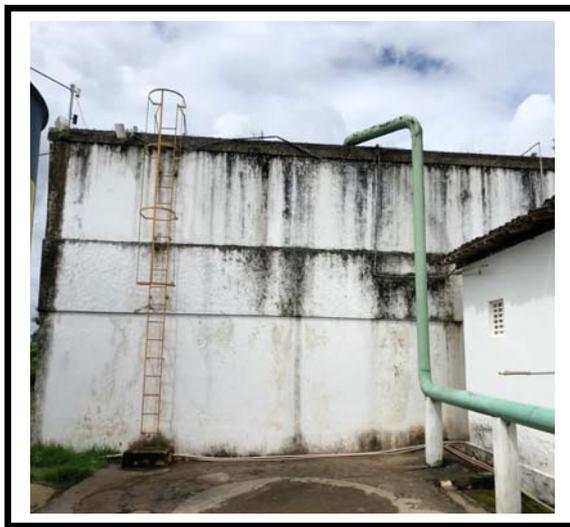
C.F. 13: Reservatório 01.

C.F. 14: Reservatório 01.

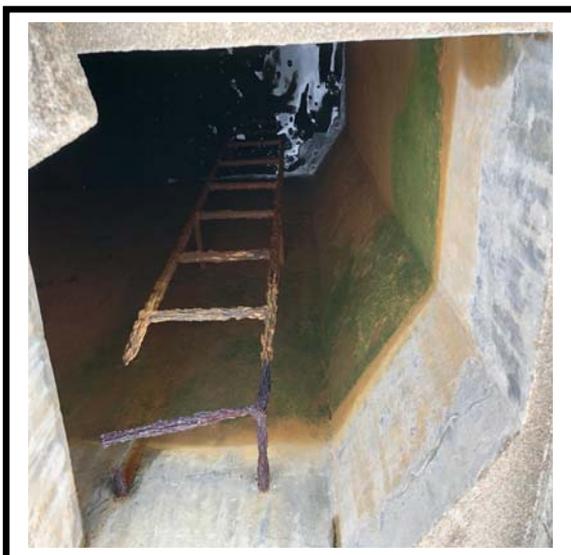
N.C. 15: Escada de acesso danificada.

NC06- Necessário a mudança da escada de acesso (Art. 128 da Resolução 137/2014 Arsal e Art. 15 da Resolução 18/2016 Arsal);

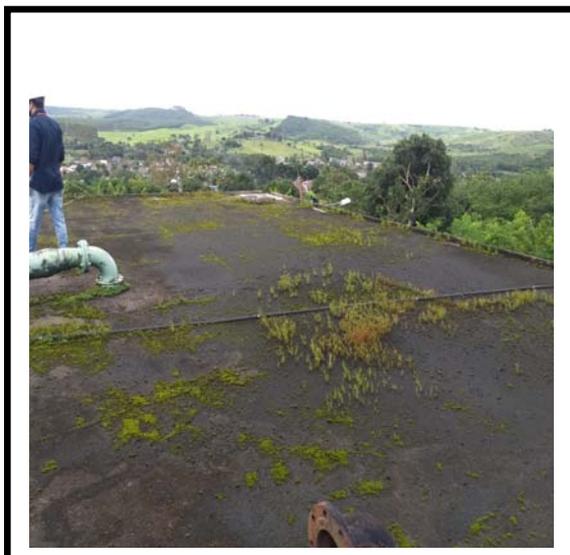
N.C. 16: Limpeza da laje.

Advertência 06 - Determina-se a limpeza da laje do reservatório.

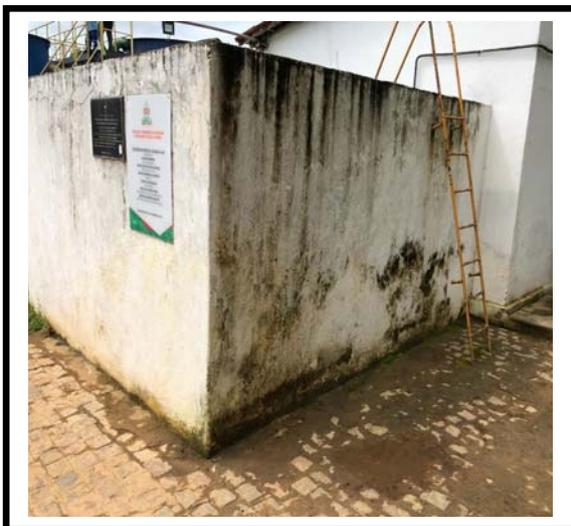
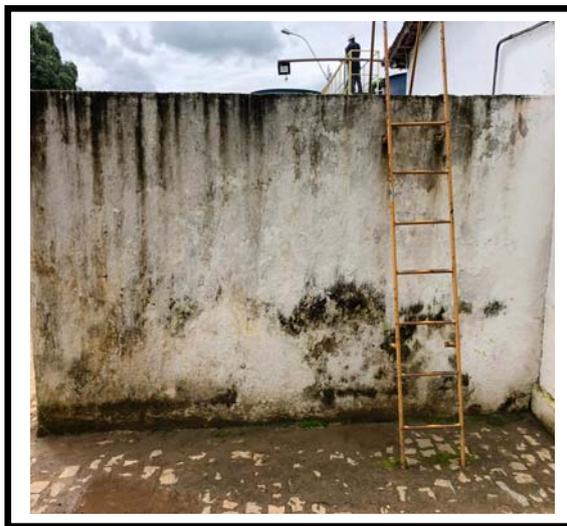
C.F. 15: Reservatório 02.

C.F. 16: Reservatório 02.

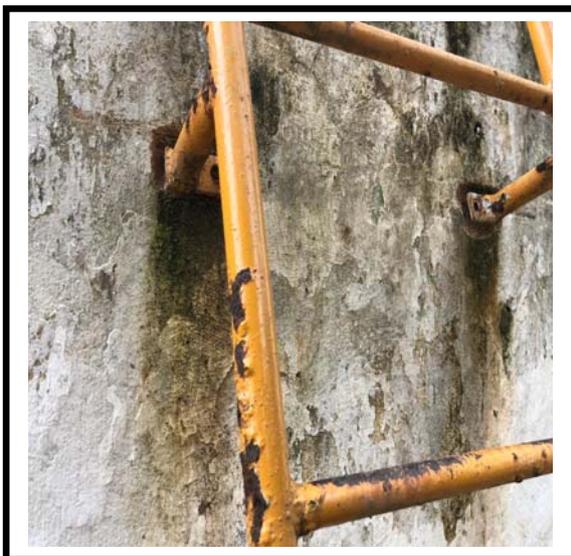
N.C. 17: Manutenção na escada de acesso.

NC07- Escada de acesso necessita de manutenção (Art. 128 da Resolução 137/2014 Arsal e Art. 15 da Resolução 18/2016 Arsal);

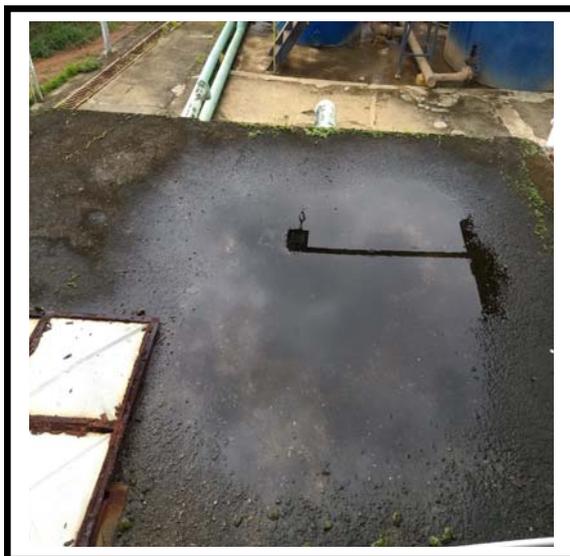
N.C. 18: Laje do reservatório sem inclinação.

Advertência 07 -Determina-se uma inclinação na laje do reservatório afim de evitar o acúmulo de água.

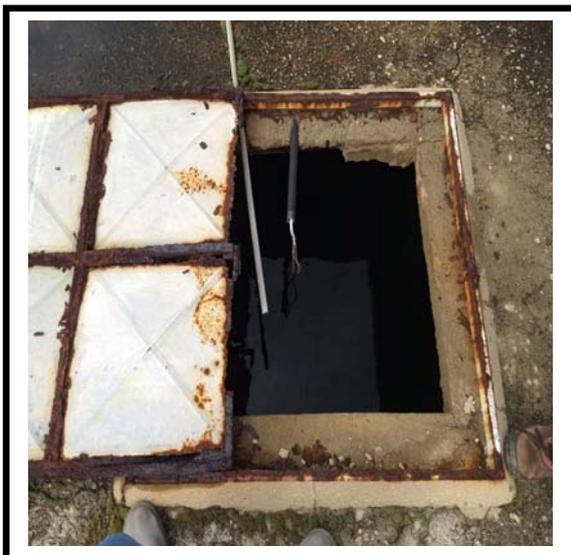
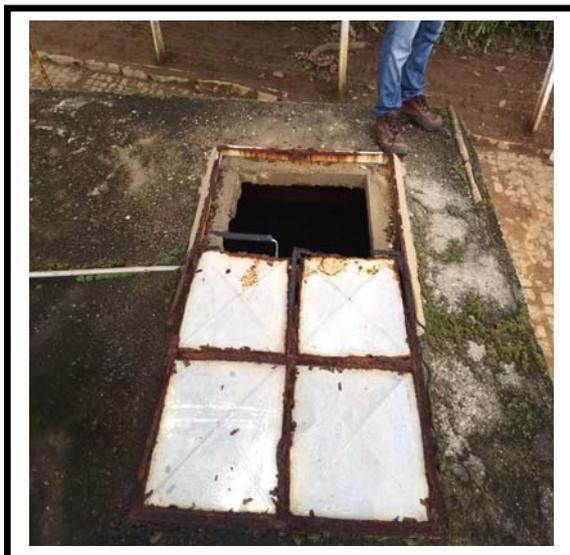
NC08- Tampa oxidada (Art. 128 da Resolução 137/2014 Arsal e Art. 15 da Resolução 18/2016 Arsal);

N.C. 19: Tampa oxidada.

N.C. 20: Tampa oxidada.

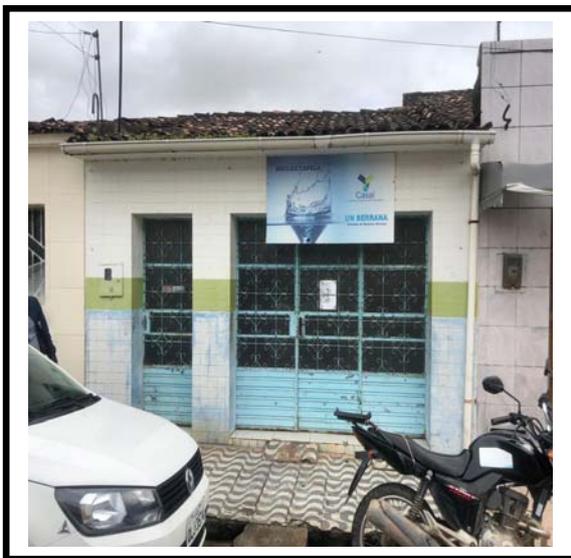
N.C. 21: Escritório comercial.

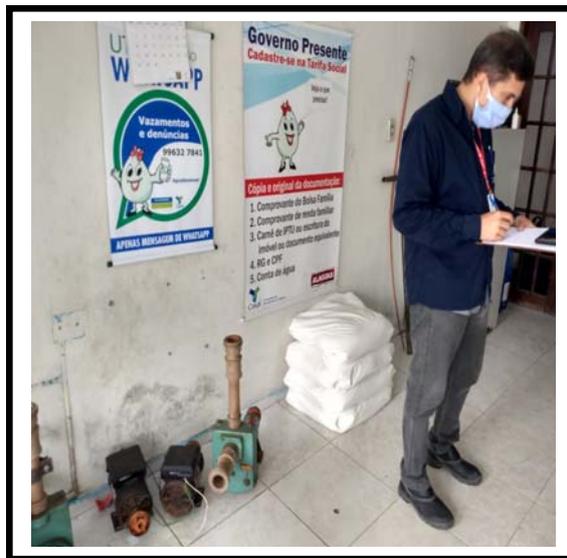
Os materiais de consumo, tubulações, conexões e outros estão dispostos em locais inadequados, exposto às condições ambientais e em local sem identificação.

N.C. 22: Melhorar o armazenamento dos materiais.

Advertência 08- Determina-se o armazenamento adequado de materiais.

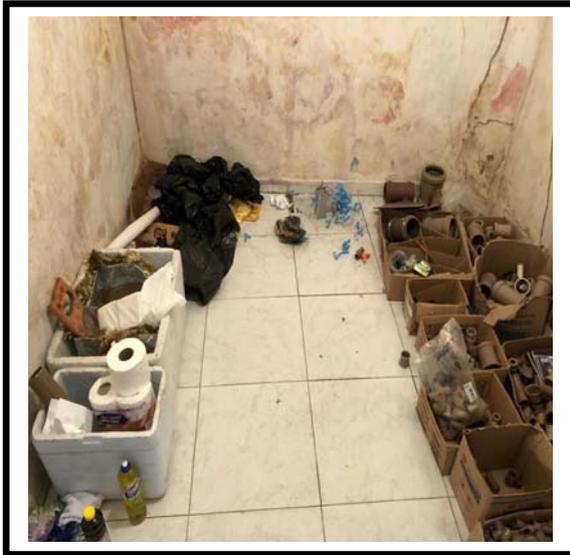
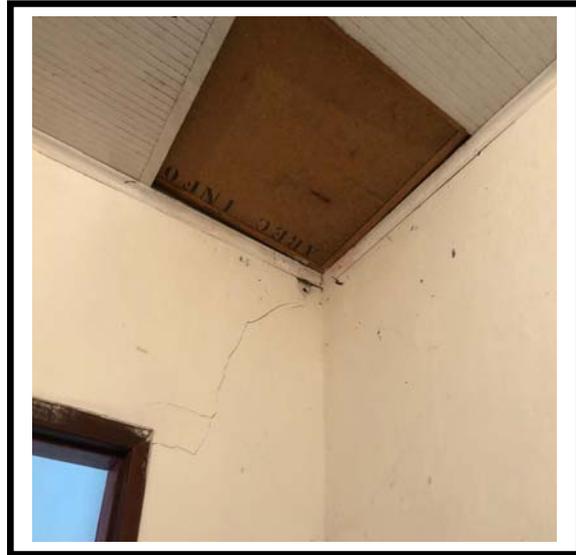
N.C. 23: Organização do almoxarifado.

N.C. 24: Limpeza do almoxarifado.

Advertência 09 - Determina-se que a área do almoxarifado seja organizada e limpa.
