**FISCALIZAÇÃO DOS SISTEMAS DE ABASTECIMENTO  
DE ÁGUA DA CASAL NO MUNICÍPIO DE PARICONHA-  
AL/UNIDADE DO SERTÃO.**

**RELATÓRIO SANEAMENTO 06/19**

Maceió, dezembro de 2019

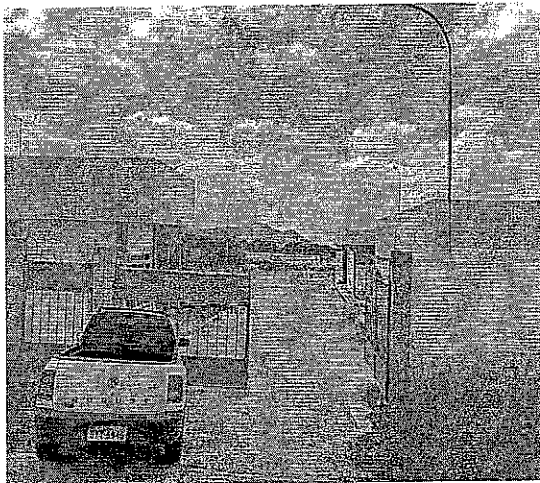
**NC01** – Não existe placa identificando o local (Art.128 da Resolução 137/2014 Arsal);

Fig. 01. EE sem identificação.

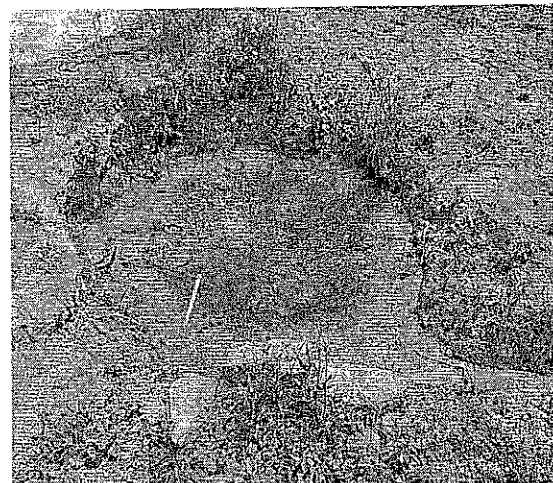
**NC03** – Vazamento de água atrás da guarita do segurança (Art.128 da Resolução 137/2014 ARSAL e Art.21 da Resolução 18/2016 Arsal).

Fig. 02. Vazamento na área da EE.

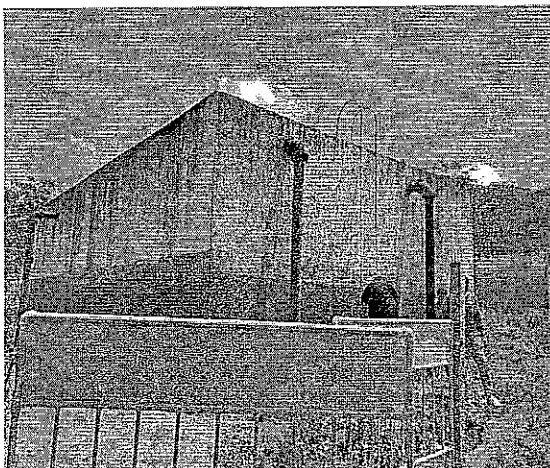
Fig 05. Entrada do reservatório.

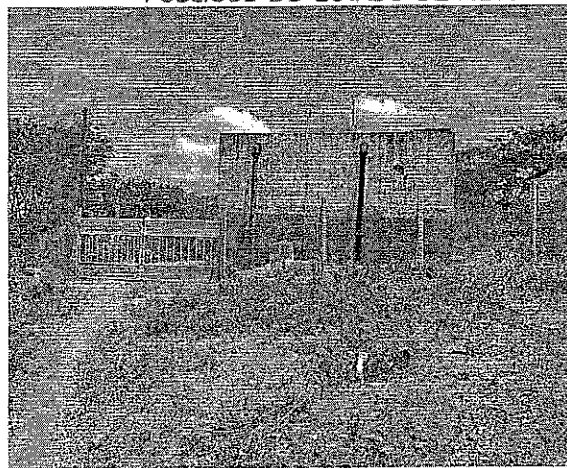
Fig 06. Reservatório.
