## 6. Reservatório do Capim

## **7. Reservatório do Povoado de Capim**

## **8. Reservatório Caraibeiras do Teodósio**

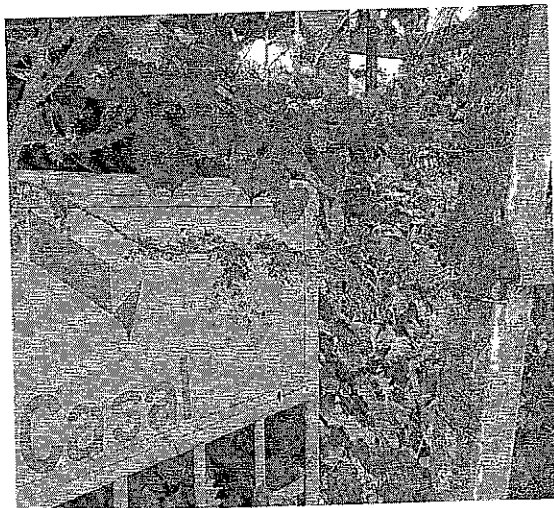
Fig.07. Dificuldade no acesso.

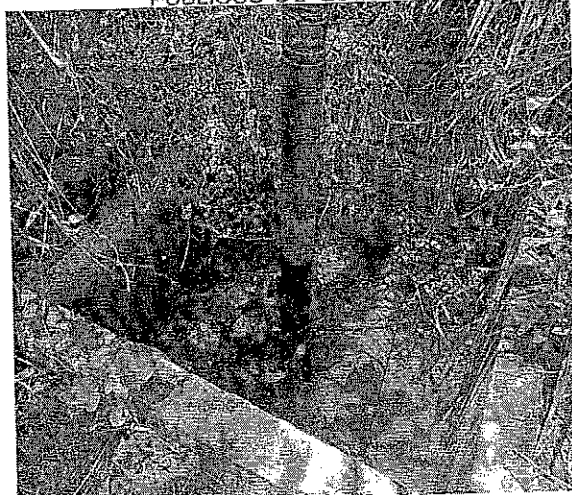
Fig.08. Vazamento no registro.

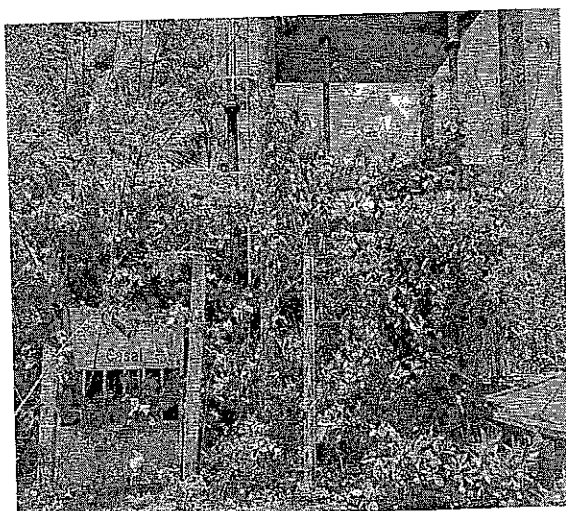
Fig.09. Excesso de vegetação.

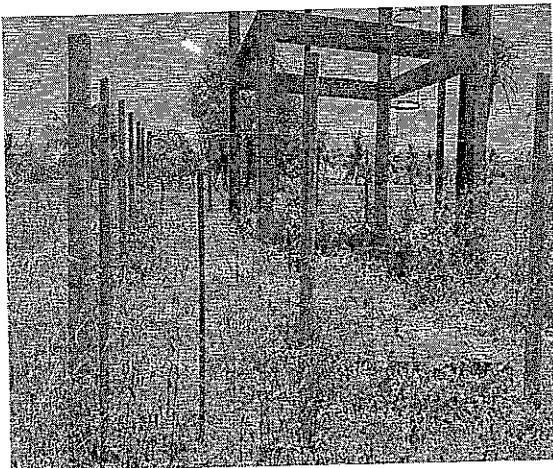
**NC11** – As condições de limpeza não estão adequadas, com excesso de vegetação (Art.128 da Resolução 137/2014 Arsal e Art. 23 da Resolução 18/2016 Arsal);

Fig. 11. Excesso de vegetação.

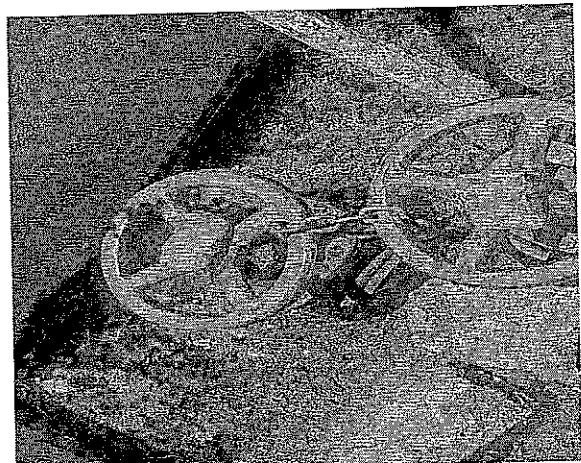
**NC16** – Vazamento de água na válvula (Art.128 da Resolução 137/2014 Arsal e Art. 23 da Resolução 18/2016 Arsal);

Fig. 12. Vazamento na válvula.

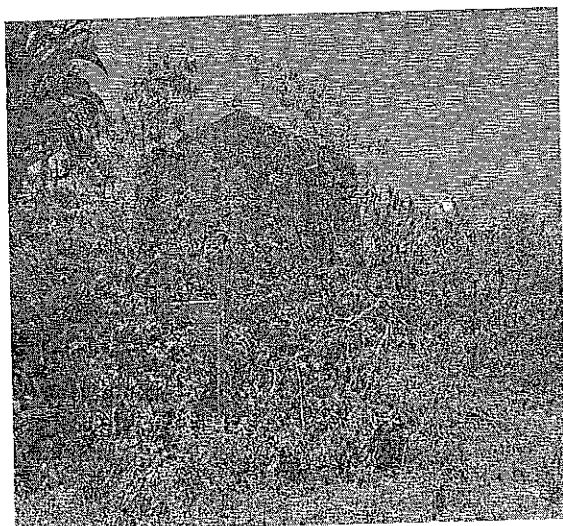
**NC18**– Não existe placa indicativa no local (Art.128 da Resolução 137/2014 ARSAL e Art. 23 da Resolução 18/2016 Arsal).

Fig.15. Falta de Identificação da CASAL.

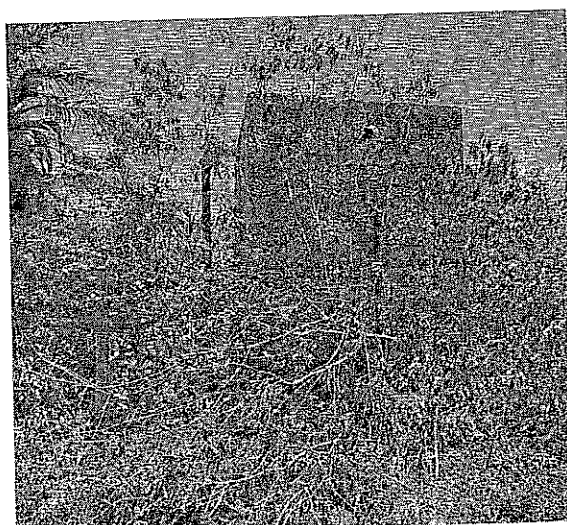
**NC17** – As condições de limpeza não estão adequadas, com excesso de vegetação e acesso precário ao reservatório (Art.128 da Resolução 137/2014 Arsal e Art. 23 da Resolução 18/2016 Arsal);

Fig.16. Acesso precário.

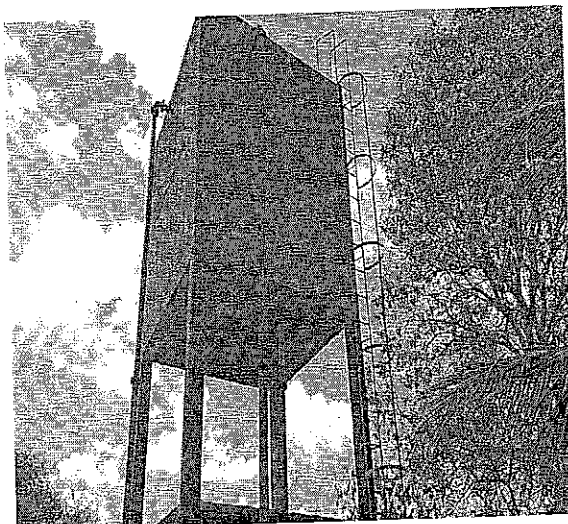
**NC19**– Não existe medidor de nível (Art.5.15 da NBR 12.217/1994);

Fig.17. Falta de medidor nível.

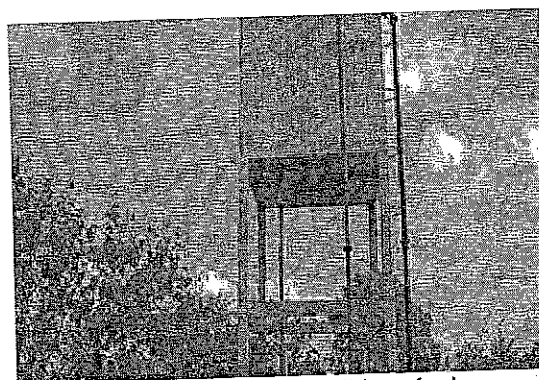
**NC23**– Não existe medidor de nível (Art.5.15 da NBR 12.217/1994);

Fig.19. Falta de medidor nível.

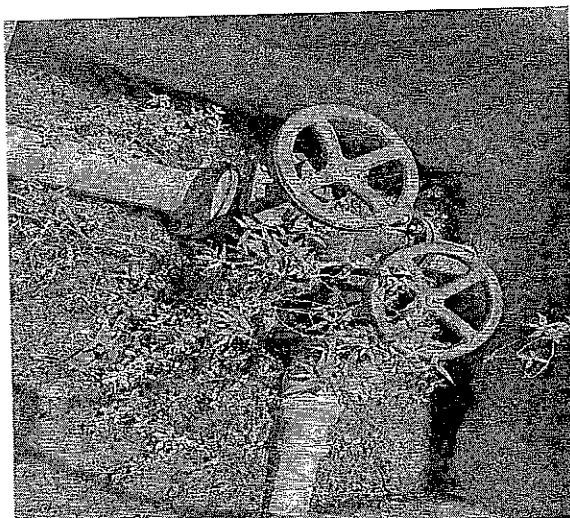
**NC29** – Vazamento de água no registro (Art.128 da Resolução 137/2014 ARSAL e Art. 137 da Resolução 137/2014 Arsal).

Fig.21. Vazamento no registro.

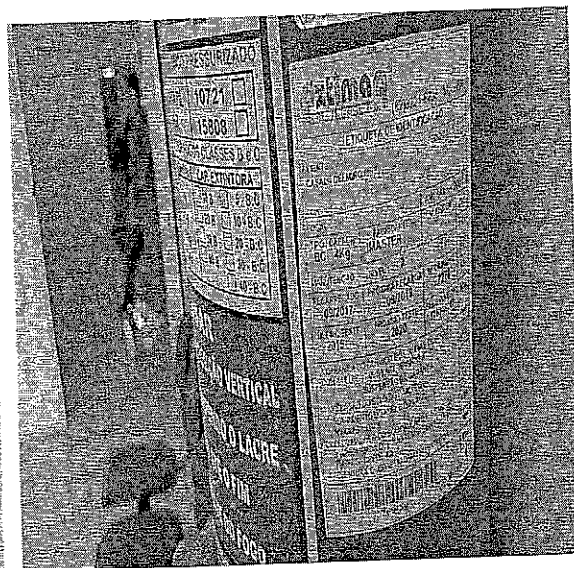
**NC30** – Existe extintor de incêndio, no entanto, encontra-se fora da validade (Art.128 da Resolução 137/2014 Arsal e Art. 137 da Resolução 137/2014 Arsal).

Fig.23. Extintor fora da validade.

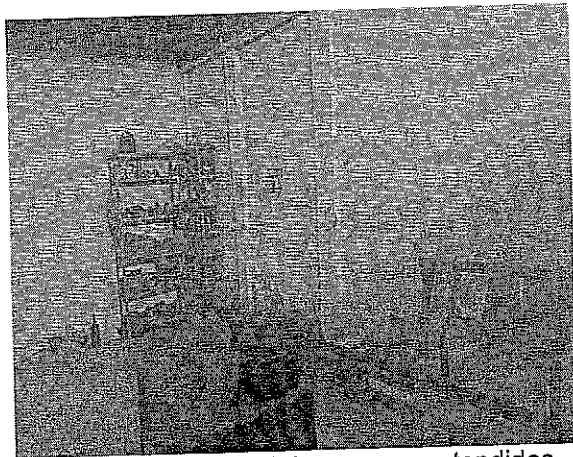
Fig.24. Materiais no chão e panos estendidos.

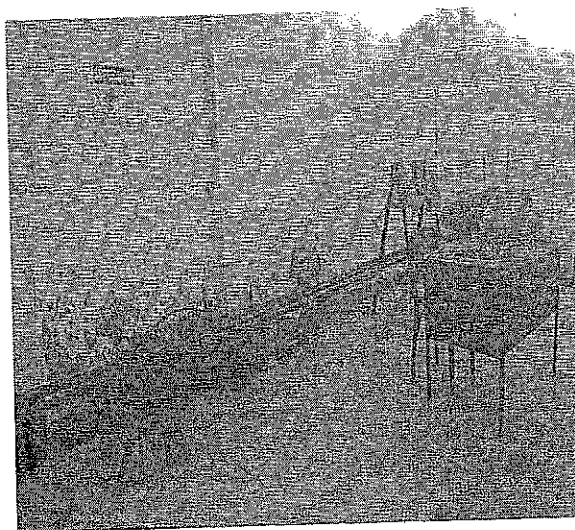
Fig.26 Materiais no chão.
