## **RELATÓRIO DE FISCALIZAÇÃO Nº 034/2020**

# **SISTEMA DE ABASTECIMENTO DE ÁGUA DO MUNICÍPIO DE ÁGUA BRANCA**

Maceió, AL  
Novembro 2020

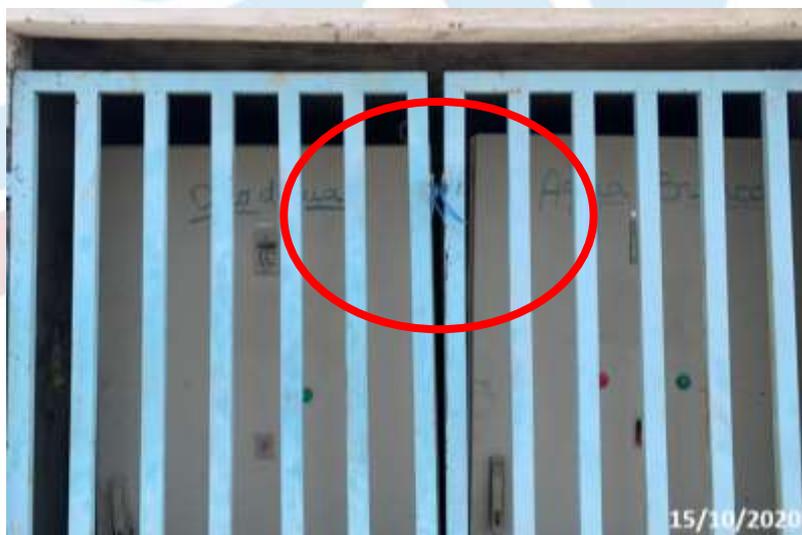
Figura 8 – Ausência de dispositivo de proteção, Água Branca/AL

Além disso, é perceptível a facilidade de acesso aos quadros de comando uma vez que não há dispositivos de proteção, o que pode acarretar no comprometimento na continuidade do abastecimento de todo sistema além de oferecer riscos de acidentes, como pode-se verificar mais detalhadamente na Figura 8.

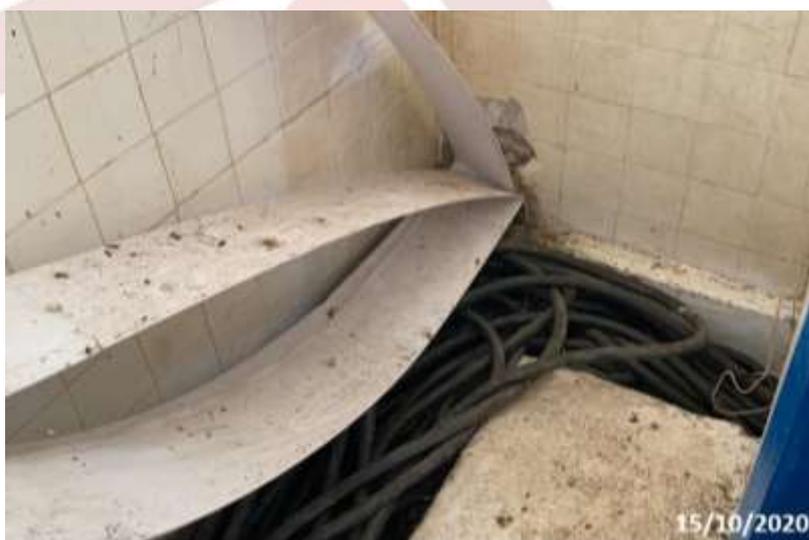
Quanto à infraestrutura do local, verificou-se que está em boas condições gerais de conservação e limpeza tanto externa quanto interna, com ventilação e iluminação naturais. Apenas um cômodo ao lado do centro de comando necessitando de limpeza e organização como pode-se notar na Figura 10.

Figura 10 – Espaço necessitando de limpeza e organização, Água Branca/AL

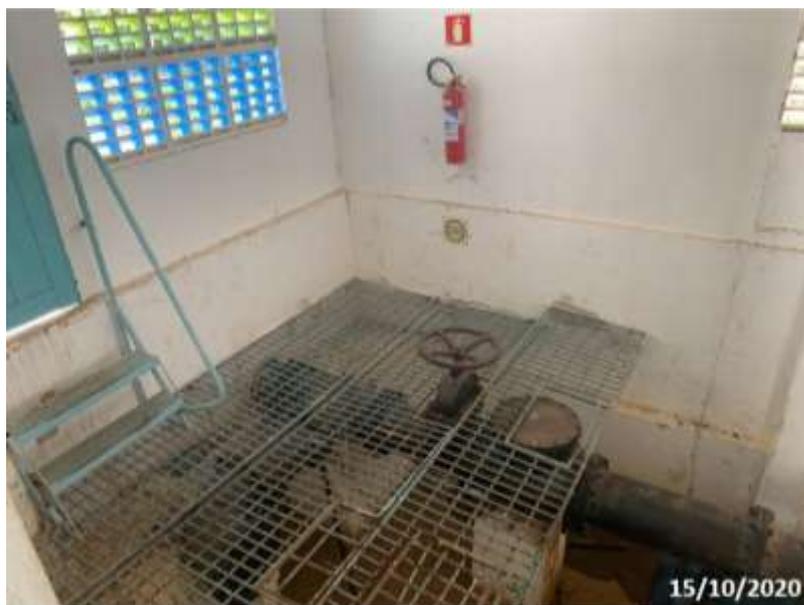
Figura 11 – Mezanino na EEAT 04, Água Branca/AL

Ainda sobre infraestrutura, embora os extintores de incêndio estejam dentro do prazo de validade, dezembro do ano corrente, o acesso não está seguro pois há um mezanino com piso gradeado sobre a área da motobomba reserva que está solto, oferecendo instabilidade ao operador que necessitar ir até o local. As Figuras 11 e 12 ilustram tal situação.

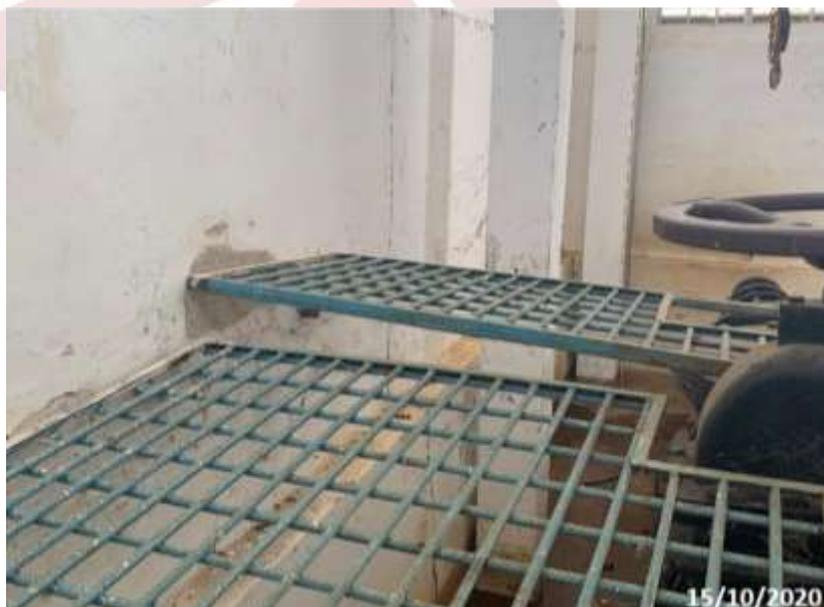
Figura 12 – Grade solta na EEAT 04, Água Branca/AL

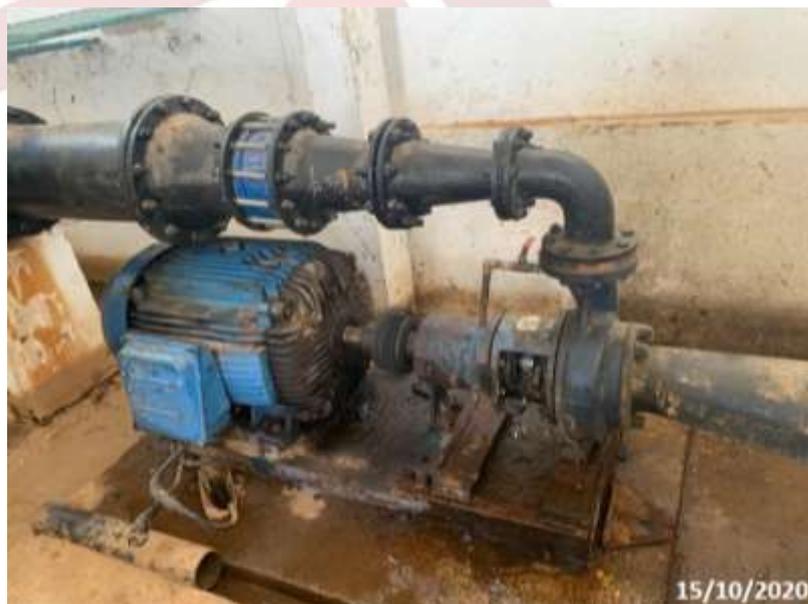
A estrutura foi projetada para operar com até 3 (três) conjuntos motobombas, Figura 13. A motobomba principal opera com 400 cv de potência, já a reserva com 200 cv de potência. No momento da vistoria, o equipamento reserva estava em funcionamento apresentando vazamento como pode-se verificar na Figura 14 e 15.

Figura 14 – Motobomba reserva operando, Água Branca/AL

| Estação Elevatória | - <b>Vazamento na bomba reserva, apresentado nas Figuras 14 e 15.</b> |

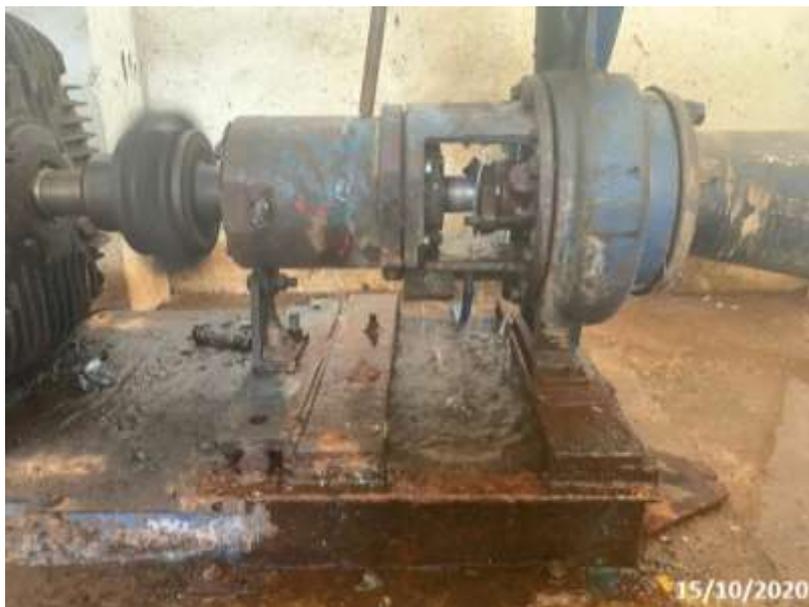
Figura 15 – Vazamento na motobomba reserva, Água Branca/AL

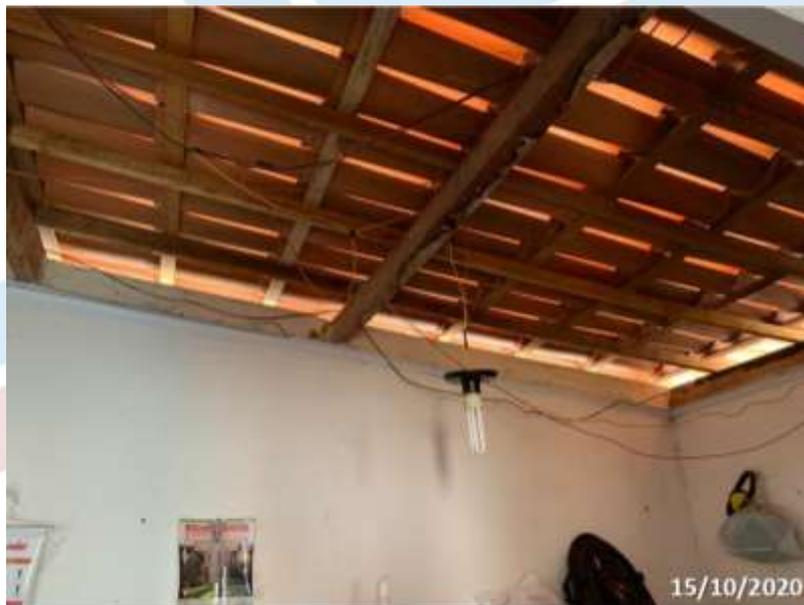
Figura 16 – Instalações elétricas inadequadas, Água Branca/AL

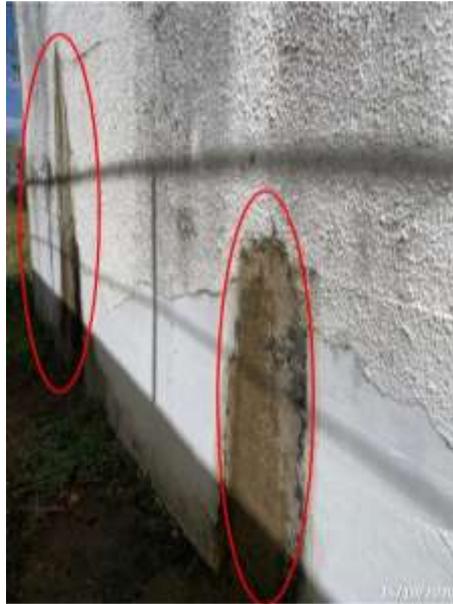
A Figura 18 aponta a existência de fissuras em uma das paredes do reservatório com dois pontos nítidos fluxo constante.

Figura 18 – Parede do Reservatório 1 com vazamentos, Água Branca/AL

| Reservatório 1 | - <b>Vazamento, como consta na Figura 18.</b> |

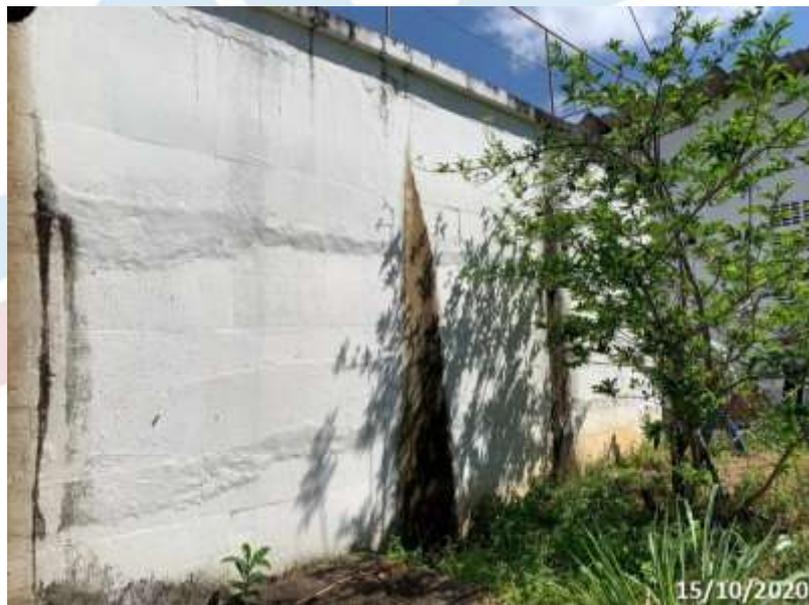
Figura 20 – Infiltrações na parede do Reservatório 2, Água Branca/AL

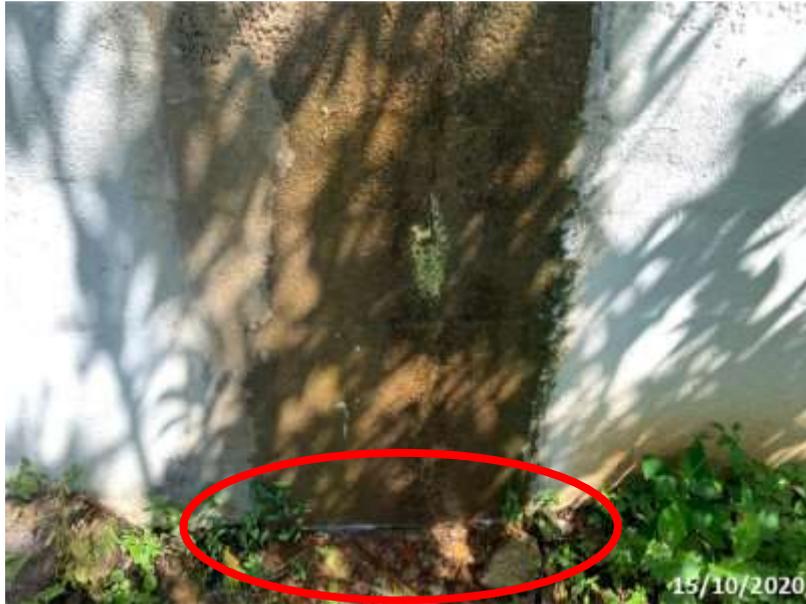
O referido reservatório apresenta fissuras com vazamentos bem relevantes em dois pontos conforme demonstram as figuras 21 a 23.

Figura 21 – Detalhamento do vazamento do Reservatório 2, Água Branca/AL

| Reservatório 2 | - <b>Vazamentos ilustrados nas Figuras 21 a 23.</b> |

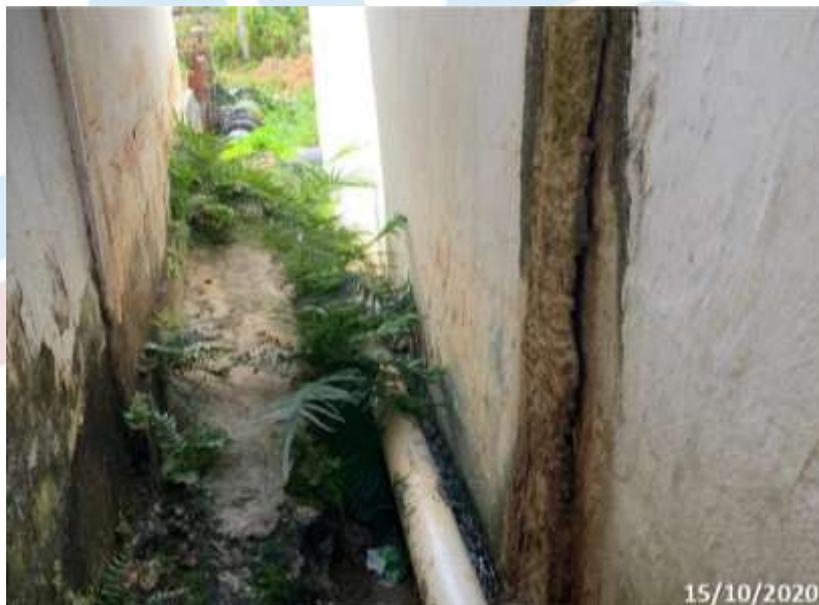
Figura 22 - Vazamento na parede do Reservatório 2, Água Branca/AL

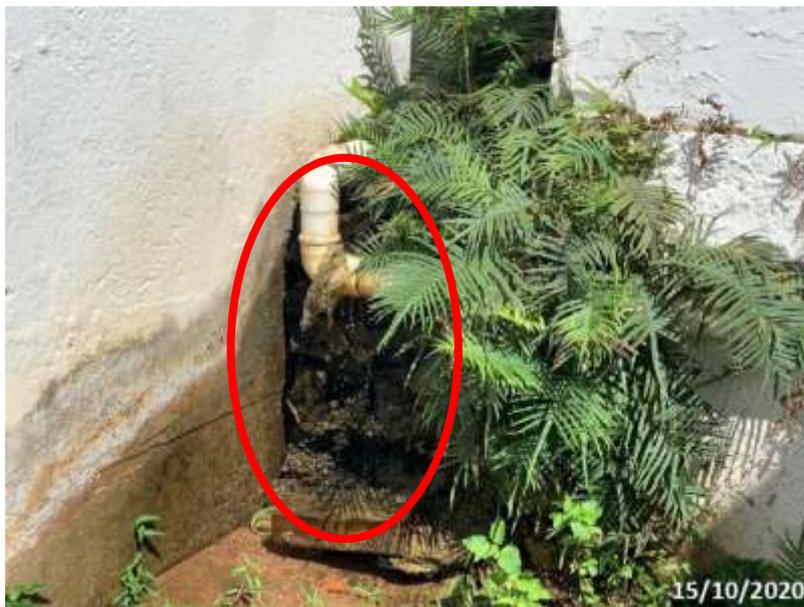
Figura 23 – Escoamento resultante do vazamento no Reservatório 2, Água Branca/AL

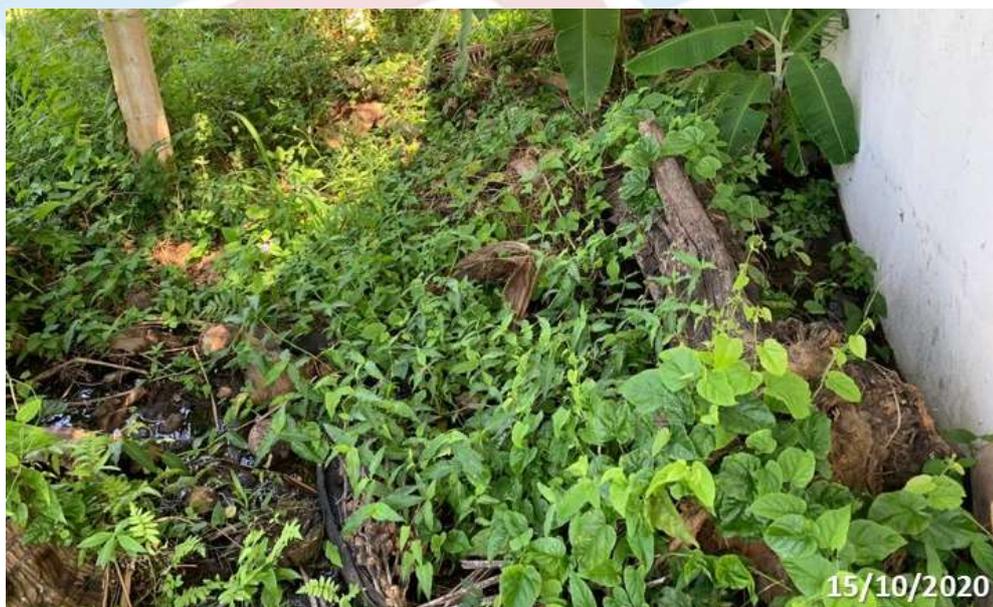
Além dos vazamentos, nota-se excesso de vegetação nos fundos do terreno, como consta na Figura 24, e as peças dispostas inadequadamente, Figura 25, dificultando a circulação e também possibilitando a proliferação de vetores na área.

Figura 24 – Excesso de vegetação no Reservatório 2, Água Branca/AL

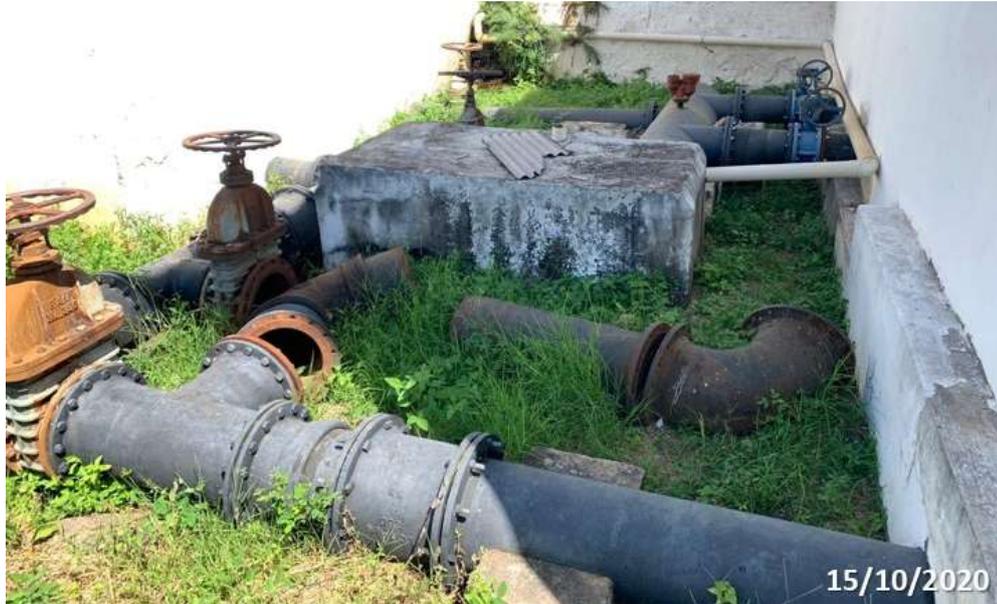
Figura 25 – Peças dispostas inadequadamente, Água Branca/AL

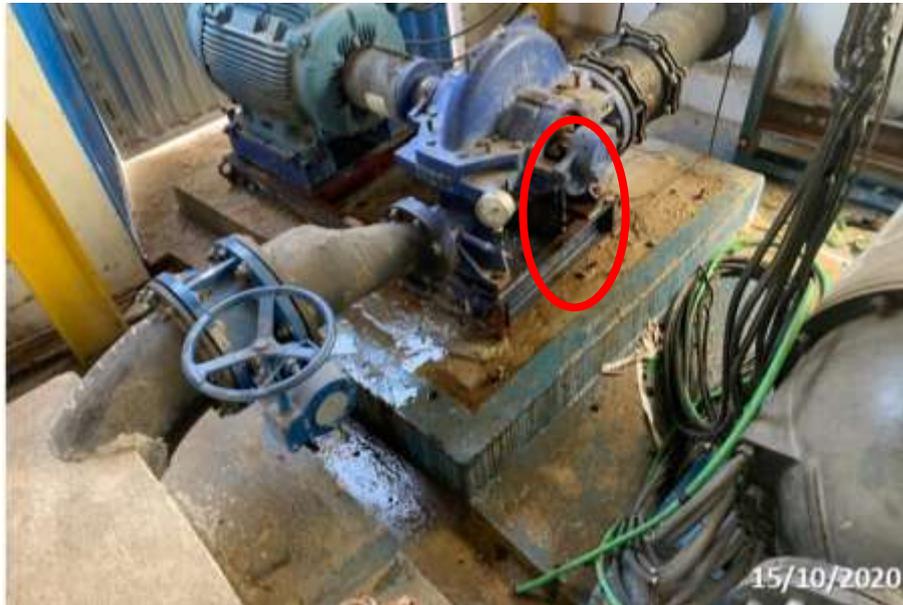
No momento da vistoria, o equipamento de 250 cv de potência e o registro estão com vazamento como pode-se verificar nas Figuras 30 a 33.

Figura 30 - Bomba com vazamento na EEAT 05, Água Branca/AL

| Estação Elevatória | - <b>Vazamento na bomba, apresentado nas Figuras 30 e 31.</b> |

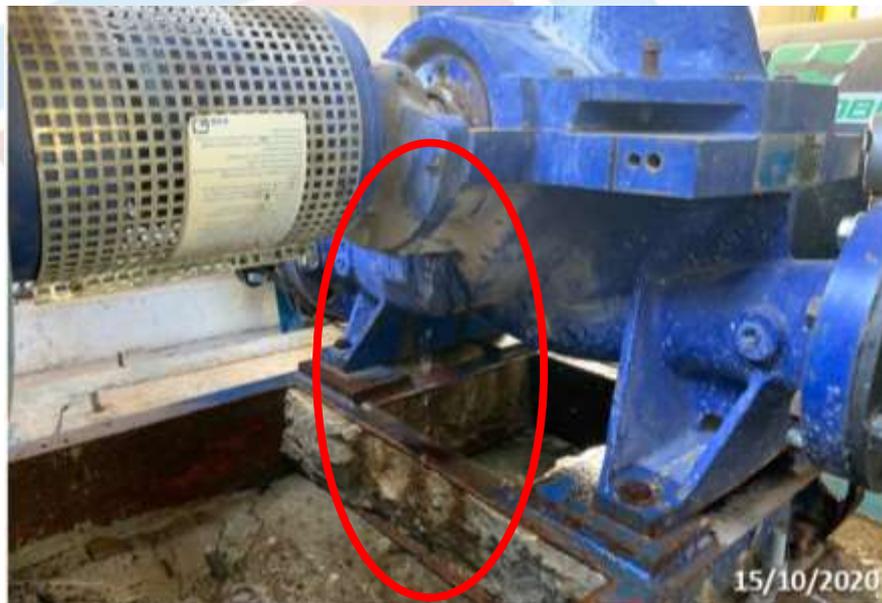
Figura 31 – Vazamento na EEAT 05, Água Branca/AL

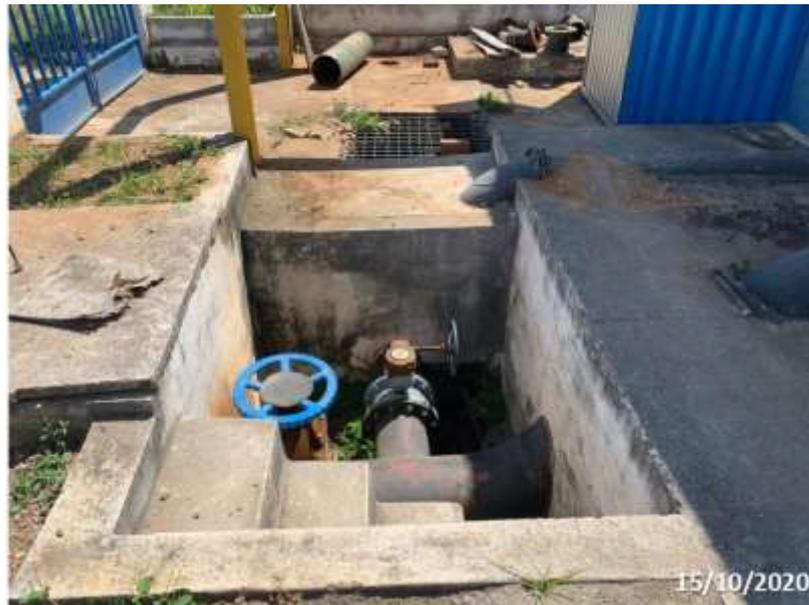
Figura 32 - Vazamento no registro da EEAT 05, Água Branca/AL

| Estação Elevatória | - <b>Vazamento no registro, apresentado nas Figuras 32 e 33.</b> |

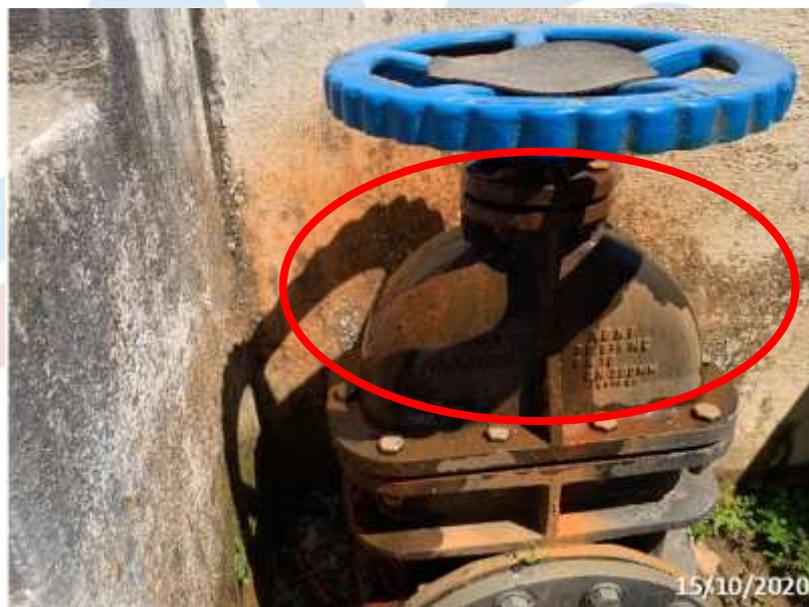
Figura 33 - Vazamento no registro da EEAT 05, Água Branca/AL

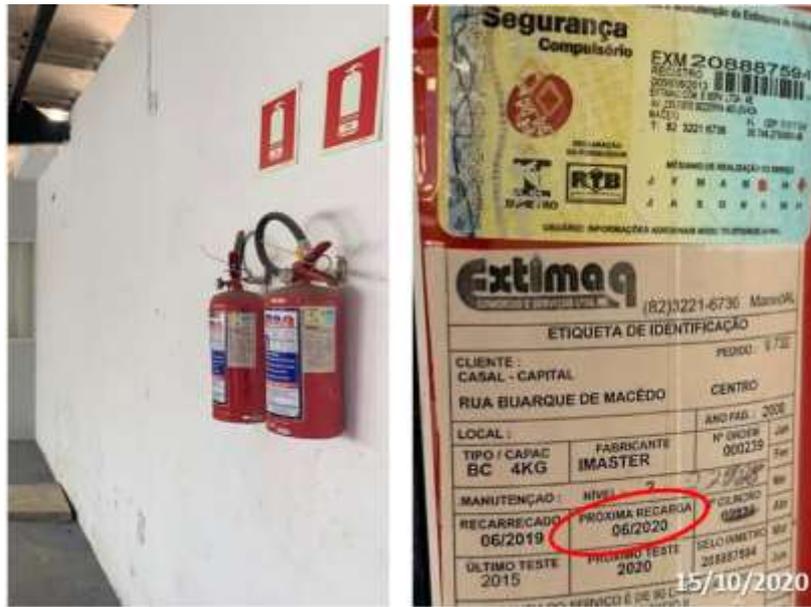
Acrescenta-se ainda que os extintores da EEAT estão fora do prazo validade, conforme ilustram a Figura 34.

Figura 34 – Extintores de incêndio da EEAT 05, Água Branca/AL

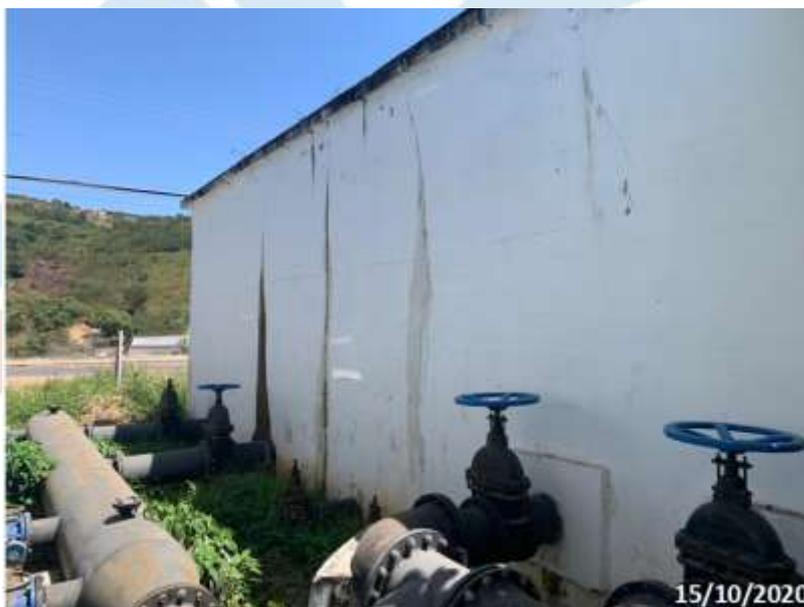
Na mesma área em que está localizada a EEAT 05 estão dois reservatórios, interligados, aqui denominados de Reservatório 1 e 2. O Reservatório 1 é do tipo semienterrado, em formato retangular, de concreto armado. Pode-se verificar nas Figuras 37 e 38 a presença de pontos de infiltração e vazamentos assim como a ausência de guarda-corpo na cobertura da laje.

Figura 37 – Reservatório 1 da EEAT 05, Água Branca/AL

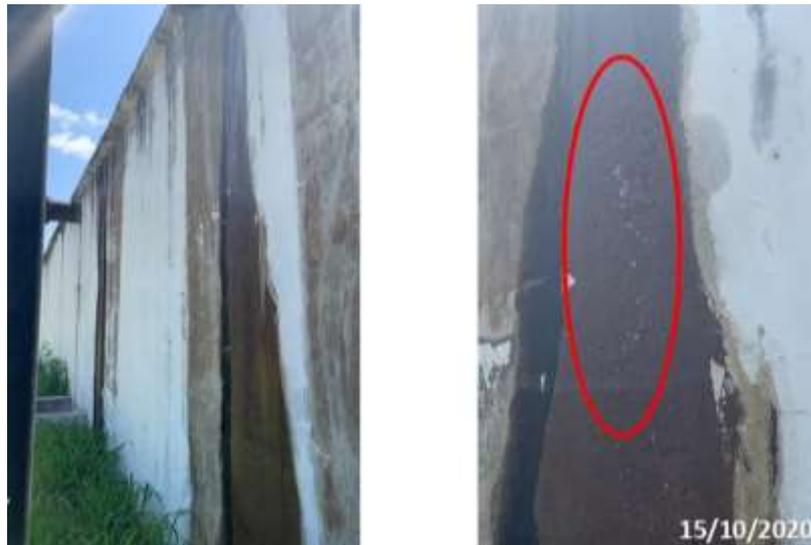
A figura 38 ilustra em detalhes um dos vazamentos no Reservatório 1.

Figura 38 - Vazamentos no Reservatório 1 da EEAT 05, Água Branca/AL

| Reservatório 1 | - <b>Vazamentos ilustrados na Figura 38.</b> |

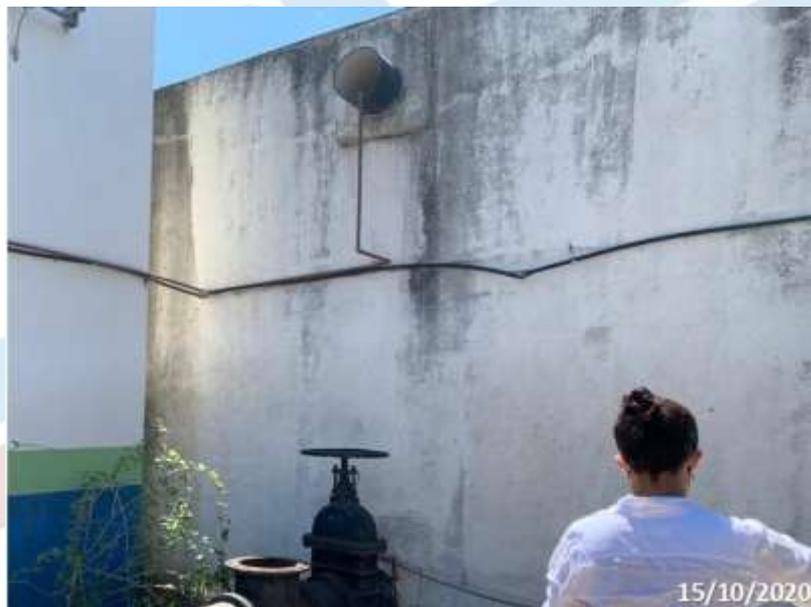
O Reservatório 2 é do tipo semienterrado, em formato retangular, de concreto armado assim como o Reservatório 1. Na Figura 39 pode-se notar a ausência de guarda-corpo na cobertura da laje, assim como a Figura 40 mostra em detalhes que no ponto de ancoragem da escada o processo de corrosão do material, oferecendo risco iminente aos operadores.

Figura 39 - Reservatório 2 da EEAT 05, Água Branca/AL

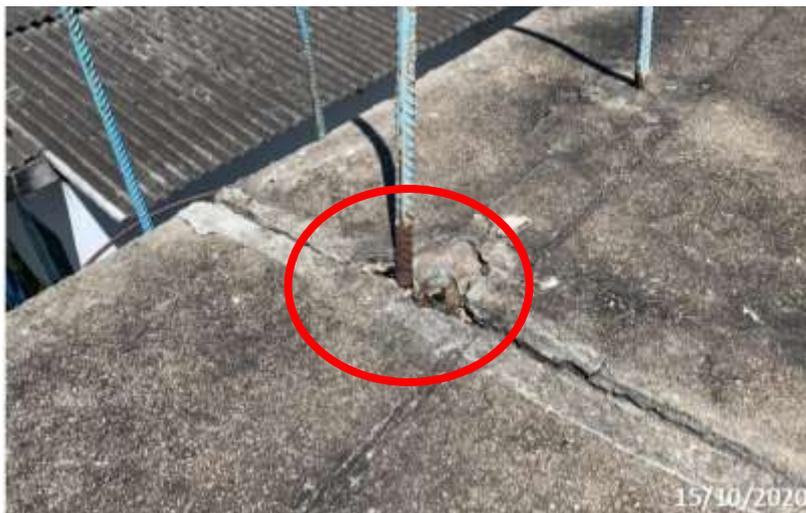
Figura 40 – Escada de acesso ao Reservatório 2 da EEAT 05, Água Branca/AL

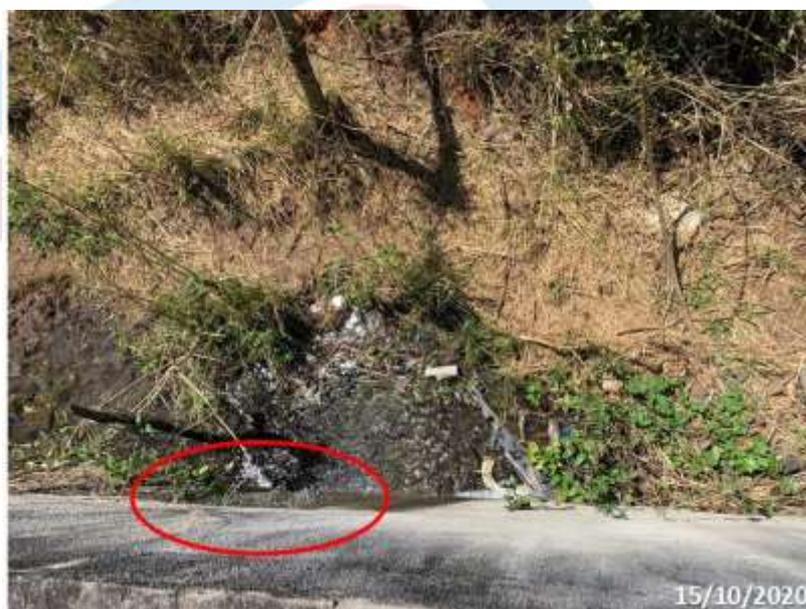
Acrescenta-se ainda a presença de um vazamento, Figura 41, de dimensões bastante preocupantes em especial diante do contexto ao qual o sistema faz parte, Alto Sertão. E a presença de vegetação na laje de cobertura do reservatório, como consta na Figura 42.

Figura 41 - Vazamento ao Reservatório 2 da EEAT 05, Água Branca/AL

| Unidade Operacional<br>Reservatório 2 | Constatação<br><b>- Vazamentos ilustrados na Figura 41.</b> |

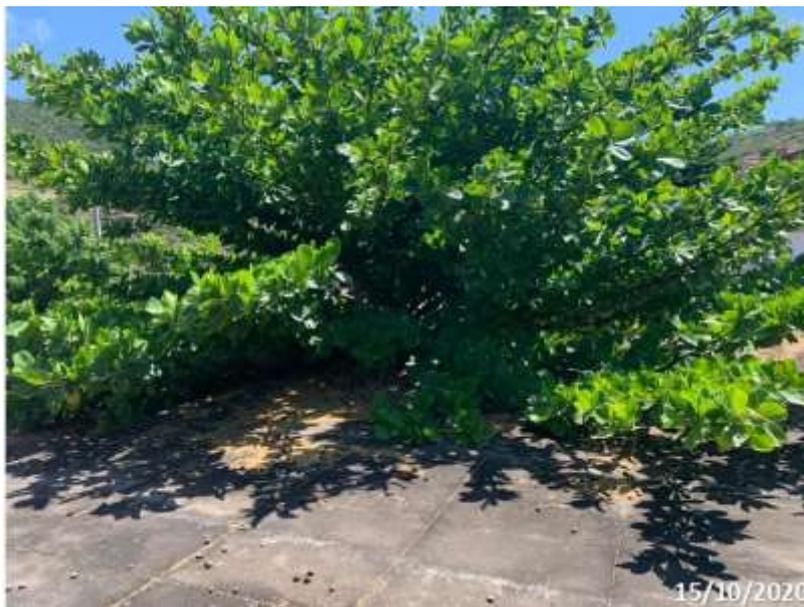
Figura 42 - Vegetação no Reservatório 2 da EEAT 05, Água Branca/AL

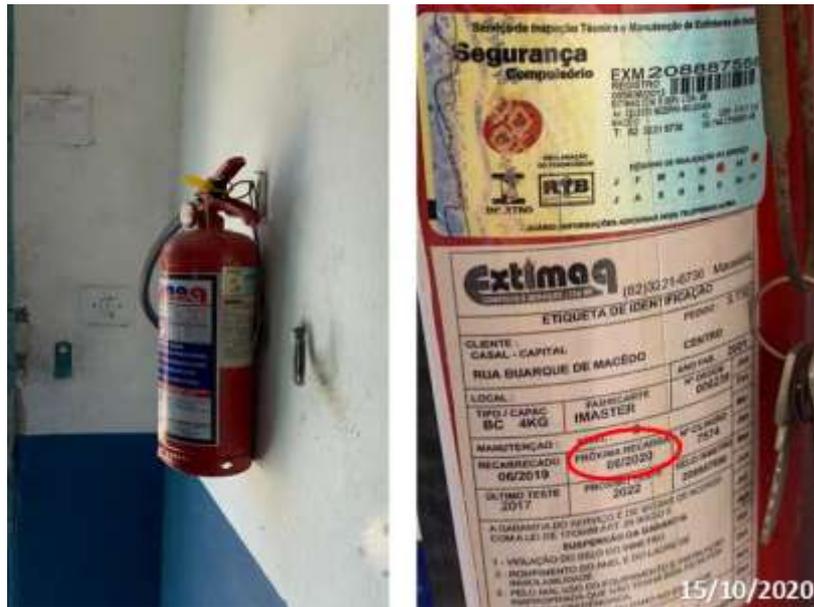
Figura 43 – Extintor fora do prazo de validade na EEAT 05, Água Branca/AL

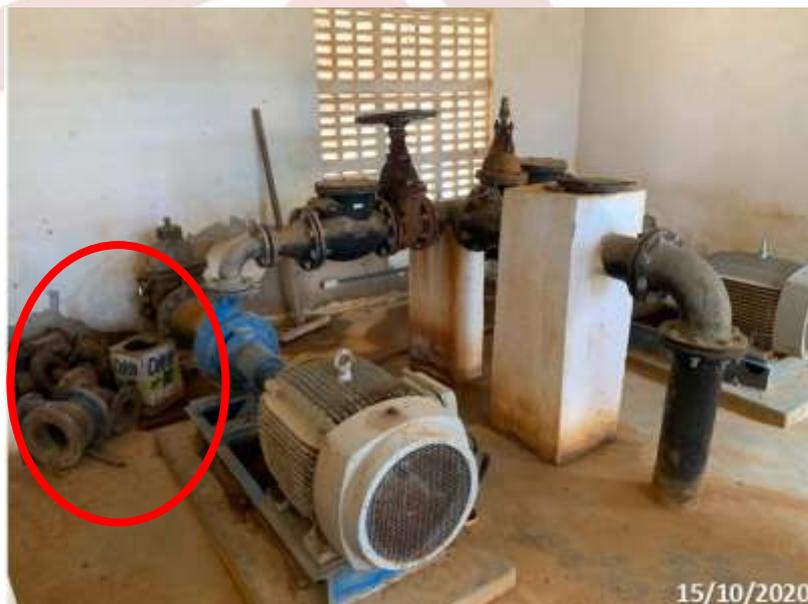
A unidade conta com uma estrutura para dois conjuntos motobombas, com 55 cv de potência cada, apresentados na Figura 45, em que observa-se o acúmulo de peças dispostas inadequadamente e o processo de deterioração do revestimento das paredes da edificação. O registro da bomba em operação apresenta vazamento, como pode-se verificar na Figura 46.

Figura 45 – Conjuntos motobombas da EEAT Auxiliar, Água Branca/AL

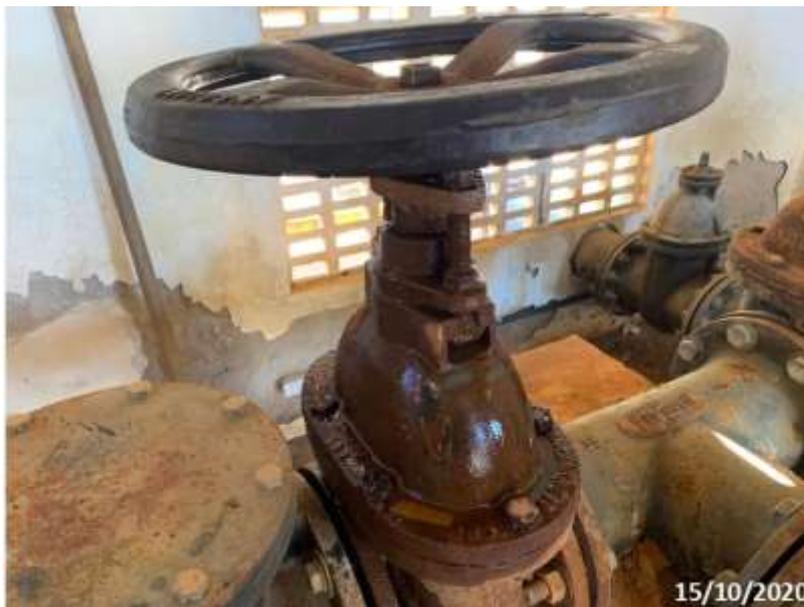
Figura 46 – Vazamento no registro na EEAT Auxiliar, Água Branca/AL

| Estação Elevatória | - <b>Vazamento na bomba, apresentado na Figura 46.</b> |

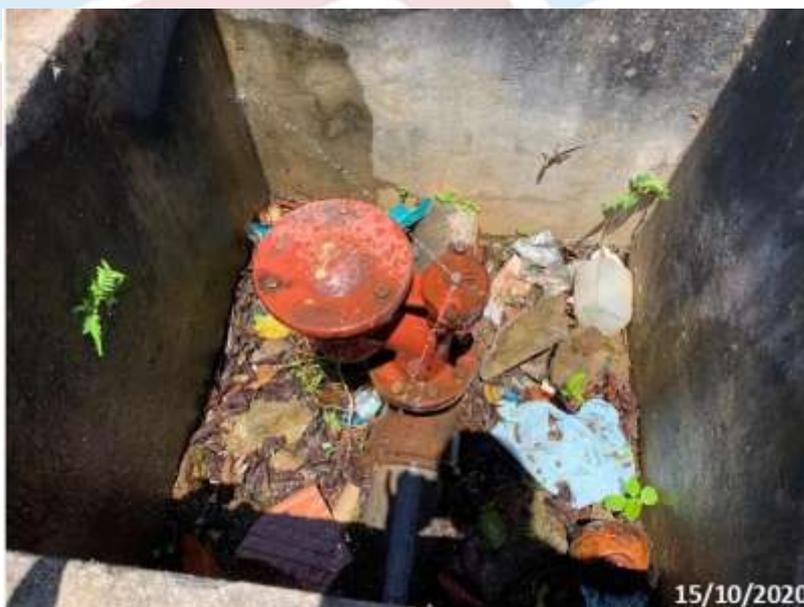
Além do vazamento no registro da bomba, também há outro vazamento importante no registro logo na entrada da EEAT, conforme consta na Figura 47. O acúmulo de resíduos sólidos na caixa de inspeção ilustrada na Figura 48. Ressalta-se ainda, a ausência de extintor.

Figura 47 – Vazamento no registro na entrada EEAT Auxiliar, Água Branca/AL

| Estação Elevatória | - <b>Vazamento no registro, apresentado na Figura 47.</b> |

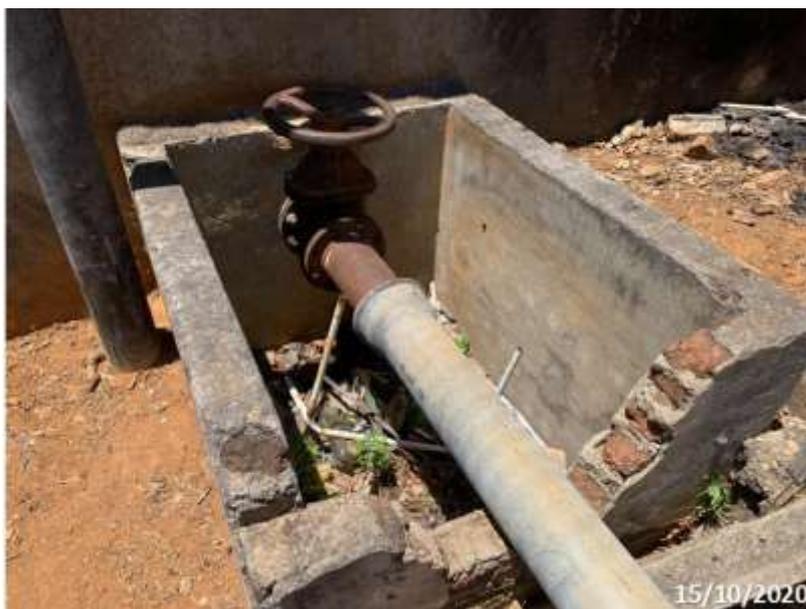
Figura 48 – Caixa de Inspeção da EEAT Auxiliar, Água Branca/AL

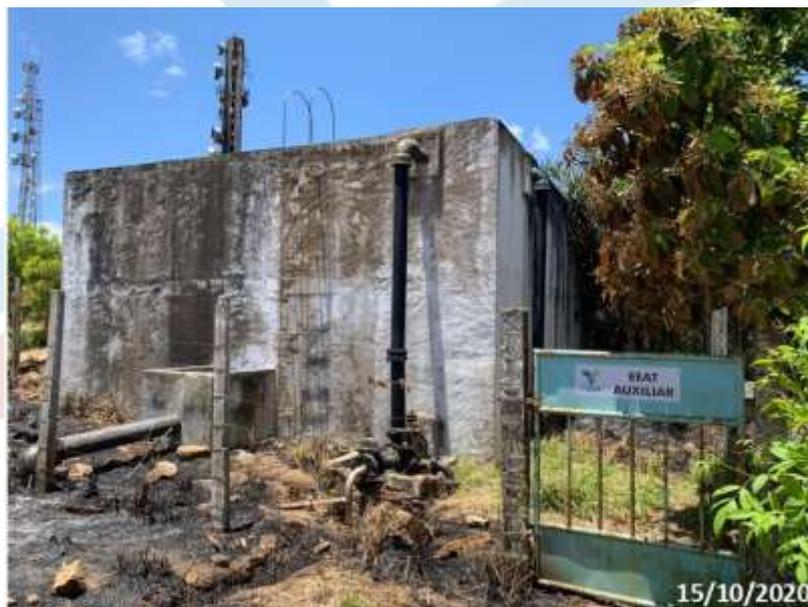
Observando a Figura 51 pode-se verificar que não há guarda-corpo na laje de cobertura. Acrescenta-se ainda, um vazamento no registro da tubulação do reservatório, conforme ilustra a Figura 52.

Figura 51 - Reservatório de Distribuição, Água Branca/AL

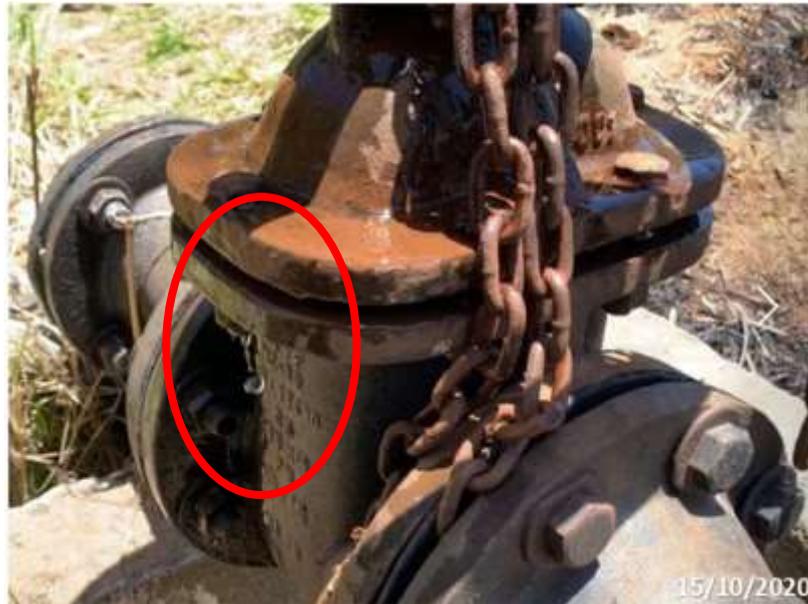
Figura 52 – Vazamento no registro do Reservatório de Distribuição, Água Branca/AL

| Reservatório | - <b>Vazamento ilustrado na Figura 52.</b> |

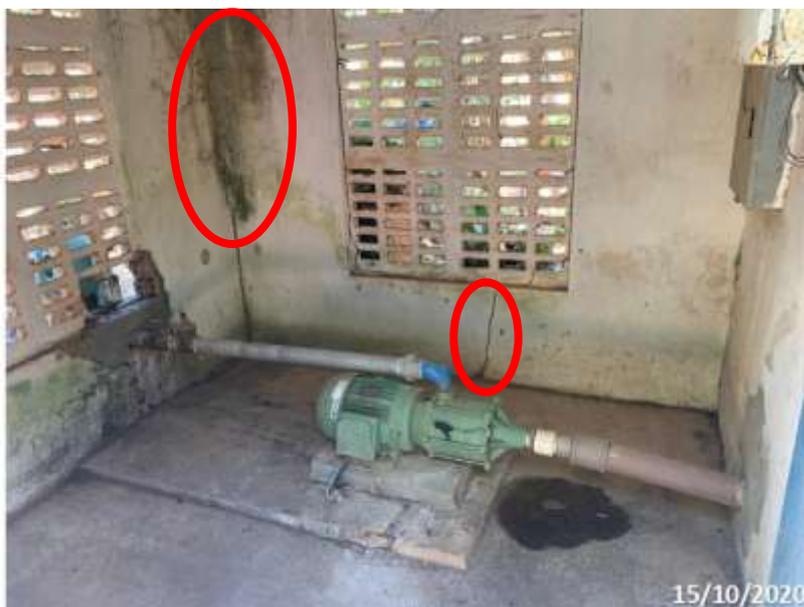
A partir da observação da Figura 57 verifica-se a necessidade revitalização da edificação, em destaque percebe-se que a alvenaria apresenta rachaduras, assim como sinais de infiltração. E não possui extintor de incêndio.

Figura 57 – Interior da EEAT Tatajuba, Água Branca/AL

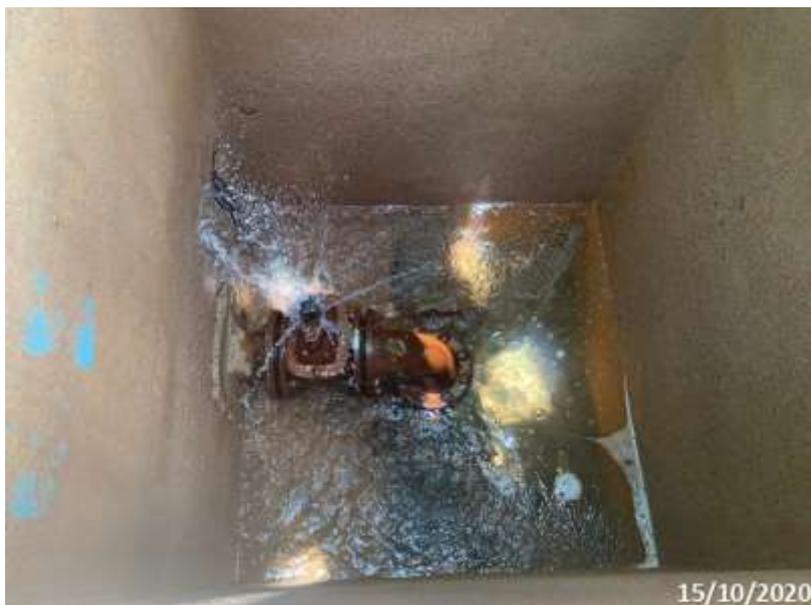
Ademais, verificou-se a presença de um vazamento substancial no registro ilustrado pela Figura 58.

Figura 58 – Vazamento na EEAT Tatajuba, Água Branca/AL

| Estação Elevatória | - <b>Vazamento no registro, apresentado nas Figuras 58.</b> |

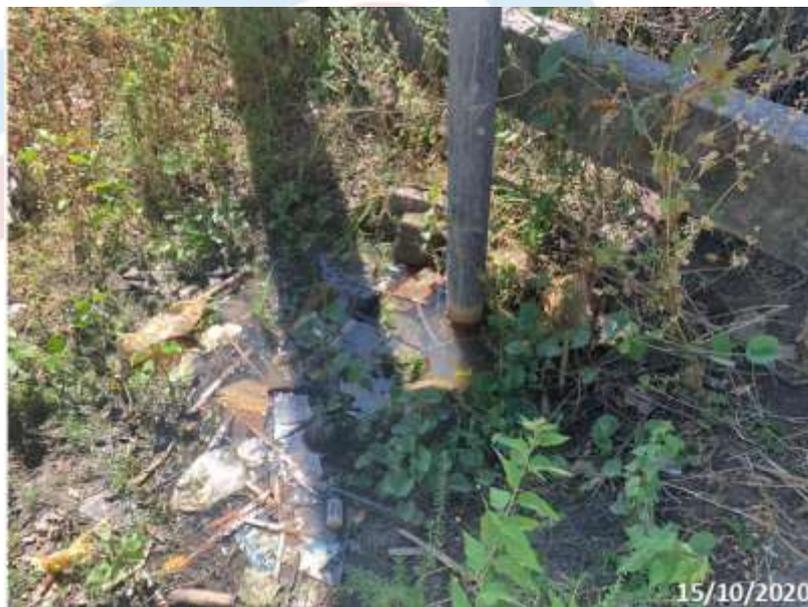
Também observou-se um vazamento junto à tubulação do equipamento hidráulico.

Figura 61 – Vazamento no Reservatório Moreira, Água Branca/AL

| Reservatório 1 | <b>- Vazamento, como consta na Figura 61.</b> |

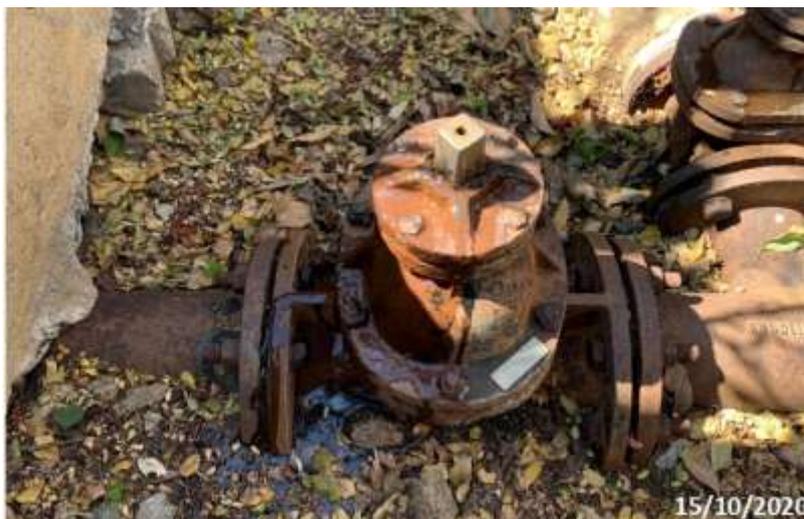
Figura 63 – Vazamento em Reservatório Boqueirão, Água Branca/AL

A Figura 63 ilustra o vazamento no registro do Reservatório do Povoado Boqueirão. Além disso, há armação exposta na base do reservatório, como consta na Figura 64.

| Reservatório 1 | - <b>Vazamento, como consta na Figura 63.</b> |

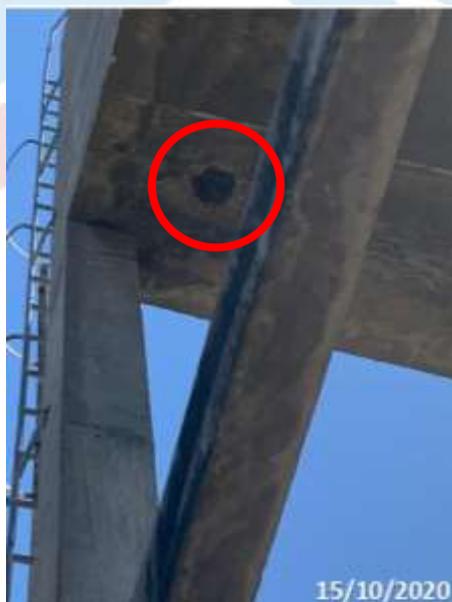
Figura 64 – Armação exposta na base do Reservatório Boqueirão, Água Branca/AL

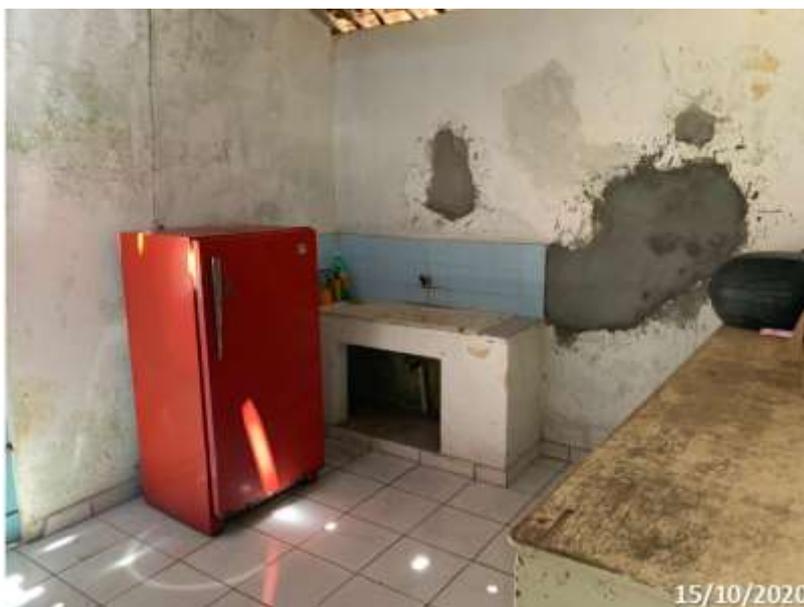
Figura 66 – Paredes necessitando de pintura, Água Branca/AL

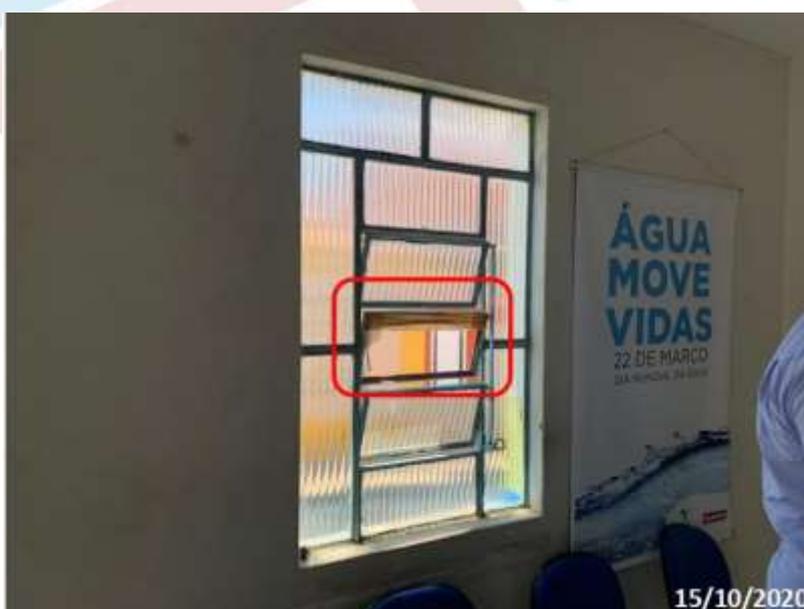
Figura 67 – Esquadria sem vidro, Água Branca/AL

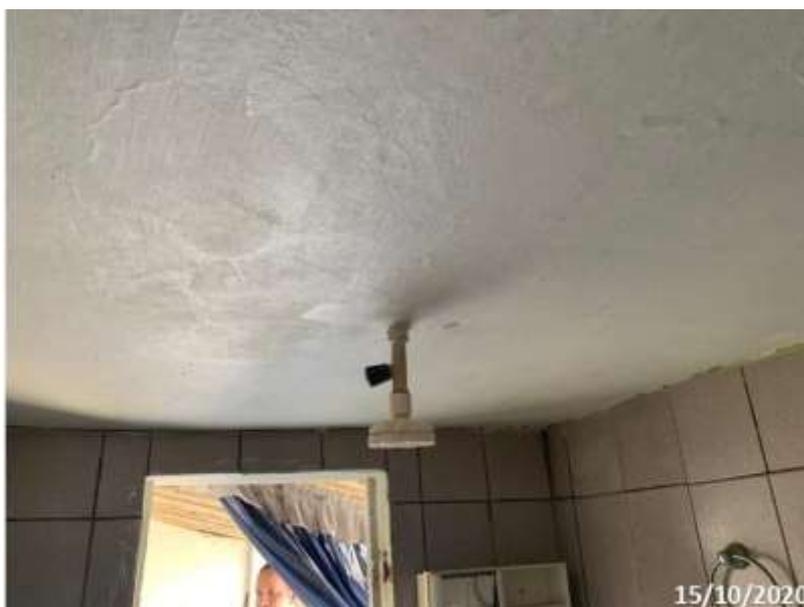
Figura 68 – Banheiro sem porta e lâmpada, Água Branca/AL

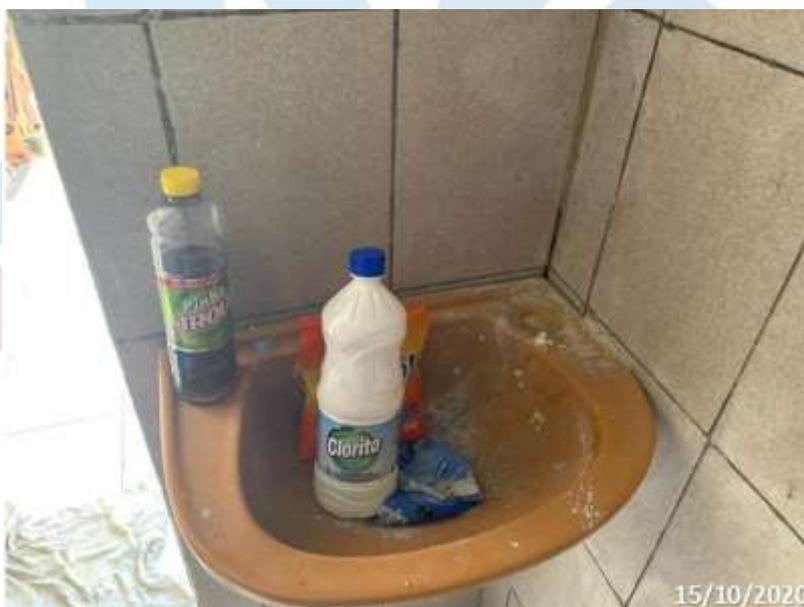
Figura 69 – Ausência de torneira no banheiro, Água Branca/AL

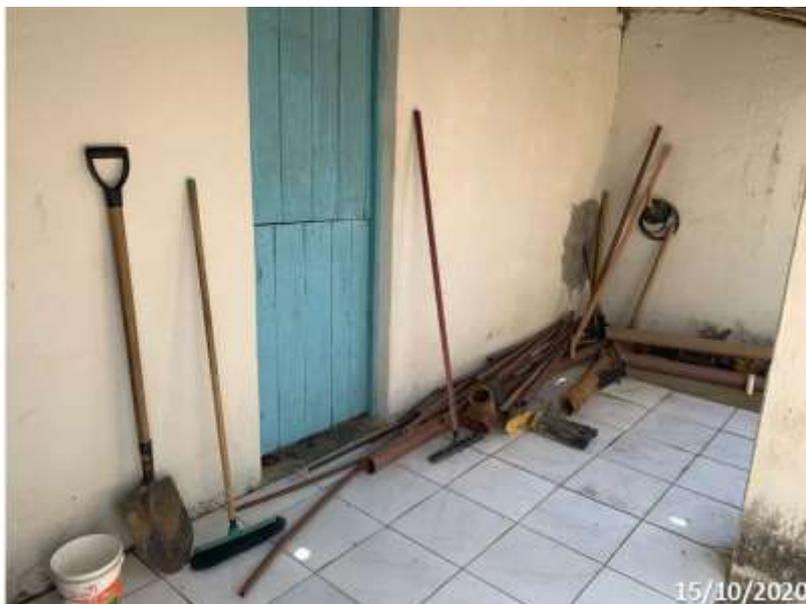
Figura 70 – Disposição inadequada de ferramentas e materiais, Água Branca/AL

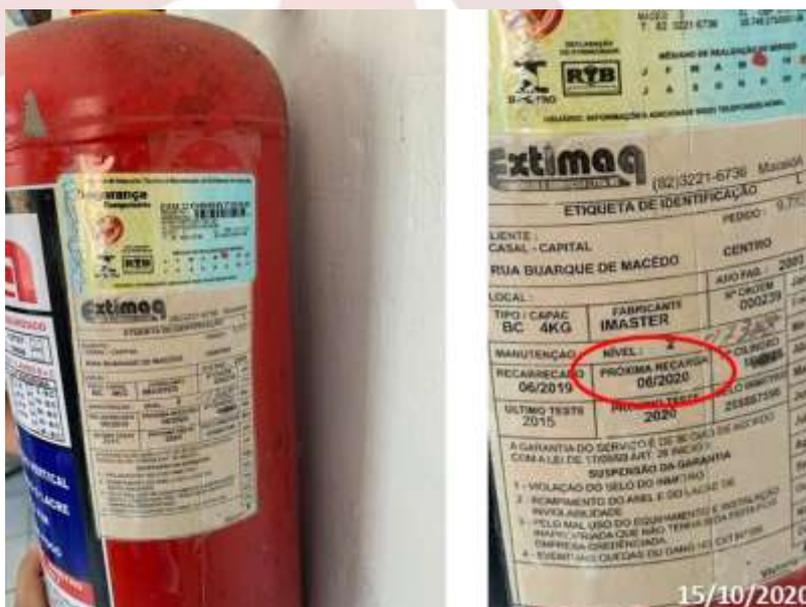
Figura 71 – Extintor de incêndio fora do prazo de validade, Água Branca/AL
