## **RELATÓRIO DE FISCALIZAÇÃO Nº 036/2020**

### **SISTEMA DE ABASTECIMENTO DE ÁGUA DO MUNICÍPIO DE CANAPI/AL**

Maceió, AL  
Novembro 2020

**Objeto:** Relatório Técnico-Operacional de Fiscalização do Sistema de Abastecimento de Água de Canapi/AL.

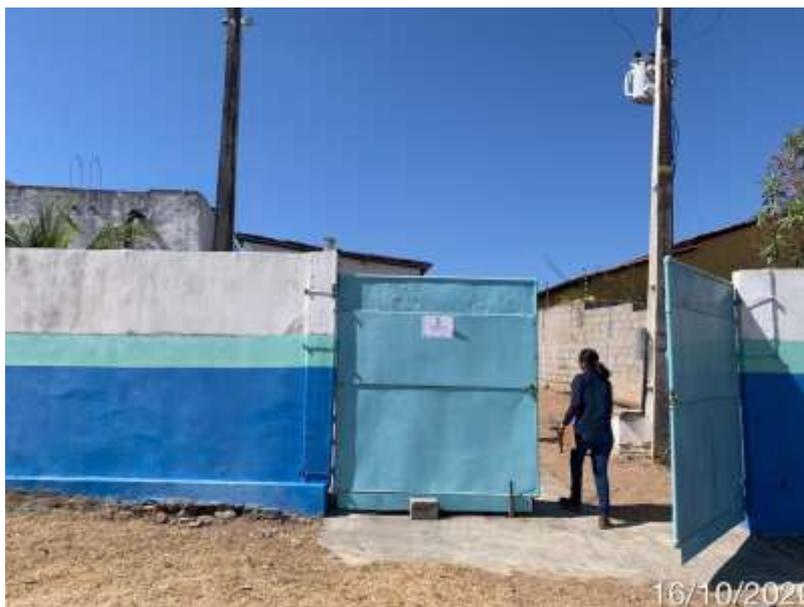
A Estação Elevatória de Água Tratada (EEAT) 09 localizada no município de Canapi, recalca a água para o Reservatório 10 localizado no Núcleo de Atendimento. A Figura 6 mostra o acesso à unidade de abastecimento, nota-se que a área está devidamente cercada e identificada, porém a identificação é com uma folha de papel.

Figura 5 - Acesso a Estação Elevatória de Água Tratada 09, Canapi/AL

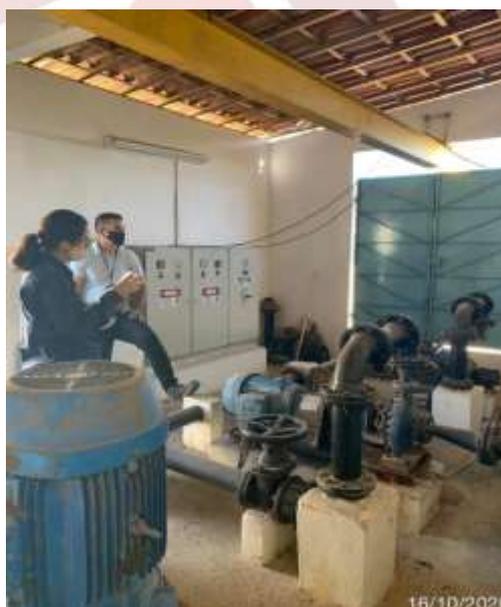
No interior do local, a estrutura está prevista para funcionamento de até 3 conjuntos motobombas, atualmente operam duas bombas de maneira automatizada, uma recalcando água para o bairro Marechal Deodoro e a outra para as demais localidades, e não está presente o equipamento reserva, como destaca a Figura 8.

Figura 6 – Interior da EEAT 09, Canapi/AL

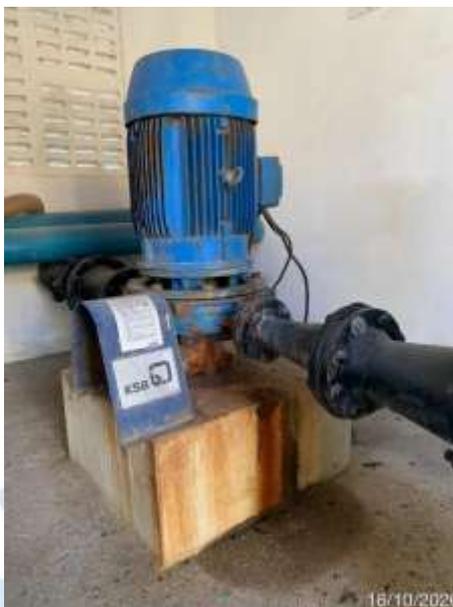
Em uma das bombas há um vazamento de proporções consideráveis devido a um processo de corrosão em parte do equipamento conforme pode-se verificar nas Figuras 8 e 9.

Figura 7 – Bomba com vazamento na EEAT 09, Canapi/AL

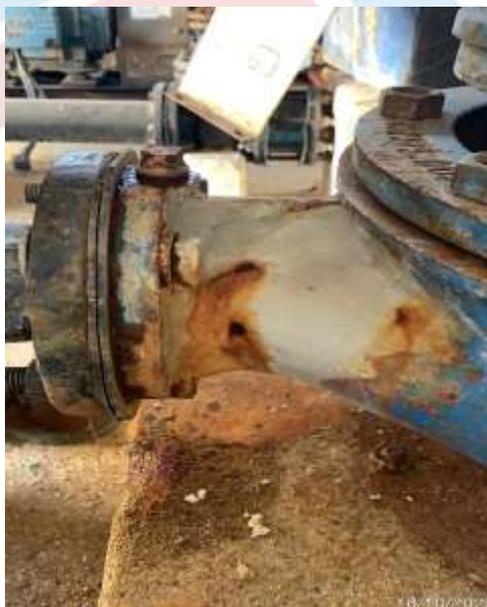
Figura 8 – Vazamento da Bomba na EEAT 09, Canapi/AL

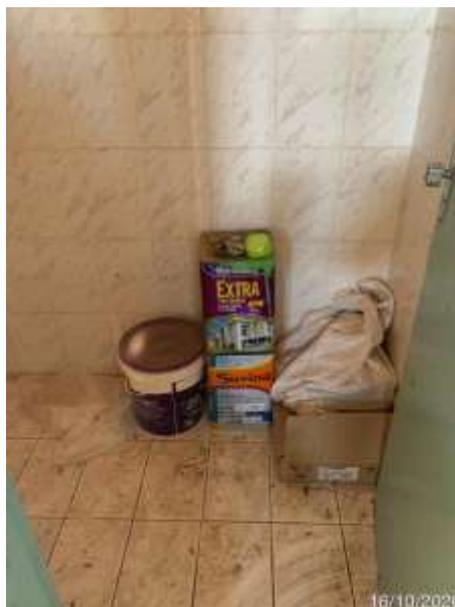
Figura 11 – Entulhos no Banheiro de uso dos funcionários na EEAT 09, Canapi/AL

Advertências
Advertência 2 - Solicita-se limpeza e organização do banheiro.
Advertência 3 - Requer-se a adequação das instalações hidrossanitárias do banheiro.
Advertência 4 - Requisita-se o armazenamento e manuseio adequado dos produtos químicos.
Advertência 5 - Recomenda-se que a identificação do local seja feita com material de maior durabilidade e resistência às intempéries.

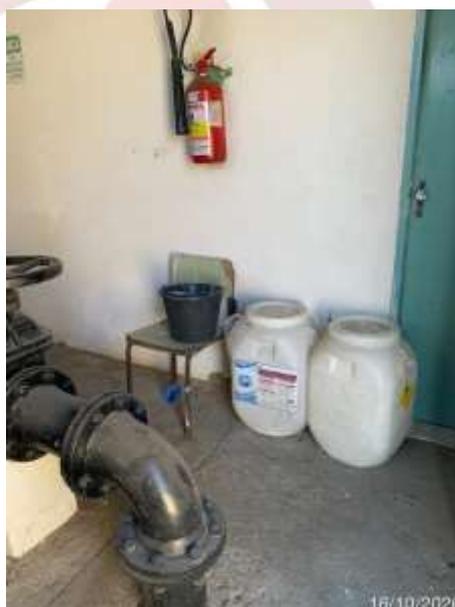
Embora a água já tenha passado por um processo de desinfecção em Água Branca, ela recebe um reforço de cloro contudo, as bombonas de cloro granulado estão no mesmo ambiente que os motores, situação não favorável uma vez que esse tipo de produto químico é um forte agente oxidante. Deve-se ter um local específico para depósito e dosagem do produto.

Figura 12 – Armazenamento inadequado de produtos químicos na EEAT 09, Canapi/AL

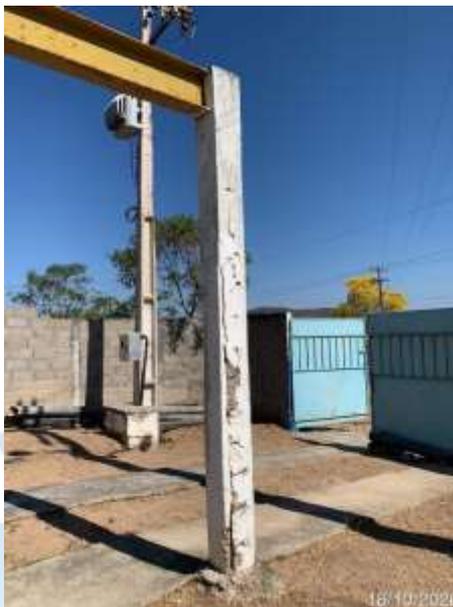
O pilar em que a viga metálica utilizada durante os procedimentos de manutenção dos equipamentos é vinculada está em processo de deterioração ilustrado pela Figura 13 em pode-se verificar que a camada de cobrimento de concreto está se desprendendo.

Figura 13 – Parte da estrutura na EEAT 09, Canapi/AL

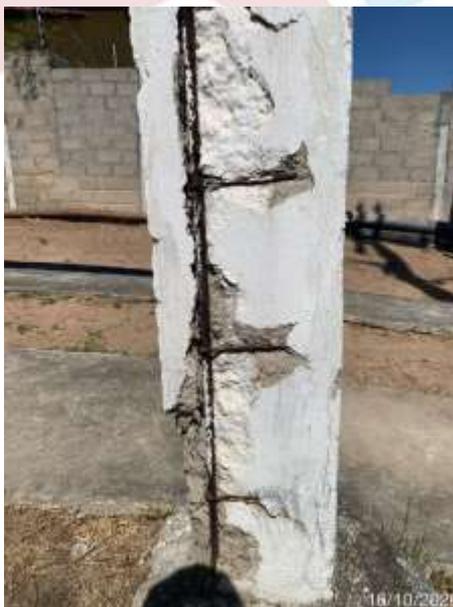
Figura 14 – Pilar comprometido da estrutura na EEAT 09, Canapi/AL

No detalhe registrado pela Figura 14 nota-se que a componente armadura já não realiza mais sua função uma vez que os estribos já se romperam devido à corrosão. Recomenda-se a escora da viga enquanto um estudo seja feito para que avalie a capacidade funcional do elemento estrutural.

Unidade Operacional	Constatação
Estação Elevatória	- <b>Pilar em processo de deterioração.</b>
Não Conformidade 4 - Não manter em perfeitas condições de conservação e limpeza todas as instalações e equipamentos, inclusive os de reserva.	
Referencial Legal Art. 21 da Resolução 18/2016 Arsal	
Unidade Operacional	Constatação
Estação Elevatória	- <b>Ausência de equipamento reserva.</b>

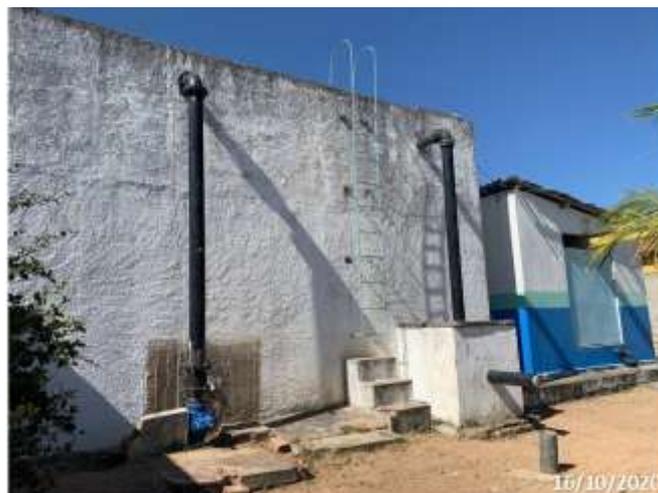
Na mesma área em que está localizada a EEAT 09 fica o Reservatório 09 que atende a parte baixa do município. Feito em concreto armado, de formato prismático, apoiado. Observando a Figura 15 nota-se que não há guarda-corpo nem na escada assim como na cobertura da laje.

Figura 15 – Reservatório 09, Canapi/AL

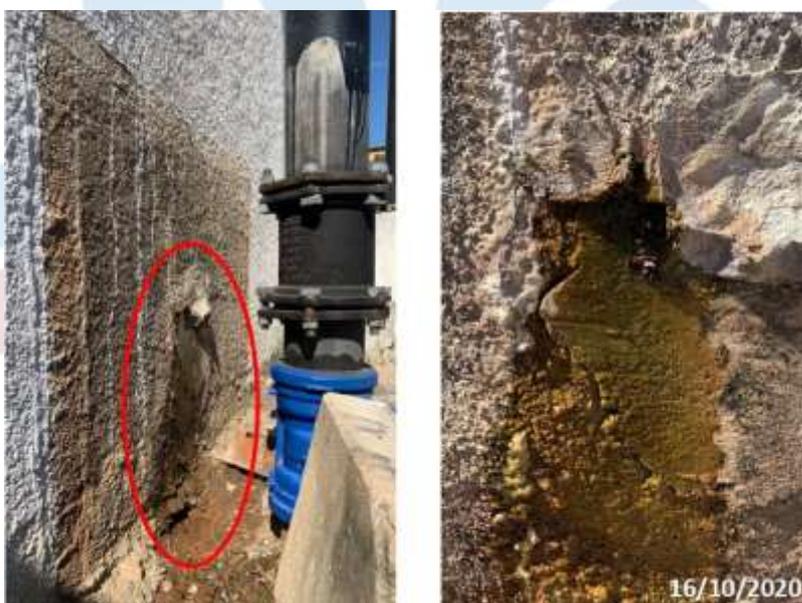
O referido reservatório também apresenta vazamento uma de suas paredes como pode-se verificar na Figura 16.

Figura 16 – Vazamento no Reservatório 09, Canapi/AL

Não Conformidade 5 - Não manter a unidade integrante dos sistema público de abastecimento de água em bom estado de limpeza, conservação, organização e segurança.	
Referencial Legal	
Art. 128 da Resolução 137/2014 Arsal , NBR 12.214 Item 5.13 e NR 35 item 35.4.2.	
Unidade Operacional	Constatação
Reservatório 1	- <b>Ausência de guarda-corpo na laje de cobertura, conforme consta na Figura 15.</b>
Não Conformidade 6 - Não manter os reservatórios de água em perfeitas condições de estanqueidade, conservação e limpeza.	
Referencial Legal	
Art. 23 da Res. 18/2016 da Arsal.	
Unidade Operacional	Constatação
Reservatório 09	- <b>Vazamento, como consta na Figura 16.</b>

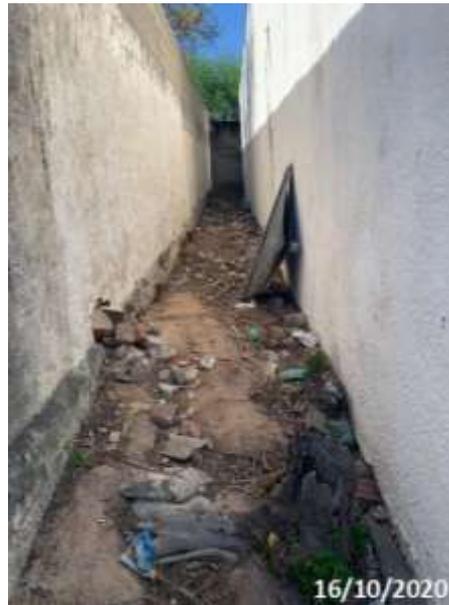
A parte lateral do terreno junto ao reservatório necessita da remoção de resíduos sólidos que estão acumulados no local, como consta na Figura 17.

Figura 17 – Acúmulo de resíduos sólidos na área do Reservatório 09, Canapi/AL

Advertência
Advertência 6 - Solicita-se limpeza da área.

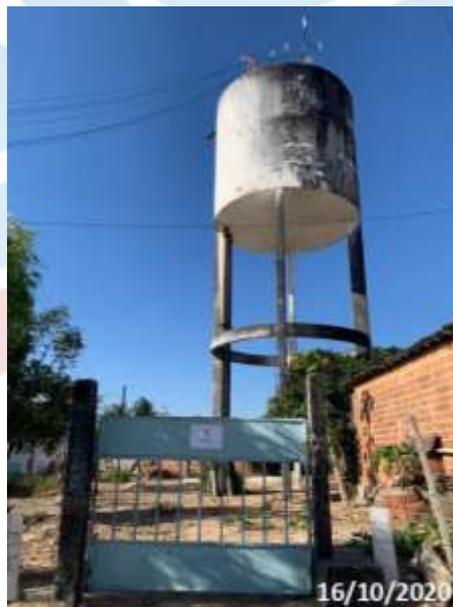
Para atender à porção mais alta da cidade o SAA conta com um reservatório elevado, em concreto armado, de formato circular locado na mesma área em que ocorre o atendimento da população. A água distribuída para o usuário vem do Reservatório 09 e também do Reservatório 08 do município de Mata Grande, dessa forma, o SAA local funciona em regime de rodízio. O reservatório está dentro de uma área cercada e devidamente identificado porém, com a identificação é com papel, conforme ilustra a Figura 18.

Figura 18 - Reservatório 10, Canapi/AL

Observando as Figuras 18 e 19 pode-se verificar que não há guarda-corpo na cobertura da laje nem na escada para acesso ao reservatório.

Não Conformidade 7 - Não manter a unidade integrante dos sistema público de abastecimento de água em bom estado de limpeza, conservação, organização e segurança.	
Referencial Legal	
Art. 128 da Resolução 137/2014 Arsal , NBR 12.214 Item 5.13 e NR 35 item 35.4.2.	
Unidade Operacional	Constatação
Reservatório 1	- <b>Ausência de guarda-corpo na escada e na laje de cobertura, conforme constam nas Figuras 18 e 19.</b>

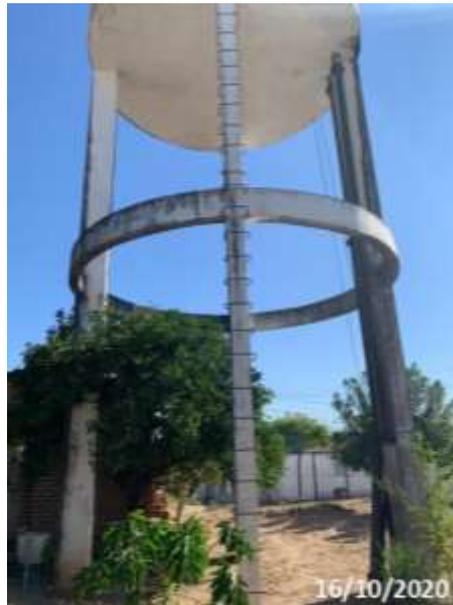
Figura 19 - Reservatório 09, Canapi/AL

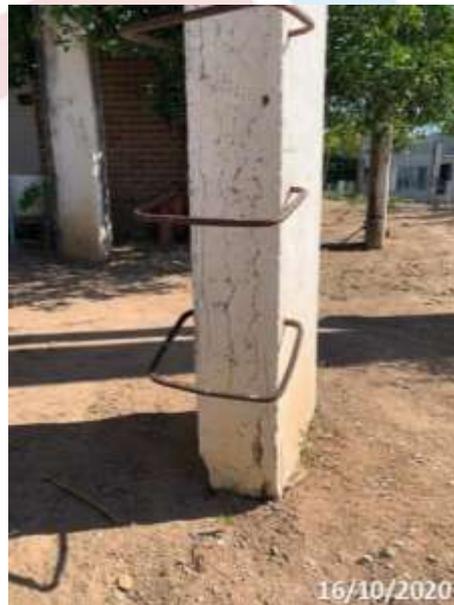
O reservatório apresenta fissuras no pilar de sustentação, Figura 20, e além de armação exposta em sua base conforme consta na Figura 21.

Figura 20 – Pilar com fissuras no pilar de sustentação do Reservatório 10

Advertência
Advertência 7 - Solicita-se o calendário de abastecimento das localidades atendidas por rodízio.
Advertência 8 - Recomenda-se a avaliação estrutural.

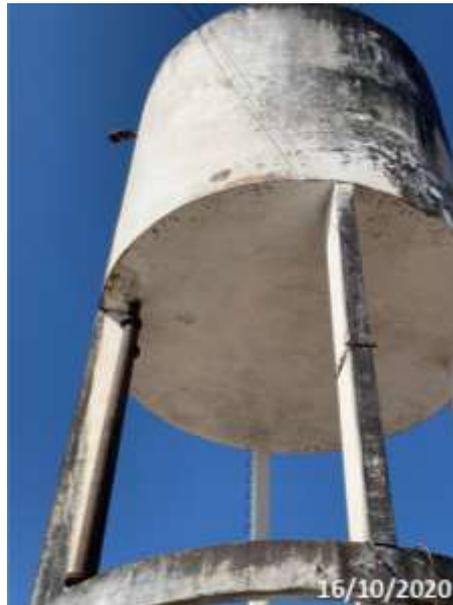
Figura 21 – Armação exposta na base do Reservatório 10, Canapi/AL

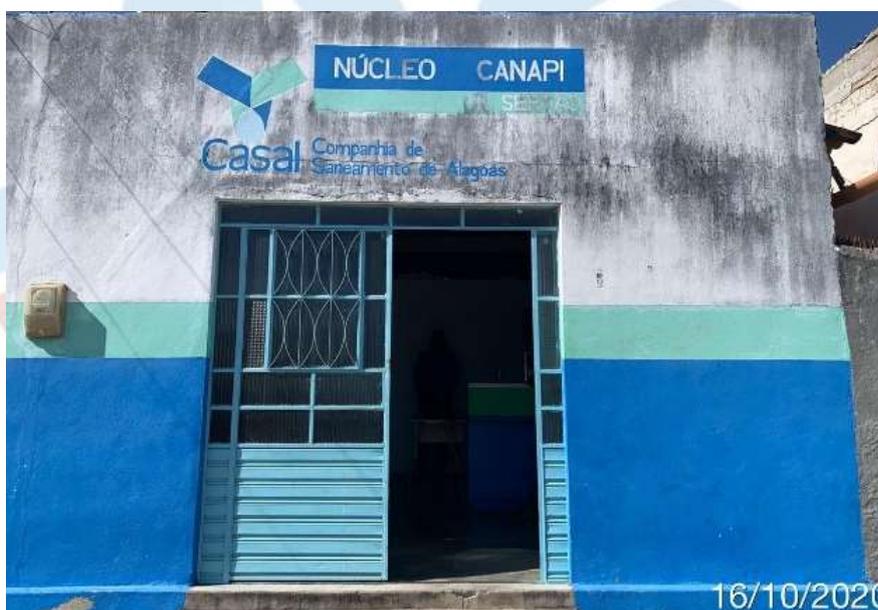
A estrutura do prédio encontra-se em bom estado de conservação, com boas condições de acesso. Possui mobiliário em bom estado de conservação e o número de funcionários não atende à demanda.

Figura 22- Acesso ao escritório operacional de Canapi/AL

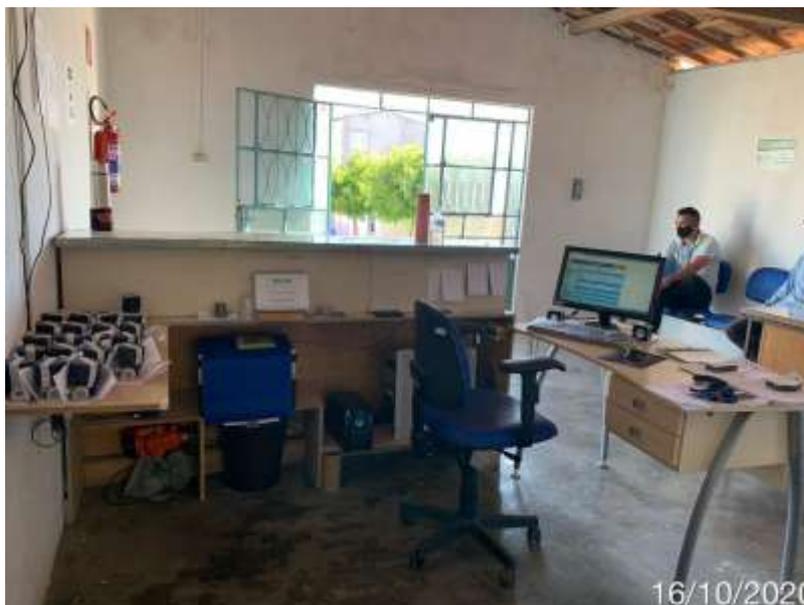
Figura 23 – Sala operacional do Núcleo de Atendimento em Canapi/AL

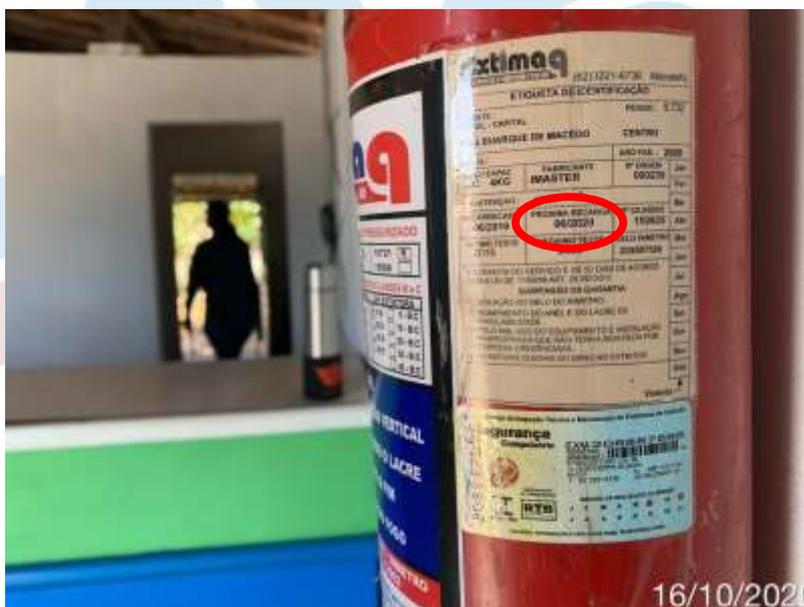
Figura 24 - Extintor de Incêndio, Canapi/AL

Não Conformidade 8 - Não manter a unidade integrante dos sistema público de abastecimento de água em bom estado de limpeza, conservação, organização e segurança.	
Referencial Legal Art. 128 da Resolução 137/2014 Arsal, Art. 4.1.2 da NBR 12.962/98, Art. 10.9 da NR 10 e Art. 23.1 da NR 23	
Unidade Operacional	Constatação
Núcleo de Atendimento	- <b>Extintor fora da validade, conforme Figura 24.</b>
