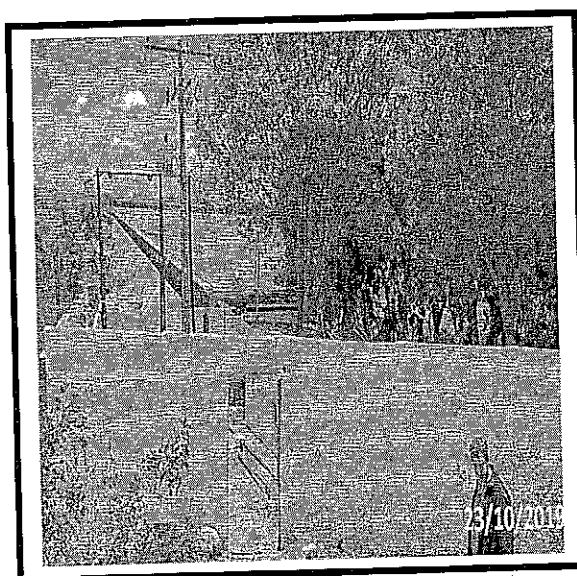
Fig. 05: Entrada sem identificação.

**NC03-** Não existe placa indicativa do local, identificando a área pertencente à Casal (Art. 128 da Resolução 137/2014 Arsal e Art. 06 da Resolução 18/2016);

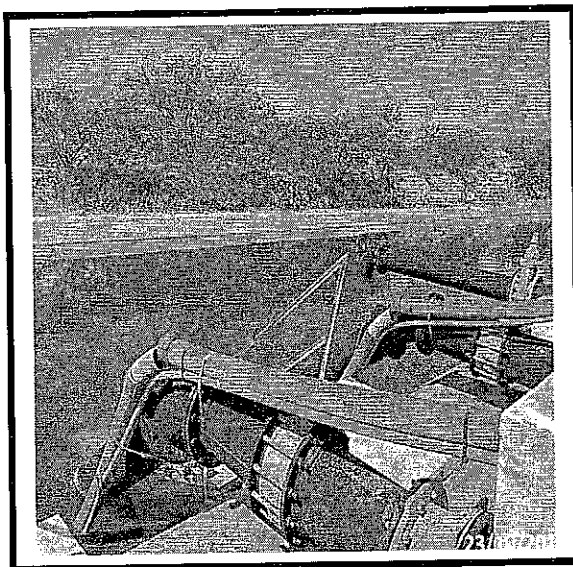
Fig. 06: Conjunto de moto-bombas.

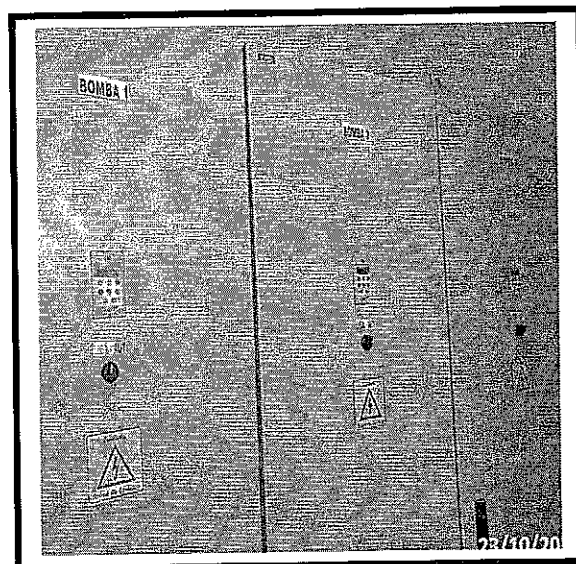
Fig. 07: Quadros de comandos.

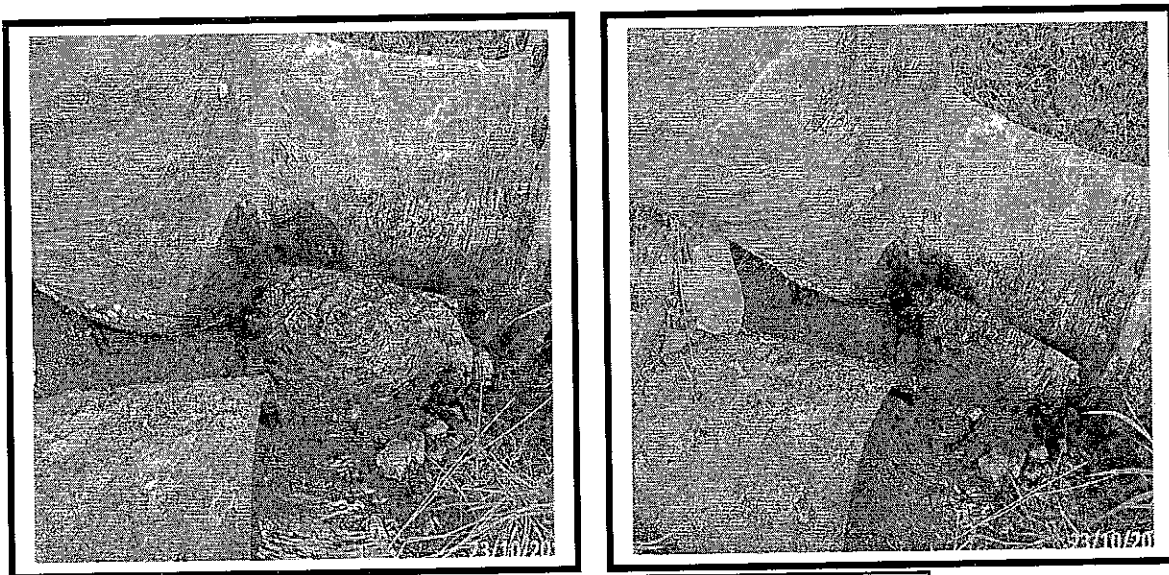
Fig. 08 e Fig. 09: Vazamento na tubulação do filtro.

**NC04-** Vazamentos na tubulação do filtro (Art. 128 da Resolução 137/2014 Arsal e Art. 15 da Resolução 18/2016);

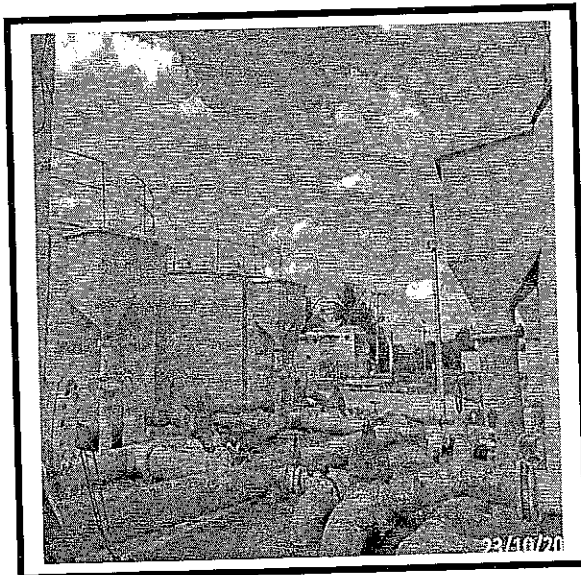
Fig. 10: Filtros da ETA.

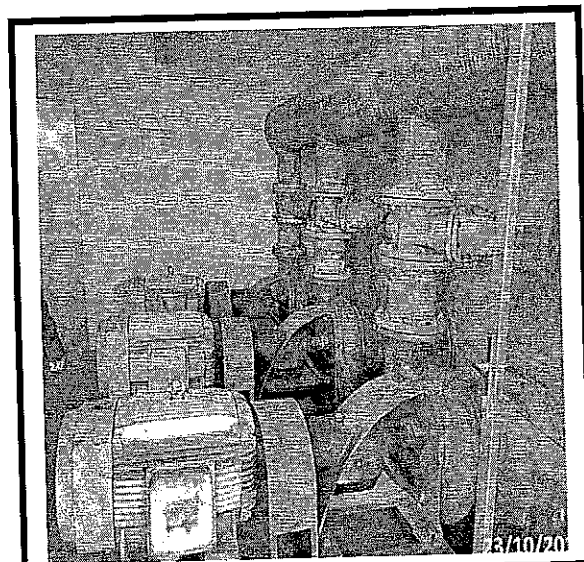
Fig. 11: Conjunto de moto-bombas.

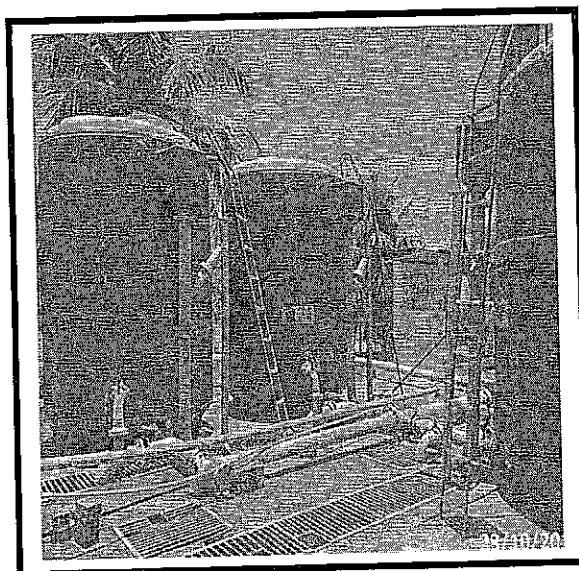
Fig. 12: Filtros Ascendentes.

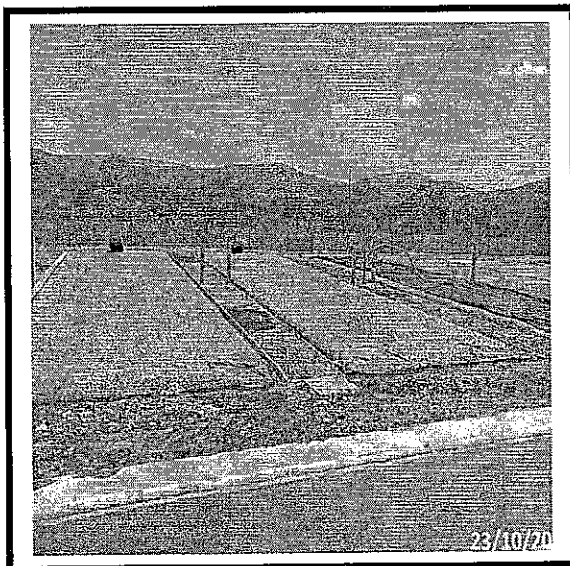
Fig. 13: Bags.

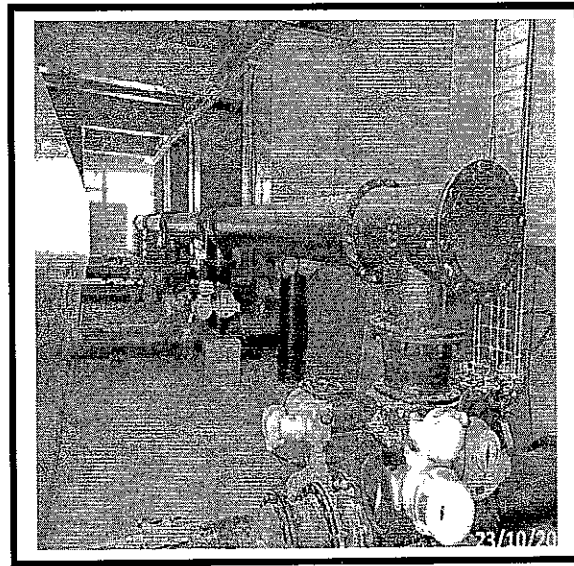
Fig. 14: Casa de bombas.

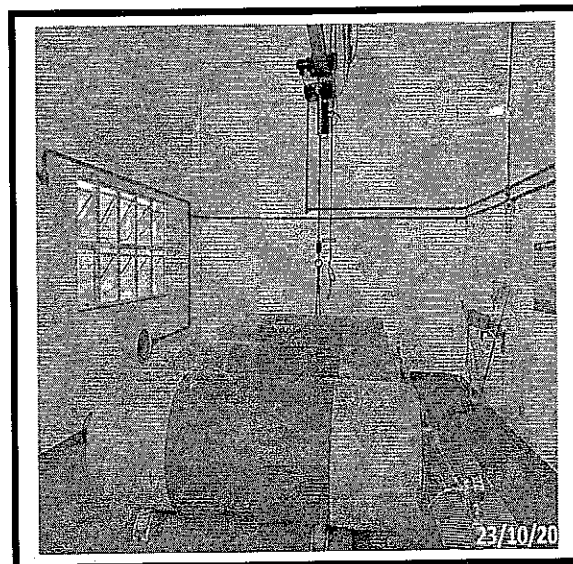
Fig. 16: Cilindros de Cloro.

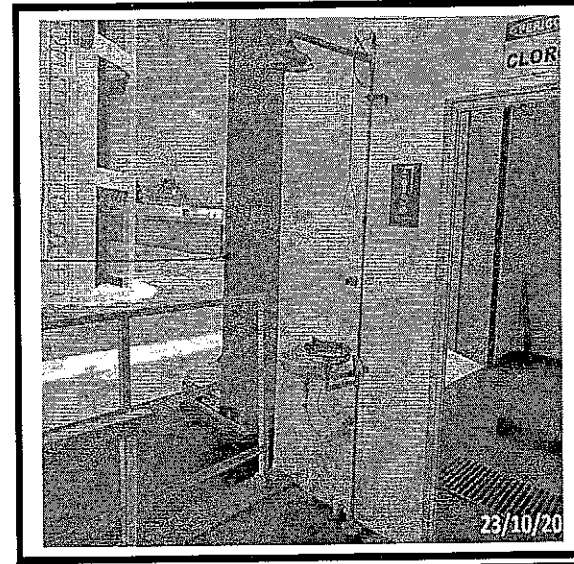
Fig. 15: Chuveiro e lava olhos de emergência.
