### 3.5. RESERVATÓRIO ALTO DO BONITO

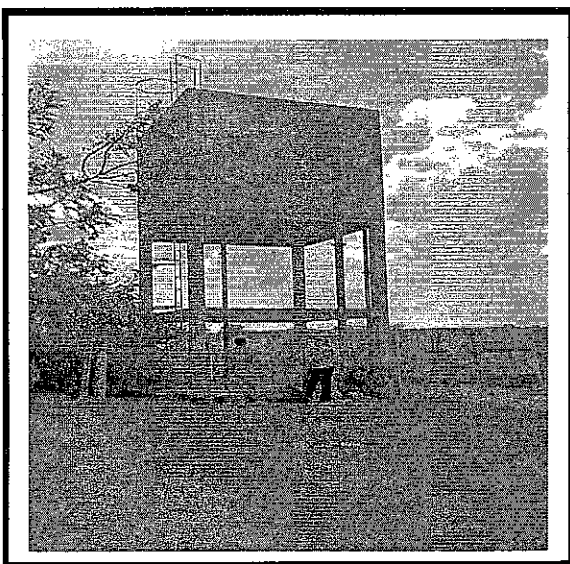
Fig. 35: Reservatório sem placa indicativa.

**NC24-** Não existe placa indicativa do local, identificando a área pertencente à Casal (Art. 128 da Resolução 137/2014 Arsal e Art. 06 da Resolução 18/2016 Arsal);

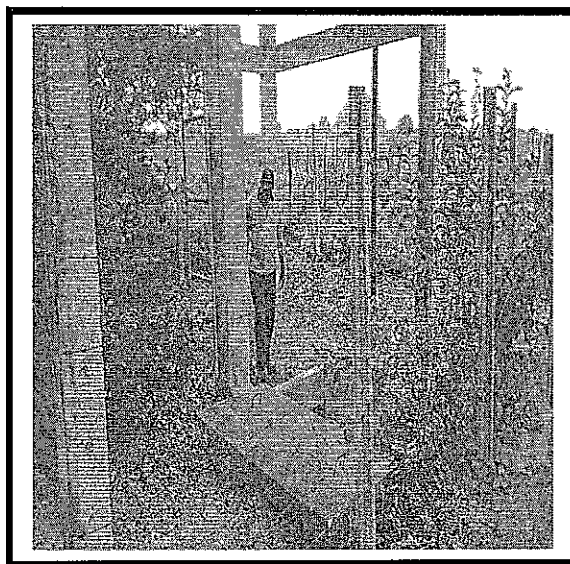
Fig. 36: Não possui tampa de proteção.

**NC26-** As caixas de proteção não possuem tampas adequadas (Art. 128 da Resolução 137/2014 Arsal);

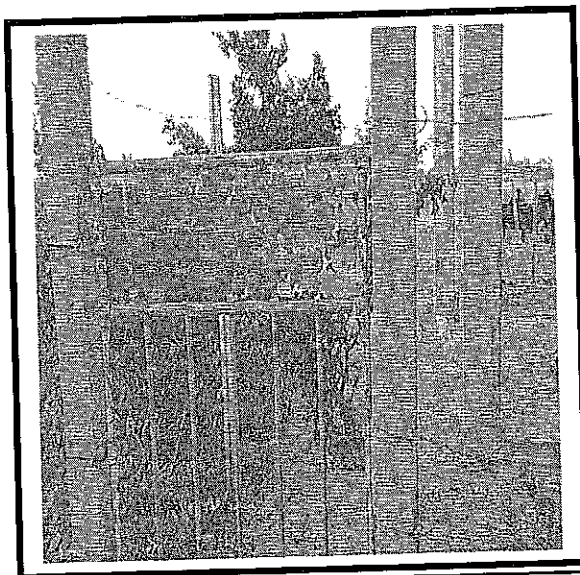
Fig. 37: Reservatório sem placa indicativa.

**NC27-** Não existe placa indicativa do local, identificando a área pertencente à Casal (Art. 128 da Resolução 137/2014 Arsal e Art. 06 da Resolução 18/2016 Arsal);

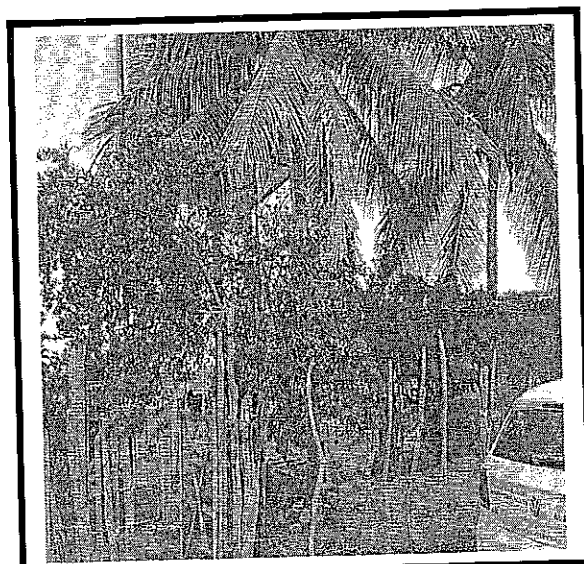
Fig. 38: Não possui tampa de proteção.

**NC29-** As caixas de proteção não possuem tampas adequadas (Art. 128 da Resolução 137/2014 Arsal);

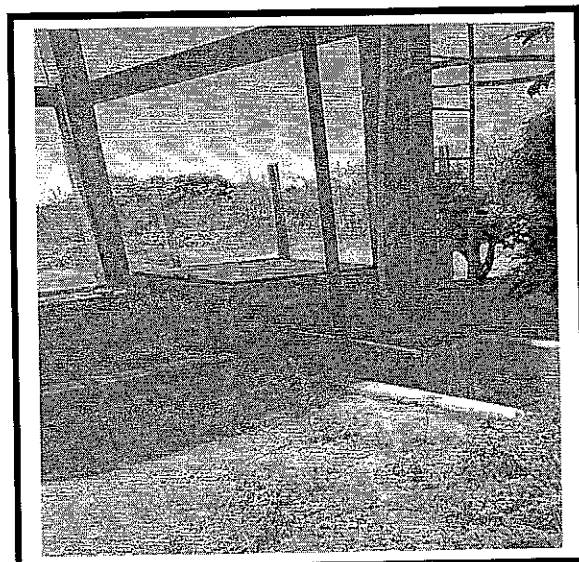
Fig. 40: Sem identificação do local.

**NC30-** Não existe placa indicativa do local, identificando a área pertencente à Casal (Art. 128 da Resolução 137/2014 Arsal e Art. 06 da Resolução 18/2016 Arsal);

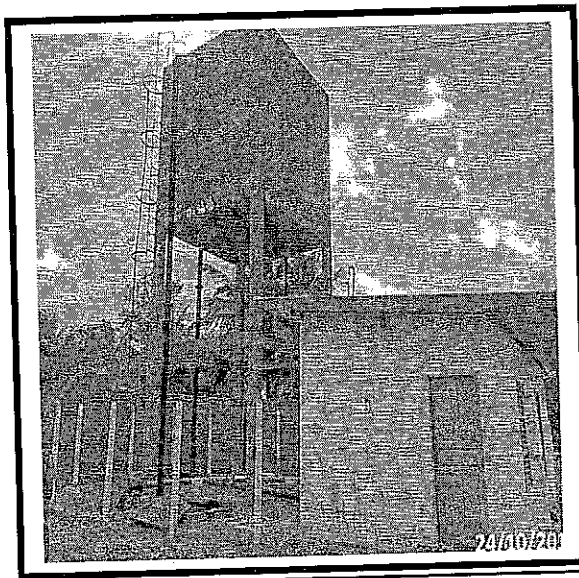
Fig. 41: Reservatório sem identificação.

**NC32-** Não existe placa indicativa do local, identificando a área pertencente à Casal (Art. 128 da Resolução 137/2014 Arsal e Art. 06 da Resolução 18/2016 Arsal);

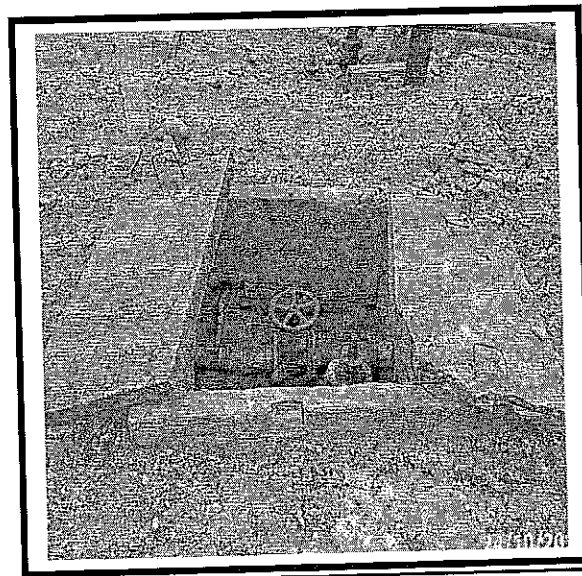
Fig. 42: Tampa necessitando de manutenção.

**NC34-** As caixas de proteção não possuem tampas adequadas (Art. 128 da Resolução 137/2014 Arsal);

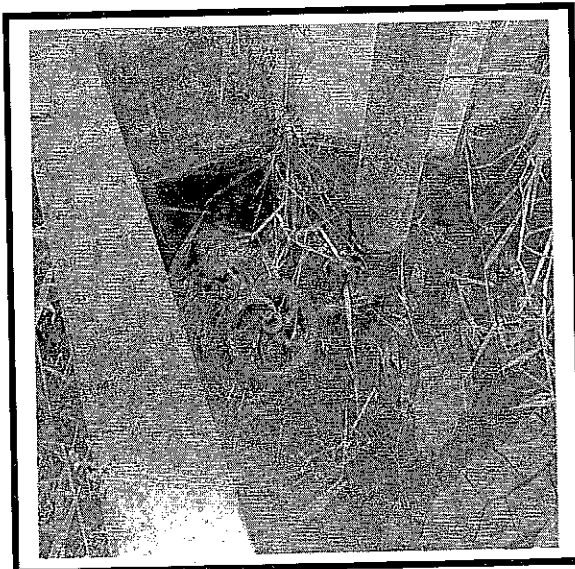
Fig. 44: Registro com vazamento.

**NC39-** Há vazamento no registro do reservatório (Art. 128 da Resolução 137/2014 Arsal e Art. 23 da Resolução 18/2016 Arsal);

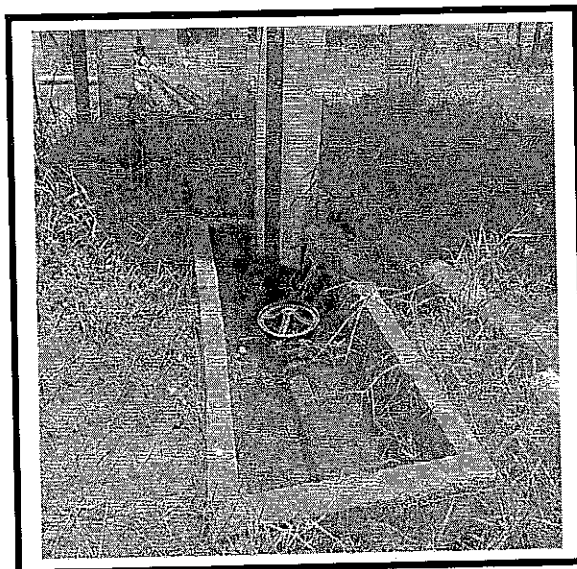
Fig. 45: Sem tampas.

**NC38-** As caixas de proteção não possuem tampas adequadas (Art. 128 da Resolução 137/2014 Arsal);

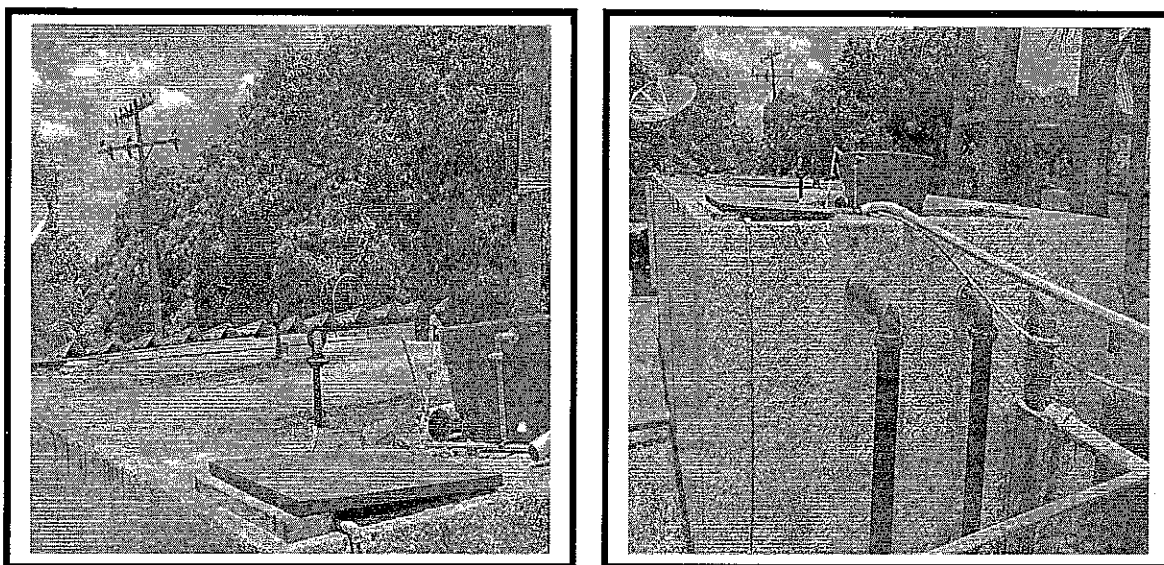
Fig. 46 e Fig. 47: Teto do reservatório cedendo.

**NC40**– O reservatório está com sua laje/teto cedendo (Art. 128 da Resolução 137/2014 Aarsal);
