## **RELATÓRIO DE FISCALIZAÇÃO Nº 033/2020**

### **SISTEMA DE ABASTECIMENTO DE ÁGUA DO MUNICÍPIO DE OLHO D'ÁGUA DO CASADO/AL**

Maceió, AL  
Novembro 2020

**Objeto:** Relatório Técnico-Operacional de Fiscalização do Sistema de Abastecimento de Água de Olho d' Água do Casado/AL.

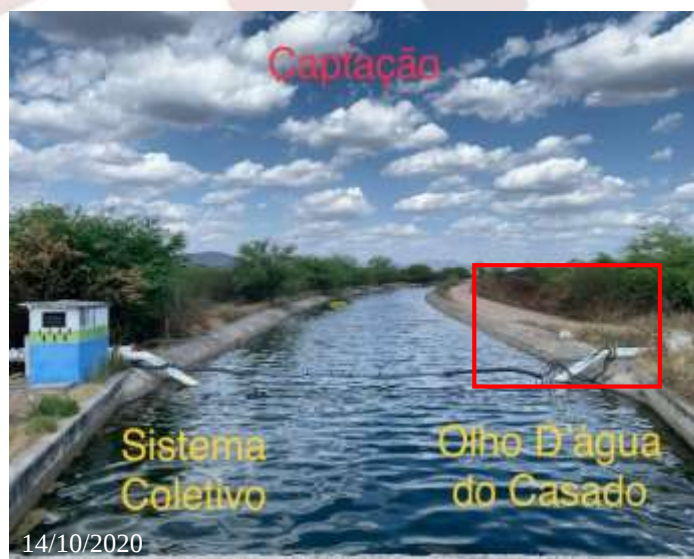
Figura 7 – Captação no canal

A captação ocorre no Canal Adutor do Sertão Alagoano, as margens da AL 423, o conjunto motobomba submersa, situado na berma do lado direito do canal, abastece o município de Olho d' Água do Casado e parcialmente o distrito do Piauí, porém ressalta-se que de acordo com dados da Casal, o volume captado não atende à demanda diária. O local não está identificado Conforme Figura 7

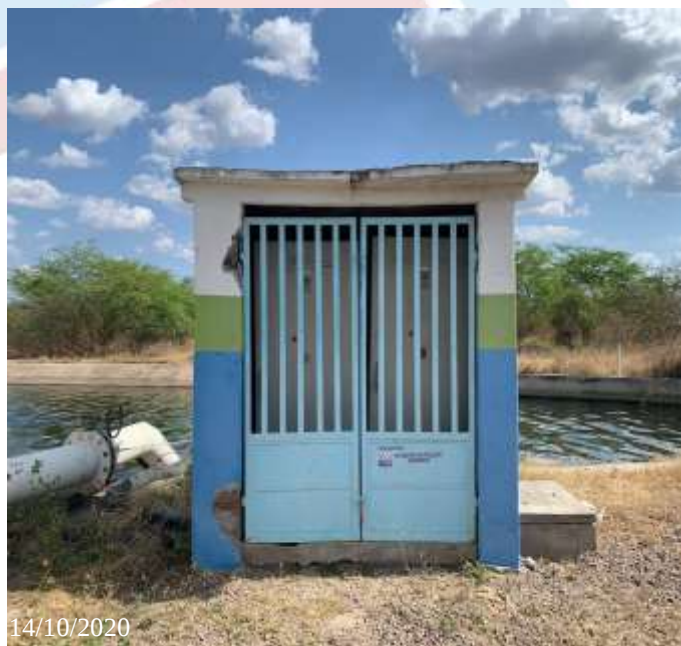
Figura 9 – Casa de comando com ausência de dispositivo de proteção

| Advertências |
|---|
| 02 – Solicita-se reparo da alvenaria na casa de comando; |
| 03 – Solicita-se dispositivo de proteção na casa de comando. |

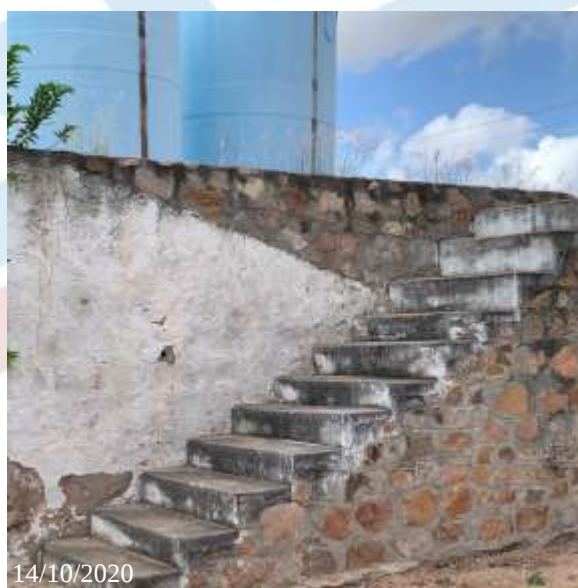
Na inspeção constatou-se, falta de corrimão na escada de acesso aos filtros (Figura 12), ausência de tampa no filtro (Figura 13), corrosão (Figura 14) e vazamentos (Figuras 15 e 16)

Figura 12 – Falta de corrimão

| 04 – Solicita-se corrimão para a escada de acesso aos filtros; |

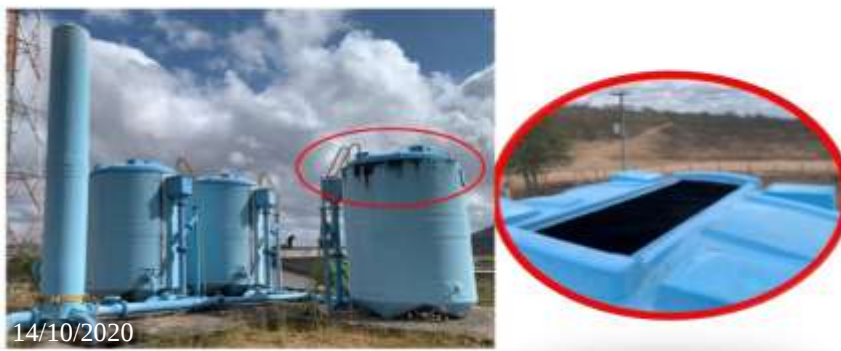
Figura 13 – Filtro sem tampa

| ETA | <b>- Ausência de tampa no filtro</b> |

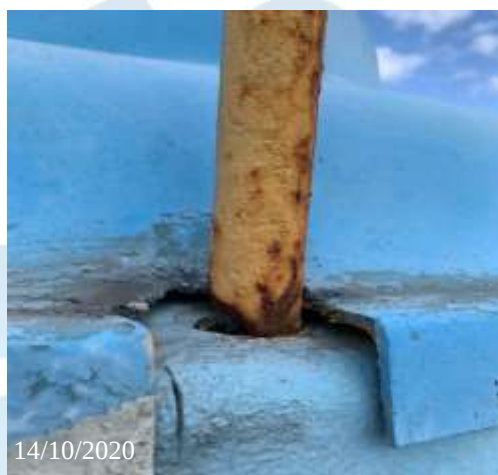
Figura 14 – Corrosão na escada de acesso ao filtro

| ETA | <b>- Corrosão na escada de acesso ao filtro</b> |

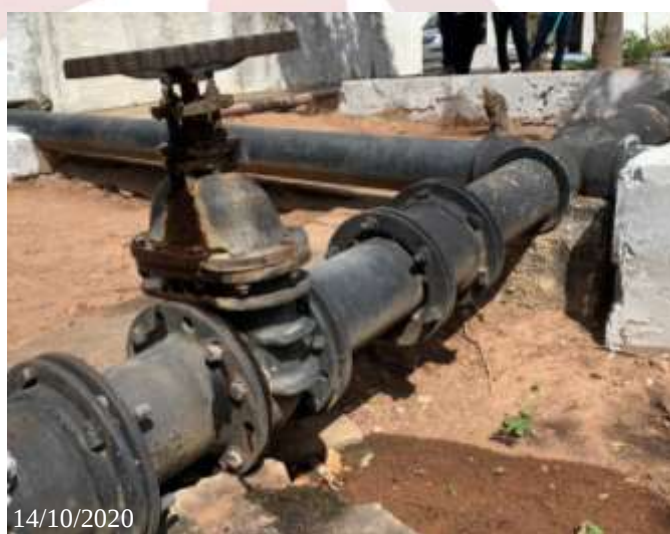
Figura 15 – Vazamento no registro

| ETA | <b>-Vazamento nos registros e na conexão da tubulação provocando grandes perdas físicas que comprometem a eficiência e geram desperdícios</b> |

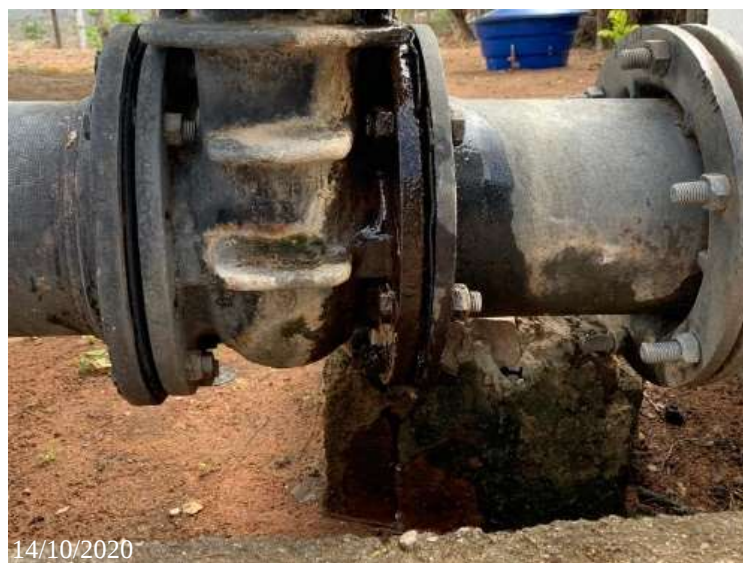
Figura 16 – Vazamento na conexão

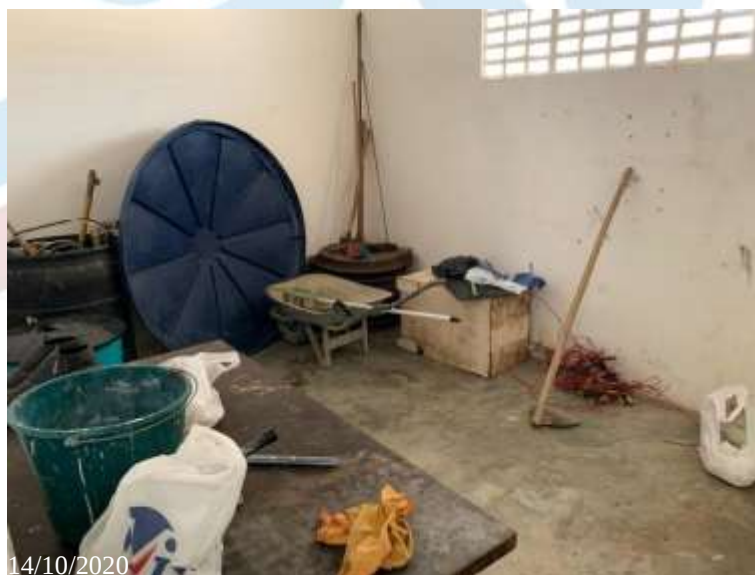
O almoxarifado está localizado nas imediações da EE da ETA, onde foi constatado desorganização no local, conforme Figura 19.

Figura 19 – Disposição inadequada dos materiais no almoxarifado

| 05 – Solicita-se organização do almoxarifado. |

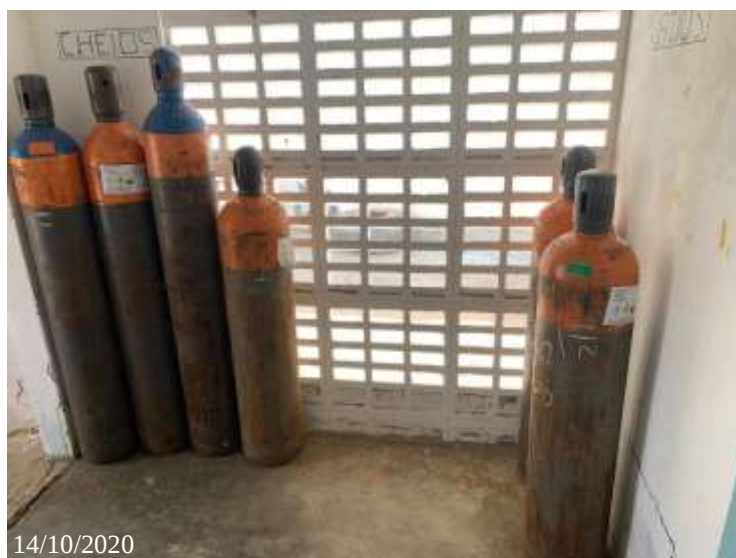
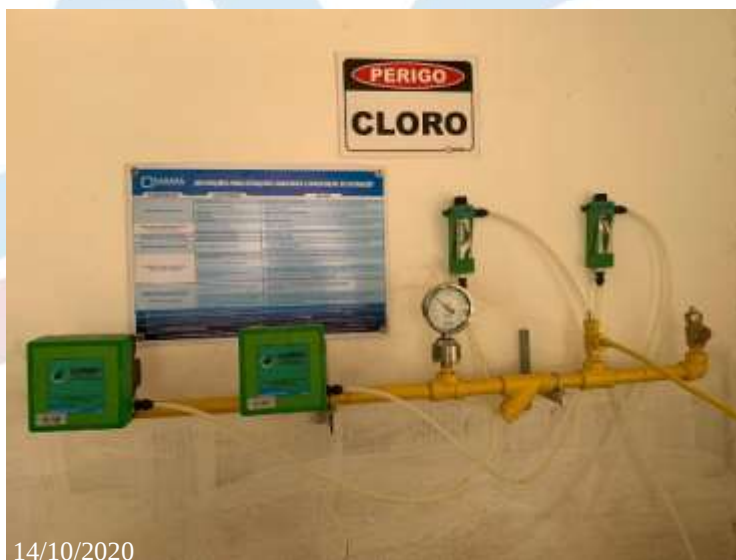
A casa de química funciona na própria ETA, porém a mesma não possui identificação. As Figura 20 e 21 ilustram o local de armazenamento dos cilindros de cloro e o dosador.

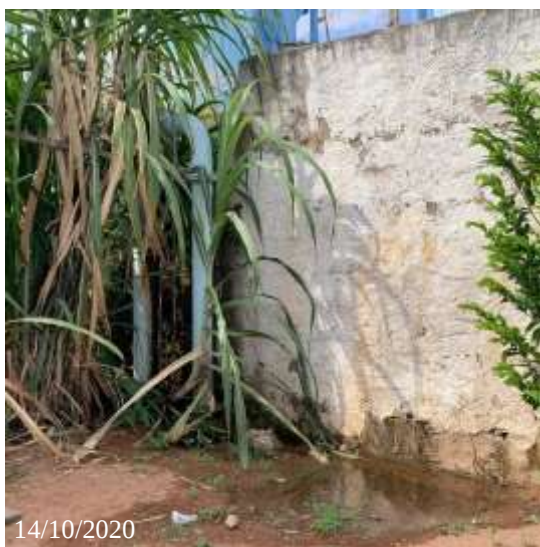
Figura 22 – Reservatório 1 com vazamento

| <p>Unidade Operacional</p> <p>Reservatório1 da ETA</p> | <p>Constatação</p> <p>- <b>Vazamento no reservatório</b></p> |
| <p>Unidade Operacional</p> <p>Reservatório 1 da ETA</p> | <p>Constatação</p> <p>- <b>Ausência de guarda corpo na laje de cobertura</b></p> |

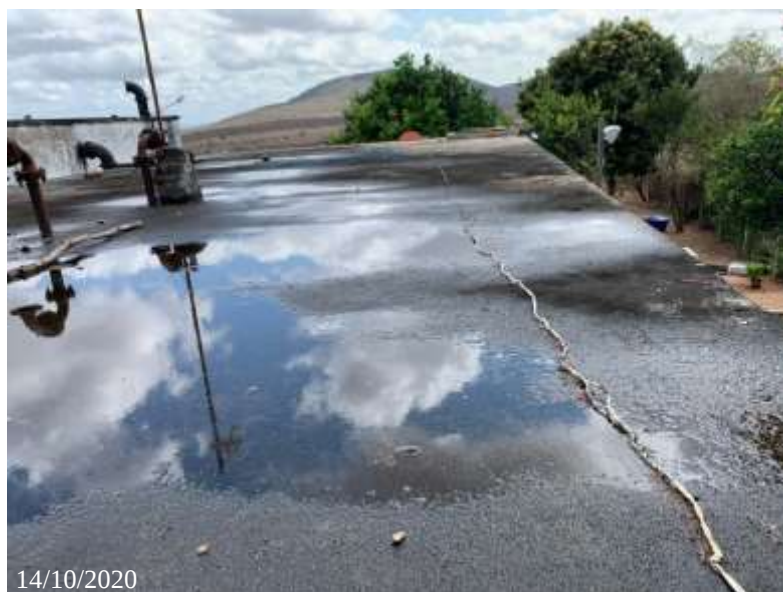
Figura 24 – Fiação exposta e ausência de guarda-corpo na laje

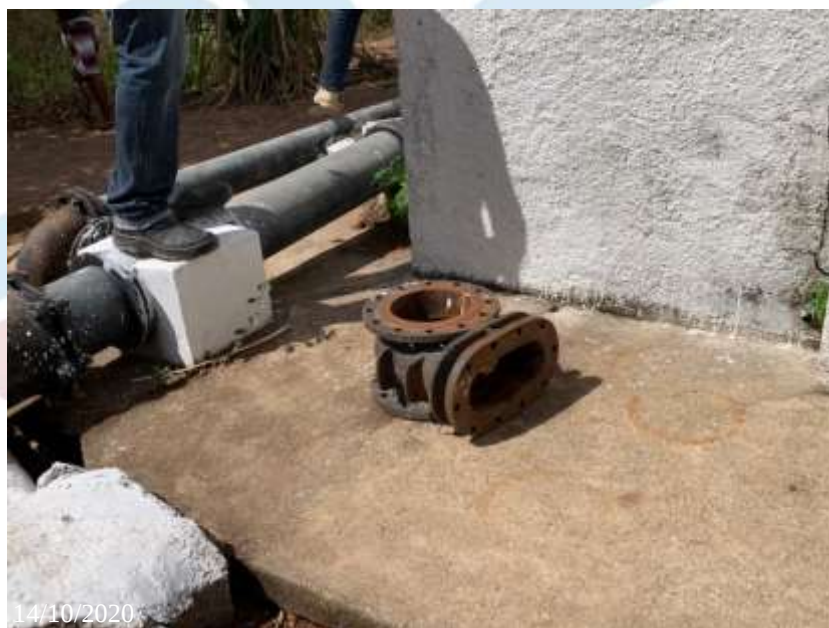
Figura 25 – Disposição inadequada de materiais

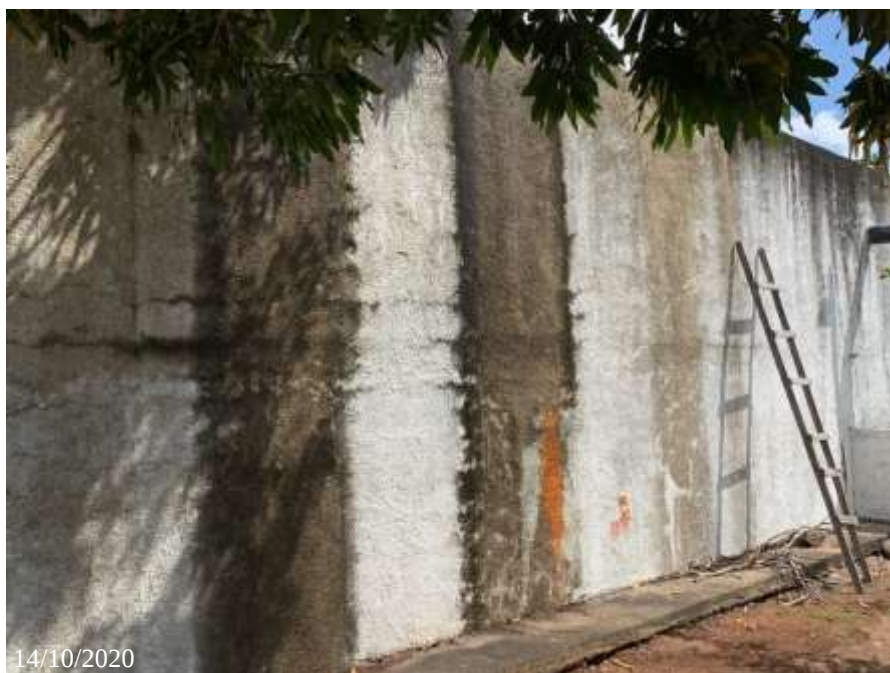
Figura 26 – Vazamento no reservatório 2

| Reservatório 2 da ETA | - <b>Vazamento no reservatório</b> |

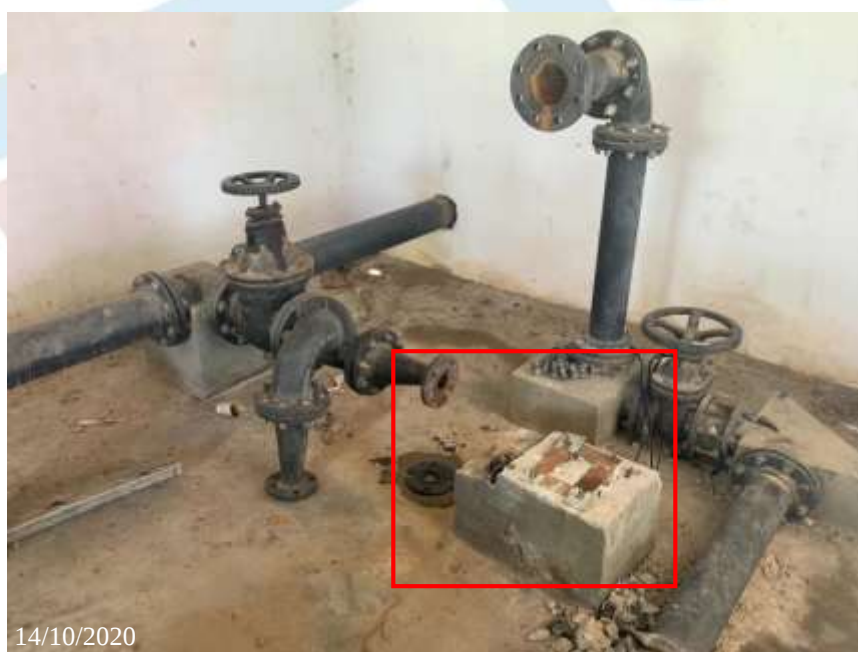
Foram constatadas ausência da bomba reserva e do extintor (Figuras 29 e 30), além da desorganização e falta de torneira na pia do banheiro (Figuras 31 e 32).

Figura 29 – Ausência da bomba reserva

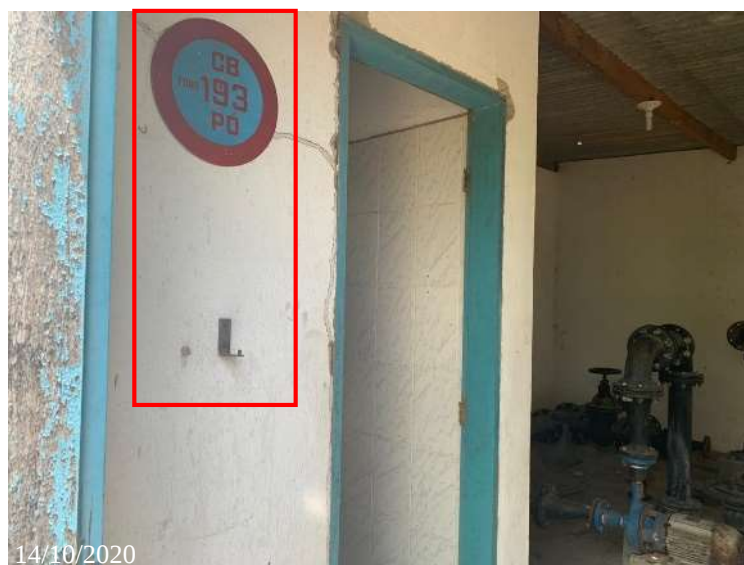
Figura 30 – Ausência de extintor

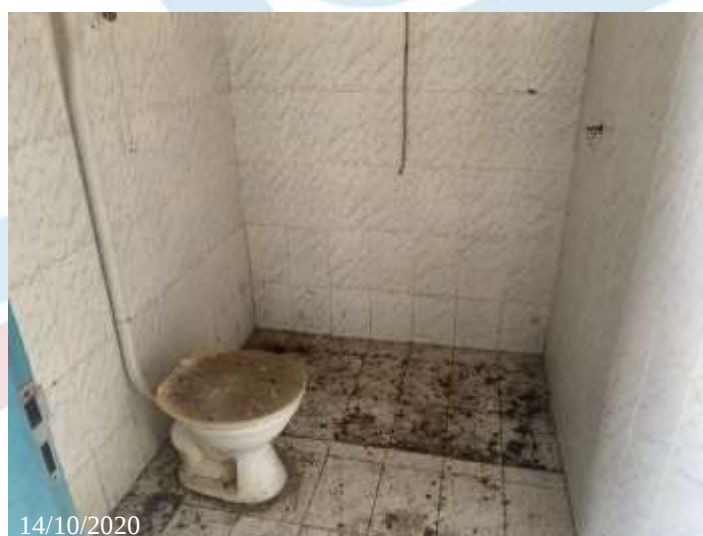
Figura 31 – Desorganização do banheiro

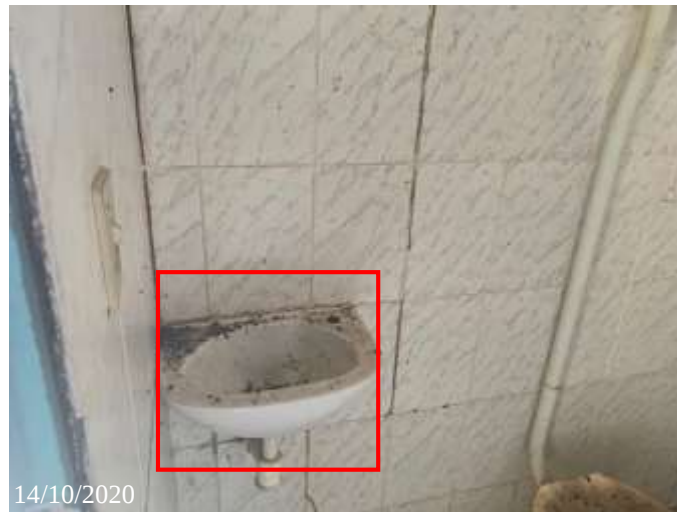
Figura 32 – Ausência de torneira

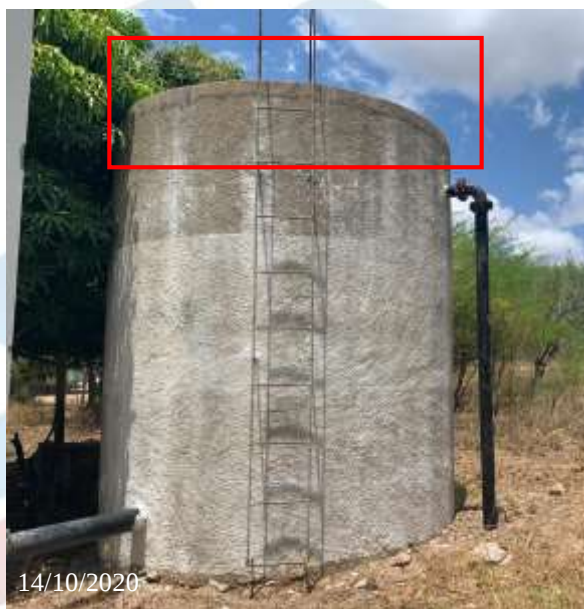
Figura 33 – Reservatório de reservação

A EE possui um reservatório de reservação (Figura 33), do tipo apoiado, em estrutura de concreto armado. O reservatório não possui guarda-corpo na laje de cobertura.

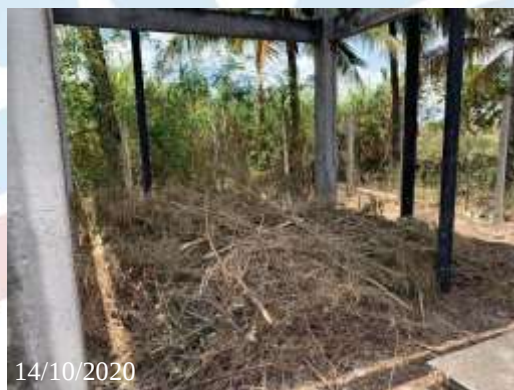
Observou-se a falta de limpeza no local, conforme Figura 35.

Figura 35 – Falta de limpeza no local

| Advertências |
|---|
| 10- Solicita-se limpeza da área; |
