**RELATÓRIO DE FISCALIZAÇÃO Nº 032/2020**

**SISTEMAS DE ABASTECIMENTO DE ÁGUA E ESGOTAMENTO  
SANITÁRIO DO MUNICÍPIO DE PIRANHAS/AL**

**Agência Reguladora de Serviços Públicos do Estado de Alagoas – Arsal**

**Objeto:** Relatório Técnico-Operacional de Fiscalização dos Sistemas de Abastecimento de Água e Esgotamento Sanitário de Piranhas/AL.

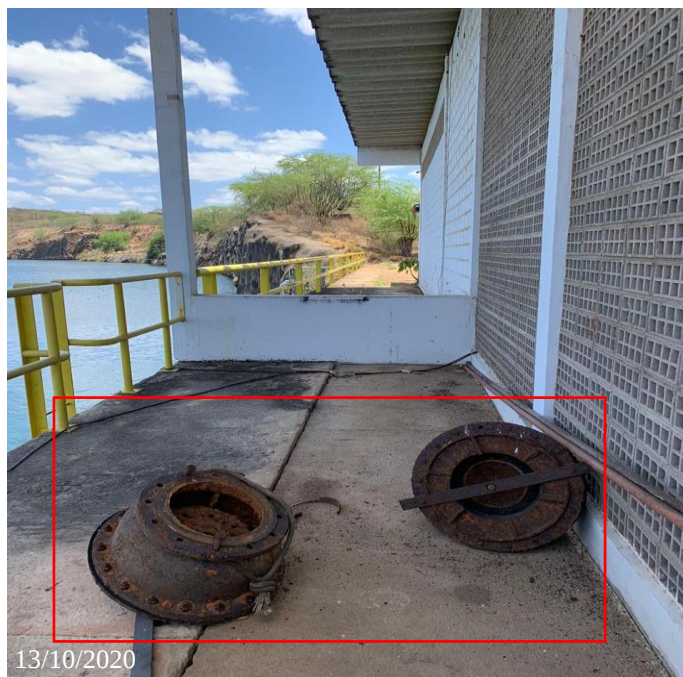
Figura 6 – Disposição Inadequada de materiais na captação

| Advertências |
|---|
| 01 – Material disposto de forma inadequada; |

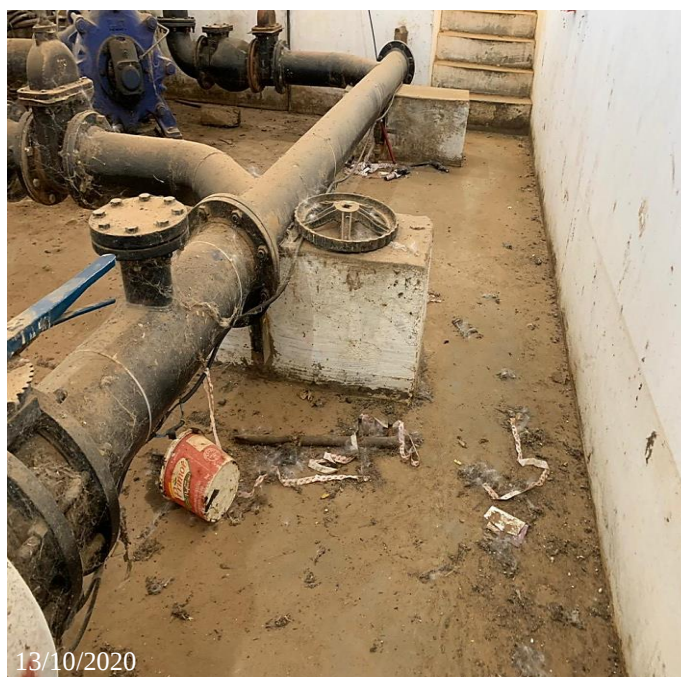
Figura 8 – Falta de organização e limpeza na EE

| Advertências |
|---|
| 02 – Falta de organização e limpeza na EE; |

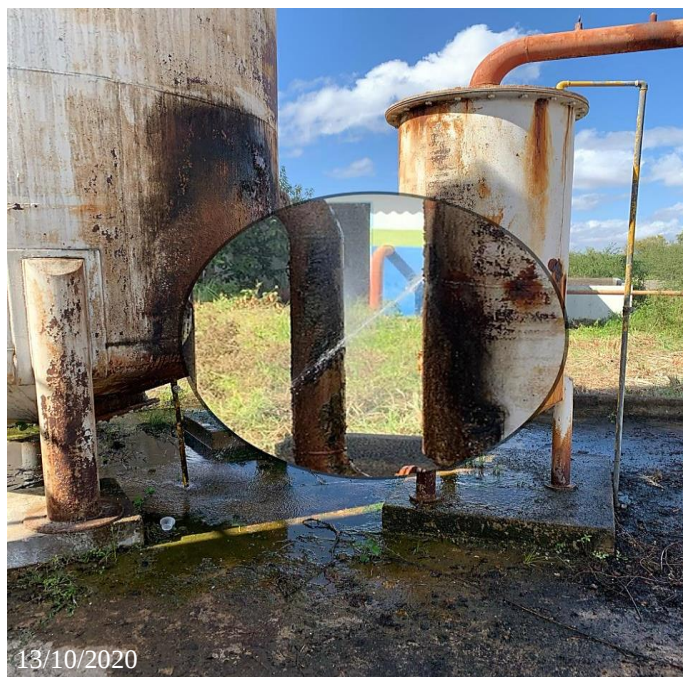
Figura 11 – Vazamento no floco-decantador

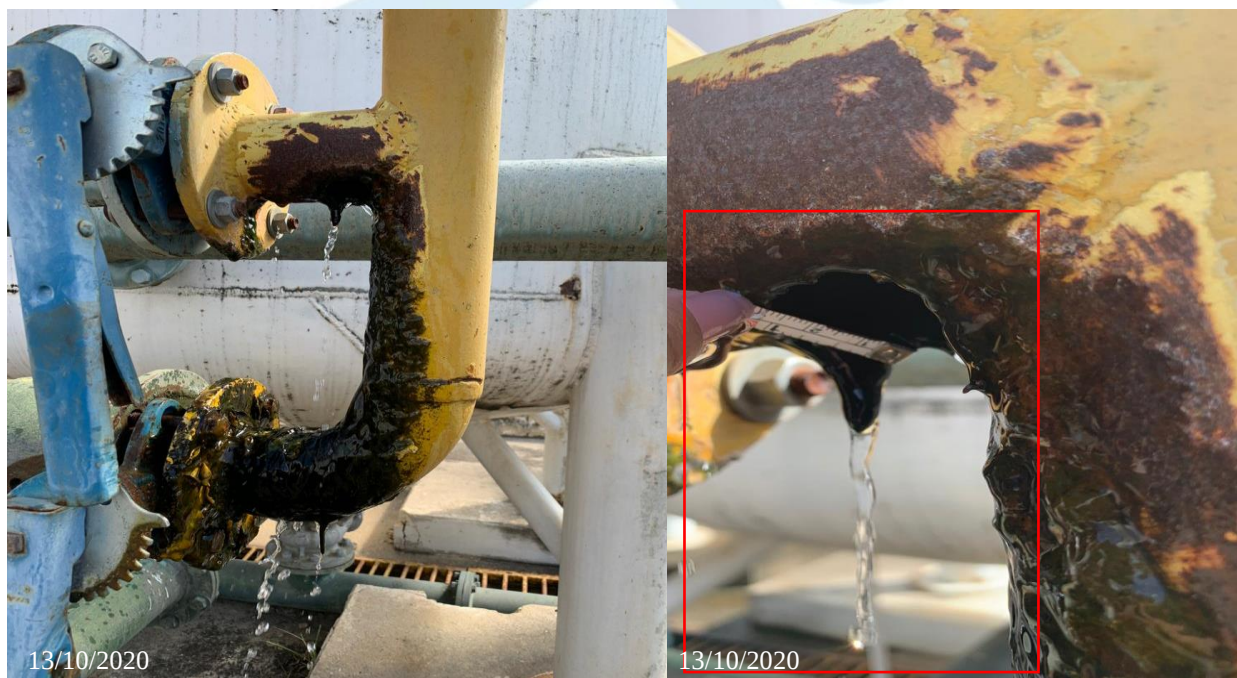
Figura 12 – Vazamento de 3 cm na conexão do filtro

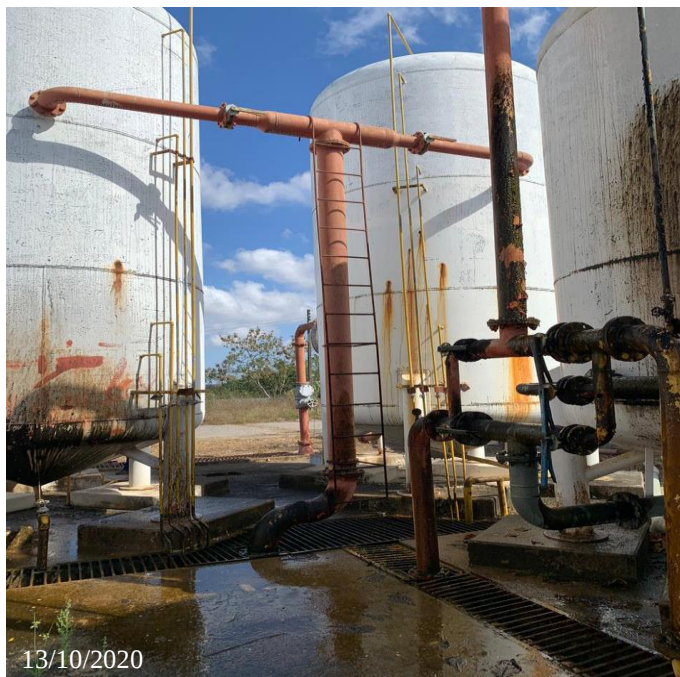
Figura 13 – Vazamento nos filtros

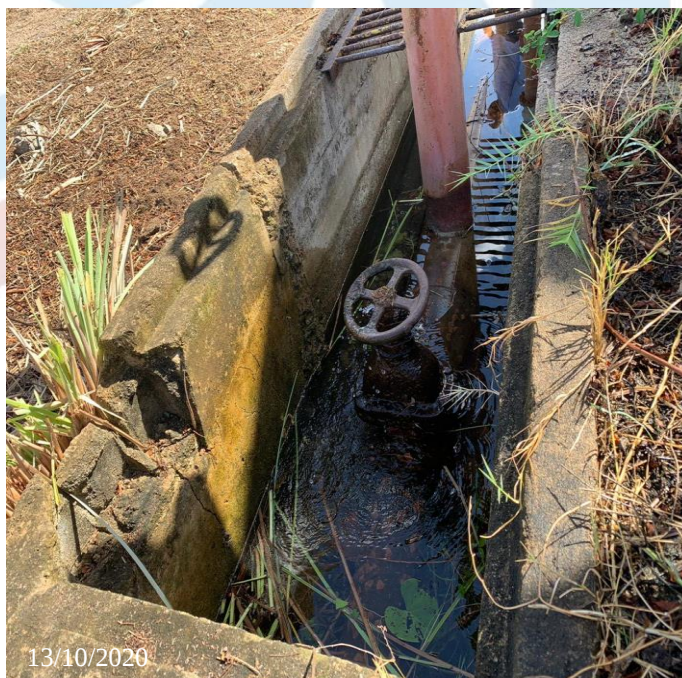
Figura 14 – Vazamento no registro

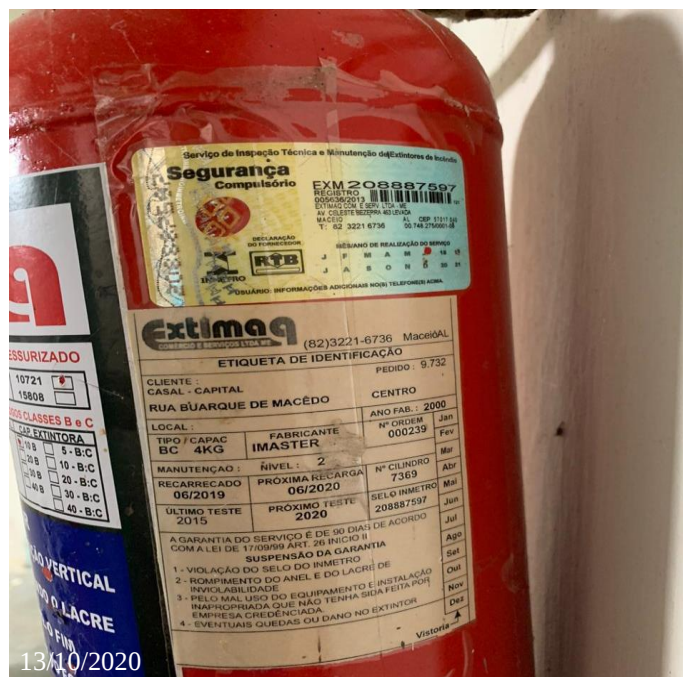
Figura 15 – Extintor Vencido

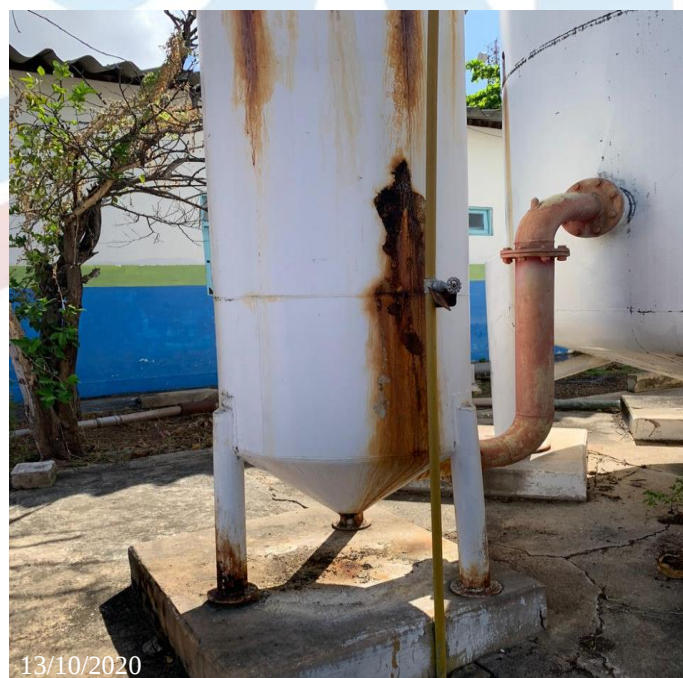
Figura 16 – Corrosão no floco-decantador

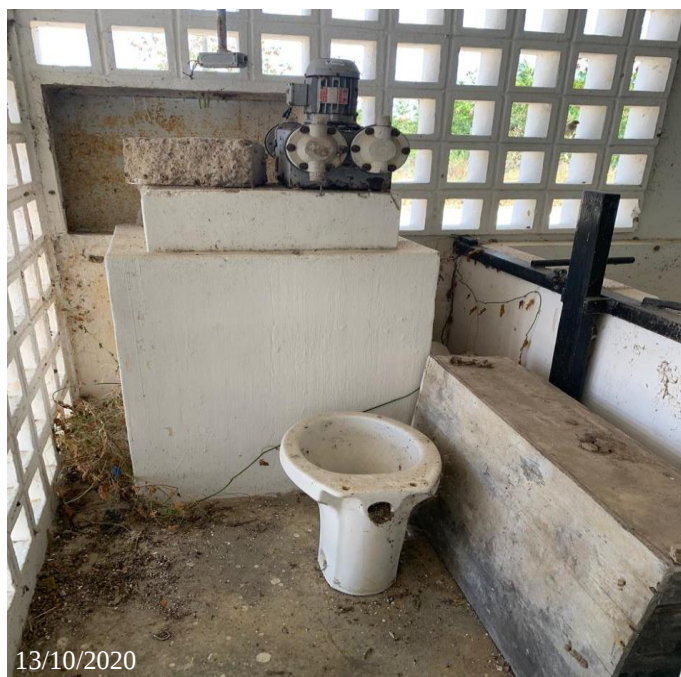
Figura 17 – Falta de organização e limpeza no local (área desativada)

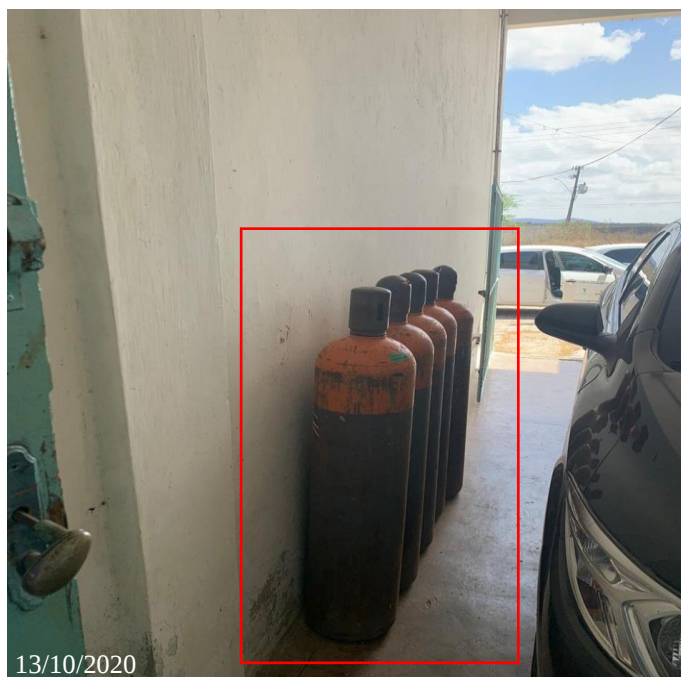
A ETA não possui casa de química, no entanto no local é realizada a cloração (Figura 18), o controle ocorre por dois métodos: digital e por paleta de cores. Não existe casa de química e o armazenamento dos cilindros de cloro é feito na própria ETA. (Figura 19).

Figura 19 – Armazenamento de produtos químicos

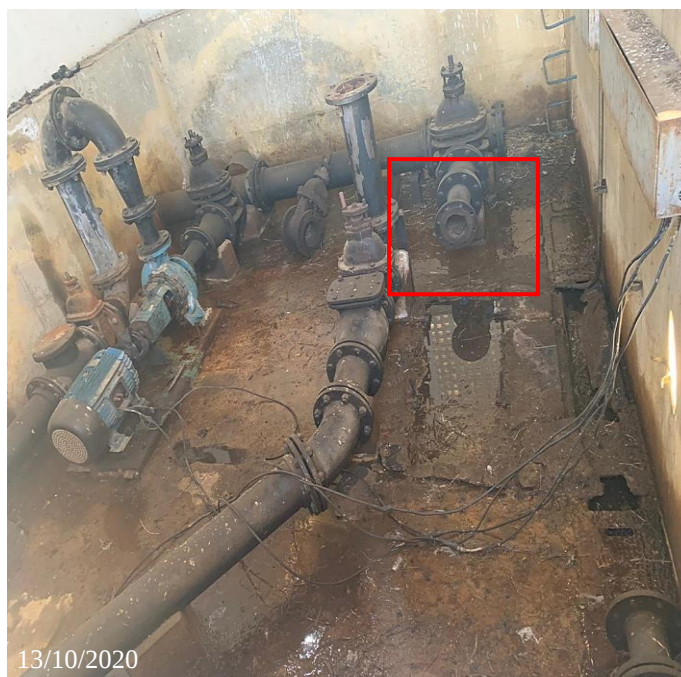
A EE 1 (Figura 20) possui 1 (um) conjunto motobomba, que recalca água para o reservatório elevado da ETA, sua potência não foi observada em função de vazamentos nos equipamentos hidráulicos concomitantemente com sua área apresentando fiação exposta, potencializando risco de choque elétrico das colaboradoras do ente regulador, assim como dos colaboradores da Permissionária, conforme Figura 21

Figura 21 – Vazamento na EE 1 e ausência da bomba reserva na ETA

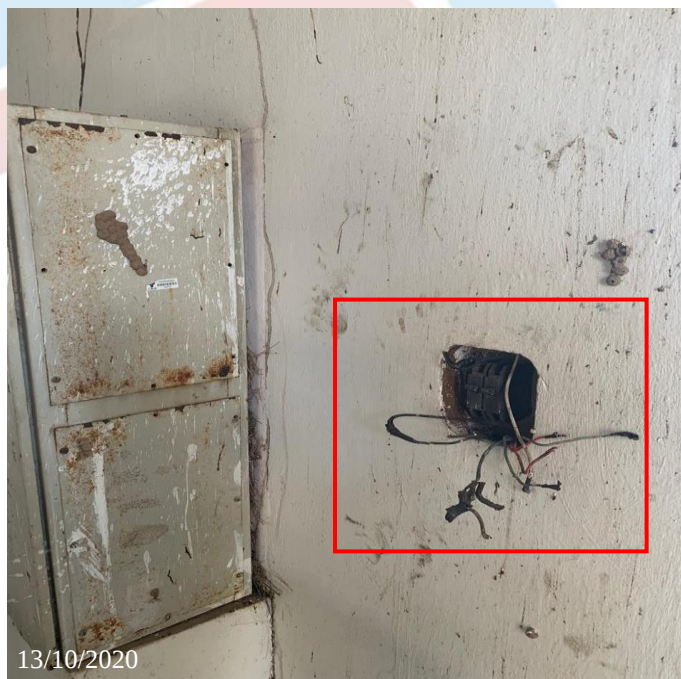
Outras constatações identificadas foram: fiação exposta (Figura 22) e extintor com prazo de recarga vencido (Figura 23) respectivamente.

Figura 22 – Fiação exposta

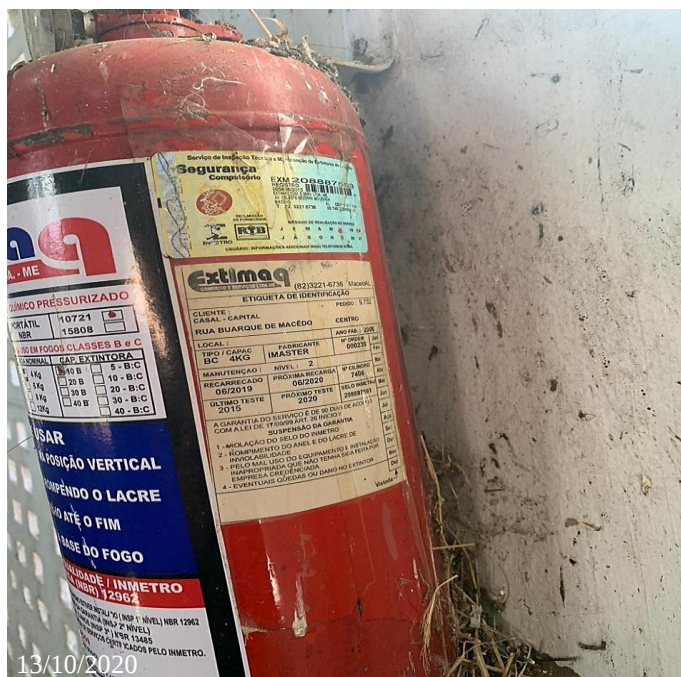
Figura 23 – Extintor vencido

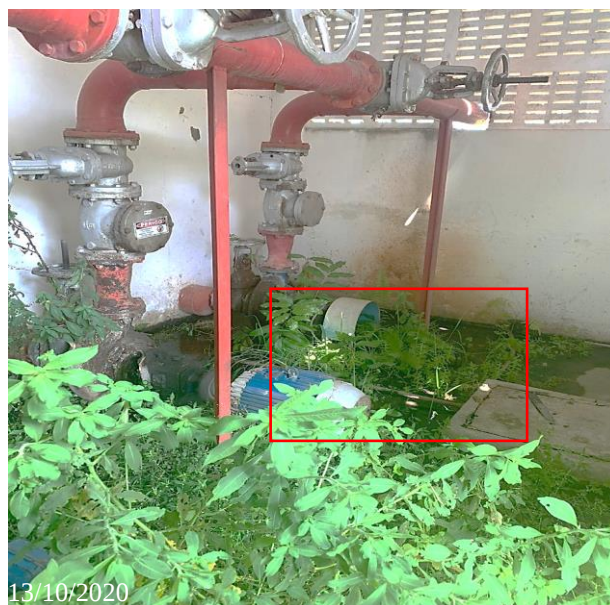
A EE 2 da ETA (Figura 24) possui 3 conjuntos motobombas (sendo 1 reserva), cuja potência não foi observada pelo excesso de vegetação (Figura 25) e vazamentos na área dos equipamentos hidráulicos (Figura 26) fator que corrobora para o risco de choque elétrico das colaboradoras do ente regulador, assim como dos colaboradores da Permissionária.

Figura 25 – Excesso de vegetação e ausência de bomba reserva

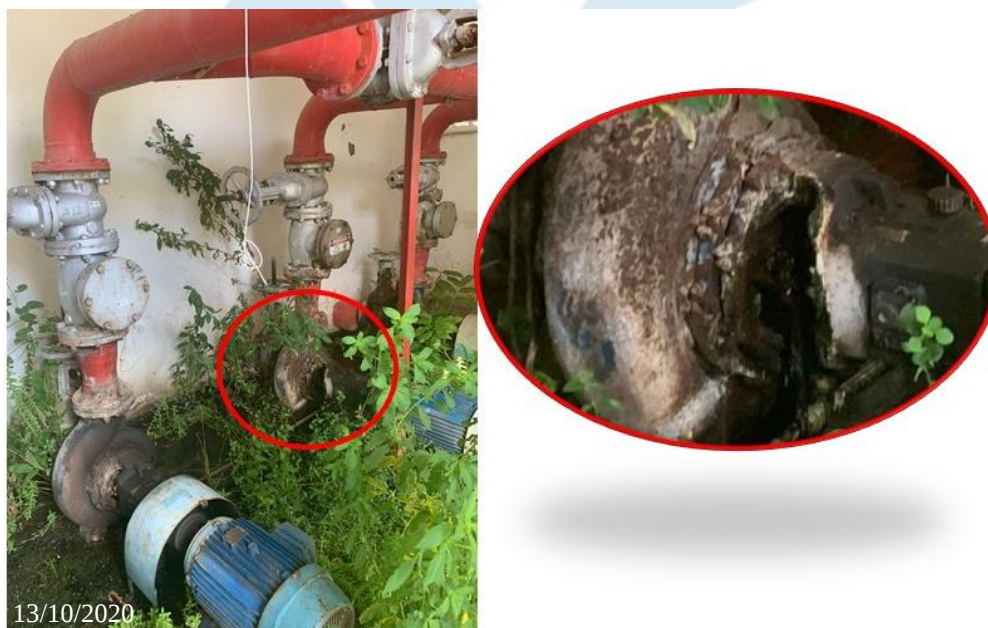
Figura 26 – Equipamento hidráulico deteriorado

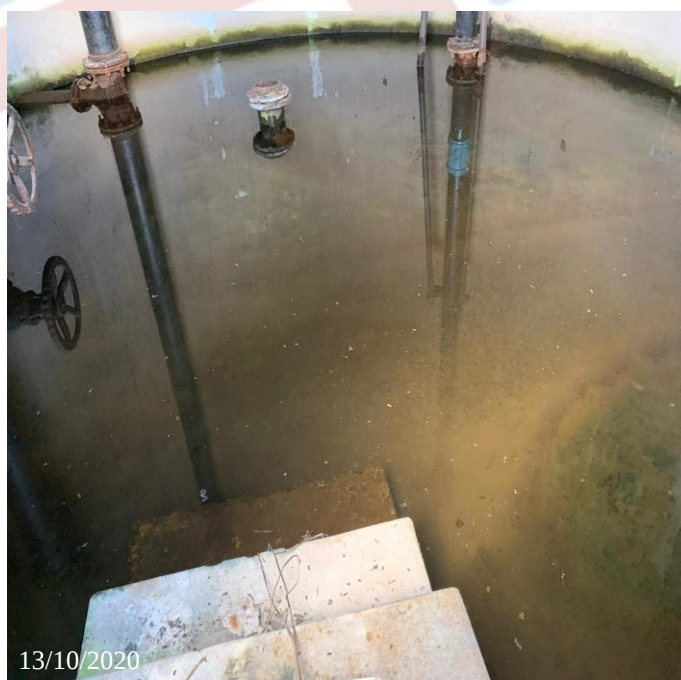
Constatou-se vazamento no reservatório, deterioração na escada de acesso ao reservatório e caixa de inspeção danificada, ilustradas respectivamente nas Figuras 28,29 e 30.

Figura 28 – Interior do reservatório elevado com vazamento

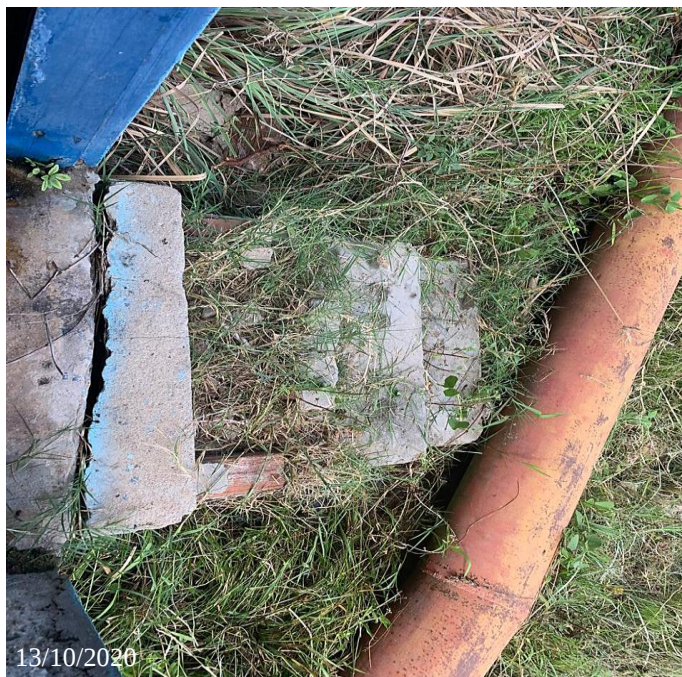
Figura 29 – Escada de acesso ao reservatório apoiado deteriorada

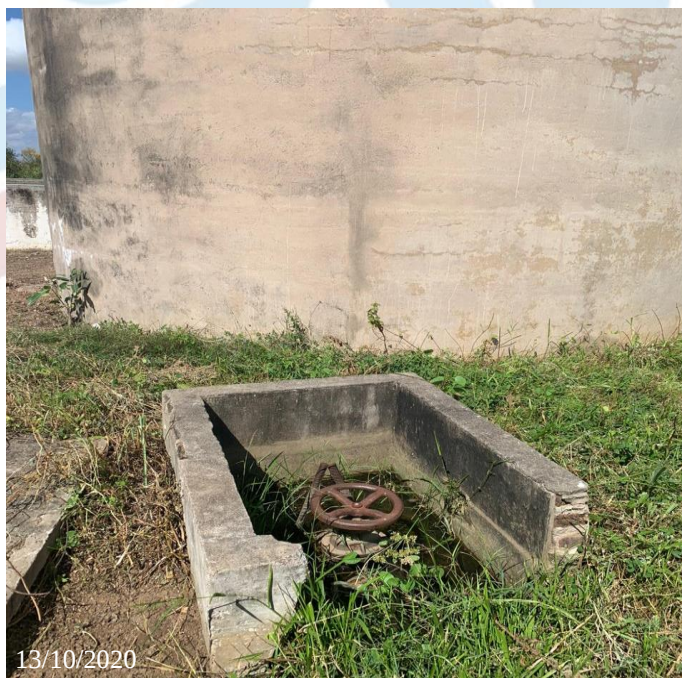
Figura 30 – Caixa de inspeção deteriorada

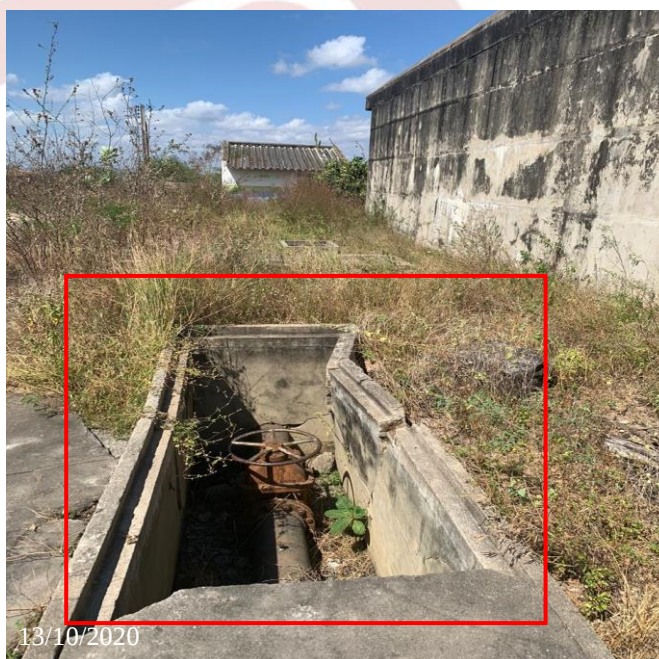
O reservatório atende a parte baixa da Vila Alagoas, Vila Sergipe, Piranhas Velha e o bairro de Nossa Senhora da Saúde. É do tipo elevado, em formato retangular, de concreto armado, com capacidade de 2000 m<sup>3</sup> conforme mostra a Figura 31. Na inspeção detectou-se a caixa de inspeção danificada, necessitando reparos na alvenaria (Figura 32)

Figura 32 – Caixa de inspeção danificada
