**FISCALIZAÇÃO DOS SISTEMAS DE ABASTECIMENTO  
DE ÁGUA DA CASAL NO MUNICÍPIO DE INHAPI-  
AL/UNIDADE DO SERTÃO.**

**RELATÓRIO SANEAMENTO 005/19**

Maceió, novembro de 2019

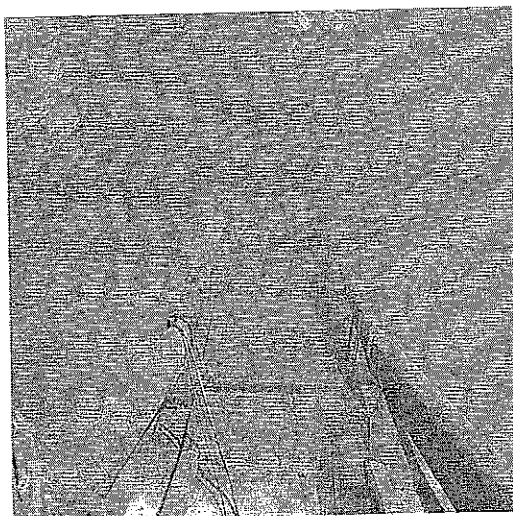
Imag 01: Bombas submersas no canal .

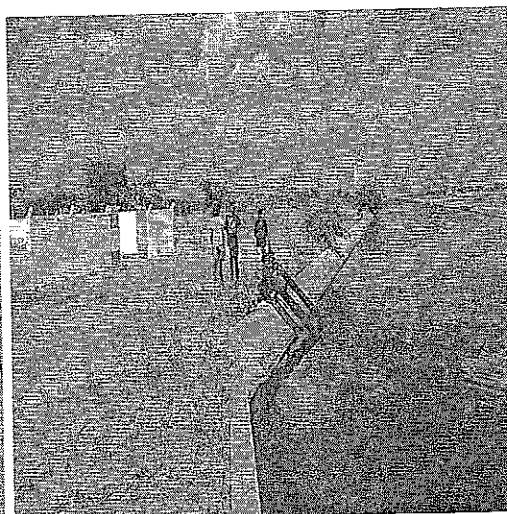
Imag 02: Captação no Canal do Sertão.

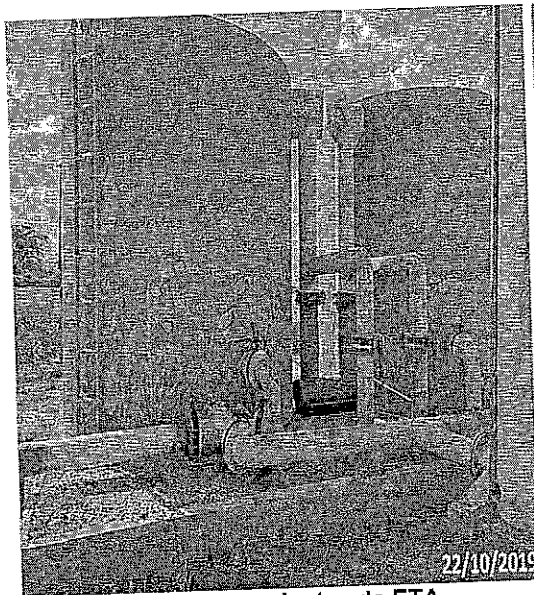
Imag 03. Filtros ascendentes da ETA.

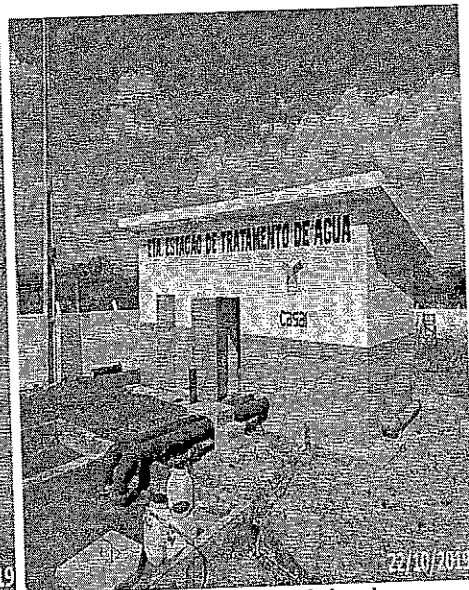
Imag. 04 ETA cidade de Inhapi

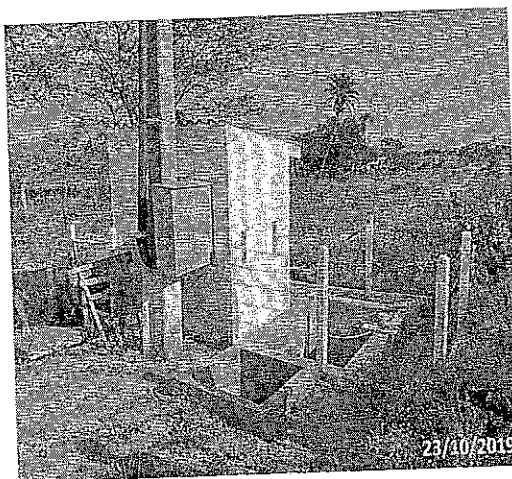
Imag. 05. Estação Elevatória.

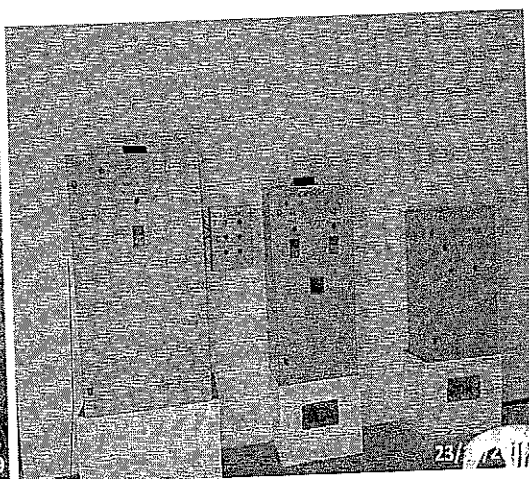
Imag. 06. Quadro de energia.

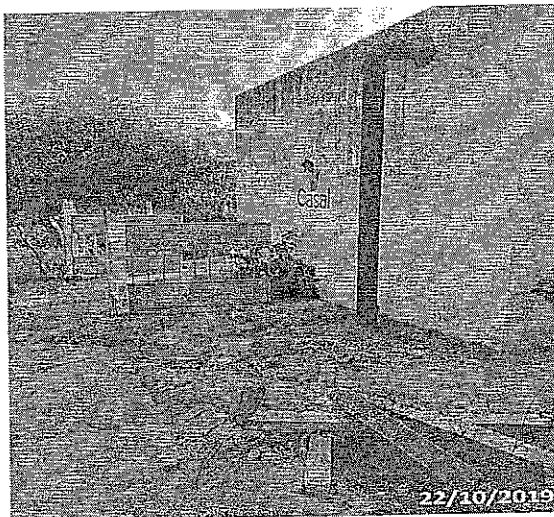
**NC01-** A área não está devidamente cercada (Art. 128º da Res. 137/14 Arsal e Art. 23º da Res. 18/16 Arsal ) e Art. 5.16.8 NBr 12.217);

Imag. 07: Área faltando parte da cerca.

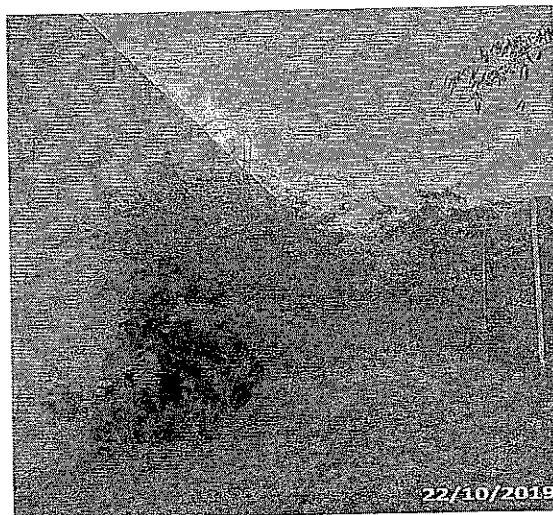
**NC02-** As condições de limpeza da área não são boas, com excesso de vegetação (Art. 128 da Res. 137/14 Arsal e Art. 23º da Res. 18/16 Arsal);

Imag.08: Excesso de vegetação no acesso a escada.

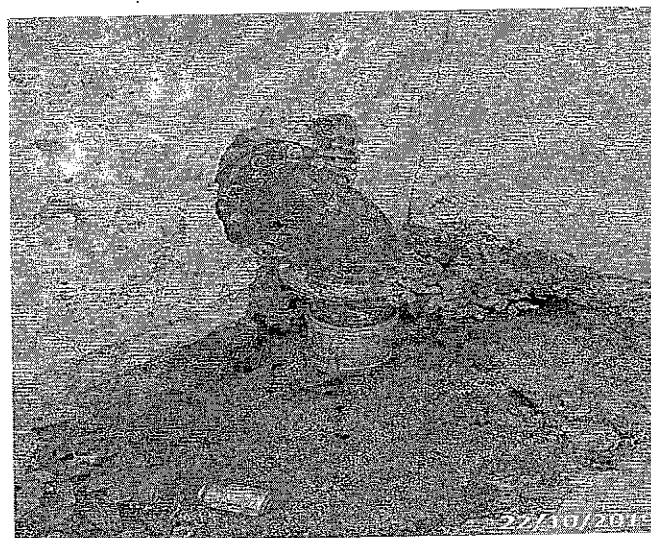
**NC05-** Vazamento na instalação (Art. 128º da Res. 137/2014 ARSAL e Art. 23º da Res. 18/16 Arsal).

Imag.09: Vazamento na conexão.

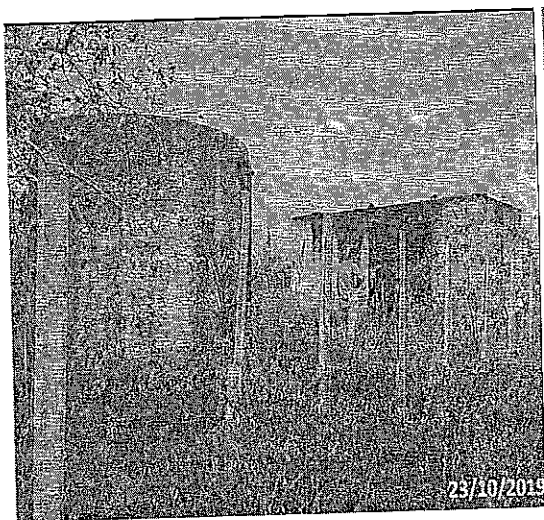
Imag. 10: Excesso de vegetação.

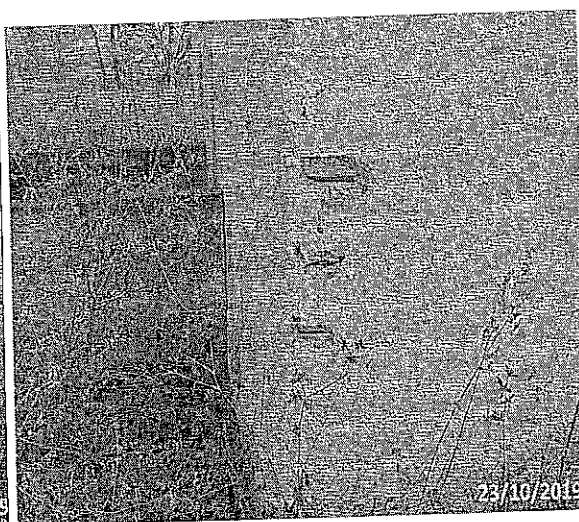
**NC08-** Não apresenta boas condições de conservação apresentando a exposição da armadura do reservatório. (Art. 128º da Res. 137/2014 Arsal e Art. 23º da Res. 18/16 Arsal).

Imag. 11: Condição de conservação ruim.

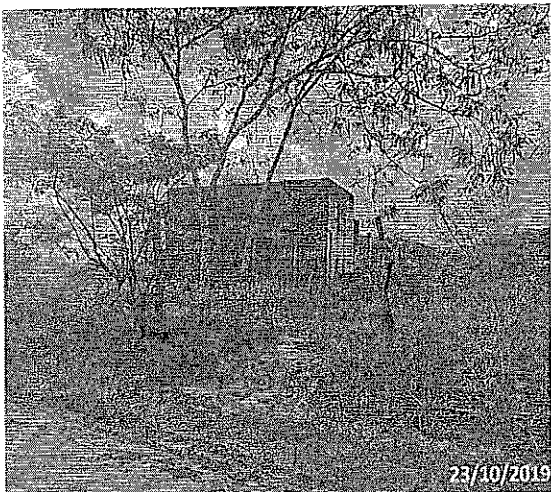
**NC06-** Não existe placa indicativa do local, identificando a área pertencente à CASAL (Art.128º da Res. 137/2014 ARSAL, Art. 23º da Res. 18/16 Arsal) e Art.2º Lei Federal 11.445/07);

Imag 12: Falta de identificação.

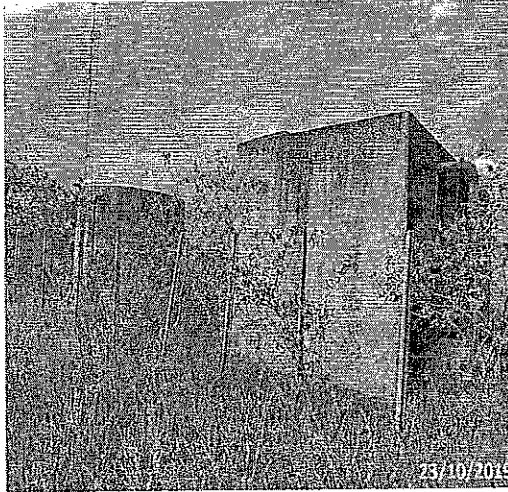
**NC07-** As condições de limpeza não são boas. (Art. 128º da Res. 137/2014 ARSAL e Art. 23º da Res. 18/16 Arsal).

Imag. 13: Condições de limpeza ruins.

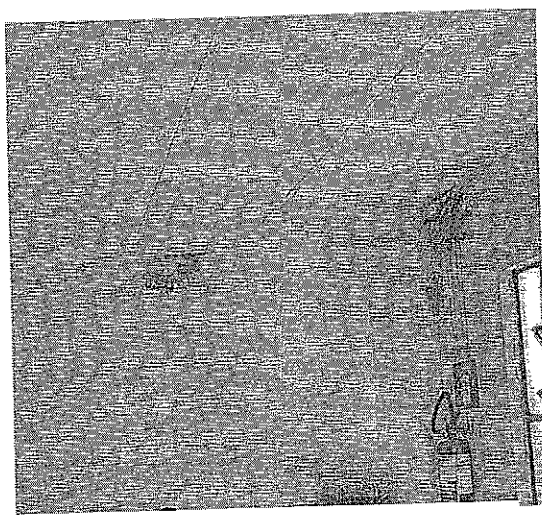
- **NC11-** Extintores de incêndio fora da validade (Art.128º da Res. 137/2014 ARSAL e Art.2º Lei Federal 11.445/07);
- **NC12-** Infiltração nas paredes dentro do escritório (Art.128º da Res. 137/2014 ARSAL, Art. 23º da Res. 18/16 Arsal e Art.2º Lei Federal 11.445/07).

Imag.14: Infiltração na parede.

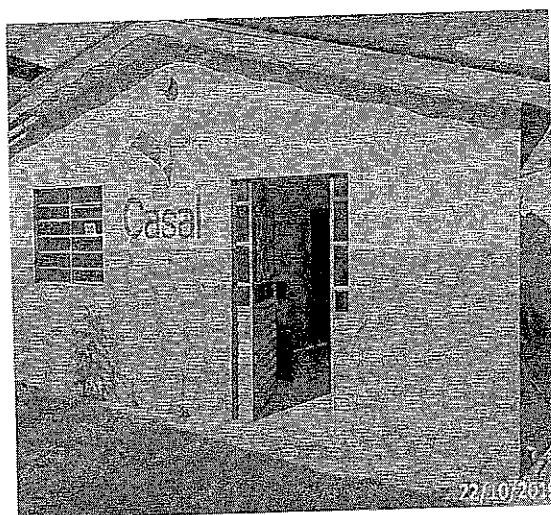
Imag.15: Escritório Comercial.
