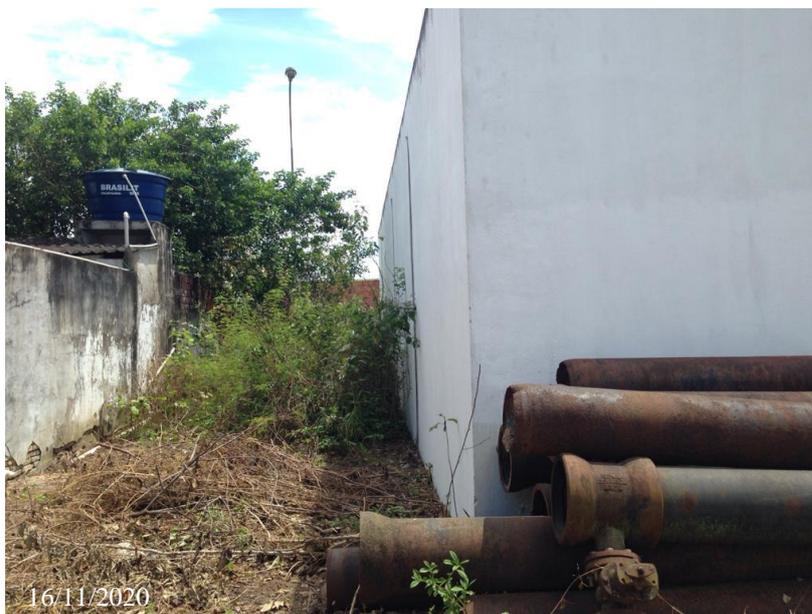
Figura 31 – Ausência de limpeza

<p>Advertências</p> <p>08-Solicita-se limpeza do local;</p>
---

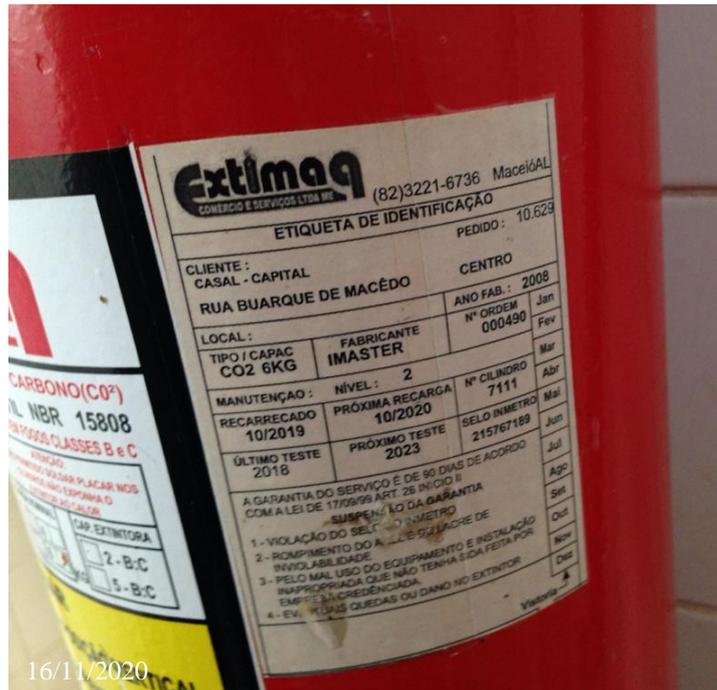
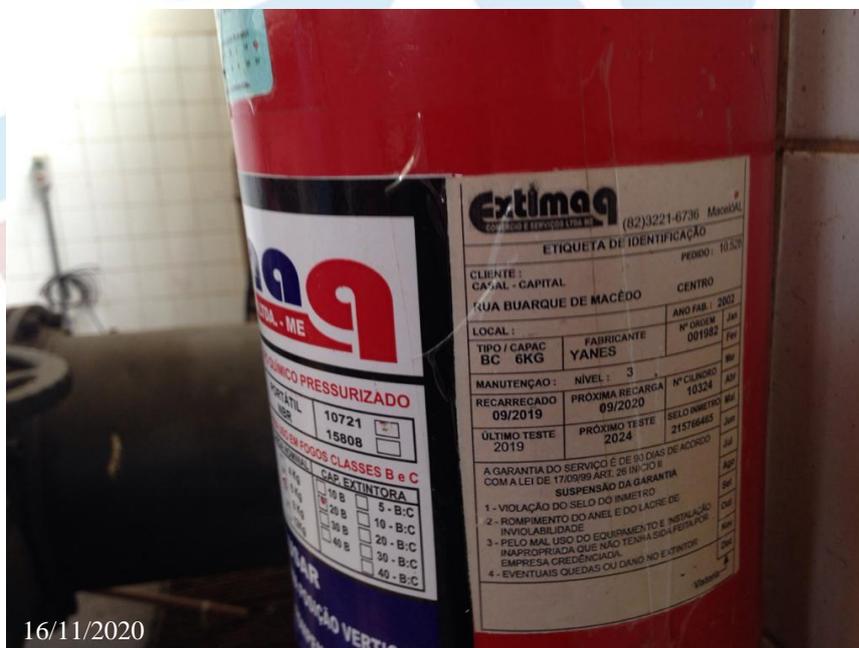
Figura 34 – Extintor vencido

Figura 35 – Extintor vencido

<p>Não Conformidade 10</p> <p>Não manter a unidade integrante dos sistema público de abastecimento de água em bom estado de limpeza, conservação, organização e segurança.</p>	
<p>Referencial Legal</p> <p>Art. 128 da Resolução 137/2014 Arsal</p>	
<p>Unidade Operacional</p> <p>EEAT do CRD 2</p>	<p>Constatação</p> <p>- <b>Armação exposta</b></p>
<p>Não Conformidade 11</p> <p>Não manter a unidade integrante dos sistema público de abastecimento de água em bom estado de limpeza, conservação, organização e segurança.</p>	
<p>Referencial Legal</p> <p>Art. 128 da Resolução 137/2014 Arsal, Art. 4.1.2 da NBR 12.962/98, Art. 10.9 da NR 10 e Art. 23.1 da NR 23</p>	
<p>Unidade Operacional</p> <p>EEAT do CRD 2</p>	<p>Constatação</p> <p>- <b>2 extintores fora da validade.</b></p>

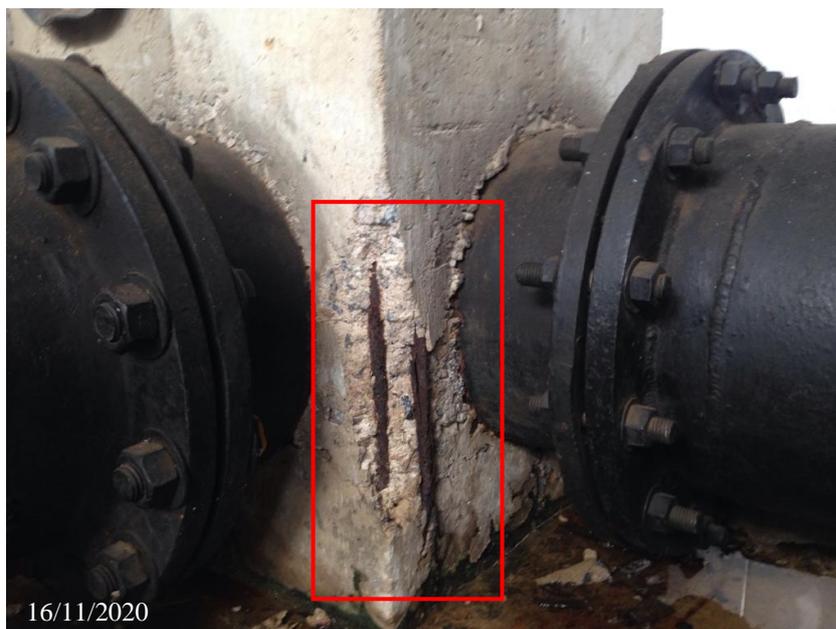
Figura 36 – Armação exposta no apoio das conexões

Advertências
09-Armação exposta nas conexões.

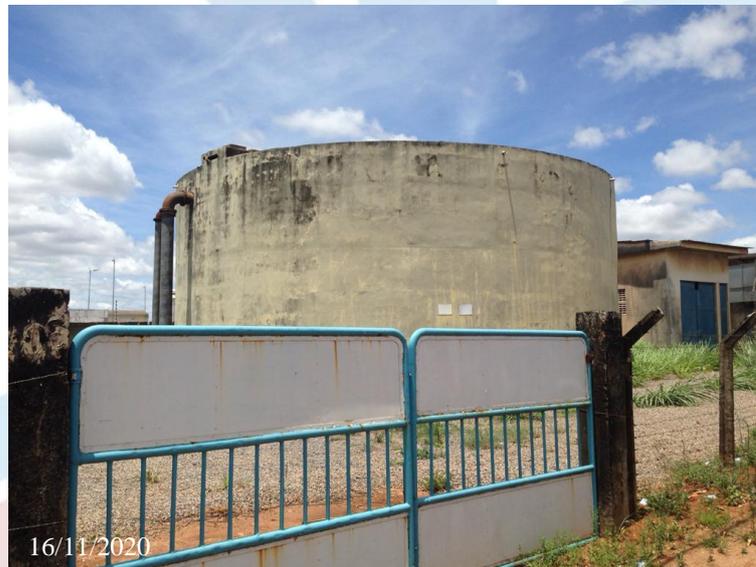
Figura 37 – Ausência de placa de identificação

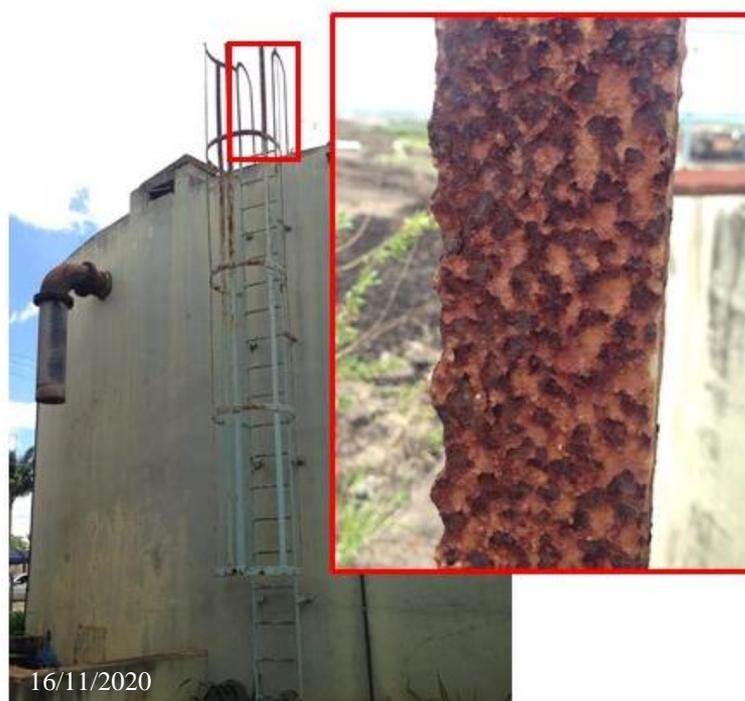
Figura 39 – Corrosão na escada

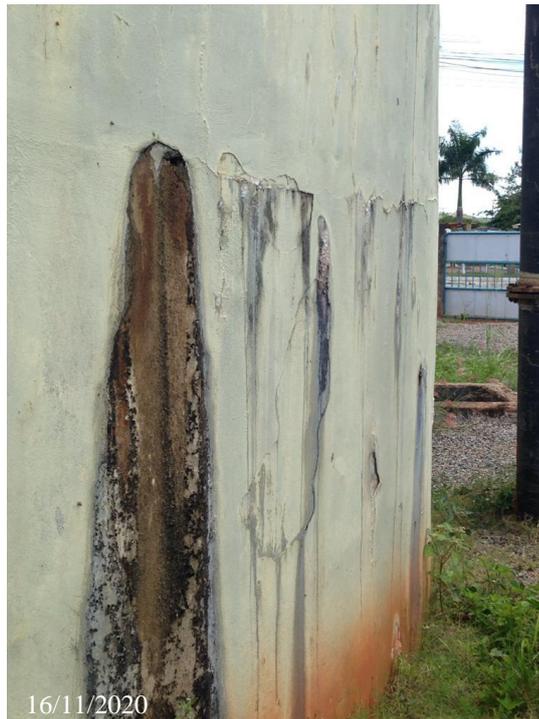
Figura 40 – Vazamento do Reservatório 1

<p>Não Conformidade 12</p> <p>Não manter a unidade integrante dos sistema público de abastecimento de água em bom estado de limpeza, conservação, organização e segurança.</p>	
<p>Referencial Legal</p> <p>Art. 128 da Resolução 137/2014 Arsal , NBR 12.214 Item 5.13.1 e NR 35 item 35.4.2</p>	
<p>Unidade Operacional</p> <p>Reservatório 1</p>	<p>Constatação</p> <p>- <b>Não existe guarda-corpo na laje de cobertura.</b></p>
<p>Não Conformidade 13</p> <p>Não manter a unidade integrante dos sistema público de abastecimento de água em bom estado de limpeza, conservação, organização e segurança.</p>	
<p>Referencial Legal</p> <p>Art. 128 da Res. 137/2014 da Arsal, Art. 23 da Res. 18/2016 da Arsal</p>	
<p>Unidade Operacional</p> <p>Reservatório 1</p>	<p>Constatação</p> <p>- <b>Vazamento no reservatório.</b></p>

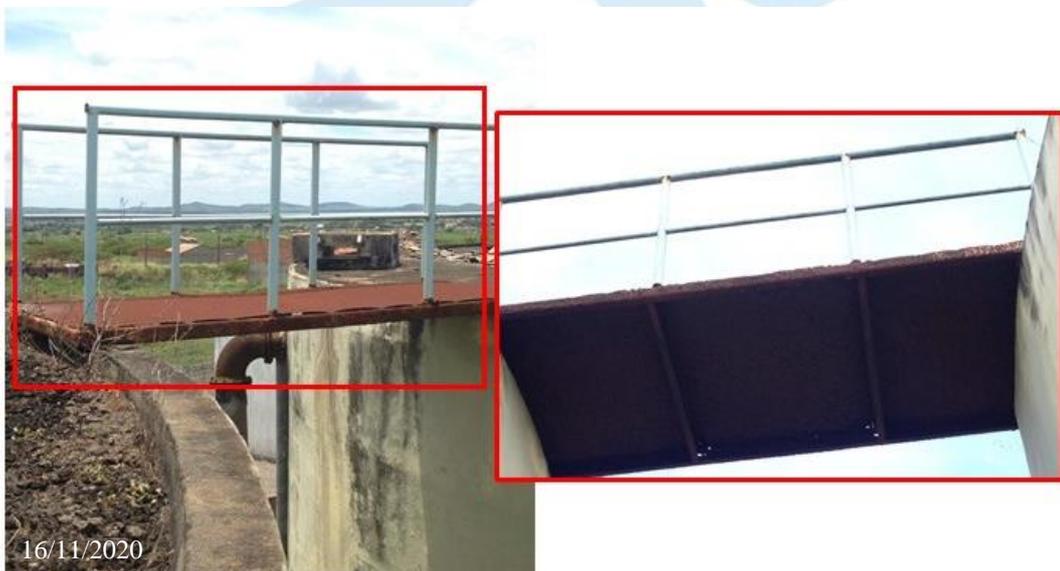
Figura 41 – Corrosão na passarela

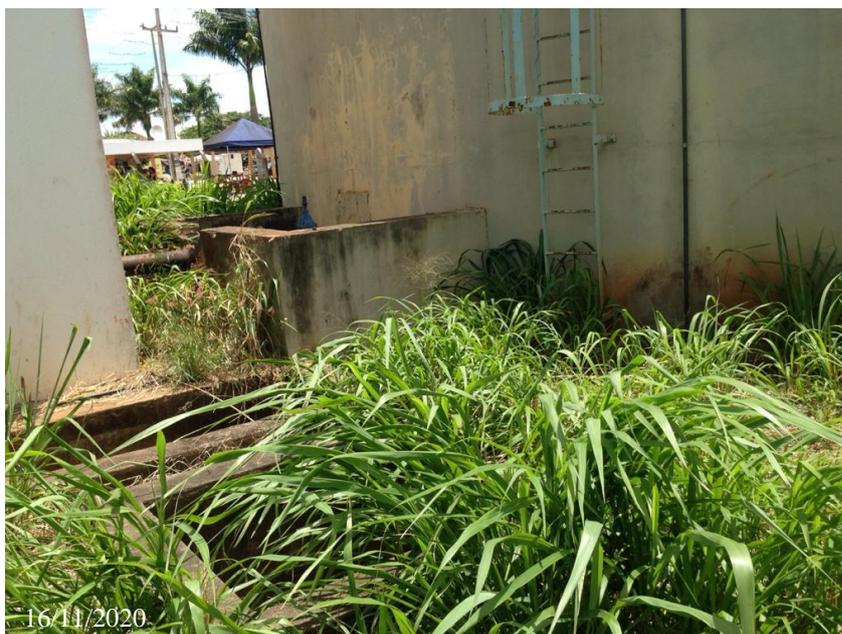
Figura 42 – Ausência de limpeza

Advertências
10-Solicita-se limpeza do local;

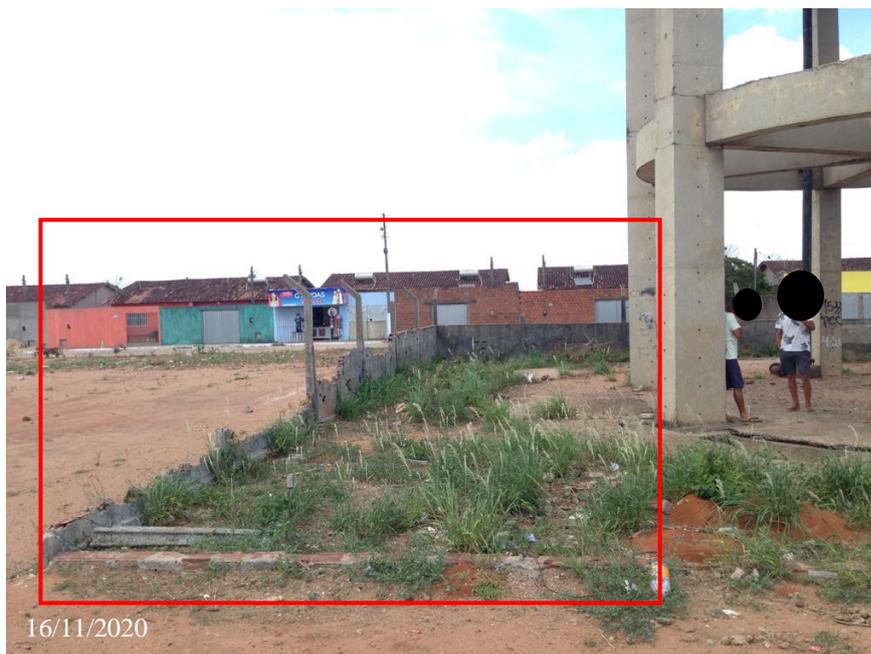
Figura 45 – Ausência de identificação e área não está cercada

Advertências
11-Solicita-se identificação e cerca de proteção da área;

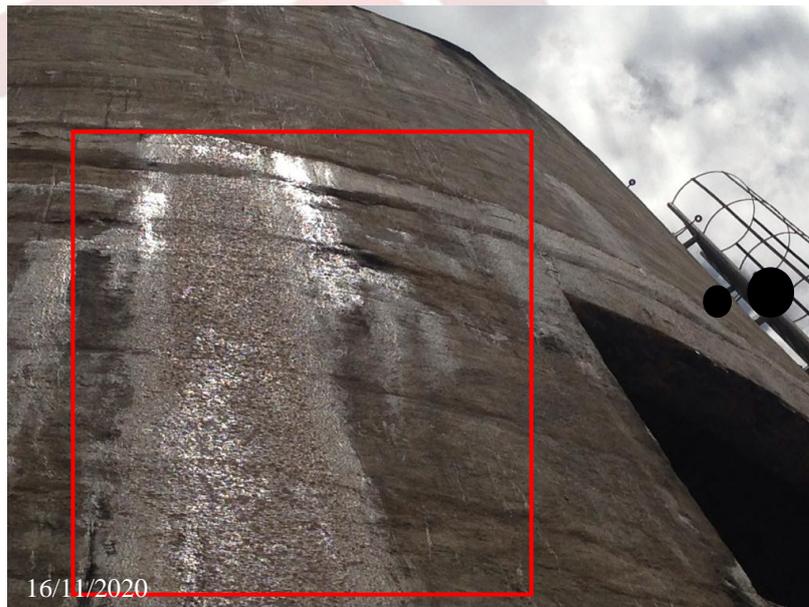
Figura 47 – Vazamento no reservatório

Reservatório Nossa Senhora Aparecida	- <b>Vazamento no reservatório.</b>
--------------------------------------	-------------------------------------

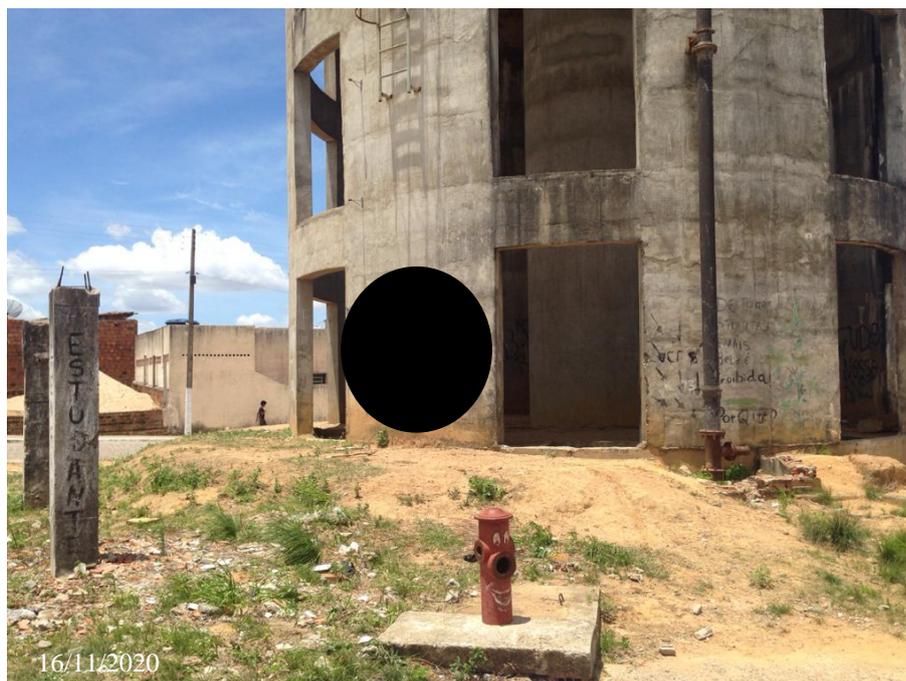
Figura 48 – Ausência de identificação e cerca

12-Solicita-se identificação e cerca de proteção da área;
---

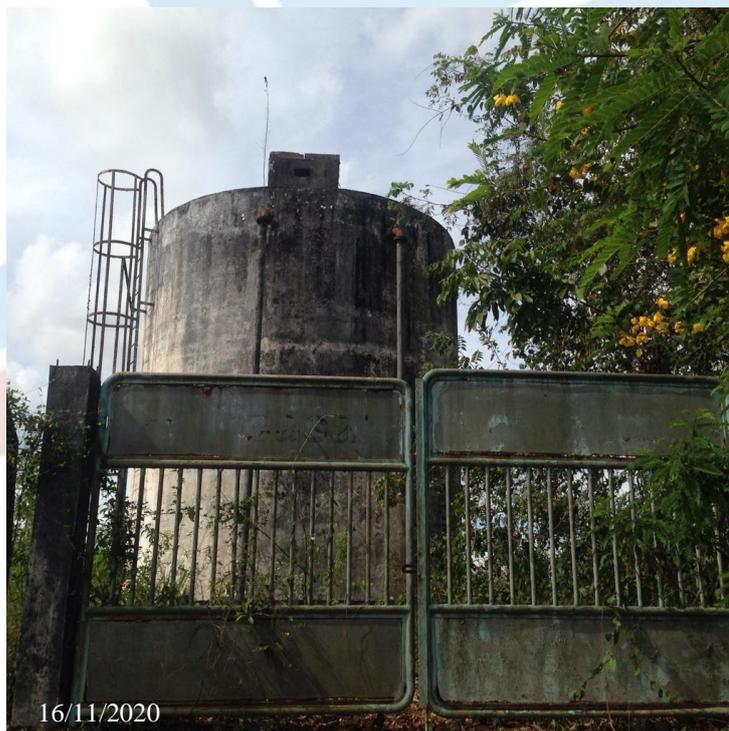
Figura 49 – Área sem identificação e ausência de limpeza

<p>Advertências</p> <p>13-Solicita-se identificação da área pertencente a permissionária;</p> <p>14-Solicita-se limpeza;</p>
--

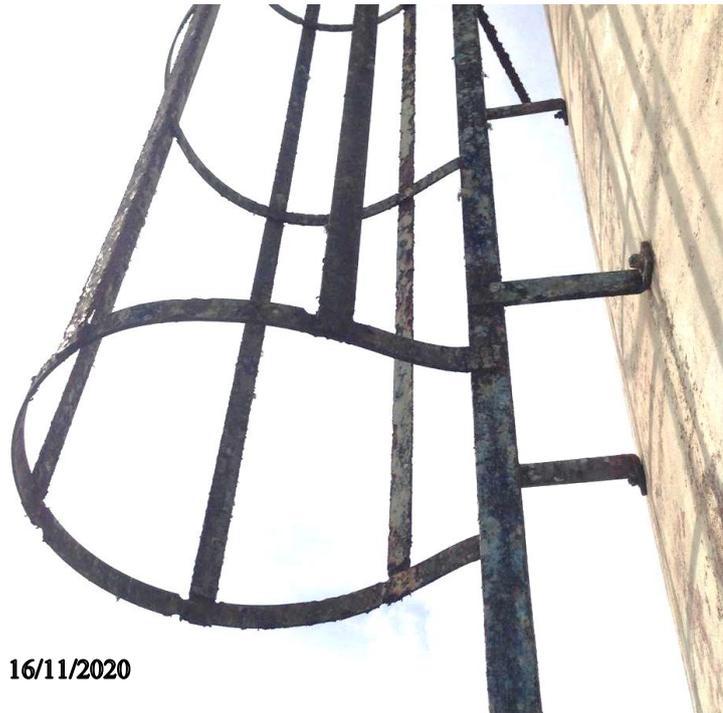
Figura 50 – Corrosão na escada e guarda corpo de acesso a laje do reservatório

<p>Não Conformidade 18</p> <p>Não manter a unidade integrante dos sistema público de abastecimento de água em bom estado de limpeza, conservação, organização e segurança.</p>	
<p>Referencial Legal</p> <p>Art. 128 da Resolução 137/2014 Arsal , NBR 12.214 Item 5.13.1 e NR 35 item 35.4.2</p>	
<p>Unidade Operacional</p> <p>Reservatório Cangandu</p>	<p>Constatação</p> <p>- <b>Não existe guarda-corpo na laje de cobertura.</b></p>
<p>Não Conformidade 19</p> <p>Não manter a unidade integrante dos sistema público de abastecimento de água em bom estado de limpeza, conservação, organização e segurança.</p>	
<p>Referencial Legal</p> <p>Art. 128 da Resolução 137/2014 Arsal , NBR 12.214 Item 5.13.1 e NR 35 item 35.4.2</p>	
<p>Unidade Operacional</p> <p>Reservatório Cangandu</p>	<p>Constatação</p> <p>- <b>Corrosão na escada e guarda-corpo.</b></p>

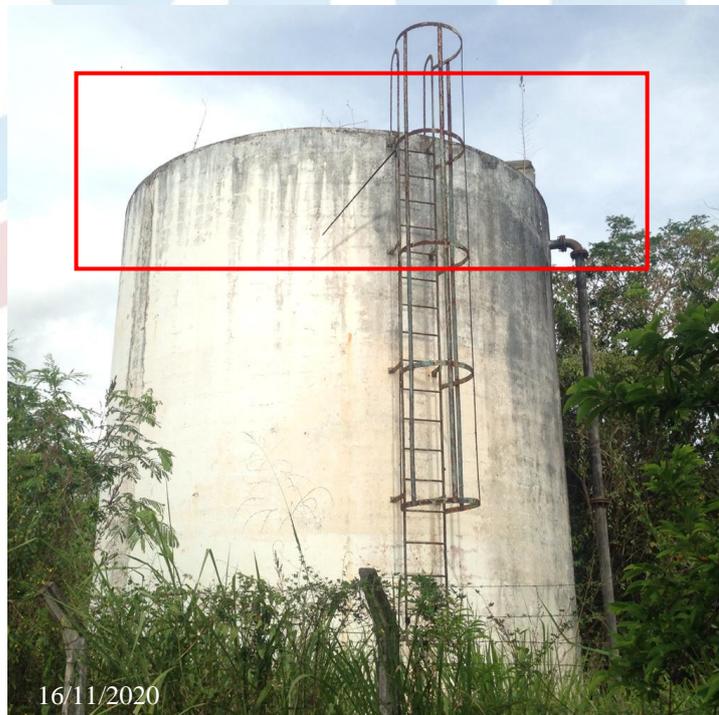
Figura 51 – Ausência de guarda corpo na laje superior

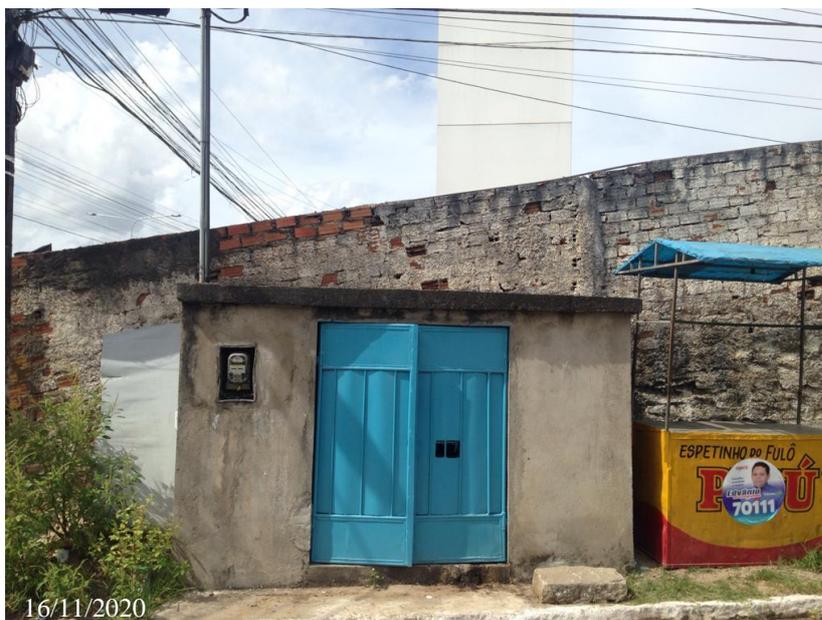
Figura 52 – Acesso ao Booster Cangandu sem identificação

Advertências
15-Solicita-se identificação da área pertencente a permissionária;

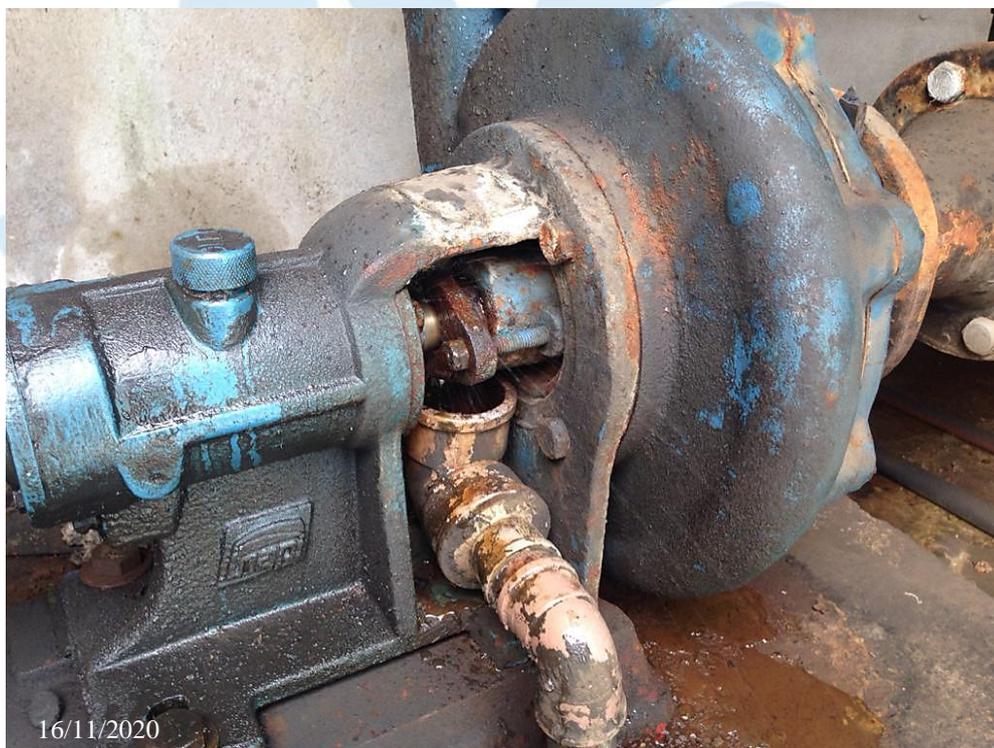
Figura 53 – Vazamento na bomba

Não Conformidade 20	
Não manter a unidade integrante do sistema público de abastecimento de água em bom estado de limpeza, conservação, organização e segurança.	
Referencial Legal	
Art. 128 da Resolução 137/2014 e Art 15 da Resolução 18/2016 da Arsal	
Unidade Operacional	Constatação
<i>Booster</i> Cangandu	- <b>Vazamento na bomba hidráulica.</b>
Não Conformidade 21	
Não manter a unidade integrante dos sistema público de abastecimento de água em bom estado de limpeza, conservação, organização e segurança.	
Referencial Legal	
Art. 128 da Resolução 137/2014 Arsal, Art. 4.1.2 da NBR 12.962/98, Art. 10.9 da NR 10 e Art. 23.1 da NR 23	
Unidade Operacional	Constatação
<i>Booster</i> Cangandu	- <b>Ausência de extintor.</b>

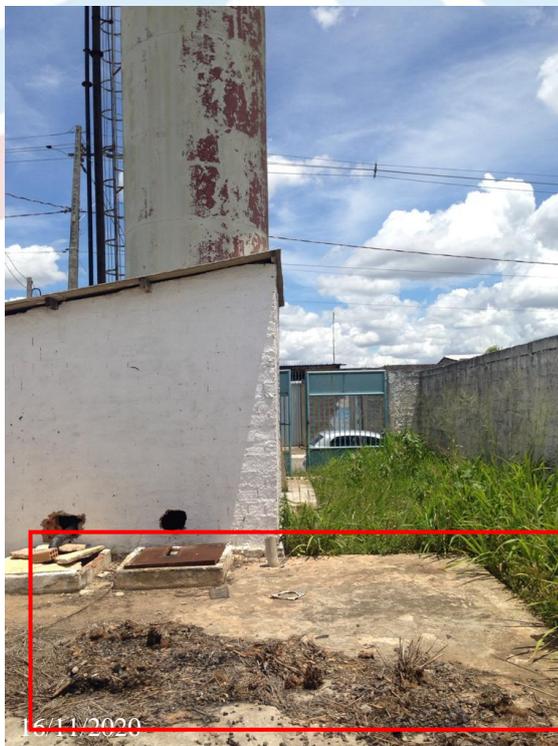
O reservatório metálico encontra-se desativado, pois existe um vazamento no reservatório semi-enterrado que alimenta o superior e as bombas foram removidas do local, problemas que ainda não foram solucionados.

Figura 53 – Cisterna com infiltrações

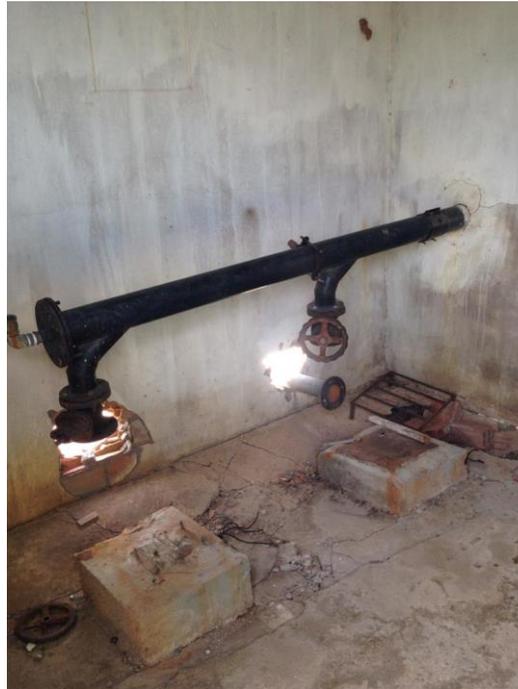
Figura 54 – EEAT do Cangandu desativada
