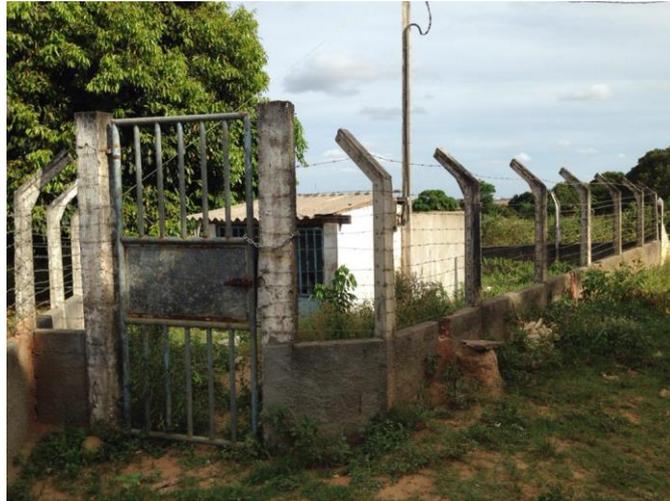
Figura 55 – Acesso a EEAT sem identificação e ausência de limpeza

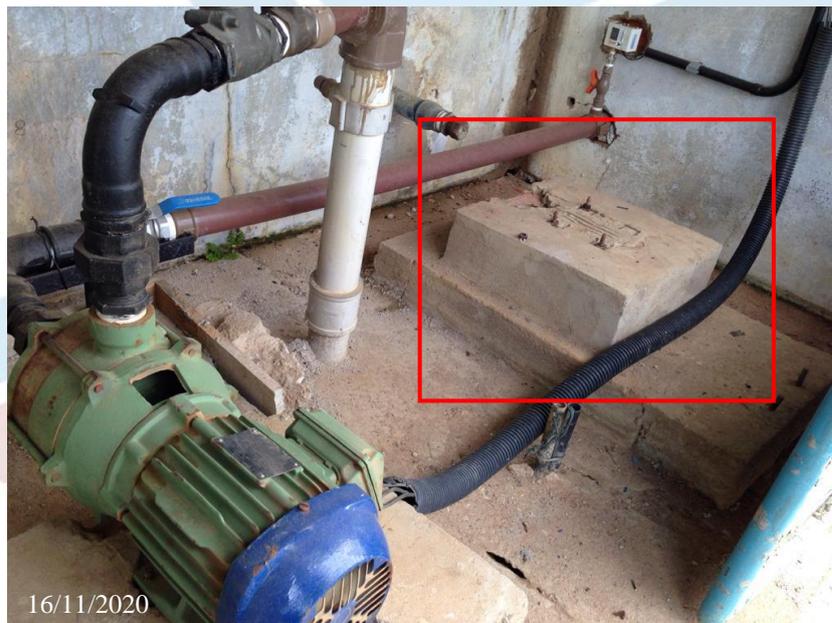
Figura 56 – Ausência de bomba reserva

<p>Não Conformidade 22</p> <p>Não manter a unidade integrante dos sistemas público de abastecimento de água em bom estado de limpeza, conservação, organização e segurança.</p>	
<p>Referencial Legal</p> <p>Art. 128 da Resolução 137/2014 Arsal, Art. 4.1.2 da NBR 12.962/98, Art. 10.9 da NR 10 e Art. 23.1 da NR 23</p>	
<p>Unidade Operacional</p> <p>EEAT do Carrasco</p>	<p>Constatação</p> <p>- Ausência de extintor.</p>
<p>Não Conformidade 23</p> <p>Não manter a unidade integrante dos sistema público de abastecimento de água em bom estado de limpeza, conservação, organização e segurança.</p>	
<p>Referencial Legal</p> <p>Art. 128 da Resolução 137/2014 Arsal e Art. 21 da Resolução 18/2016 da Arsal</p>	
<p>Unidade Operacional</p> <p>EEAT do Carrasco</p>	<p>Constatação</p> <p>- Ausência de bomba reserva.</p>

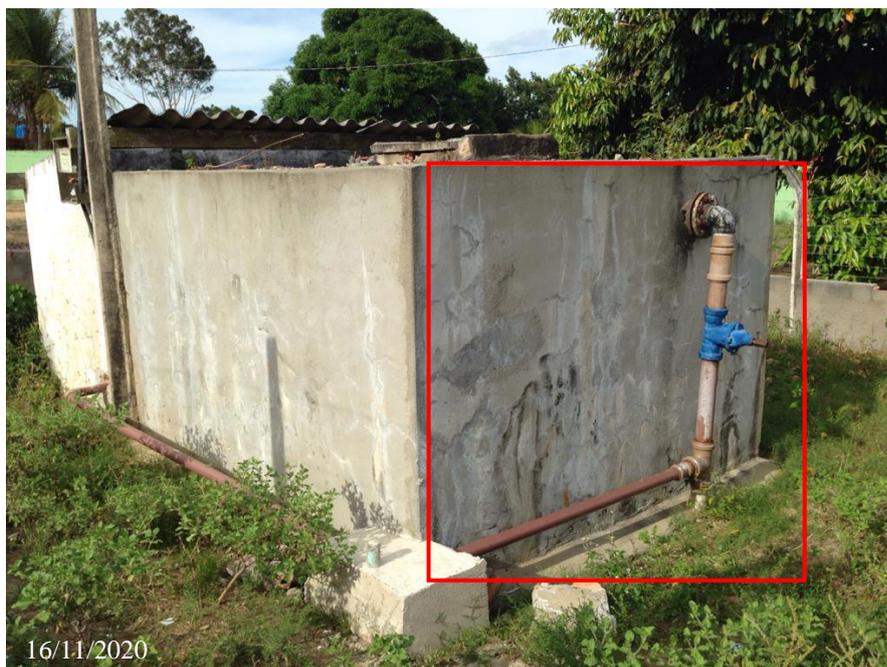
Figura 56 – Desvio na rede

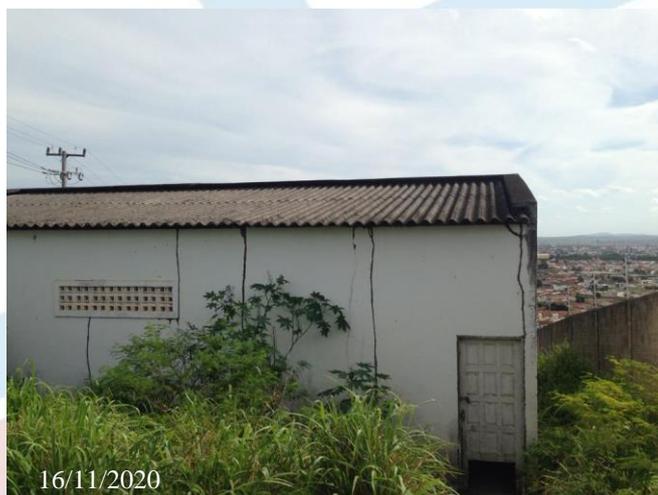
O sistema conta com 3 reservatórios de fibra com capacidade de 20 m³ cada. Constatou-se a presença de cupim, excesso de vegetação em seu entorno e ausência de identificação e pontos de iluminação.

Figura 57 – Área dos reservatórios sem identificação

Advertências
18-Solicita-se identificação da área pertencente a permissionária;
19- Solicita-se limpeza da área;
20- Solicita-se retirada do cupim.
21- Solicita-se pontos de iluminação no local;

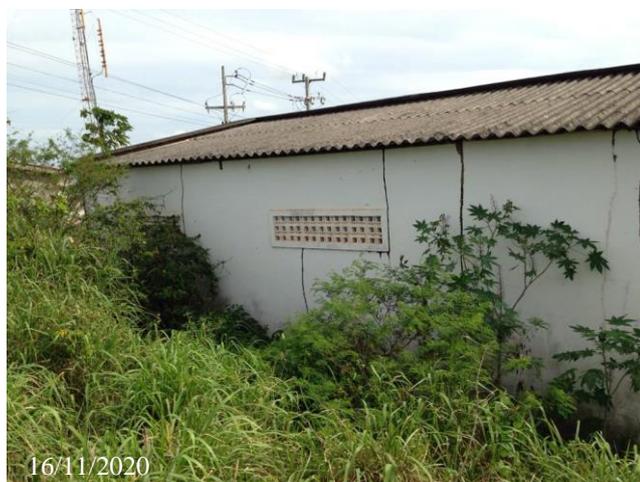
Figura 58 – Excesso de Vegetação

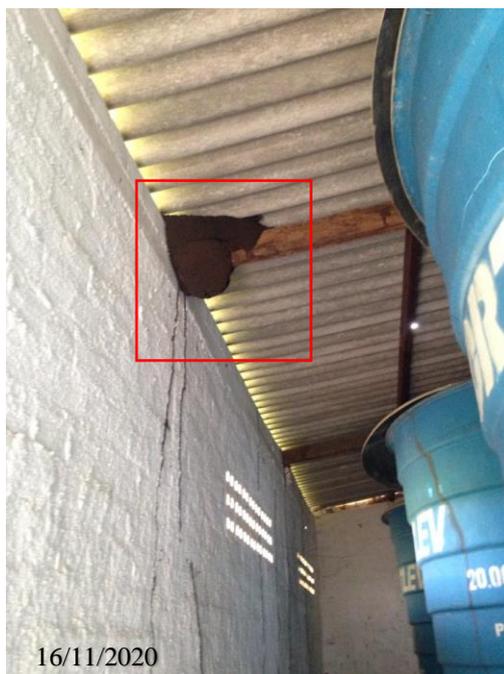
Figura 59 – Presença de cupim e ausência de pontos de iluminação

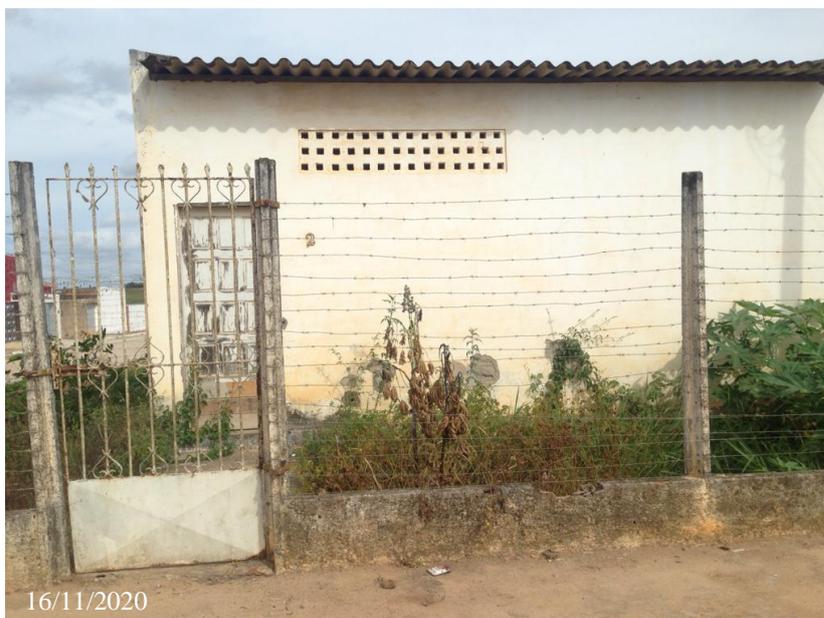
A EEAT Ares da Serra, possui um reservatório de fibra com capacidade de 15 m³, existe um conjunto motobomba, sendo que sua reserva, segundo informações da Permissionária encontra-se em manutenção, constatou-se ausência de identificação da área. O sistema recalca água para abastecer o loteamento Ares da Serra.

Figura 60 – Área sem identificação e ausência de limpeza

Advertências
22-Solicita-se identificação da área pertencente a permissionária;

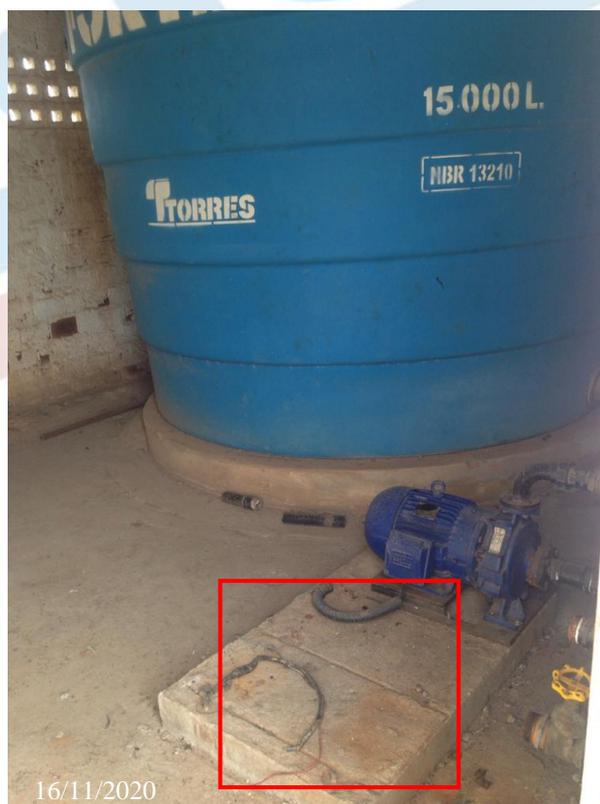
Figura 61 – Ausência de bomba reserva

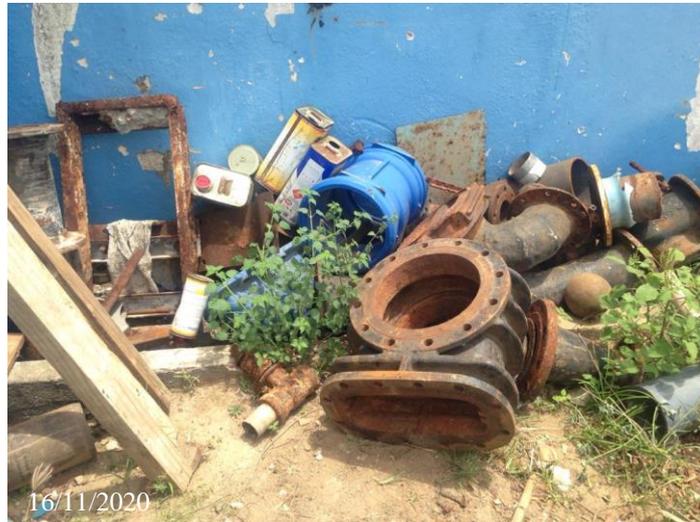
Nas imediações do laboratório existem áreas de manutenção e almoarifado, observou-se ausência de organização no local, além de extintores com prazos de recarga vencidos.

Figura 64 – Ausência de organização

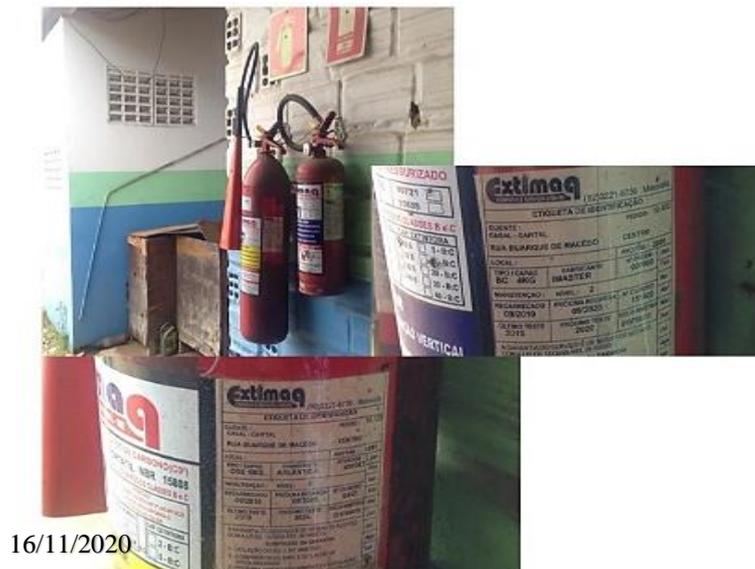
Figura 65 – Extintores vencidos: 09/2020

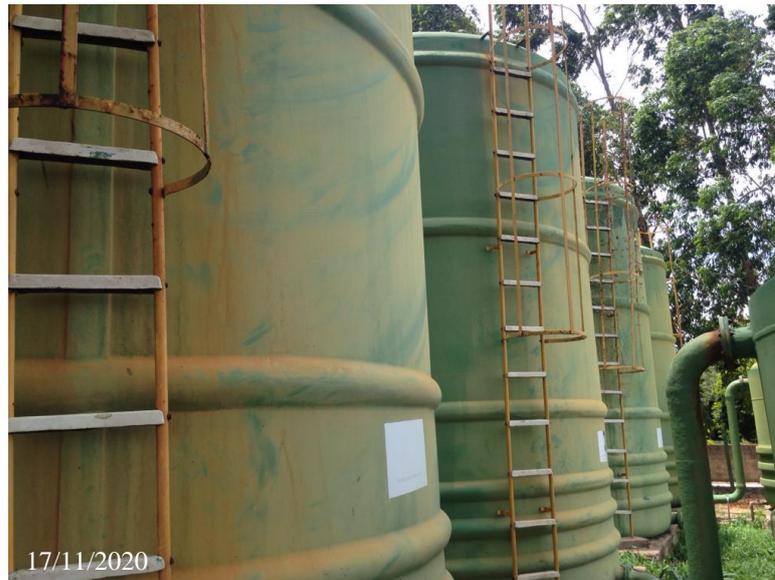
Figura 67 – Corrosão nas escadas

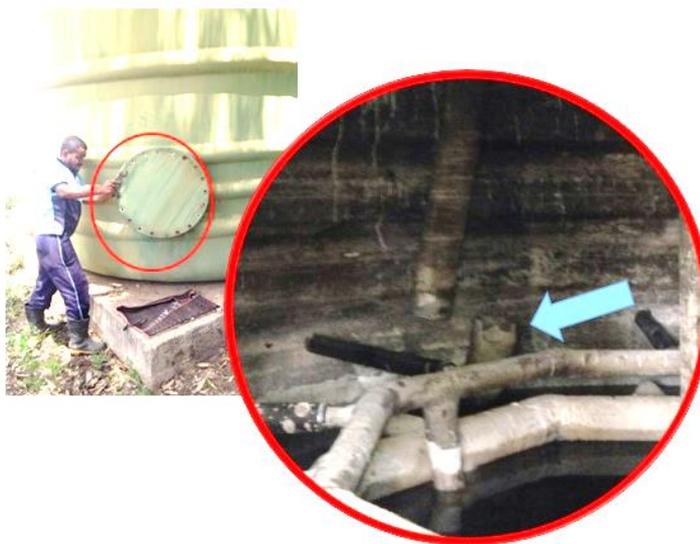
A figura 68, ilustra o interior do decantador com defeito, comprometendo a eficiência do sistema, no momento da fiscalização apenas 2 (dois) reatores e 2 (dois) decantadores estavam em funcionamento. Além disso observou-se a falta de produtos químicos para desinfecção nos 2 (dois) tanques de desinfecção.

Figura 68 – Interior do decantador com defeito

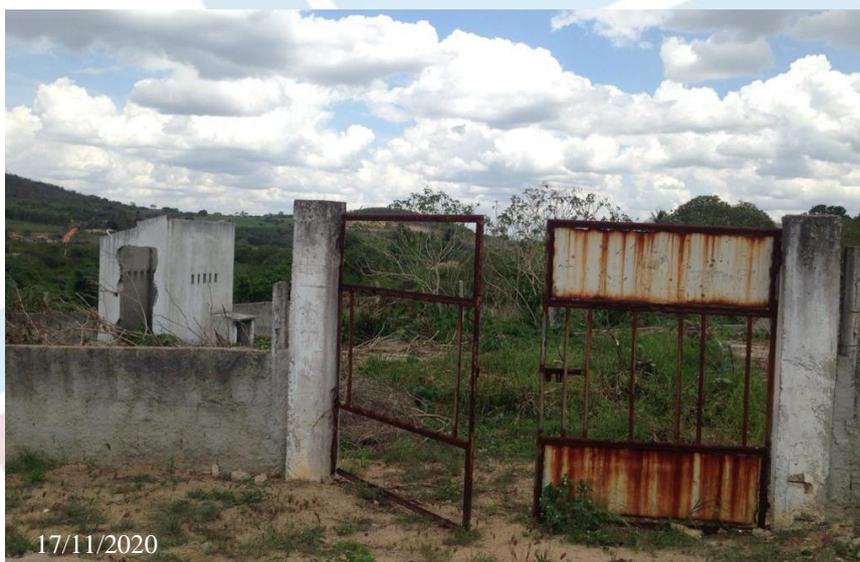
O Residencial Aroeiras e Nossa Senhora Aparecida, atendem respectivamente 1000 residências, realizando o tratamento do efluente a partir do sistema Tanques Sépticos (Fossa Filtro). Constatou-se ausência de identificação da área pertencente a permissionária e também excesso de vegetação, além disso não existe acesso para que seja realizada a limpeza da fossa.

Figura 68 – Ausência de identificação

Advertências
25-Solicita-se identificação da área pertencente a permissionária;
26- Solicita-se limpeza da vegetação;
27- Ausência de tampa no filtro;
28- Solicita-se laudo das análises de efluente bruto e tratado, e outorgas de lançamento em corpos hídricos receptores.

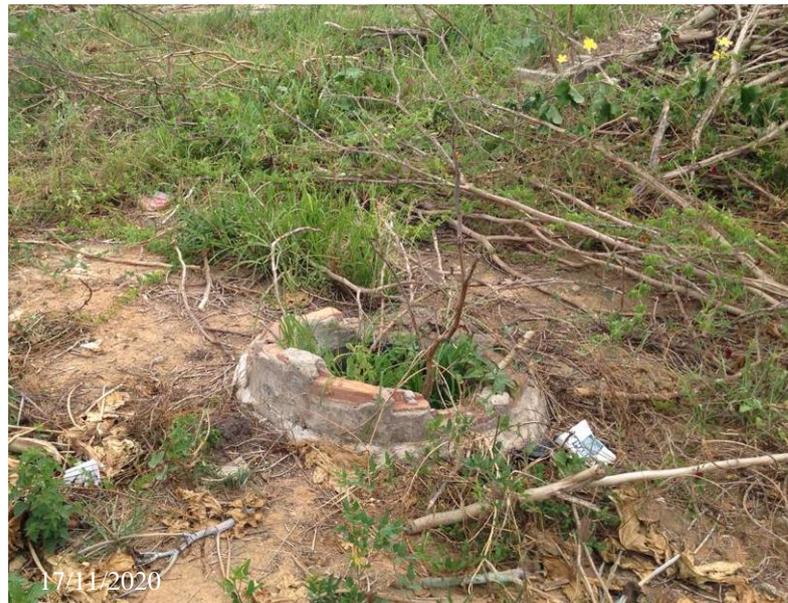
Figura 69 – filtro com obstrução

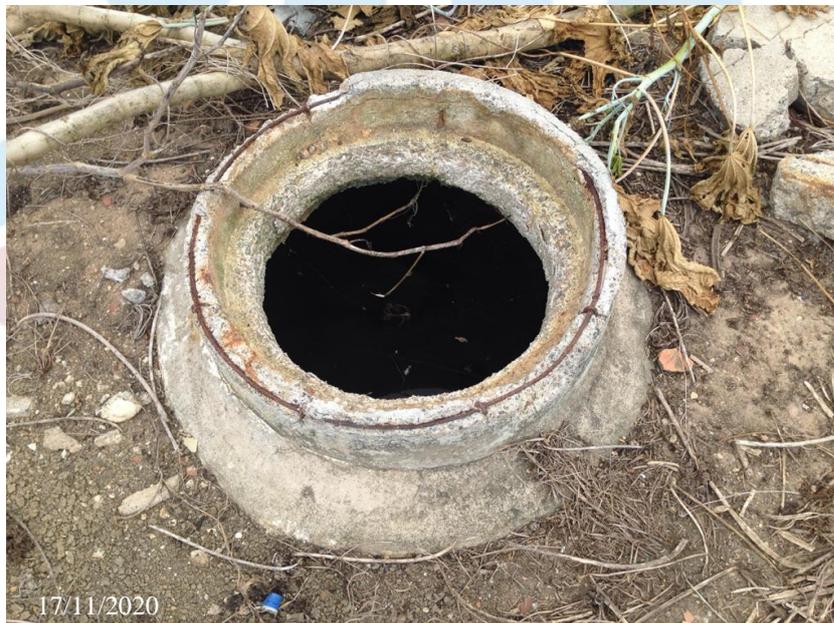
Figura 70 – Ausência de tampa

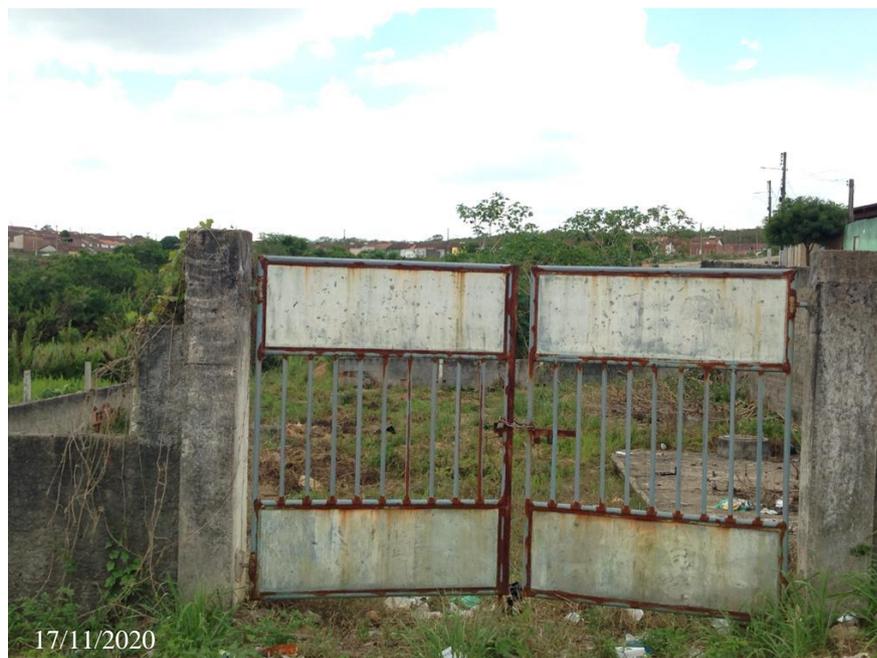
Figura 71 – Ausência de identificação

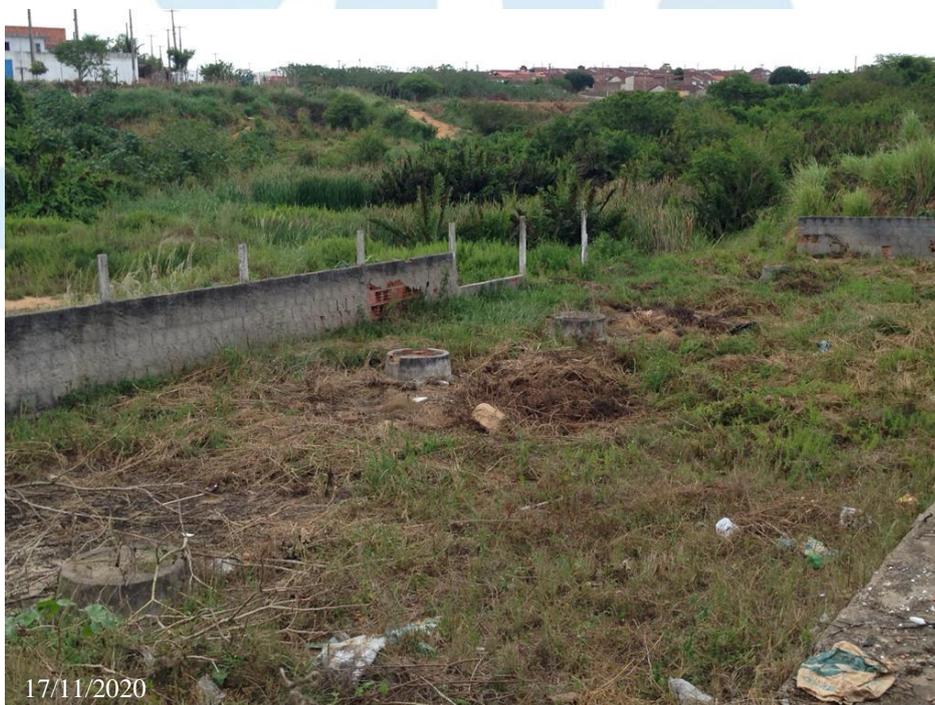
Figura 72 – Excesso de vegetação

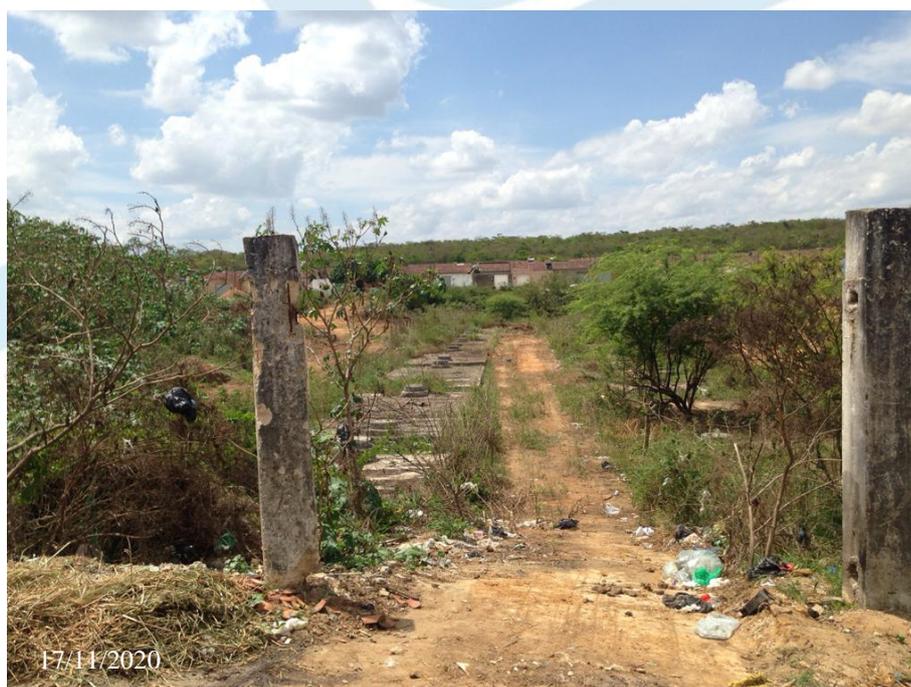
O Vale do Perucaba, realiza o tratamento do efluente a partir do sistema Tanques Sépticos (Fossa Filtro). Constatou-se ausência de portão e identificação da área pertencente a permissionária, excesso de vegetação, além disso notou-se o acesso a área danificado e sem cerca de proteção.

Figura 73 – Ausência de portão e identificação

Advertências
29-Solicita-se Portão e identificação da área pertencente a permissionária; 30- Solicita-se limpeza da vegetação e de Resíduos Sólidos; 31- Solicita-se que a área seja cercada e melhorias no acesso; 32- Solicita-se laudo das análises de efluente bruto e tratado, e outorgas de lançamento em corpos hídricos receptores.

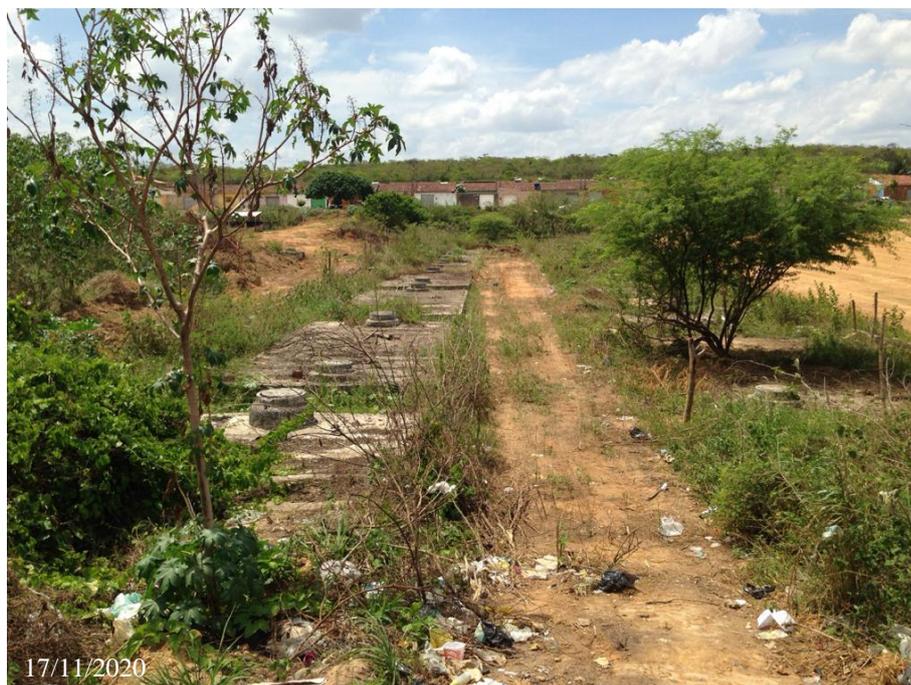
Figura 74 – Excesso de vegetação e Resíduos Sólidos

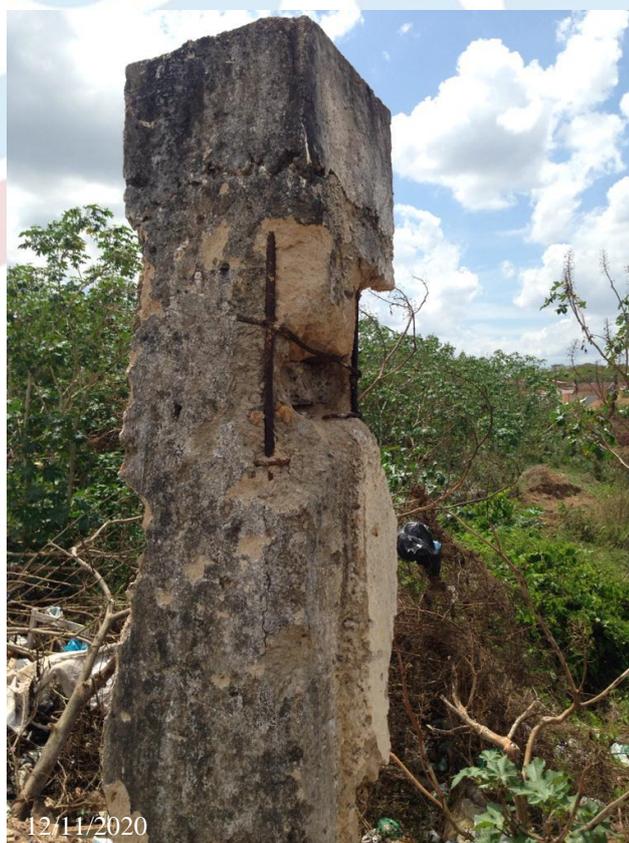
Figura 75 – Deterioração no pilar de acesso a área

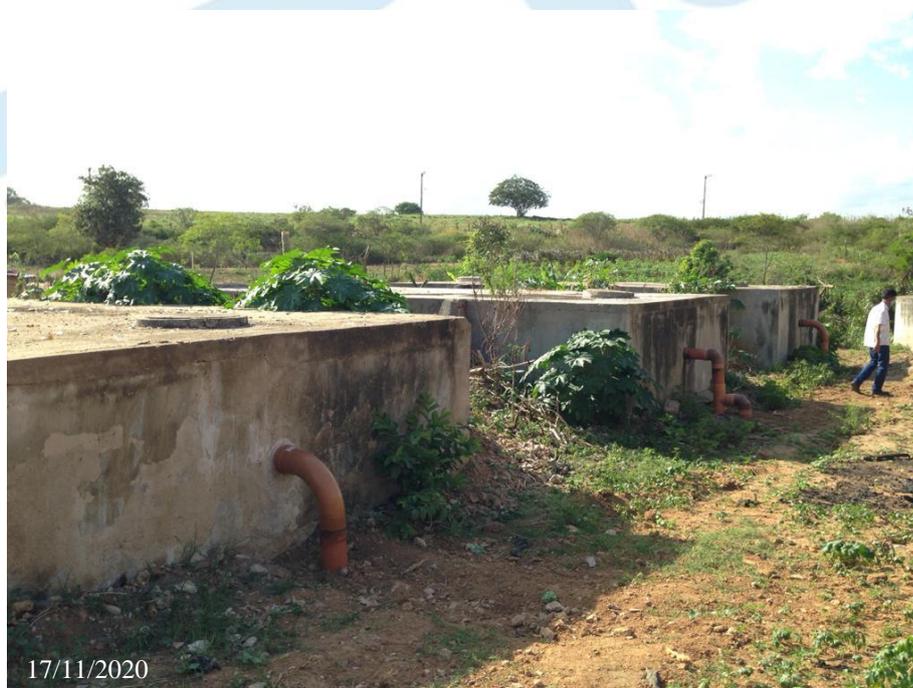
Figura 76 – excesso de vegetação no Brisa do Lago 1

<p>Advertências</p> <p>33-Solicita-se identificação da área pertencente a permissionária;</p> <p>34- Solicita-se limpeza da vegetação e remoção do entulho;</p>

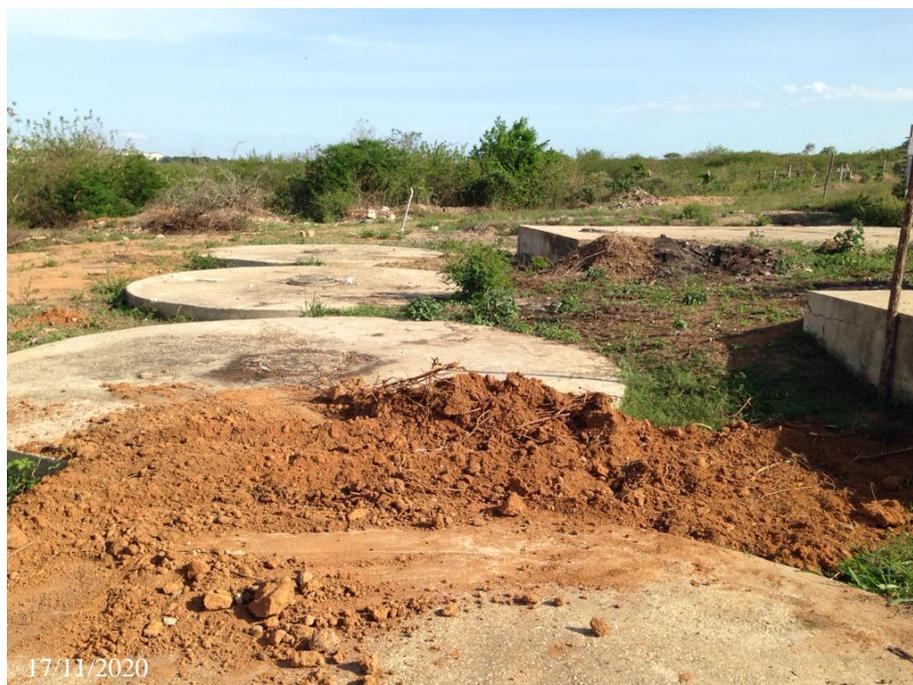
Figura 77 – Excesso de vegetação e entulho no Brisa do Lago 2

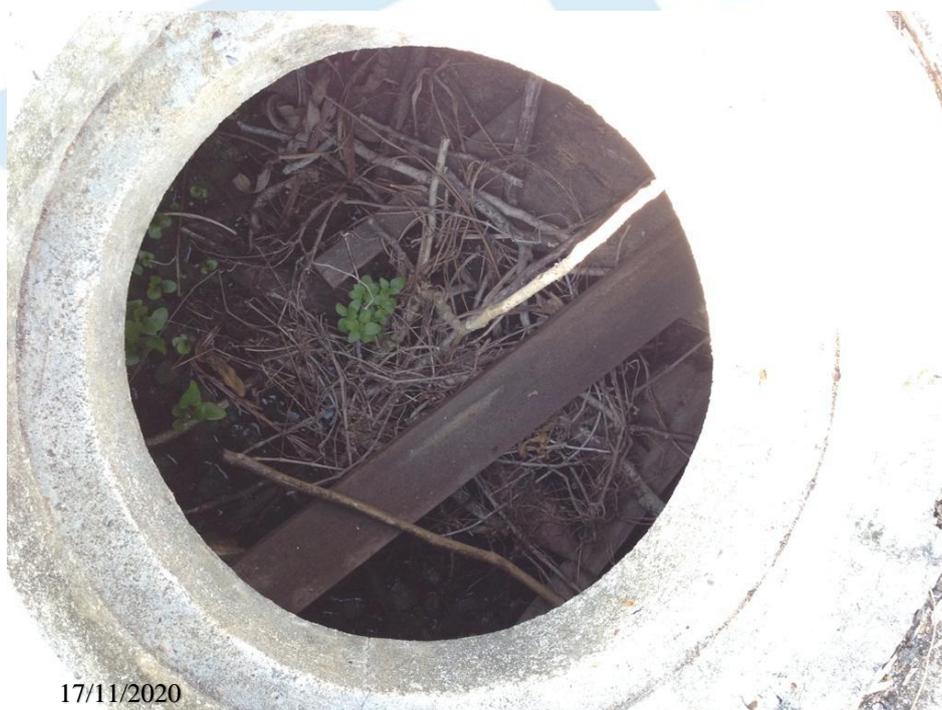
Figura 78 – Filtro sem tampa e ausência de limpeza

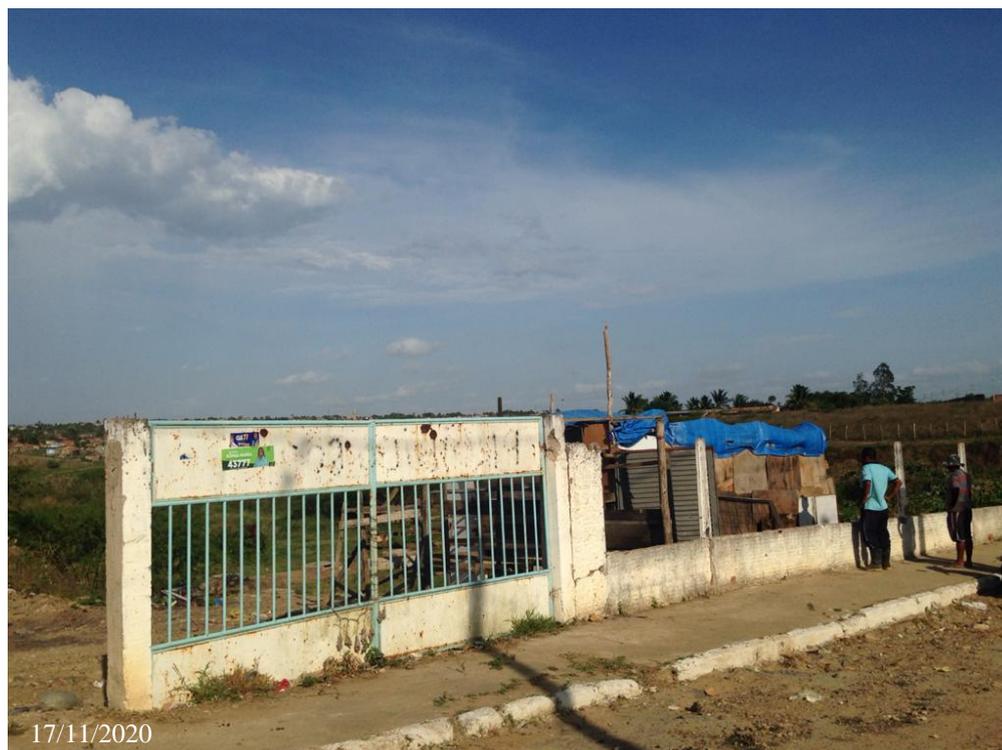
Figura 79 – Ausência de cerca e identificação

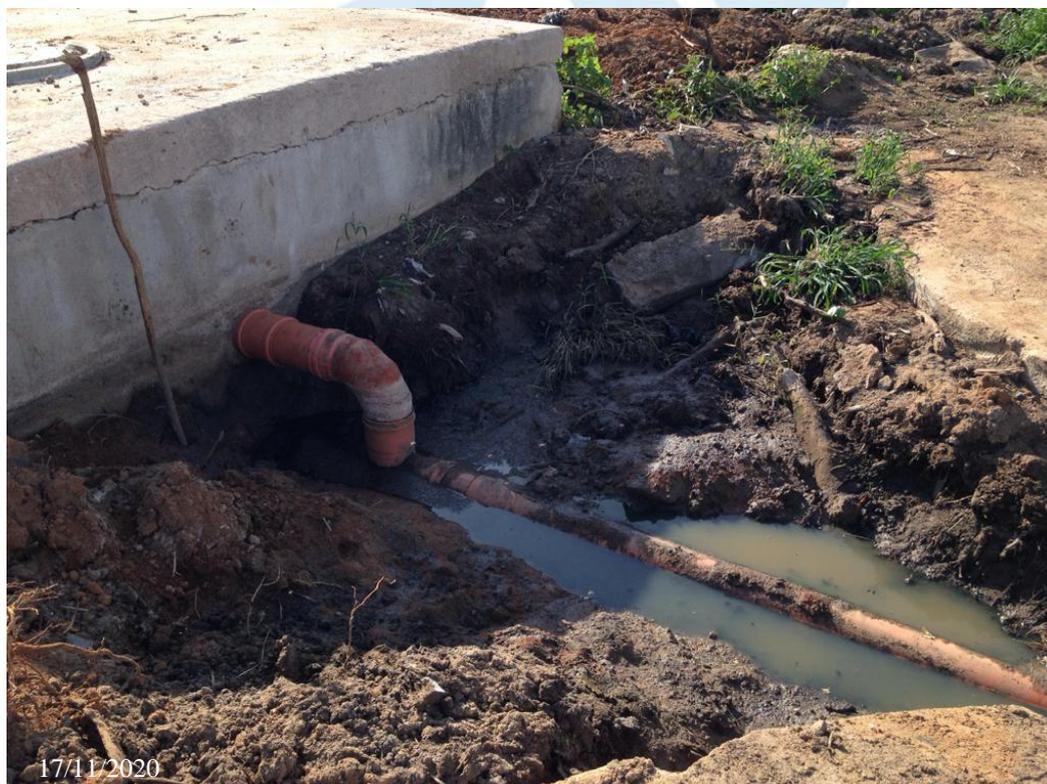
Figura 80 – Vazamento na fossa

<p>Não Conformidade 27</p> <p>Não manter a unidade integrante dos sistemas públicos de abastecimento de água em bom estado de limpeza, conservação, organização e segurança.</p>	
<p>Referencial Legal</p> <p>Art. 128 da Resolução 137/2014 Arsal</p>	
<p>Unidade Operacional</p> <p>Residencial Brisa do Lago</p>	<p>Constatação</p> <p>- Vazamento na Fossa.</p>

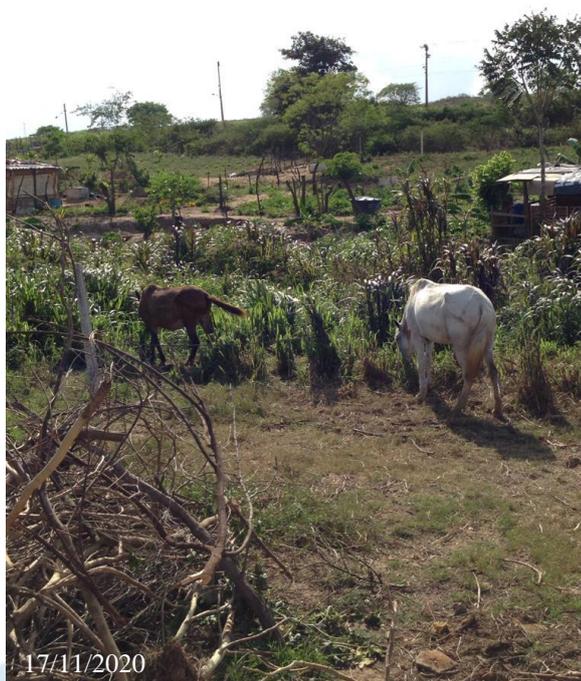
Figura 81 – Presença de animais
