7 RESULTADOS: SISTEMA DE ABASTECIMENTO DE ÁGUA DA IGUÁ

7.1 Estação de Tratamento de Água (ETA)

A Agência Reguladora de Serviços Públicos do Estado de Alagoas (Arsal) no uso de suas atribuições apresenta o Relatório Técnico nº 03/2021 a partir das constatações realizadas *in loco* juntamente com dados fornecidos pela Permissionária. E assim a permissionária Companhia de Saneamento de Alagoas – Casal, possa assegurar que a água distribuída em todos os pontos da rede no Estado de Alagoas estejam, diariamente, em conformidade com os padrões estabelecidos nas Normas de Regulação de Saneamento, Anexo XX da Portaria de Consolidação nº5 do MS, Resoluções Arsal nº 137 de 5 de junho de 2014 e nº 18 de 7 de dezembro de 2016.

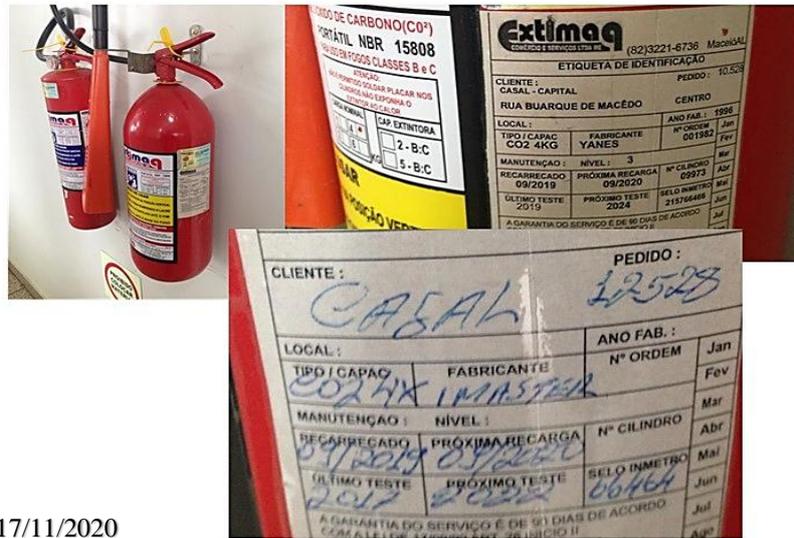
O escritório de Arapiraca está bem estruturado e em boas condições, com ambientes bem identificados, sendo necessário apenas a substituição dos extintores que encontram-se com os prazos de recarga vencidos

Figura 83 – Extintor fora do prazo

| <p>Unidade Operacional</p> <p>Escritório Comercial</p> | <p>Constatação</p> <p>- 6 extintores fora da validade.</p> |

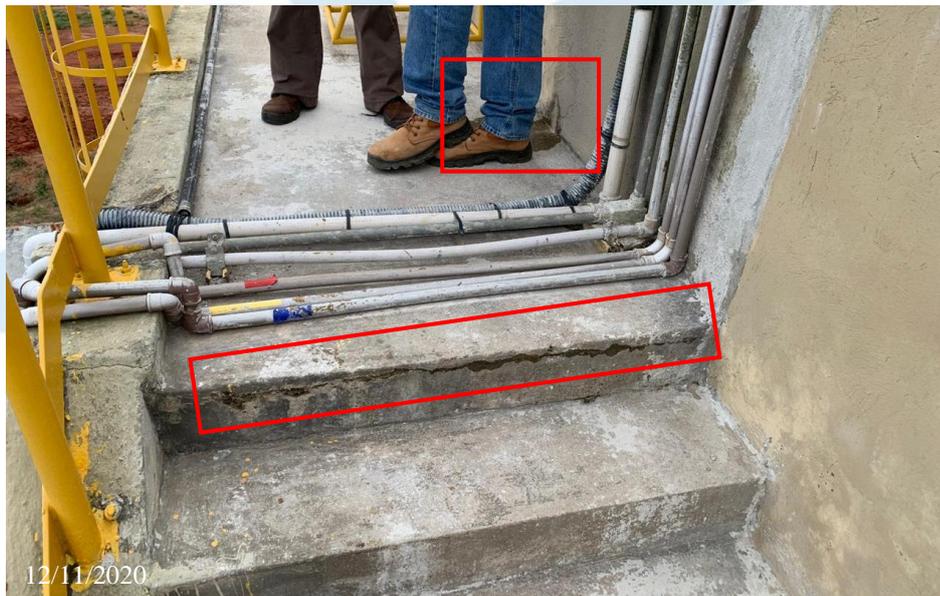
Figura 86 – Infiltração na parede do canal e na escada de acesso

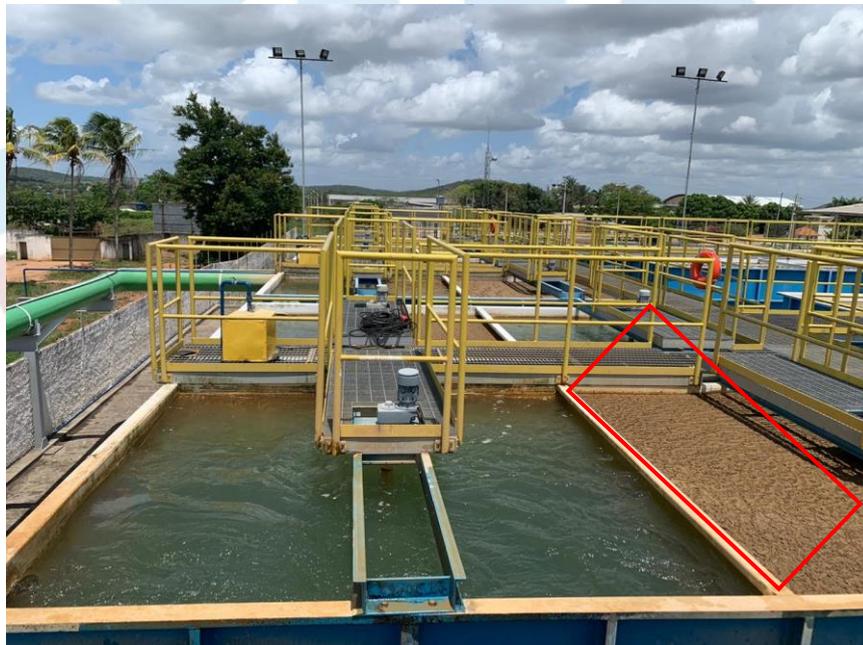
Figura 88 – Presença de flotação nos floculadores

| Unidade Operacional ETA- Flocculador | Constatação - Excesso de flotação. |

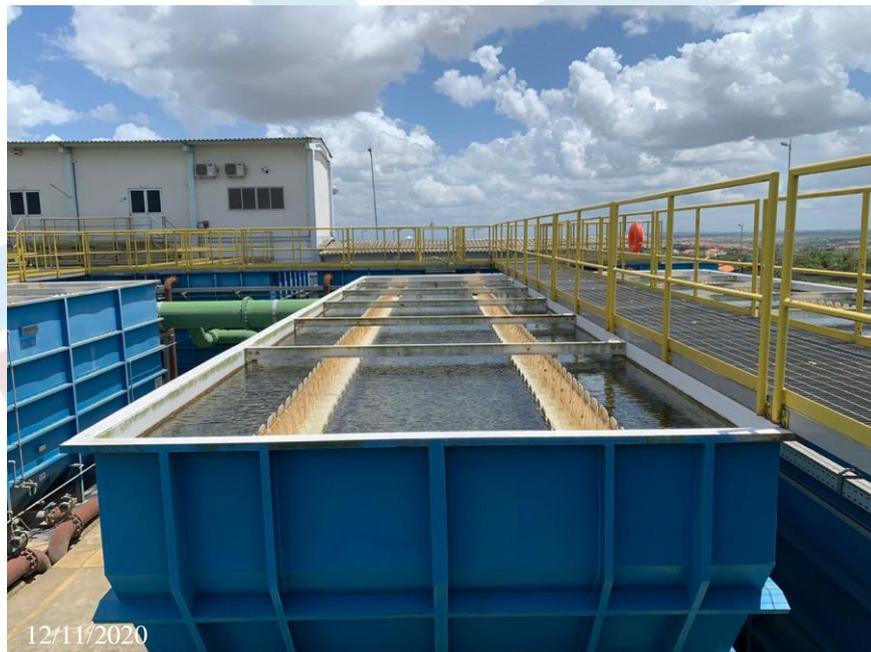
Figura 89 – Decantador de Alta Taxa

| Advertências |
|--|
| 38- Solicita-se limpeza nos decantadores |

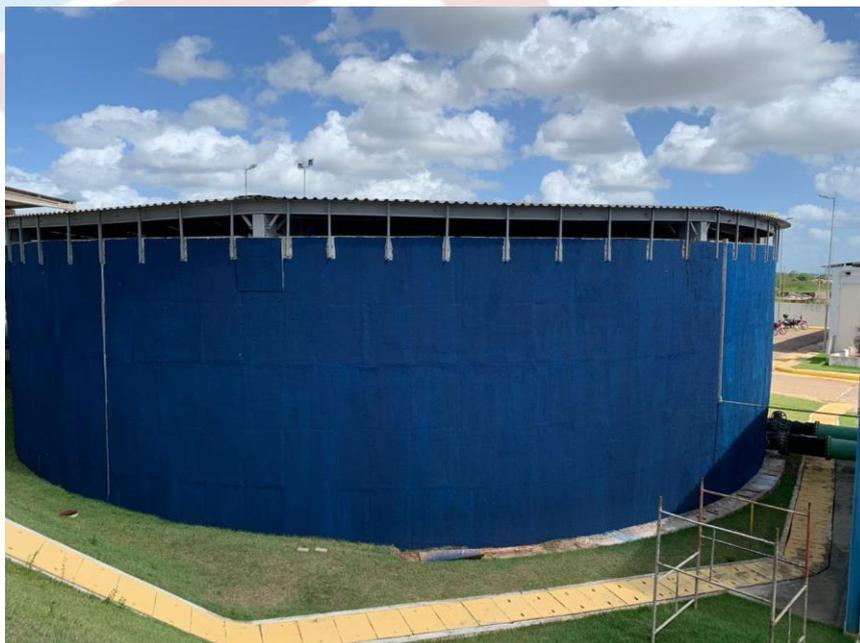
O reservatório é do tipo semienterrado, em estrutura de concreto armado, com volume de 2000 m³, constatou-se que o reservatório está em bom estado de conservação.

Figura 96 – Reservatório

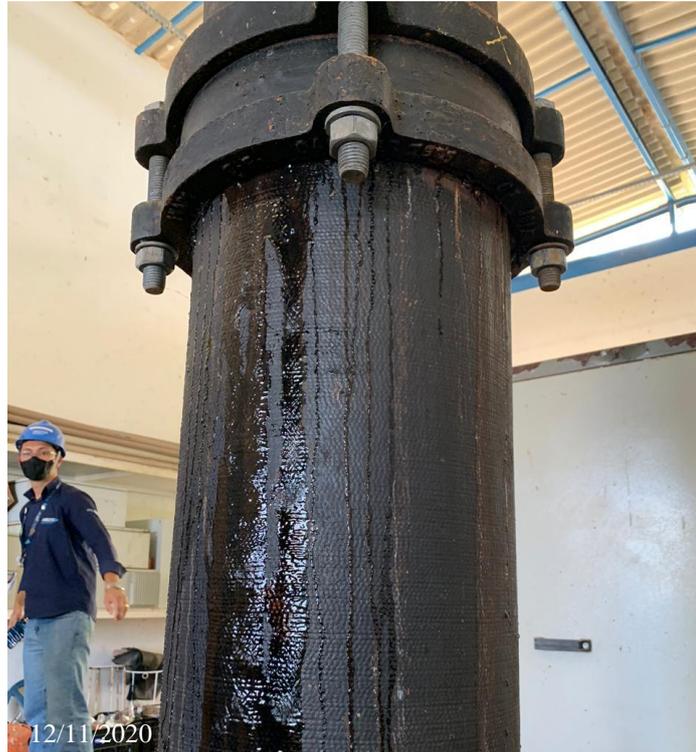
A ETA possui um sistema de retrolavagem dos filtros, nesta área contatou-se vazamento nos equipamentos hidráulicos.

Figura 99 – Vazamento na tubulação

| <p>Unidade Operacional</p> <p>Sistema de Retrolavagem</p> | <p>Constatação</p> <p>- Vazamento nos equipamentos hidráulicos</p> |

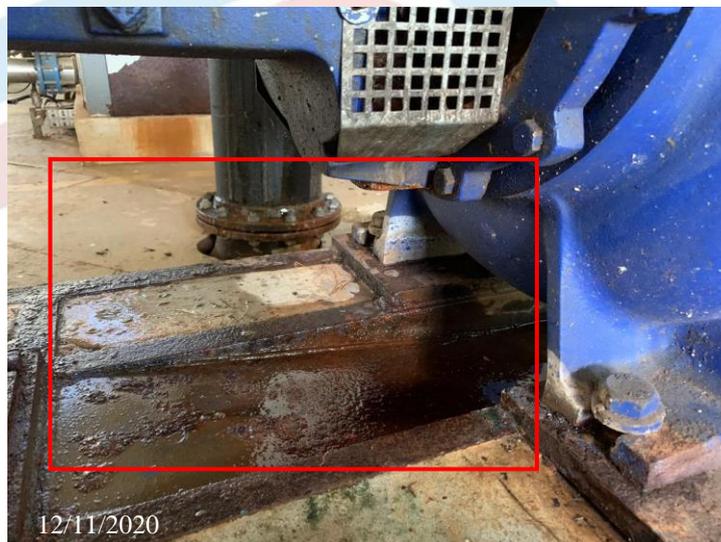
Figura 100 – Vazamento no conjunto motobomba
