**FISCALIZAÇÃO DO SISTEMA DE ABASTECIMENTO DE  
ÁGUA DO MUNICÍPIO DE CRAÍBAS-AL  
UNIDADE AGRESTE**

**RELATÓRIO SANEAMENTO 019/2020**

Maceió, Agosto de 2020

## **RELATÓRIO DE FISCALIZAÇÃO SISTEMA DE ABASTECIMENTO DE ÁGUA DO MUNICÍPIO DE CRAÍBAS - AL**

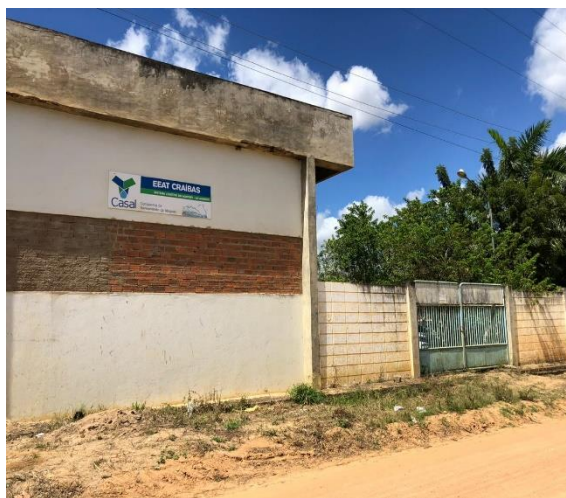
**Fig. 01: Acesso a EE**

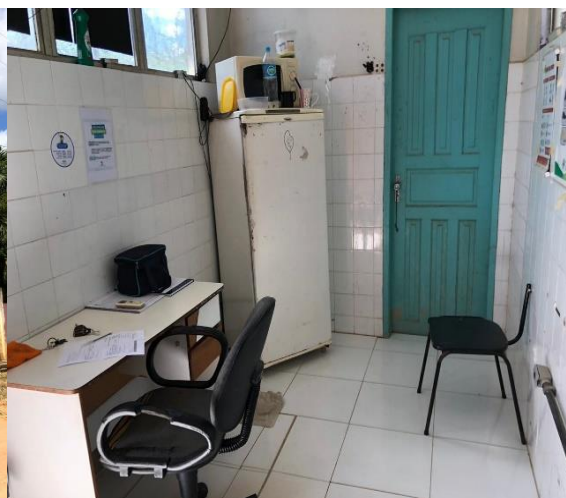
**Fig. 02: Sala do operador da EE**

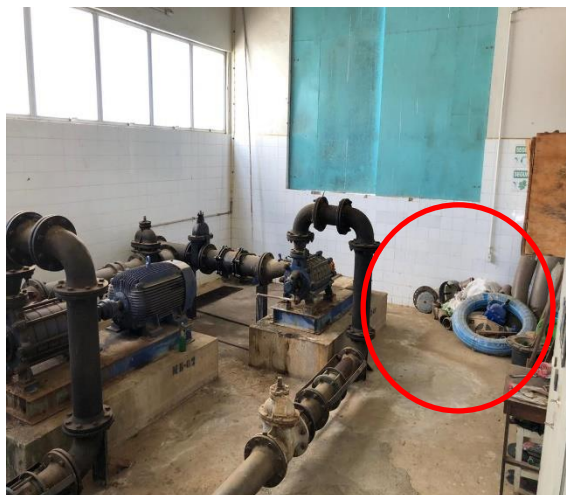
Nas imediações do reservatório de montante, encontra-se uma Estação Elevatória que possui 2 (dois) conjuntos motobombas, sendo um reserva que encontra-se em manutenção. Ambas com potência de 100 CV.

Fig. 03: Conjunto motobomba

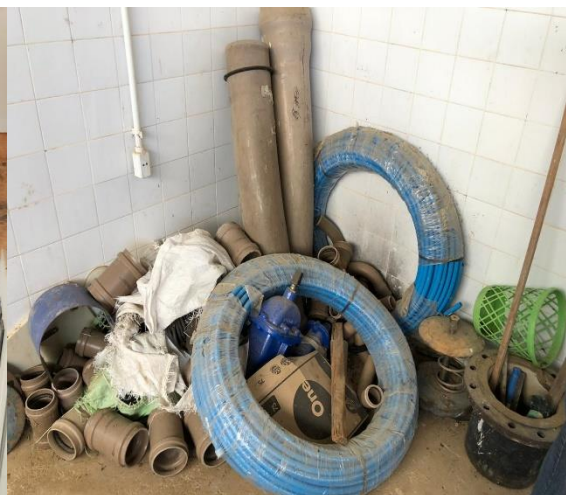
Fig. 04: Detalhe da disposição inadequada

**Advertência 01** : Disposição inadequada de materiais, solicita-se a organização do local.

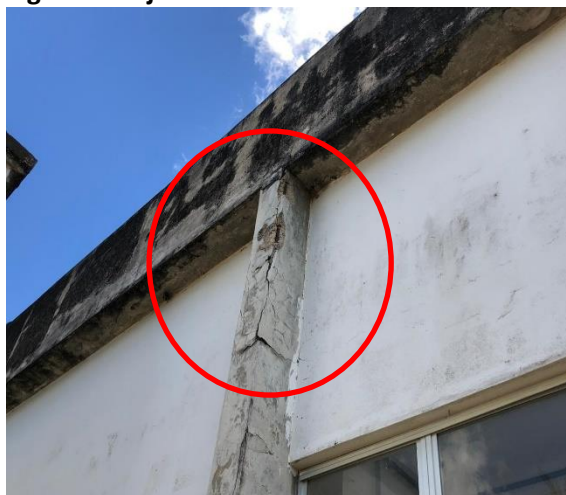
**NC01** – Estrutura apresenta fissuras e armação exposta (Resolução Arsal 137/2014 Art. 128 e Resolução 18/2016 Art 21 item 5.7.1).

Fig. 05: Pilar com fissuras

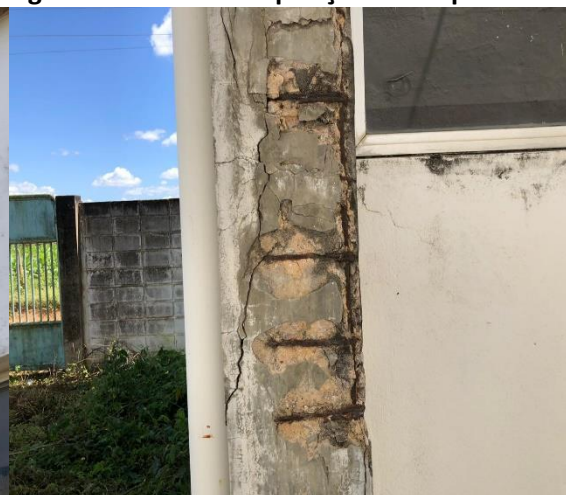
Fig. 06: Armação exposta

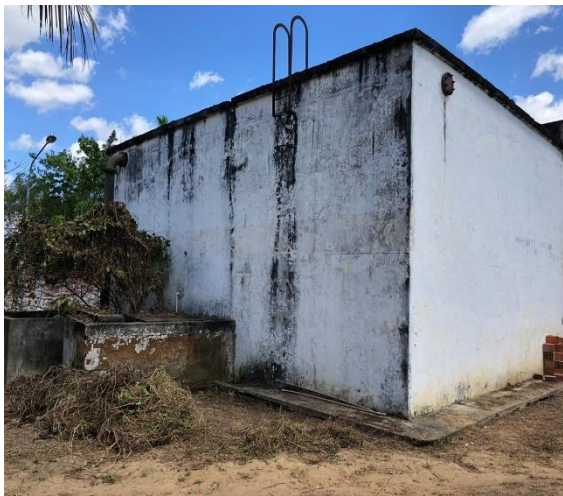
Reservatório apoiado em estrutura de concreto armado com 220 (duzentos e vinte) m<sup>3</sup> de volume, recebe água tratada proveniente da ETA do município de Arapiraca.

**Fig. 07: Reservatório Apoiado**

**Advertência 02** : Recomenda-se programação de limpeza do reservatório.

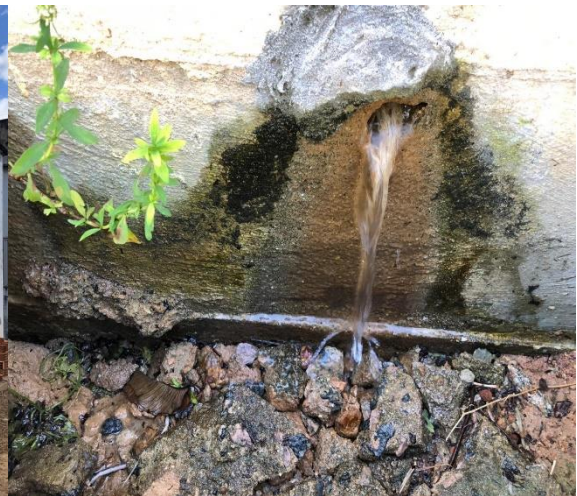
**NC06** – Vazamentos na estrutura do reservatório (Art. 128 da Res. 137/2014 da Arsal, Art. 23 da Res. 18/2016 da Arsal).

**Fig. 08: Vazamento no reservatório**

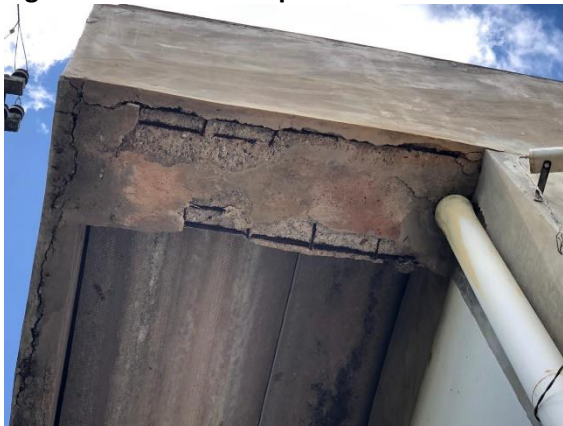
**Fig. 09: Armadura exposta na EE**

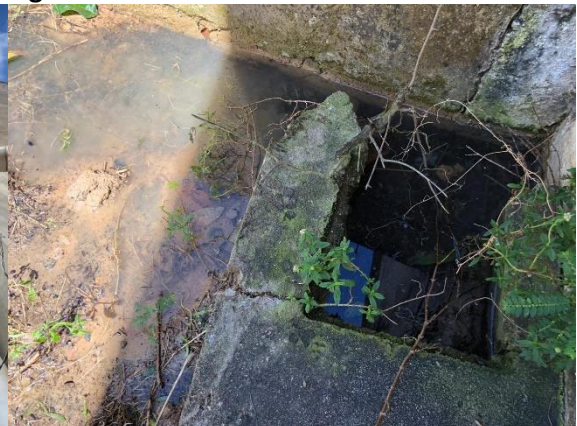
**Fig. 10: Vazamento na base do reservatório**

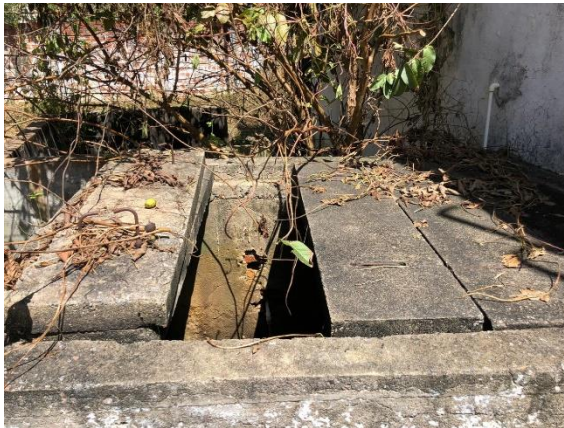
**Fig. 11: Tapa da Caixa de Inspeção deteriorada**

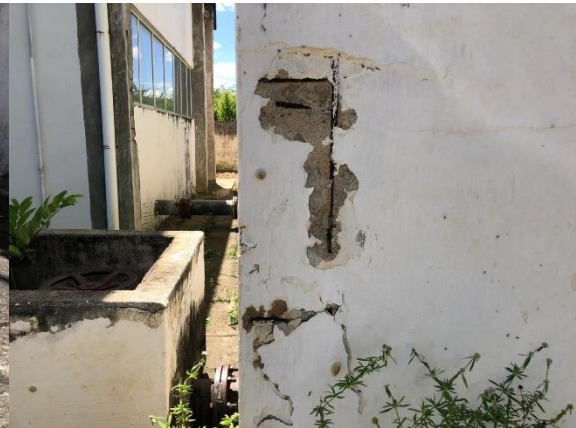
**NC08**- As condições de conservação do reservatório não estão boas, com armaduras expostas e oxidadas (Art. 23 da Resolução 18/2016 Arsal e Art. 128 da Resolução 137/2014 Arsal);

**Fig. 12: Armação exposta no reservatório**

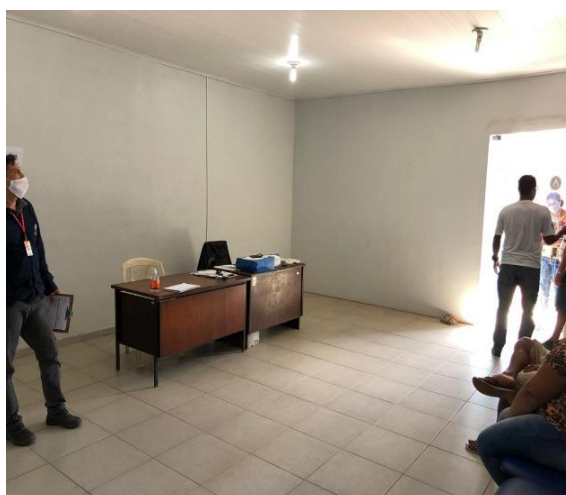
A estrutura do prédio encontra-se em bom estado de conservação, porém recomenda-se a instalação de ar condicionado para garantir o conforto dos colaboradores. Possui mobiliário em bom estado de conservação e o número de funcionários atende à demanda.

**Fig. 13: Escritório comercial.**

**Advertência 03** : Recomenda-se instalação de ar condicionado no escritório;

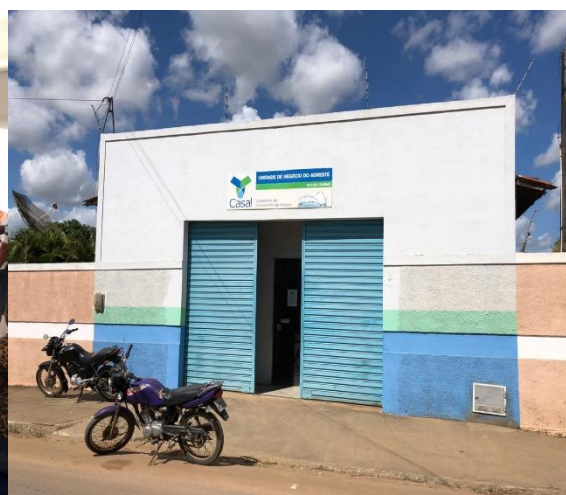
**Fig. 14: Fachada do escritório comercial**

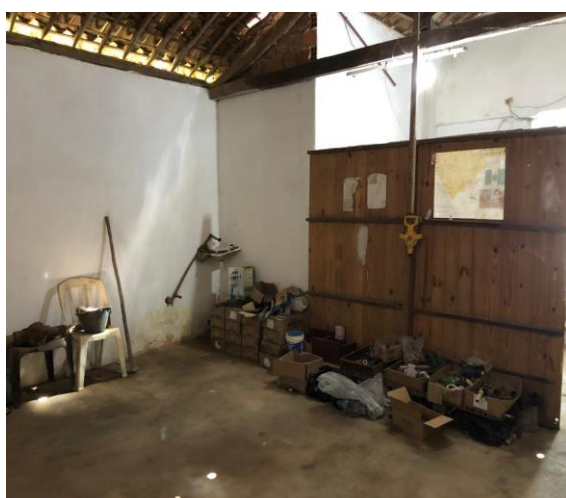
A estrutura física do almoxarifado fica localizada na área do escritório comercial. O armazenamento do material é feito de forma maneira inadequada, recomenda-se a organização do local e limpeza diária da poeira.

**Fig. 15: Almoxarifado**

**Advertência 04** : Recomenda-se limpeza e organização do almoxarifado;

**Advertência 05** : Recomenda-se melhorar a iluminação do almoxarifado.

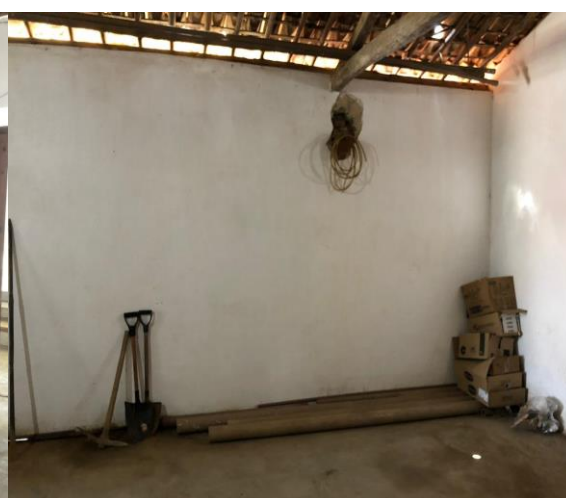
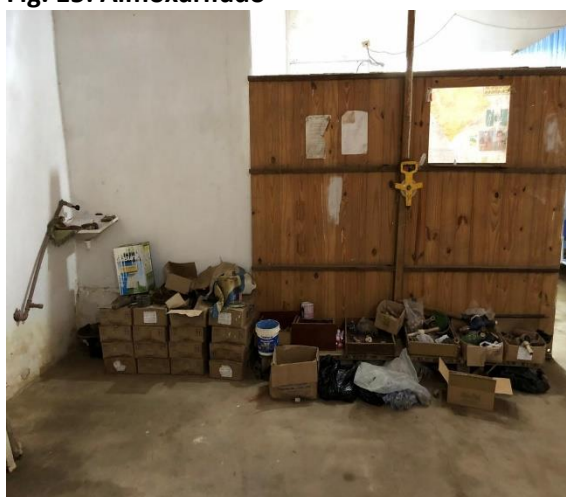
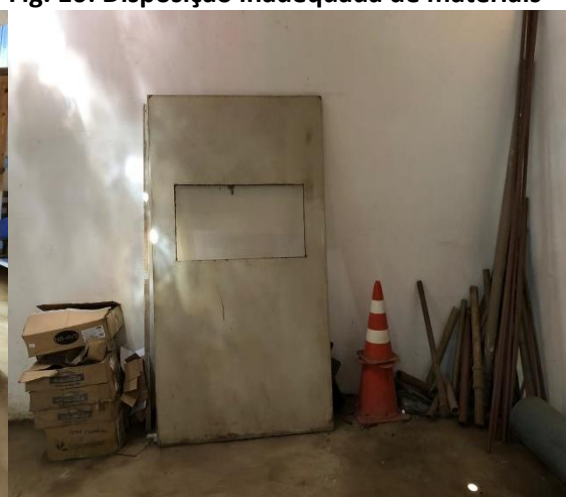
**Fig. 16: Disposição inadequada de materiais**

**Fig. 17: Disposição inadequada de materiais**

**Fig. 18: Disposição inadequada de materiais**

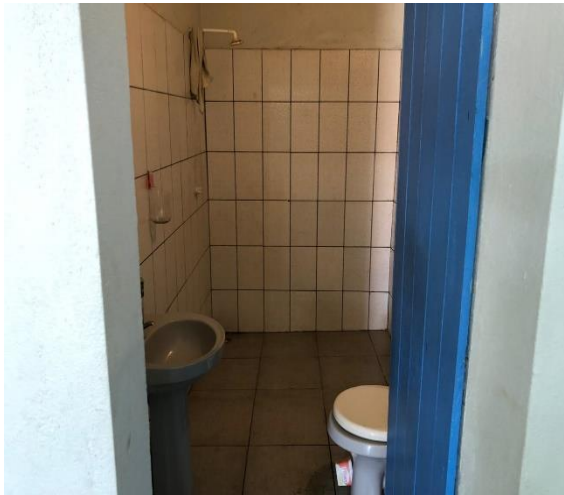
**Fig. 19: Banheiro dos funcionários e clientes**    **Fig. 20: Escritório comercial**
