**RELATÓRIO DE FISCALIZAÇÃO Nº 037/2020**

**SISTEMA DE ABASTECIMENTO DE ÁGUA DO MUNICÍPIO DE IGREJA  
NOVA**

**Relatório:** Relatório Técnico-Operacional de Fiscalização do Sistema de Abastecimento de Água de Igreja Nova/AL.

**Período:** 27 de outubro de 2020

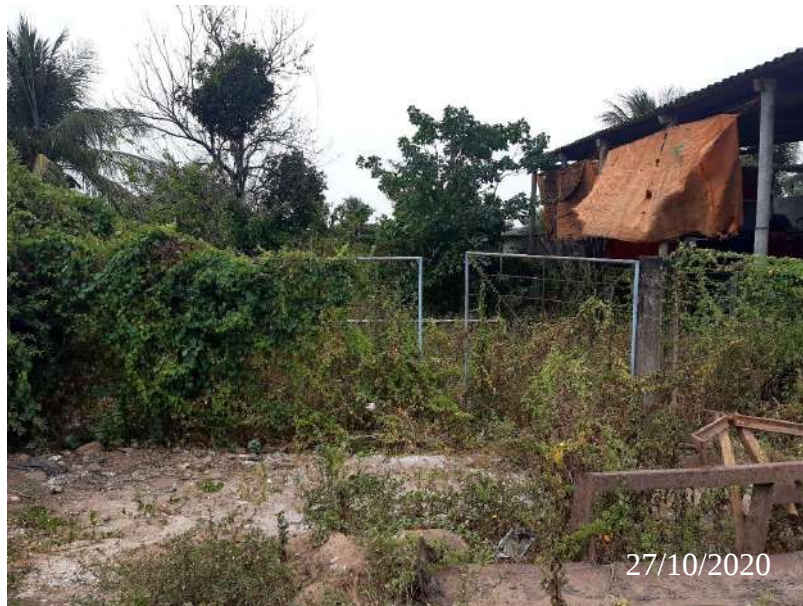
O poço 01, assim como todos os outros poços, encontra-se no povoado Ipiranga, o acesso ao poço é adequado, entretanto, não existe placa indicando que a área pertence a Casal, além disso há excesso de vegetação no acesso, conforme Figura 5, também constatou-se a necessidade de limpeza no entorno do poço e a ausência de laje de proteção no poço, conforme ilustra a Figura 6.

Figura 5 – Falta de placa de identificação

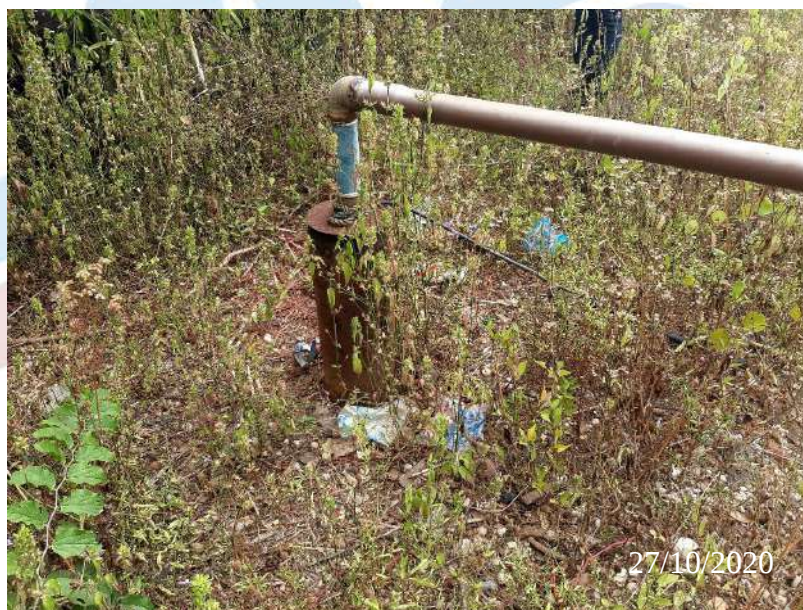
Figura 6 – Falta da laje de proteção para o poço e excesso de vegetação no local

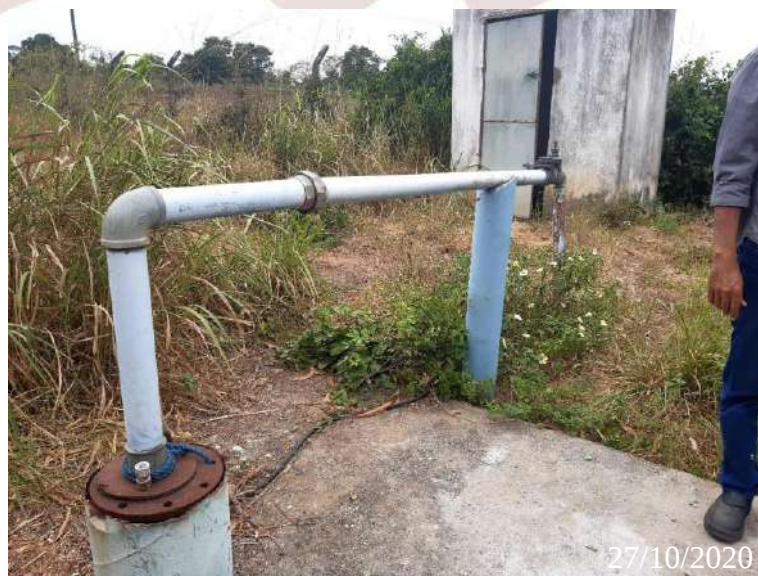
Figura 7 – Falta de identificação do local e excesso de vegetação

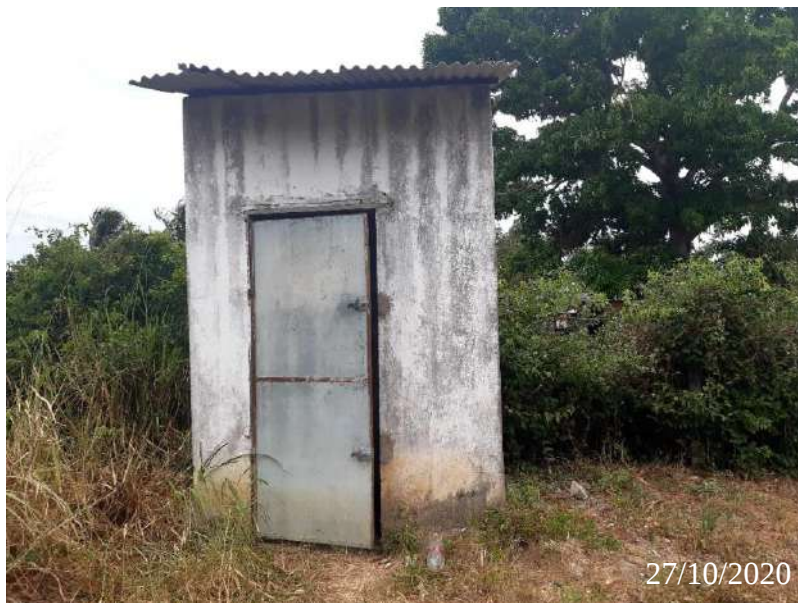
Figura 8 – Excesso de vegetação próximo ao quadro de energia

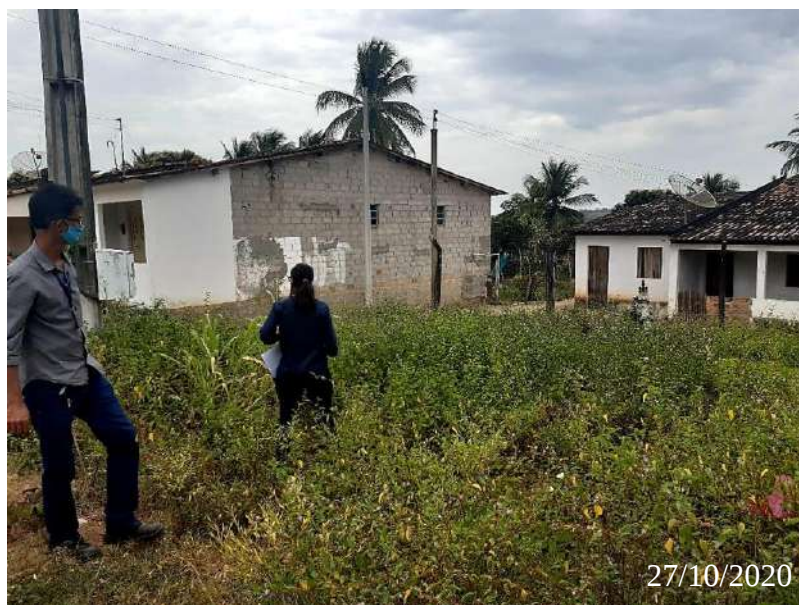
Figura 9 – Falta de identificação do local

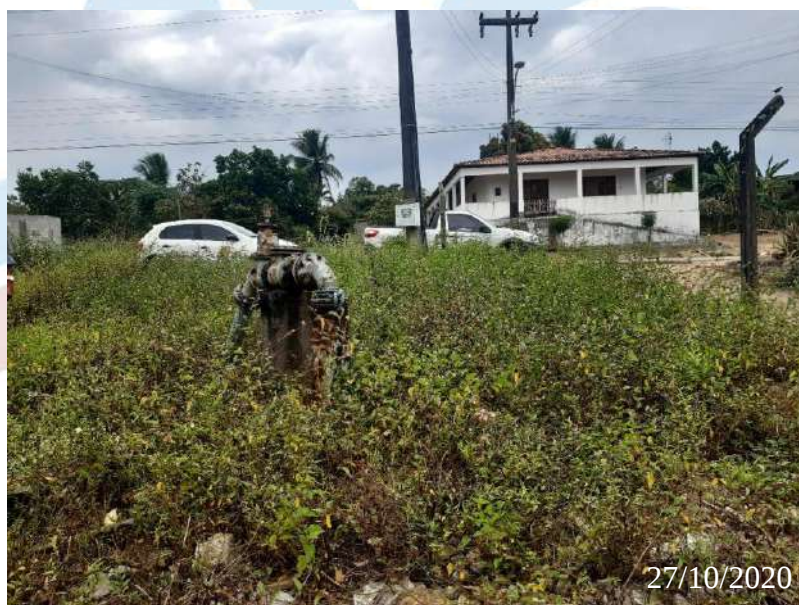
Figura 10 – Excesso de vegetação e ausência de cerca de proteção

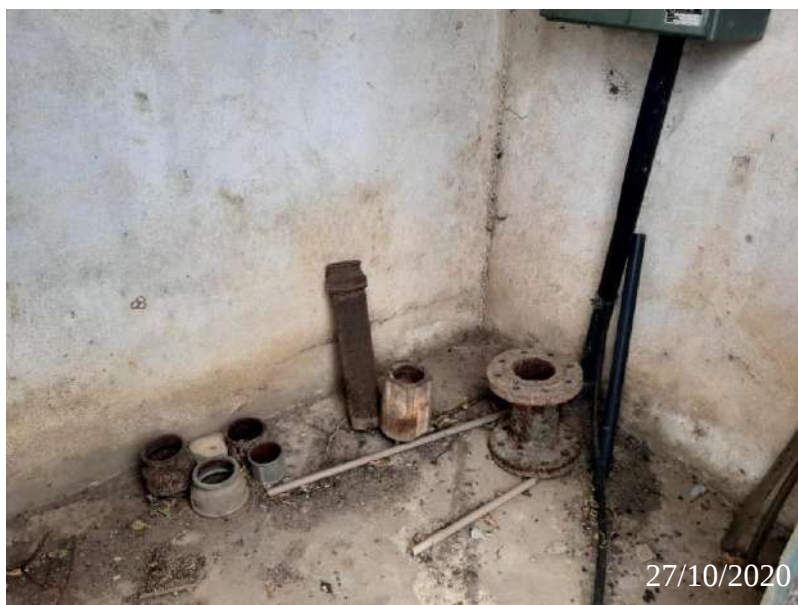
Também constatou-se a falta de organização na casa de comando, conforme Figura 11

Figura 11 – Falta de organização e limpeza da área

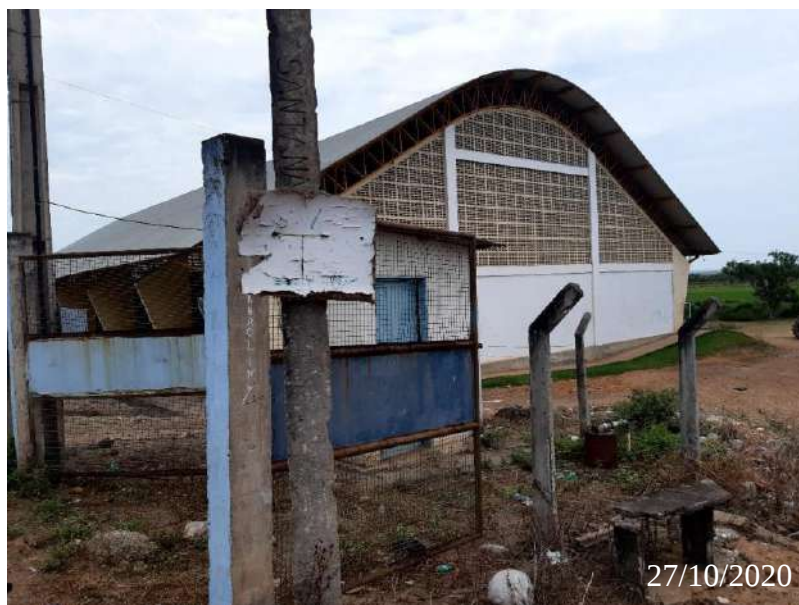
Figura 12 – Falta de identificação do local

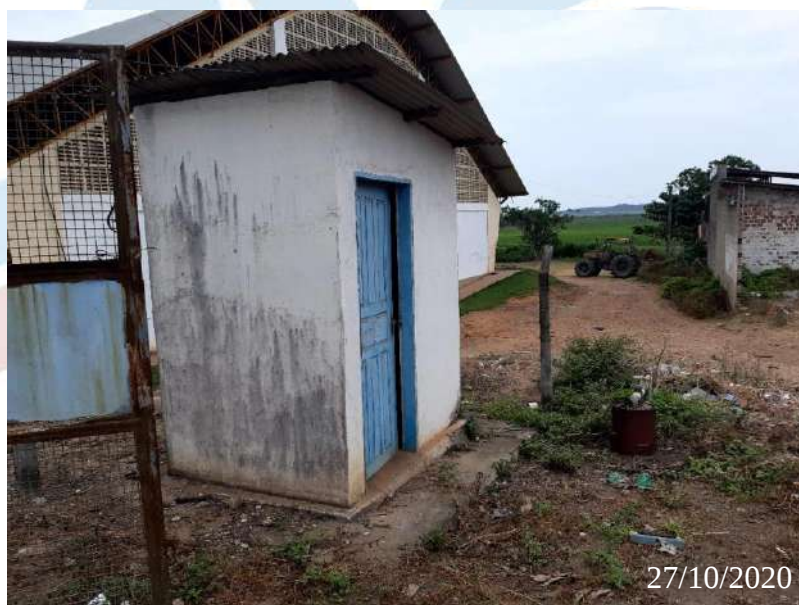
Figura 13 – Excesso de vegetação e ausência de cerca de proteção

Necessita-se manutenção da cerca de proteção, conforme Figura 13, o local onde o quadro de energia está instalado necessita de uma lâmpada para trabalhos noturnos e um cadeado, a fim de evitar que a instalação seja saqueada, figura 14.

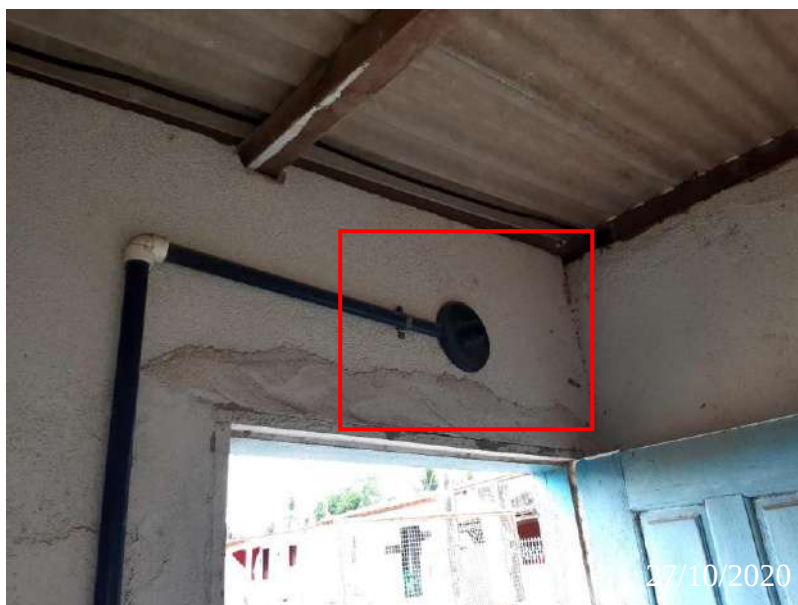
Figura 14 – Ausência de lâmpada

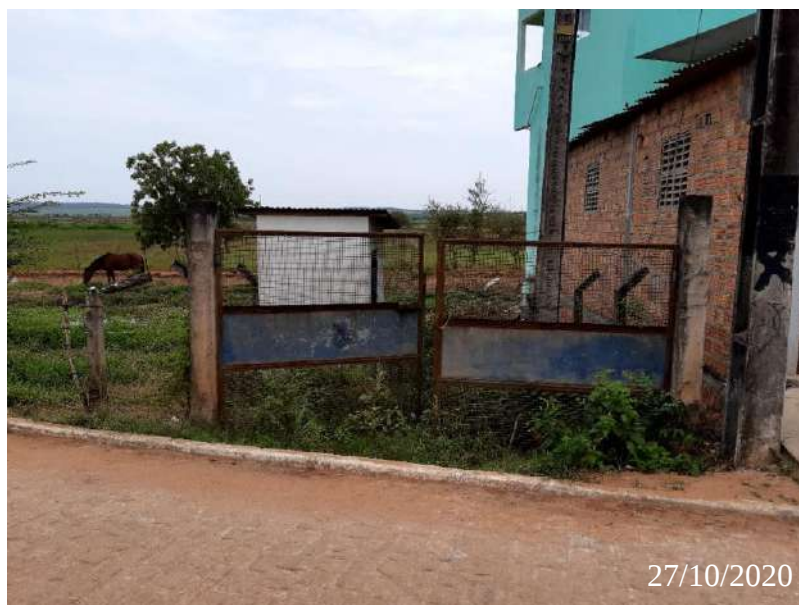
O poço 05, encontra-se no povoado Ipiranga, o acesso ao poço é adequado, entretanto, não existe placa indicando área da Casal, apontada na figura 15, além da área ao redor do poço necessitar de limpeza para remoção do excesso de vegetação figura 16 e manutenção da laje de proteção, ilustrados na figura 17.

Figura 15 – Falta de identificação do local

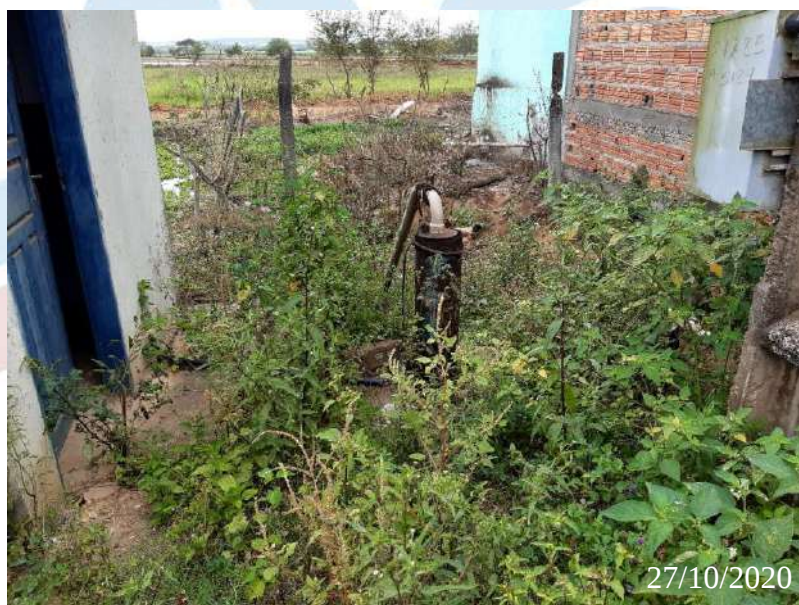
Figura 16 – Excesso de vegetação

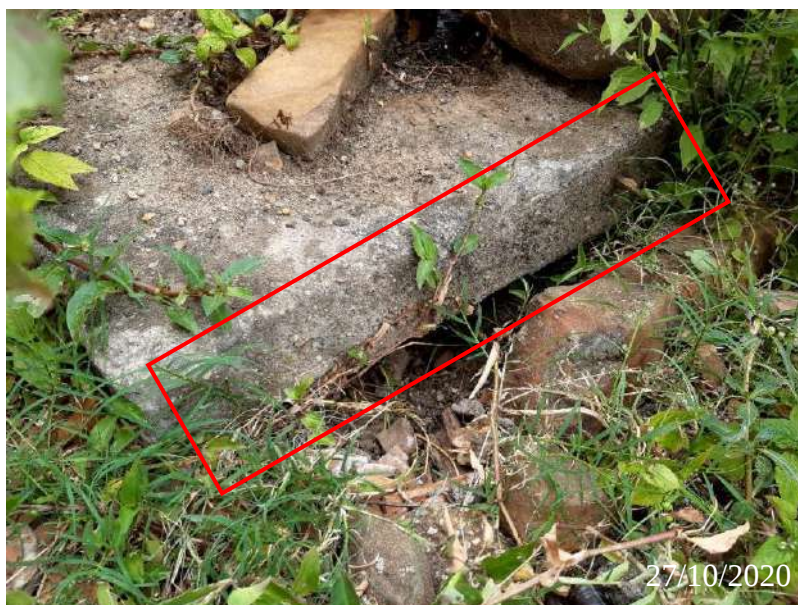
Figura 17 – Laje de proteção

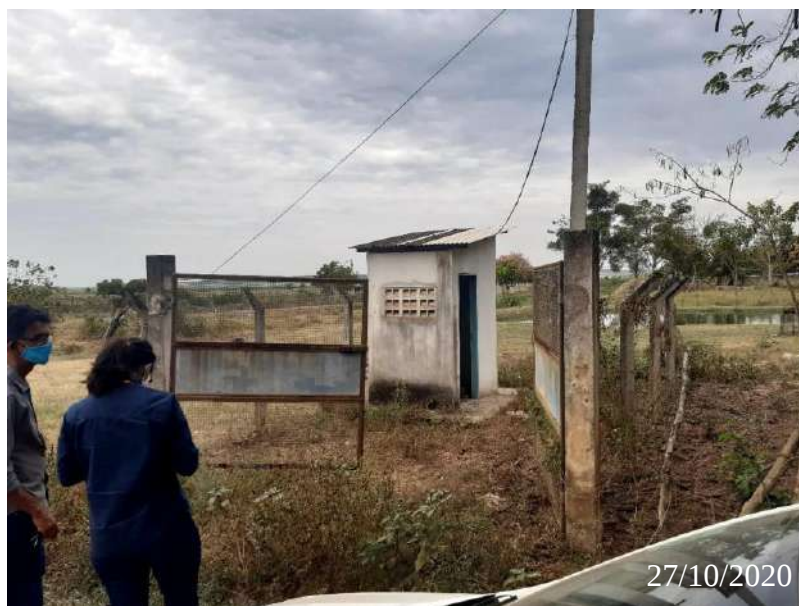
O poço 06, encontra-se junto ao povoado Ipiranga, o acesso ao poço é adequado, entretanto, não existe placa indicando área pertencente a permissionária, apontada na Figura 18, percebeu-se a necessidade de limpeza e remoção da vegetação, ilustrado na Figura 19.

Figura 18 – Falta de identificação do local

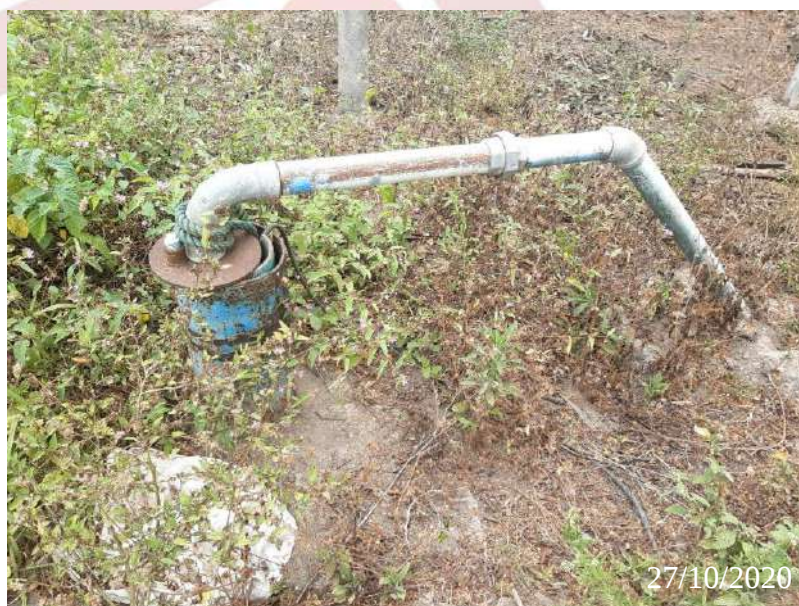
Figura 19 – Excesso de vegetação no entorno do poço

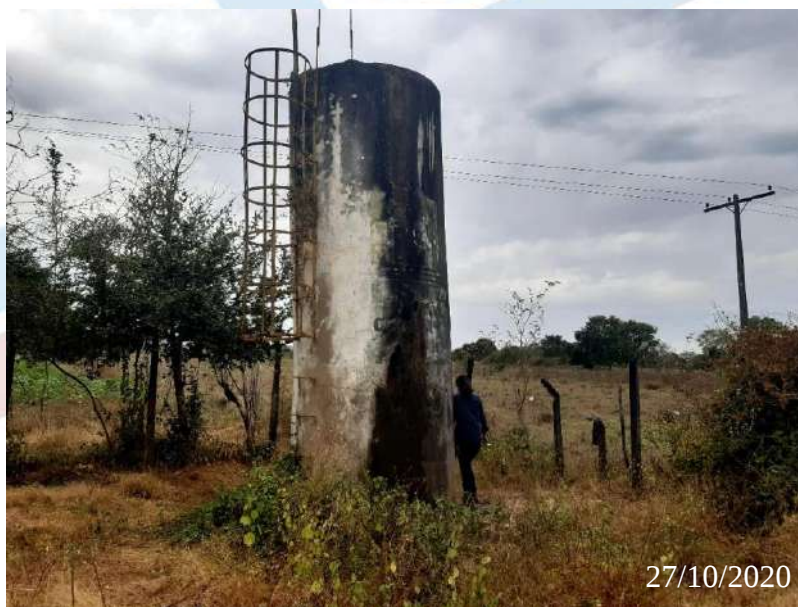
O local necessita de limpeza e manutenção, conforme Figura 20, observou-se deterioração na escada e guarda-corpo, ilustrado na Figura 21, além da existência de vazamentos ilustrado na Figura 22: a e b.

Figura 20 – Excesso de vegetação no local

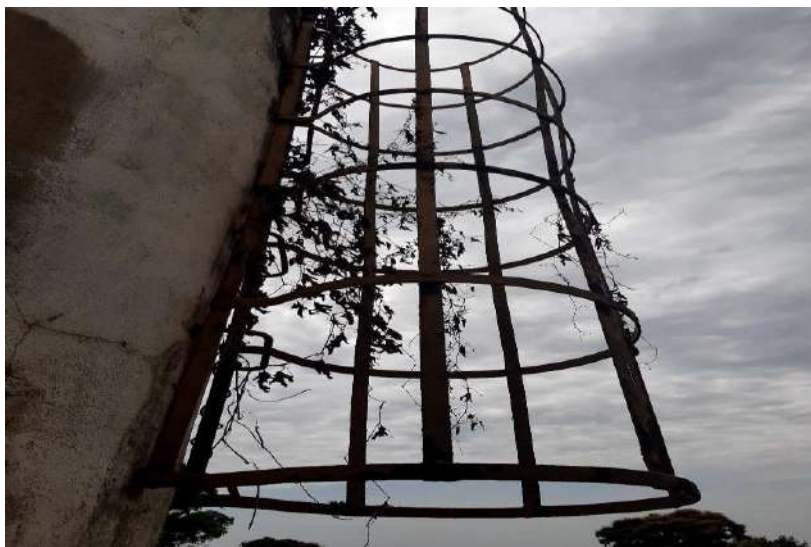
Figura 21 – Corrosão na escada e guarda-corpo

| Caixa de quebra de pressão | - <b>Escada de acesso a laje encontra-se deteriorada.</b> |

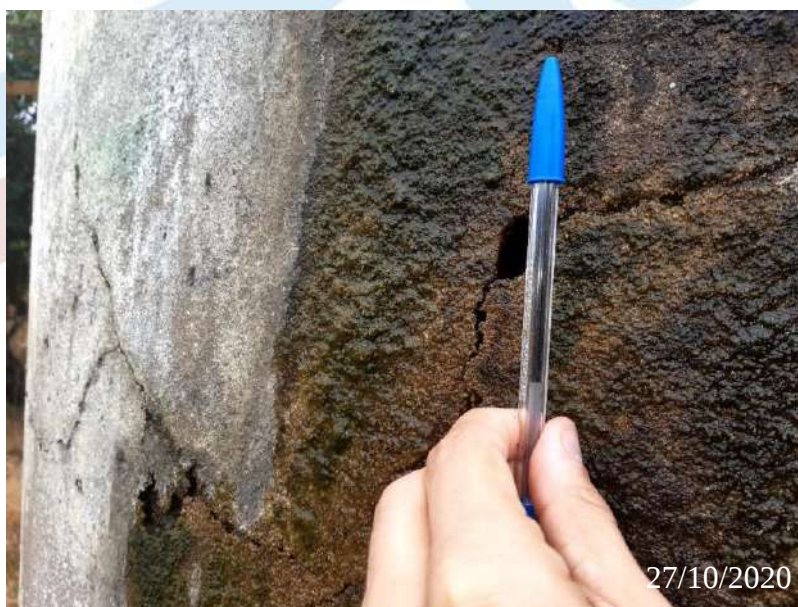
Constatou-se a existência de vazamentos conforme ilustrados respectivamente na Figura 22: a e b.

Figura 22 (a) – Vazamentos no dispositivo de regularização de pressão

| Dispositivo regularização | - <b>Vazamento no dispositivo de regularização de pressão.</b> |

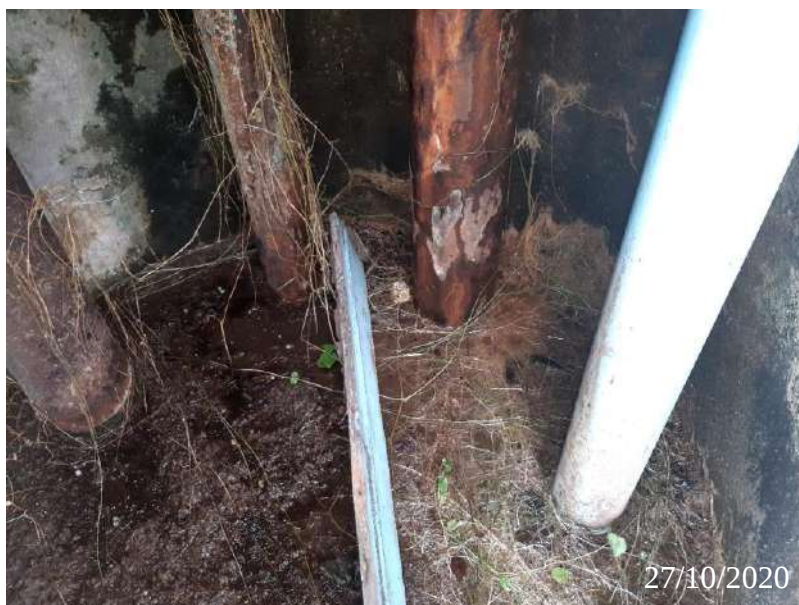
Figura 23 (b) – Vazamentos no dispositivo de regularização de pressão

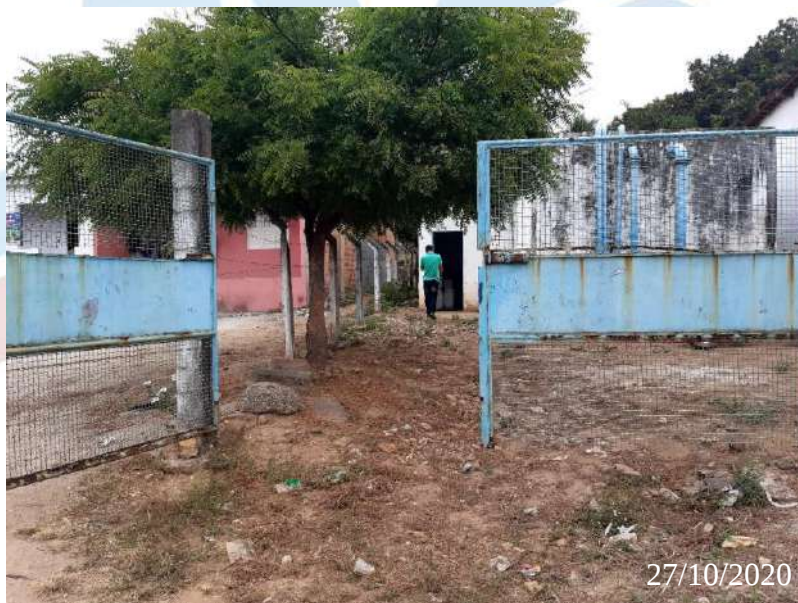
O local não possui identificação de que a área pertence a permissionária, como pode-se observar na Figura 23.

Figura 24 – Acesso a Estação Elevatória

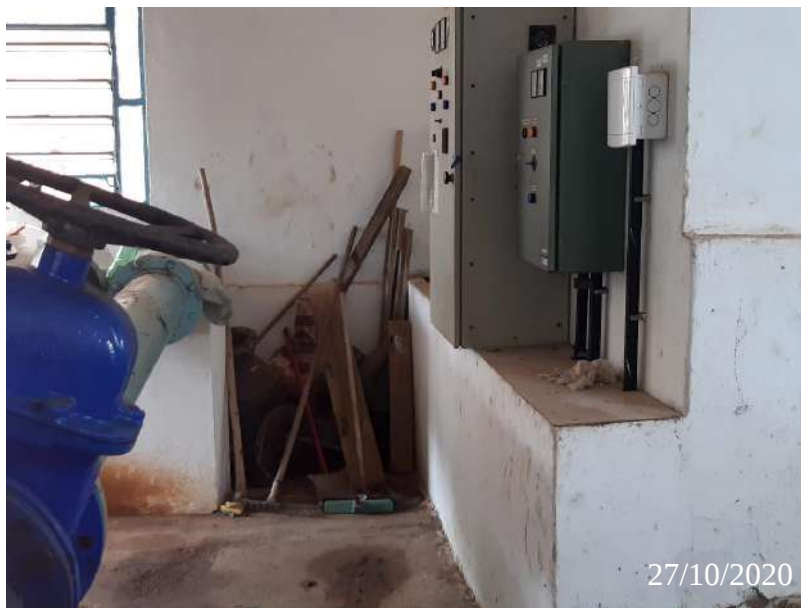
Quanto a infraestrutura do local, verificou-se que a mesma está em boas condições de conservação, com ventilação e iluminação naturais, contudo, notou-se a disposição inadequada de materiais, ilustrado na figura 24.

Figura 25 – Espaço necessitando de limpeza e organização

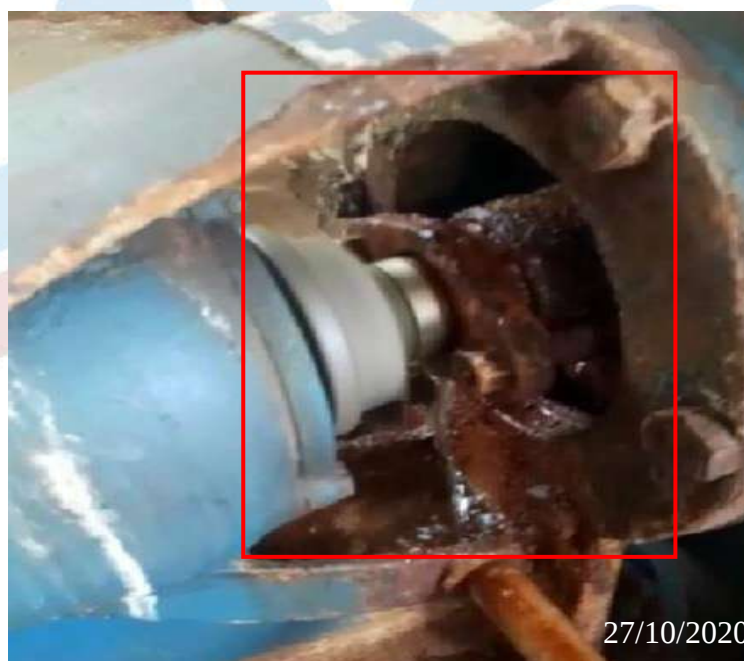
A estrutura foi projetada para operar com 01 (um) conjunto moto bomba, Figura 26. A moto bomba principal opera com 75 (setenta e cinco) cv de potência e possui um conjunto reserva de mesma potência. No momento da vistoria, o equipamento principal estava em funcionamento e apresentou vazamento como pode-se verificar na Figura 27.

Figura 28 – Vazamento da bomba

| Estação Elevatória | - <b>Vazamentos na Bomba.</b> |

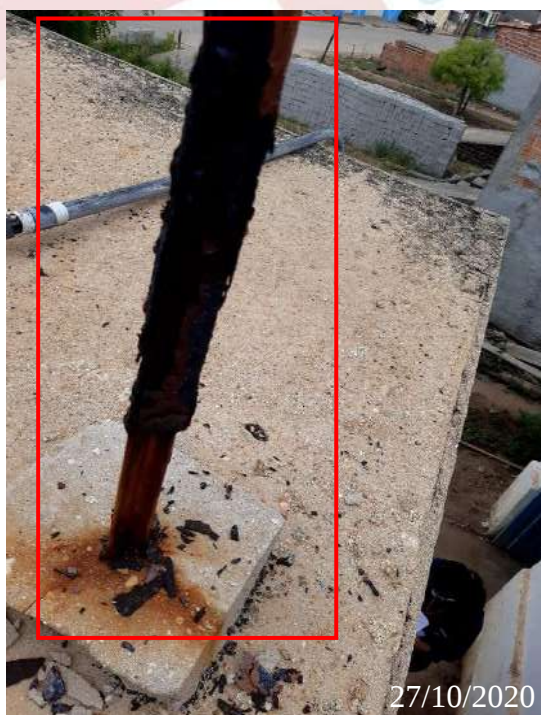
A Figura 29 aponta a existência da escada de acesso a laje superior do reservatório, contudo, a mesma encontra-se oxidada.

Figura 30 – Oxidação na escada de acesso a laje superior do reservatório

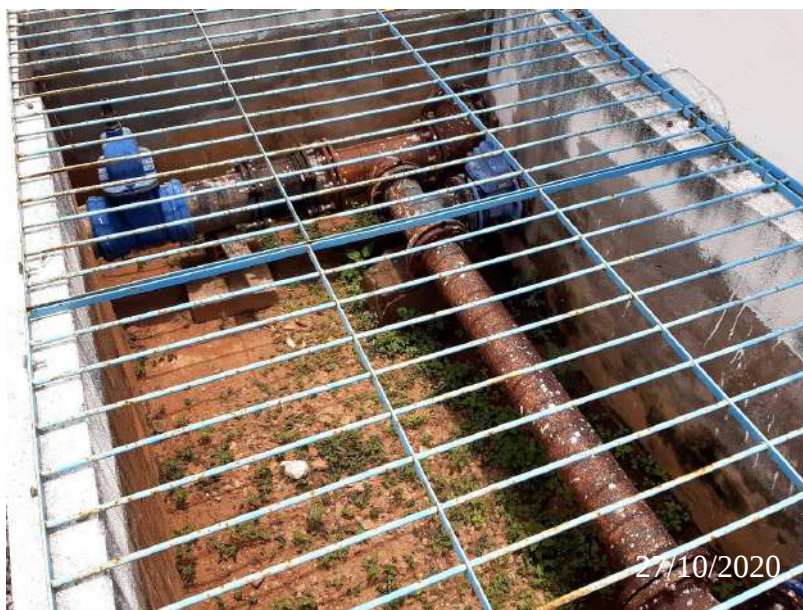
A figura 33 ilustra os registros do reservatório, também observou-se que não existe macromedidor na entrada e/ou saída do reservatório, assim como não é realizado o controle de nível do mesmo.

Figura 34 – Registros do Reservatório 02

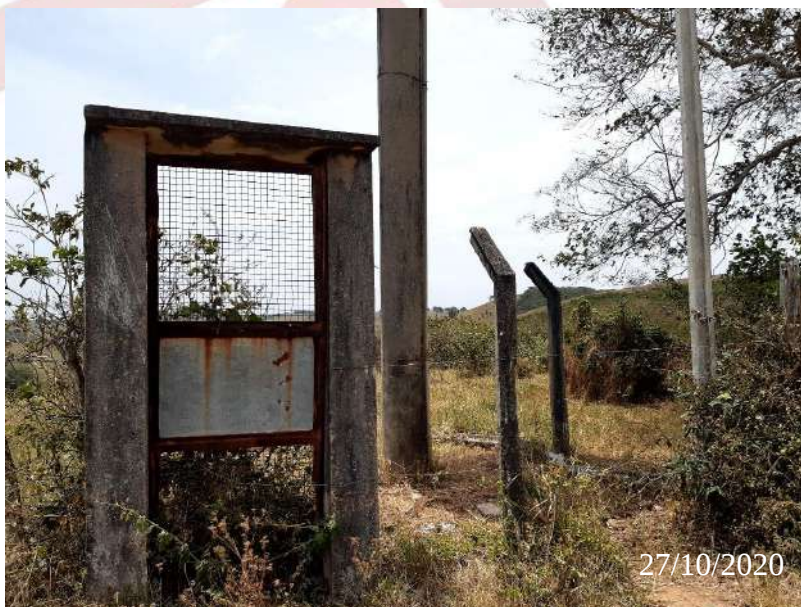
Entretanto o local não está identificado e necessita de limpeza em seu entorno, conforme demonstram respectivamente as Figuras 35 e 36.

Figura 36 – Falta de identificação

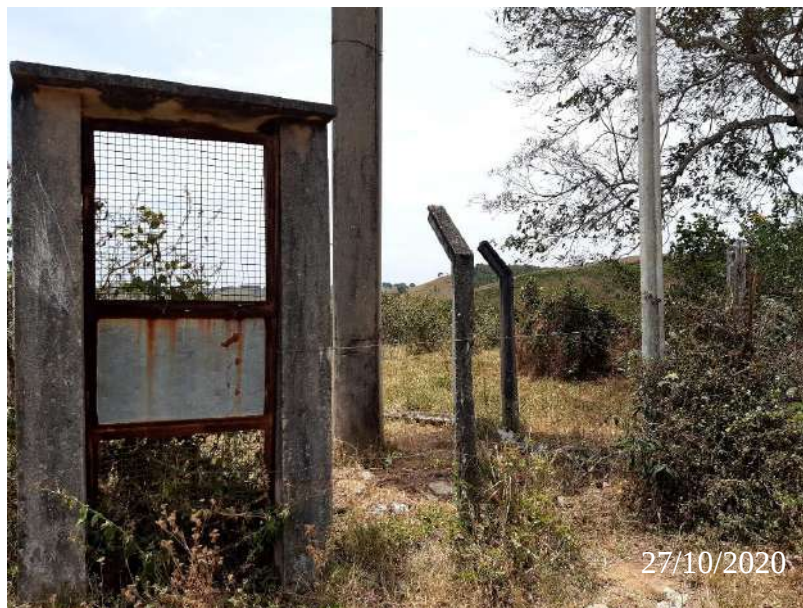
Figura 37 – Falta de limpeza do local
