**FISCALIZAÇÃO DO SISTEMA DE ABASTECIMENTO DE
ÁGUA DO MUNICÍPIO DE IGACI-AL
UNIDADE AGRESTE**

RELATÓRIO SANEAMENTO 18/2020

Maceió, Agosto de 2020

RELATÓRIO DE FISCALIZAÇÃO SISTEMA DE ABASTECIMENTO DE ÁGUA E ESGOTAMENTO SANITÁRIO DO MUNICÍPIO DE IGACI - AL

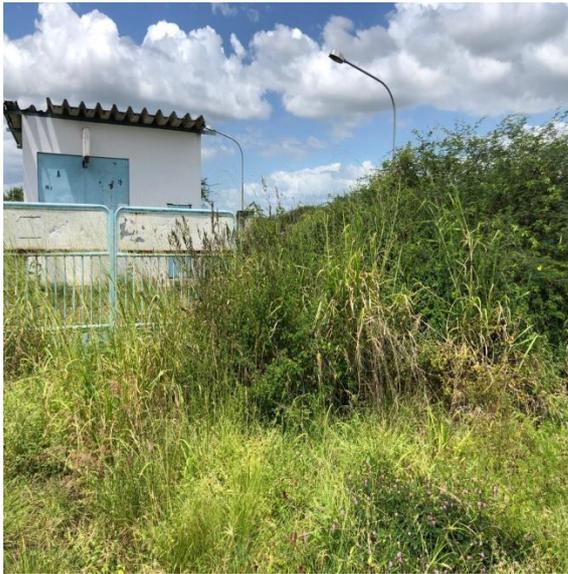
Fig. 01. Excesso de vegetação no acesso.

ADVERTÊNCIA 03 - Determina-se a limpeza do acesso ao local.

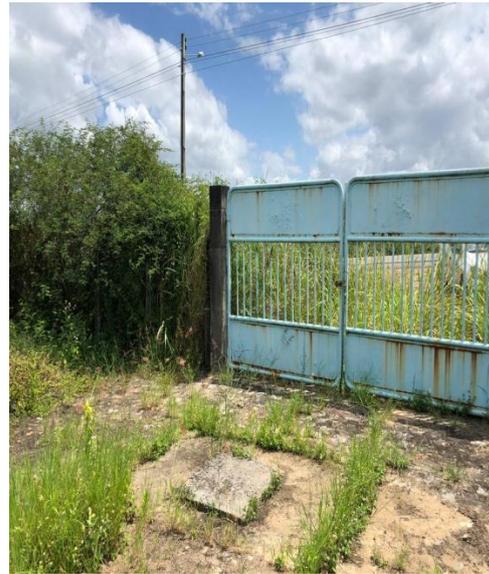
Fig. 02. Acesso sem identificação.

ADVERTÊNCIA 01 – Ausência de placa de identificação indicativa da área pertencente à Casal.

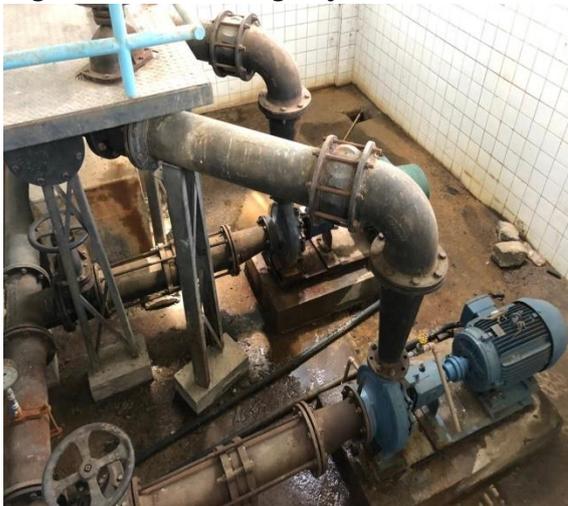
Fig. 03. Conjunto Motobombas.

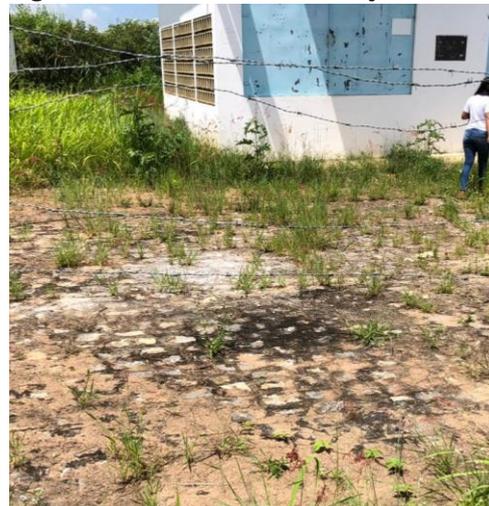
ADVERTÊNCIA 02 - O perímetro de captação possui cerca de proteção, porém encontra-se danificada.

Fig. 04. Cerca danificada.

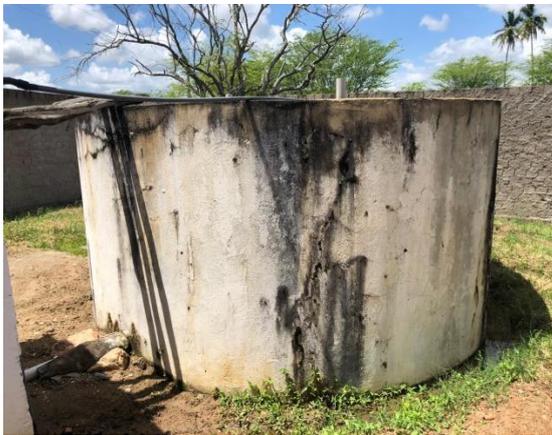
NC01 – Não existe escada externa no reservatório (Art. 128 da Res. 137/2014 da Arsal, Art. 23 da Res. 18/2016 da Arsal e NBR 12.217 Item 5.16.3);

Fig. 05. Reservatório sem escada de acesso.

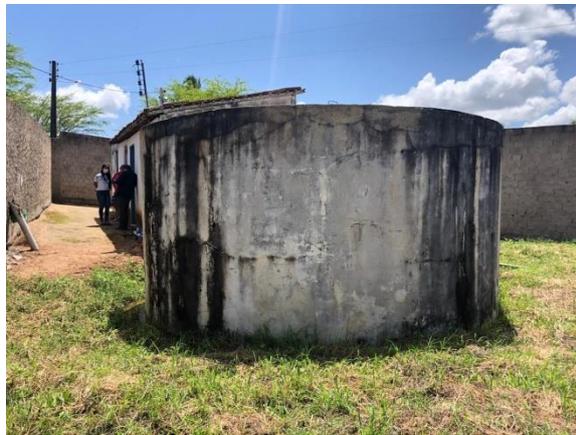
Fig. 06. Área do reservatório.

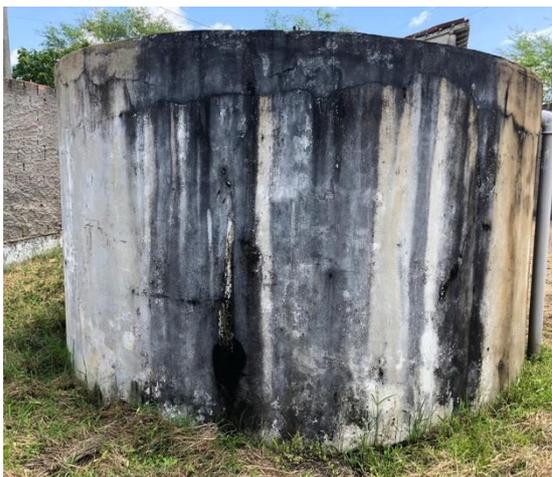
NC07- Existe uma infiltração no reservatório. (Art. 23 da Resolução 18/2016 Arsal e Art. 128 da Resolução 137/2014 Arsal);

Fig. 07. Reservatório com infiltração.

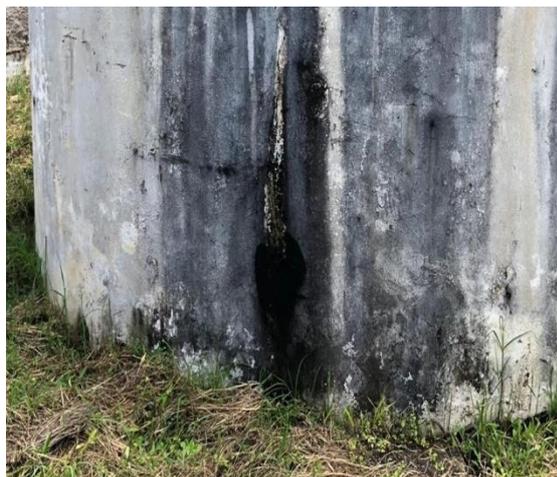
Fig. 08. Infiltração parte inferior.

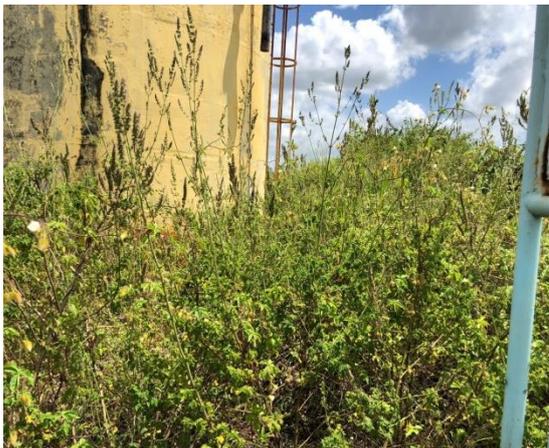
Fig 09. Necessário a limpeza e conservação.

ADVERTÊNCIA 07 – Limpeza da área onde encontra-se o reservatório.

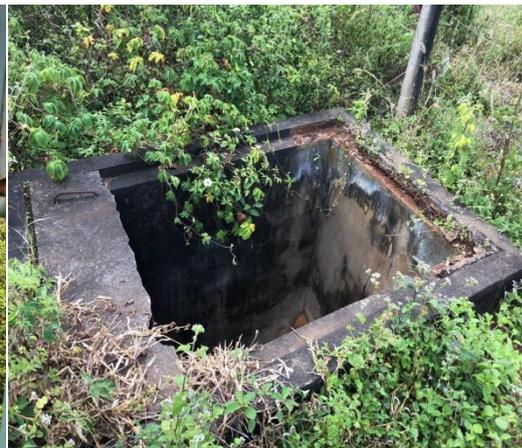
Fig 10. Limpeza e falta de tampa de proteção.

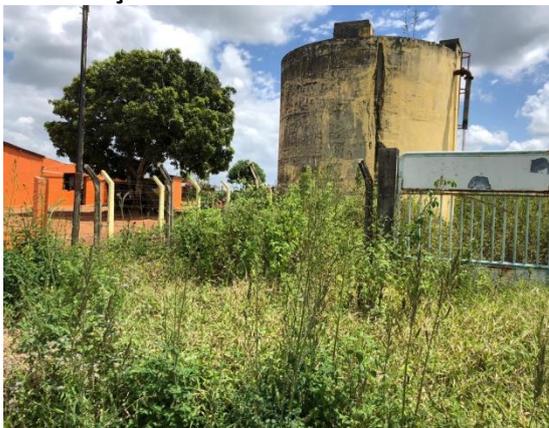
Fig 11. Área sem identificação.

ADVERTÊNCIA 06 – Identificação da área com placa indicativa do local pertencente à Casal.

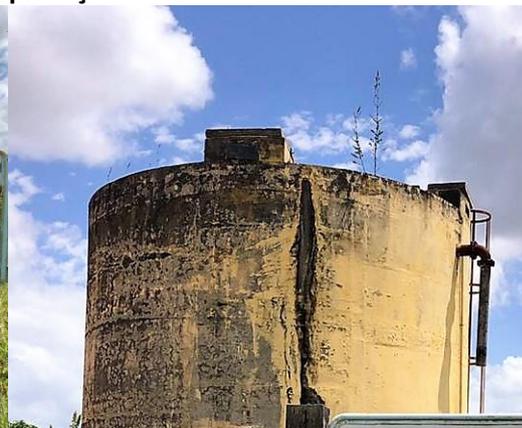
Fig 12. Limpeza da laje de cobertura.

ADVERTÊNCIA 05 – Determina-se a limpeza (conservação) da laje de cobertura do reservatório ;

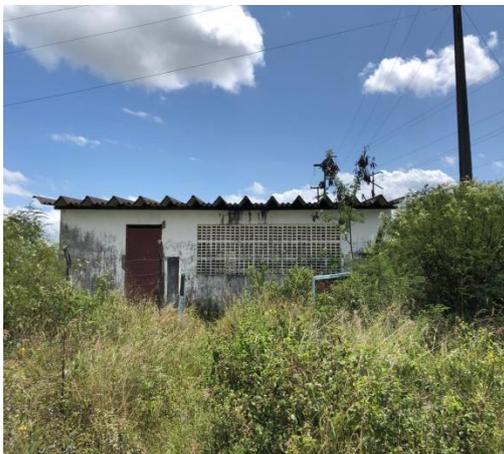
Fig 13. Necessário a limpeza.

ADVERTÊNCIA 09 – Limpeza da área onde encontra-se o reservatório.

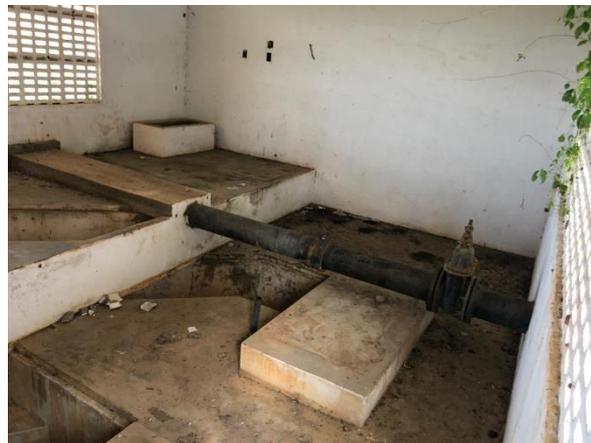
Fig 14. Área depredada .

ADVERTÊNCIA 08 – Determina-se a identificação da área com placa indicativa do local pertencente à Casal, e a instalação de cerca de proteção para evitar atos de vandalismo.

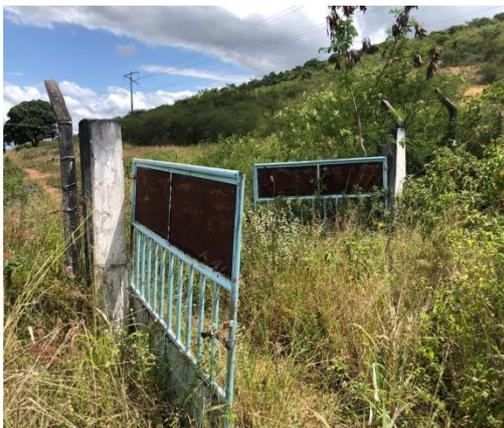
Fig 15. Área desprotegida.

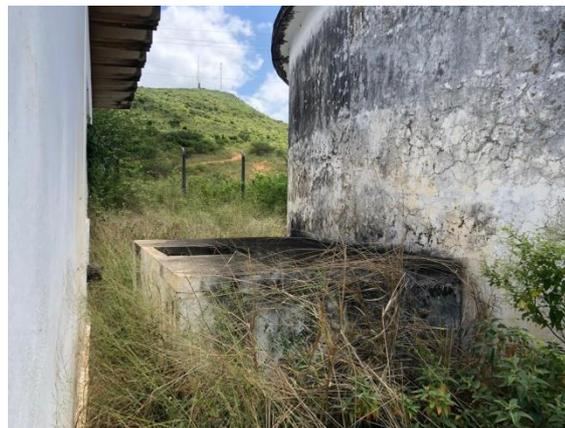
Fig 16. Limpeza e conservação.

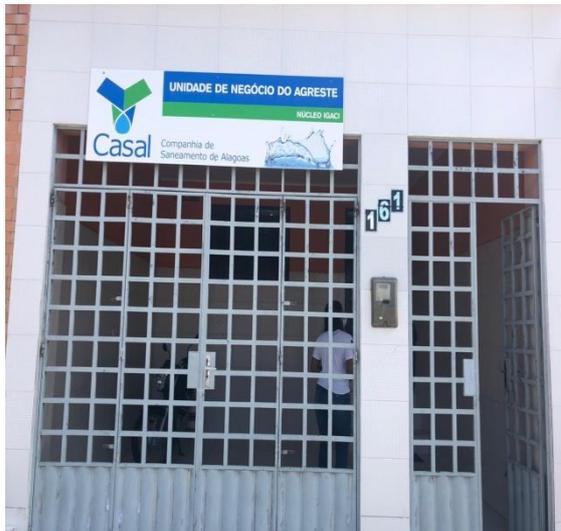
Fig 17. Escritório comercial.

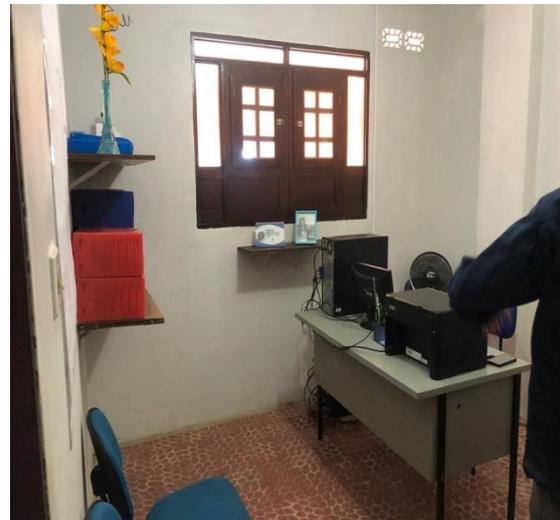
Fig 18. Equipamentos em bom estado.

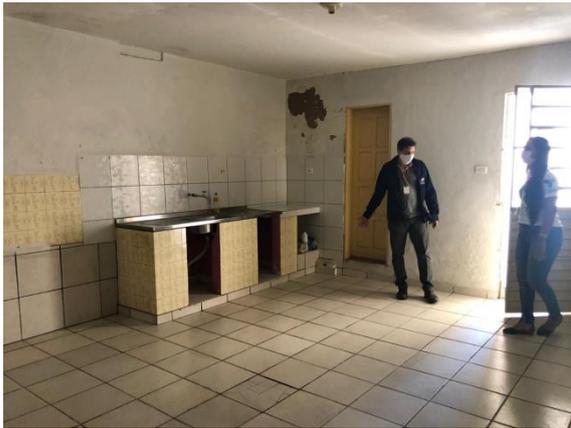
Fig 19. Estrutura do prédio conservada.

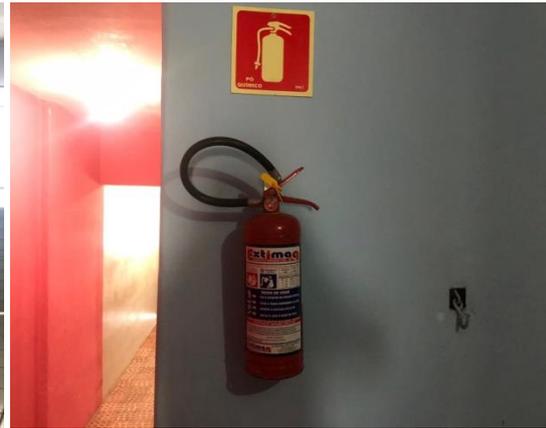
Fig 20. Extintor de incêndio dentro da validade.
