**RELATÓRIO DE FISCALIZAÇÃO Nº 029/2020**

**SISTEMA DE ABASTECIMENTO DE ÁGUA DO MUNICÍPIO DE  
MARAVILHA/AL**

**Objeto:** Relatório Técnico-Operacional de Fiscalização do Sistema de Abastecimento de Água de Maravilha/AL.

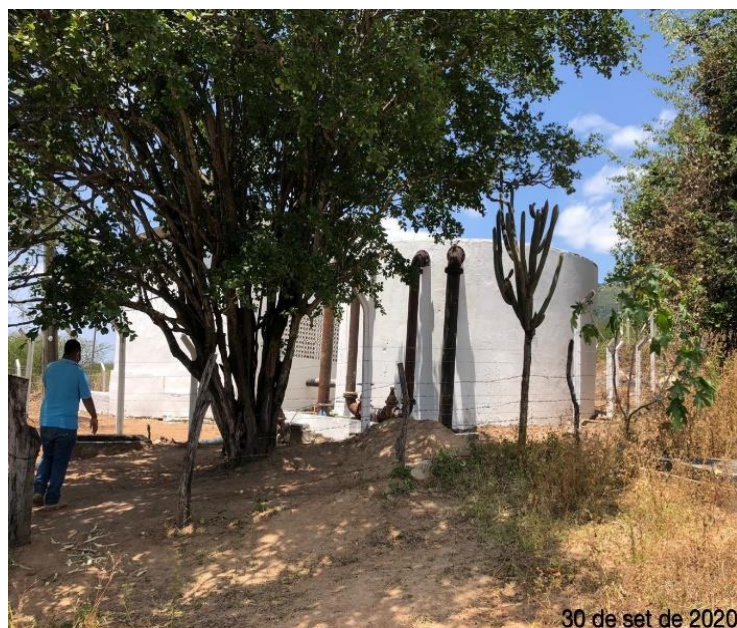
Figura 5 – Acesso ao Reservatório da cidade de Maravilha, 30 de setembro de 2020

O reservatório da cidade de Maravilha localizado junto à Estação Elevatória, é do tipo apoiado, em formato circular, de concreto armado, conforme pode-se verificar nas Figuras 5, 6 e 7.

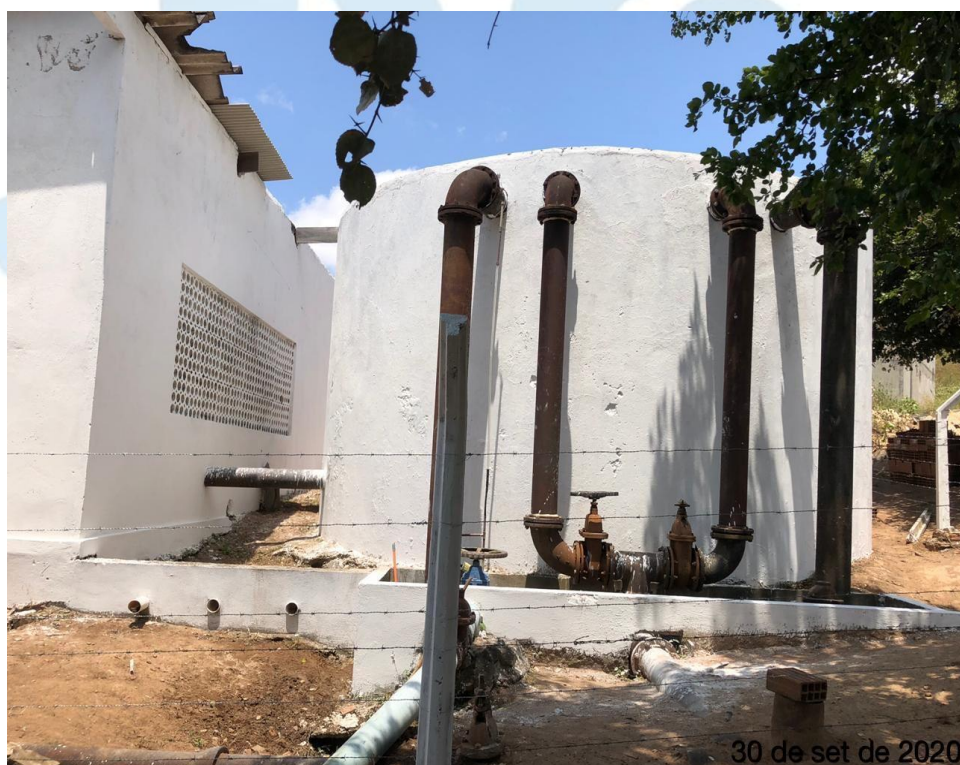
Figura 6 Reservatório Apoiado da cidade de Maravilha, 30 de setembro de 2020

| Reservatório | - Não existe escada com guarda-corpo no reservatório. |
| Reservatório | - Não existe guarda-corpo na laje de cobertura. |

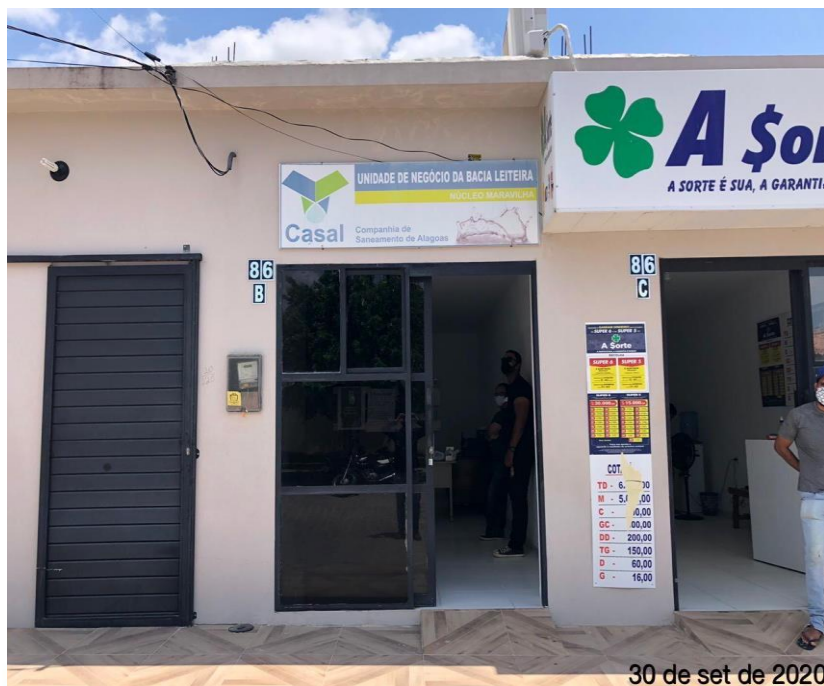
Figura 9 - Acesso ao escritório comercial/operacional de Maravilha, 30 de setembro de 2020

A estrutura do prédio encontra-se em bom estado de conservação, com boas condições de acesso. Possui mobiliário em bom estado de conservação e o número de funcionários atende à demanda.
