**RELATÓRIO DE FISCALIZAÇÃO Nº 028/2020**

**SISTEMA DE ABASTECIMENTO DE ÁGUA DO MUNICÍPIO DE POÇO  
DAS TRINCHEIRAS/AL**

**Objeto:** Relatório Técnico-Operacional de Fiscalização do Sistema de Abastecimento de Água de Poço das Trincheiras/AL.

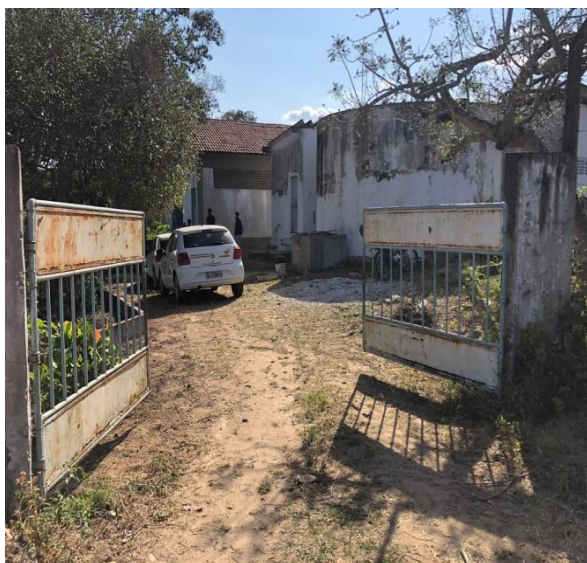
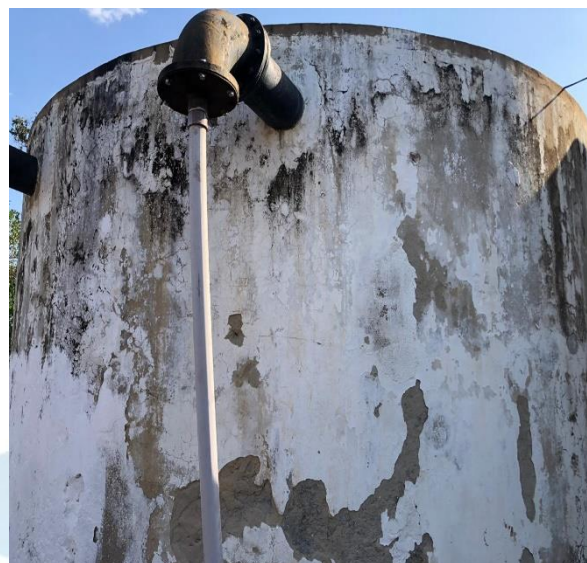
Figura 5 – (a: Acesso ao Reservatório da cidade de Poço das Trincheiras e b: Reservatório apoiado), 30 de setembro de 2020

O reservatório da cidade de Poço das Trincheiras localizado junto à EE, é do tipo apoiado, em formato circular, de concreto armado, conforme pode-se verificar na Figura 5

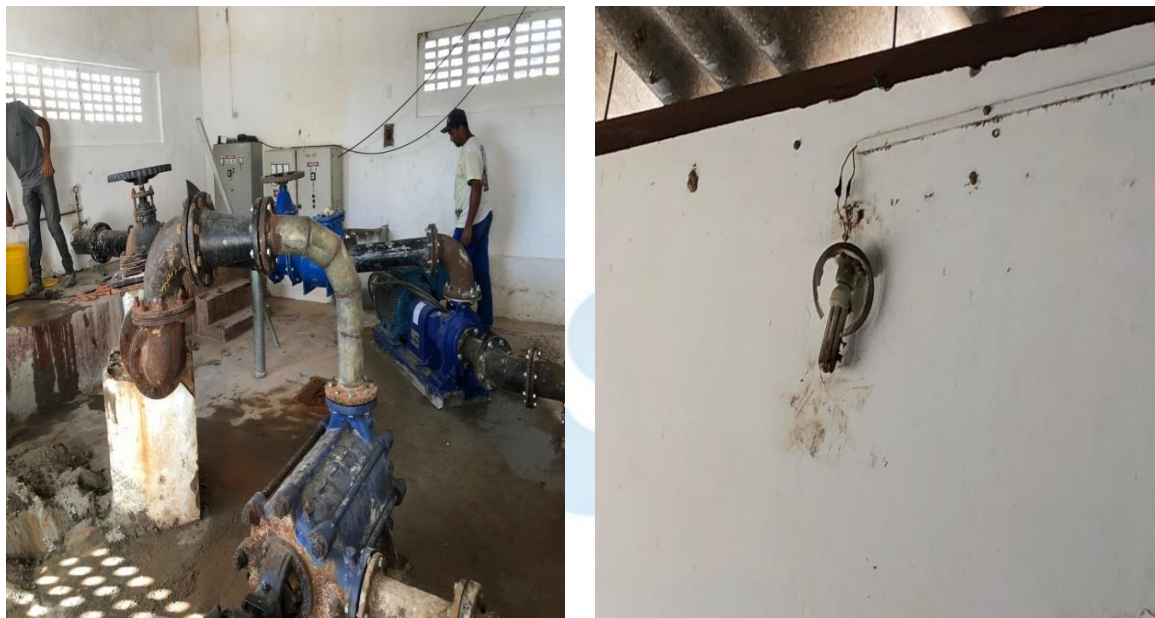
Figura 7 – (a: Conjunto moto bomba e b: Instalação inadequada)

A EE está situada na área do reservatório, possui 01 (um) conjunto moto bomba de 75 cv sendo uma bomba reserva.

| 05 - Solicita-se a retirada de materiais inadequados do local; |
| 06 - Necessita-se de revisão do ponto de energia e instalação de lâmpada no local. |

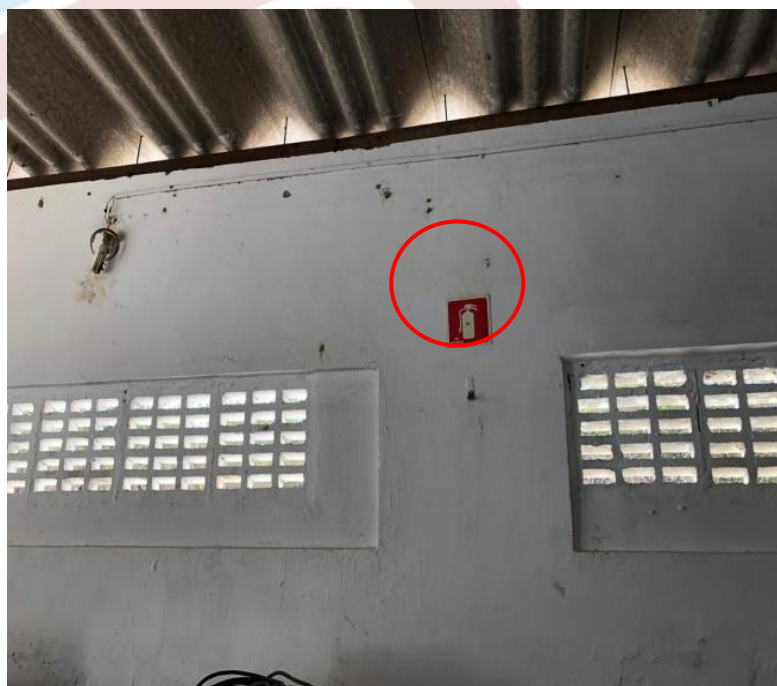
Figura 8 – Ausência do extintor de incêndio

| EE | - Falta do extintor de incêndio. |

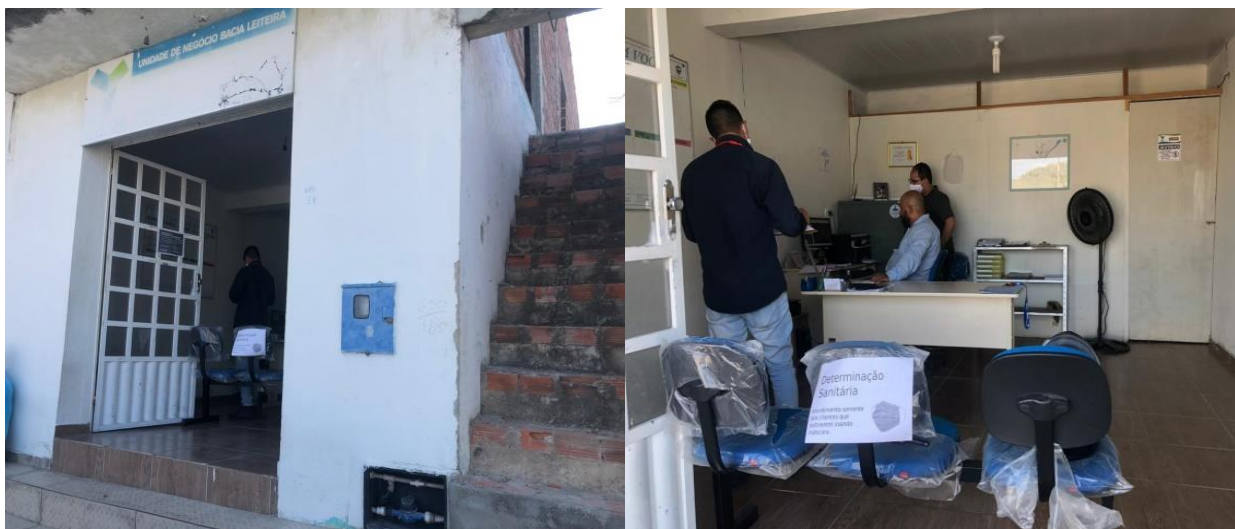
Figura 9 – (a: Acesso ao escritório comercial/operacional de Maravilha e b: atendimento comercial), 30 de setembro de 2020.

A Figura 9 ilustra a situação do local em questão

Na sede do Núcleo foram encontrados 2 (dois) colaboradores para atender as demandas comerciais e operacionais.
