## **FISCALIZAÇÃO DO SISTEMA DE ABASTECIMENTO DE ÁGUA DO MUNICÍPIO DE ESTRELA DE ALAGOAS-AL UNIDADE SERRANA**

**RELATÓRIO SANEAMENTO 016/2020**

Maceió, Agosto de 2020

## **RELATÓRIO DE FISCALIZAÇÃO SISTEMA DE ABASTECIMENTO DE ÁGUA E ESGOTAMENTO SANITÁRIO DO MUNICÍPIO DE ESTRELA DE ALAGOAS - AL**

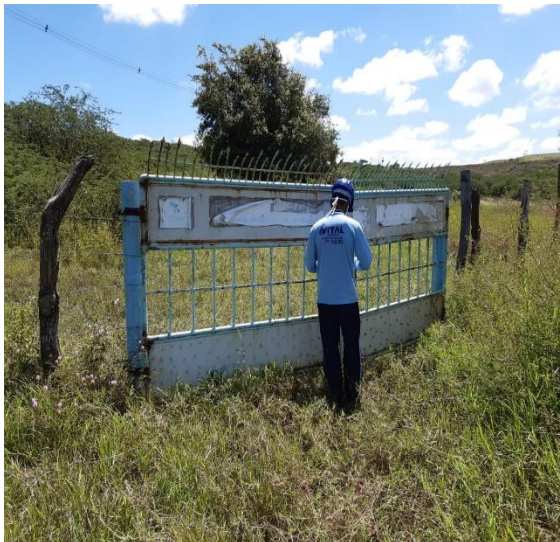
**Fig. 01: Acesso, portão com identificação.**

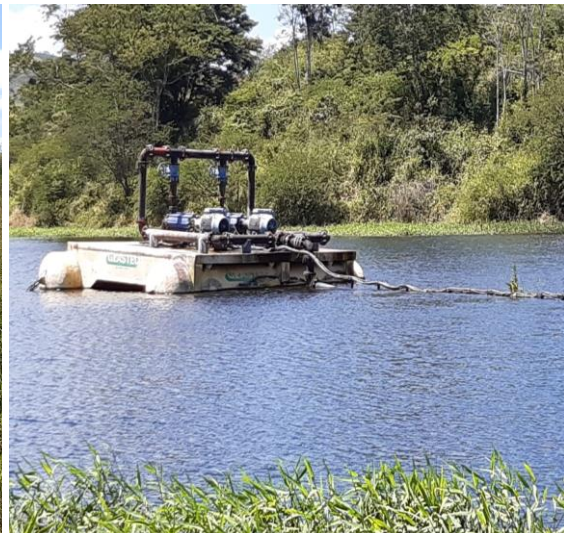
A captação é do tipo superficial, situada em uma barragem de elevação de nível em concreto, denominada Bálsamo e localizada no município de Palmeira dos Índios. A água bruta é captada por dispositivo draga flutuante

composto por dois conjuntos motobombas, que operam de forma alternada. A casa de comando está localizada nas imediações da represa. Também faz parte da barragem uma escadaria hidráulica para dissipação da energia e evitar o transbordamento da barragem.

**Fig. 02: Conjunto de bombas flutuantes.**

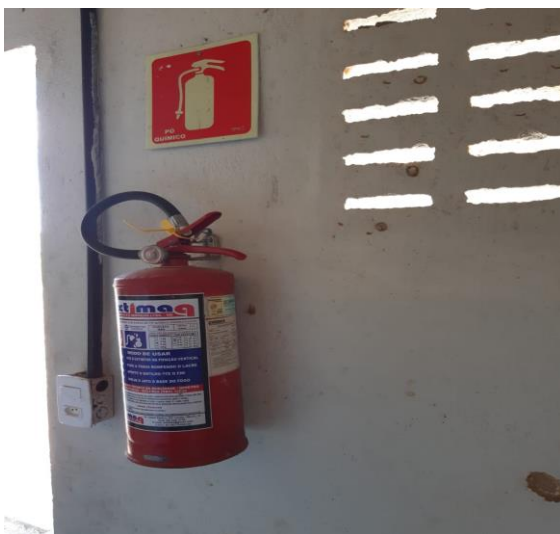
**NC01** - Extintor de incêndio fora da validade na Estação Elevatória (Art. 128 da Resolução 137/2014 Arsal e NBR 12.962/98 Art. 4.1.2).

**Fig. 03: Extintor fora do prazo de recarga.**

Em virtude dos argumentos apresentados, determina-se da permissionária/Casal a observância de todas as NÃO CONFORMIDADES para que sejam corrigidas de forma célere, tendo em vista a melhoria do serviço prestado ao usuário e/ou o equilíbrio econômico financeiro desta prestadora.

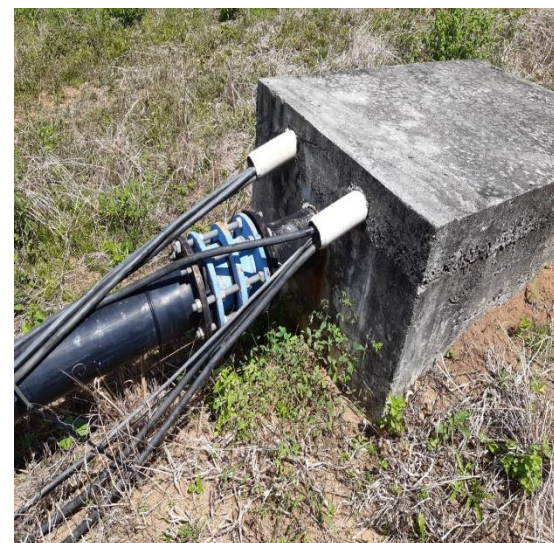
**Fig. 04: Adutora e cabos de energia da captação.**

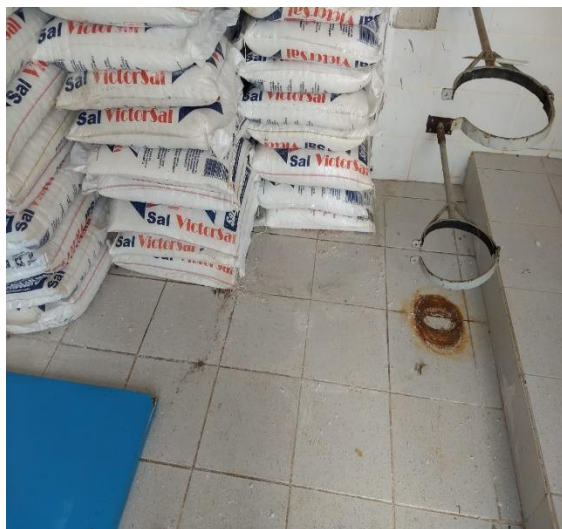
A estocagem dos produtos químicos é feita de forma separada, existe uma área para disposição de sal, usado para a produção do cloro, no entanto, os produtos estão em contato com o solo. Em outro local, realiza-se a estocagem do sulfato de alumínio de forma líquida.

Fig. 05: Estocagem incorreta do sal.

**Advertência 01** : Solicita-se o uso de estrados para a estocagem correta do sal.

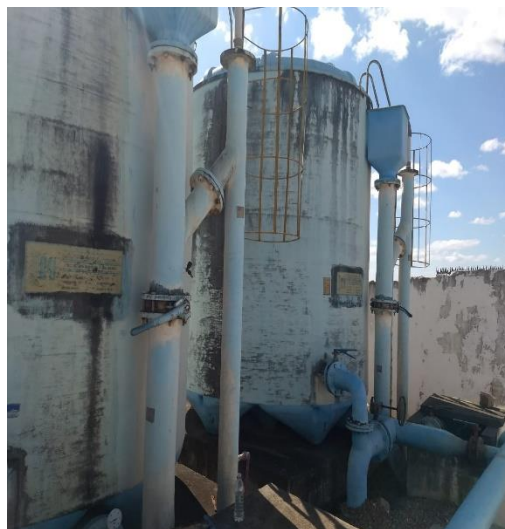
A Estação de Tratamento de Água está locada na mesma área onde estão localizados o escritório comercial e o Reservatório R01. A área encontra-se devidamente protegida, assim como suas condições de limpeza são adequadas. Conta com dois filtros ascendentes, coagulação com sulfato de alumínio e desinfecção com Cloro. A ETA abastece os municípios de Estrela de Alagoas e a cidade de Minador do Negrão.

Fig. 06: Filtros da ETA.

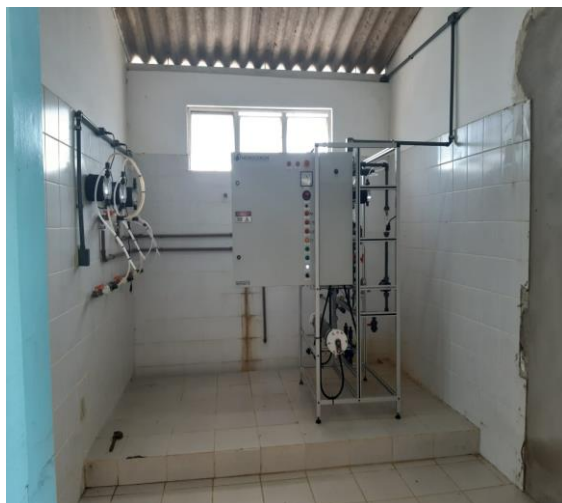
A produção de cloro é feita pela eletrólise do sal mineral e sua aplicação é realizada por meio de dosadores automáticos no reservatório. Quanto a rotina operacional, no que diz que respeito a higienização diária dos filtros, toda água é destinada para local adequado.

Fig. 07: Gerador de cloro.

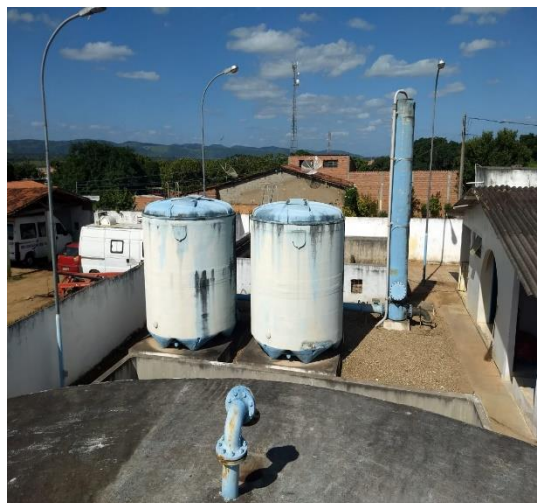
Fig. 08: Área da ETA.

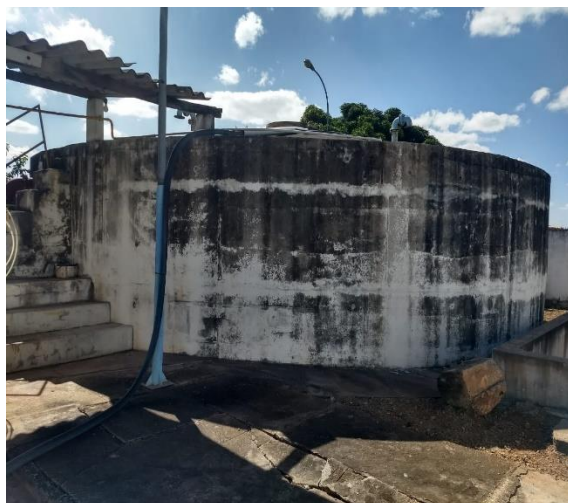
Reservatório Semienterrado dentro da área da ETA, com 250 (duzentos e cinquenta) m<sup>3</sup> de volume, recebe a água tratada, atendendo a população

**NC03** – Não há macro medidores na entrada saída dos reservatórios (Resolução Arsal 137/2014 Art. 128 e NBR 12.217/94 item 5.7.1).

**Fig. 09: Reservatório 1 na área da ETA.**

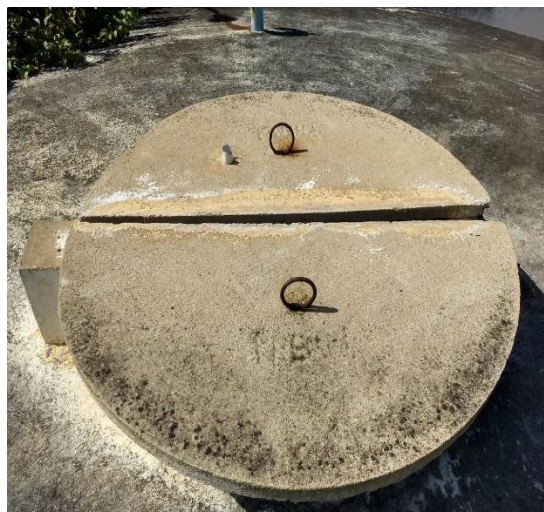
**Fig. 10: Tampas de inspeção adequadas.**

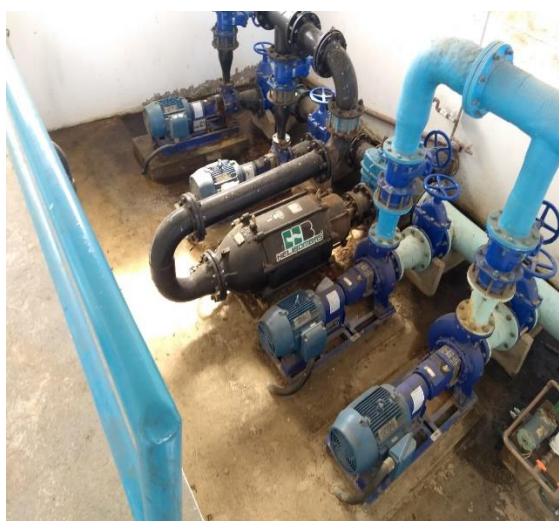
No local encontra-se um conjunto de cinco motobombas, distribuídas da seguinte forma: dois conjuntos com potência de 20 (vinte) cv cada que recalca água para o Reservatório R02; dois conjuntos com potência de 20 (vinte) cv usados para a lavagem dos filtros e um conjunto com potência de 50 (cinquenta) cv desativado.

**Fig. 11: Conjunto motobombas.**

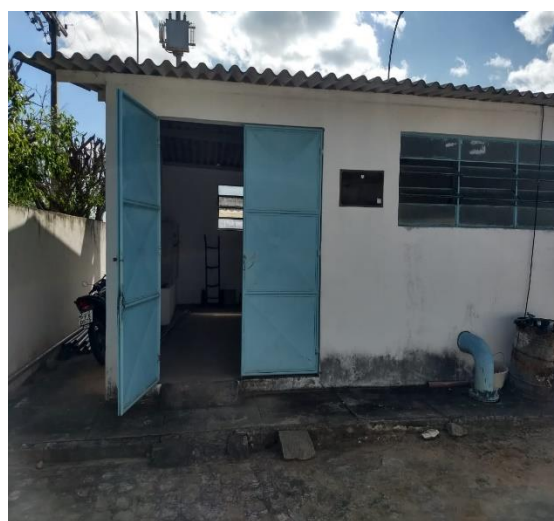
Não foram encontradas Não Conformidades na EE.

**Fig. 12: Estação elevatória na área da ETA.**

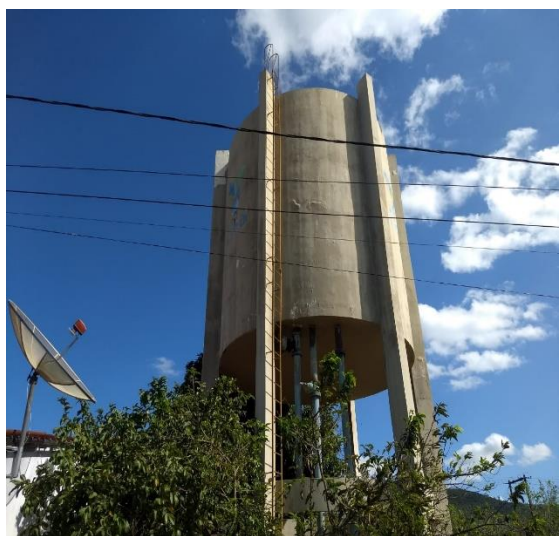
**NC04** – Não existe guarda-corpo na escada externa do reservatório (Art. 128 da Res. 137/2014 da Arsal, Art. 23 da Res. 18/2016 da Arsal e NBR 12.214 Item 5.16.3);

**Fig. 13:** Não existe guarda corpo na escada.

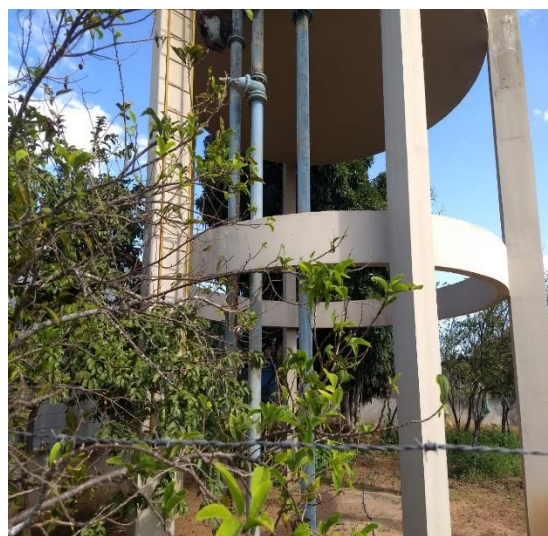
**NC07** – Não existe medidor de nível e controle por bóia. (Lei Federal nº 11.445/2007 Art. 2º, Resolução Arsal 137/2014 Art. 134 e NBR 12.217/94 item 5.15.1);

**Fig. 14:** Não existe medidor de nível.

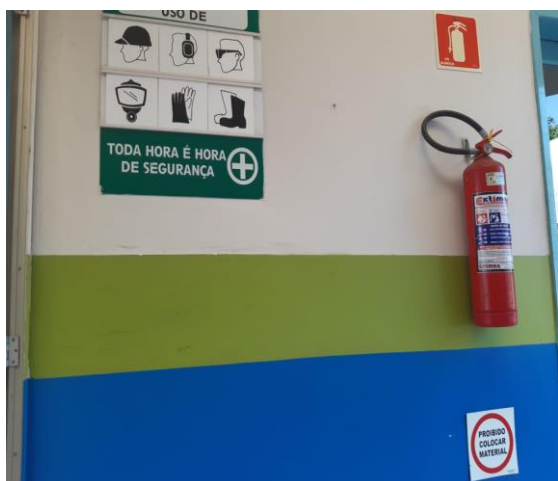
**NC08**– Extintor de incêndio, com o prazo de recarga fora da validade (Art. 128 da Resolução 137/2014 Arsal e NBR 12.962/98 Art. 4.1.2);

Fig. 15: Extintor fora da validade.

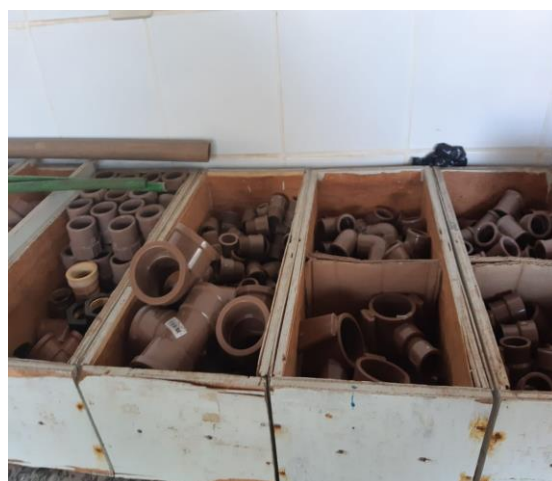
A estrutura física do almoxarifado fica localizada na área do escritório comercial. O armazenamento do material é feito de forma adequada sendo suficiente para atender a demanda.

Fig. 16: Armazenamento de forma adequada.
