### 3. RESERVATÓRIOS:

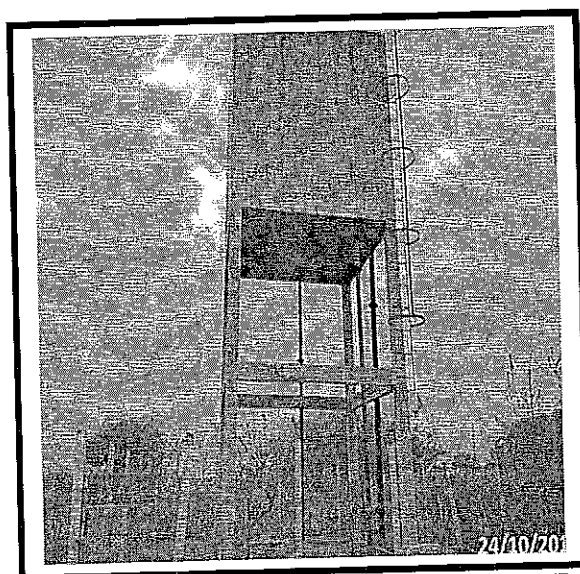
Fig. 28: Reservatório sem identificação.

**NC13-** Não existe placa indicativa do local, identificando a área pertencente à Casal (Art. 128 da Resolução 137/2014 Arsal e Art. 06 da Resolução 18/2016 Arsal);

**NC14-** Não possui macro medidor na saída do reservatório (Art. 134 da Resolução 137/2014 Arsal e Art. 5.7.1 da NBR 12.217/94);

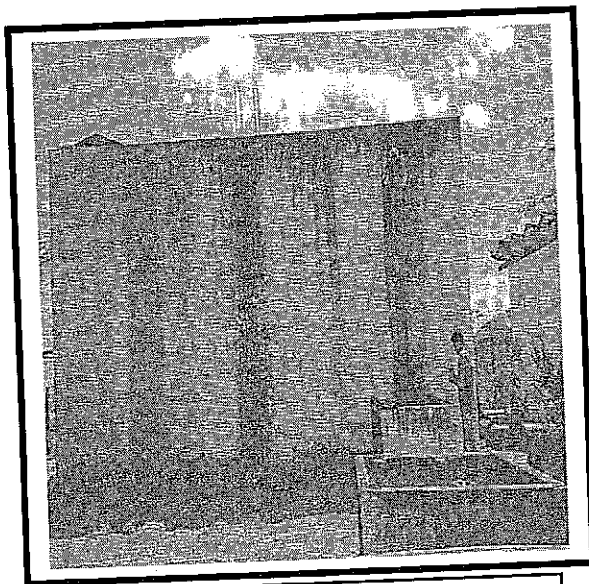
Fig. 29: Reservatório sem identificação.

**NC15-** Não existe placa indicativa do local, identificando a área pertencente à Casal (Art. 128 da Resolução 137/2014 Arsal e Art. 06 da Resolução 18/2016 Arsal);

**NC16-** Não possui macro medidor na saída do reservatório (Art. 134 da Resolução 137/2014 Arsal e Art. 5.7.1 da NBR 12.217/94);

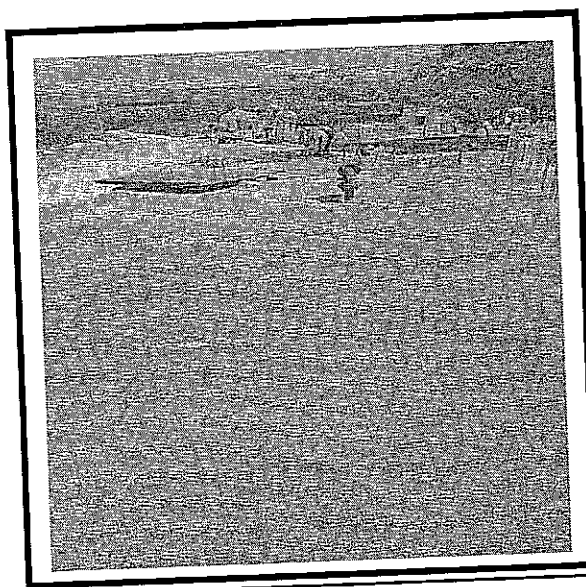
Fig. 30: A área não está devidamente cercada.

**NC17-** A área pertencente a permissionária não está devidamente cercada (Art. 128 da Resolução 137/2014 Arsal e Art. 23 da Resolução 18/2016 Arsal);

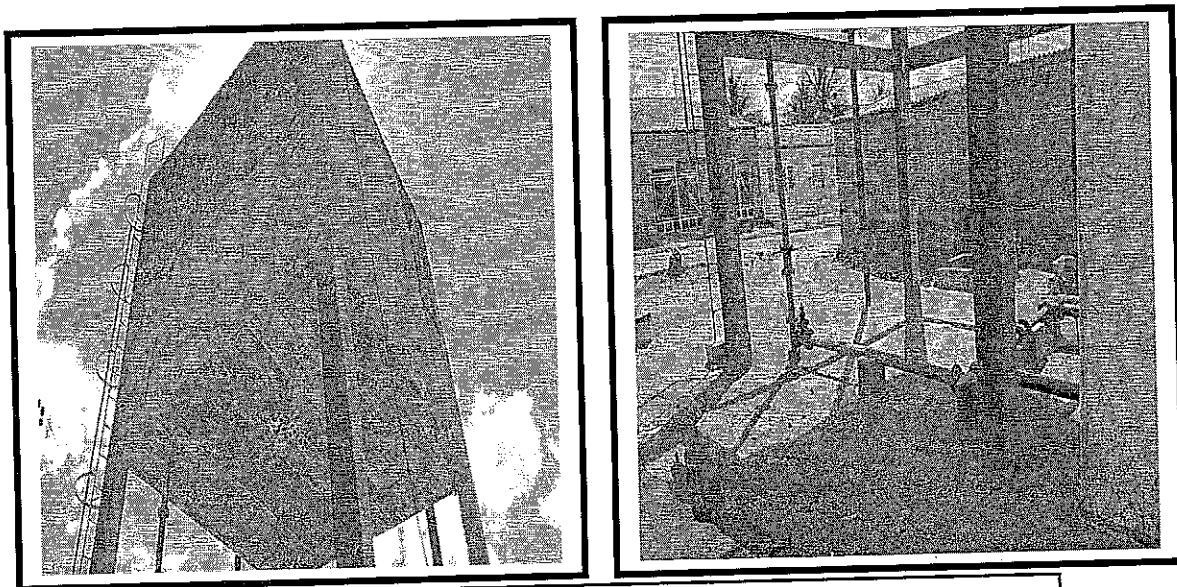
Fig. 31 e Fig. 32: Reservatório sem cerca de proteção e sem identificação.

**NC18-** Não existe placa indicativa do local, identificando a área pertencente à Casal (Art. 128 da Resolução 137/2014 Arsal e Art. 06 da Resolução 18/2016 Arsal);

**NC19-** Não possui macro medidor na saída do reservatório (Art. 134 da Resolução 137/2014 Arsal e Art. 5.7.1 da NBR 12.217/94);

**NC20-** A área pertencente à permissionária não está devidamente cercada (Art. 128 da Resolução 137/2014 Arsal e Art. 23 da Resolução 18/2016 Arsal);

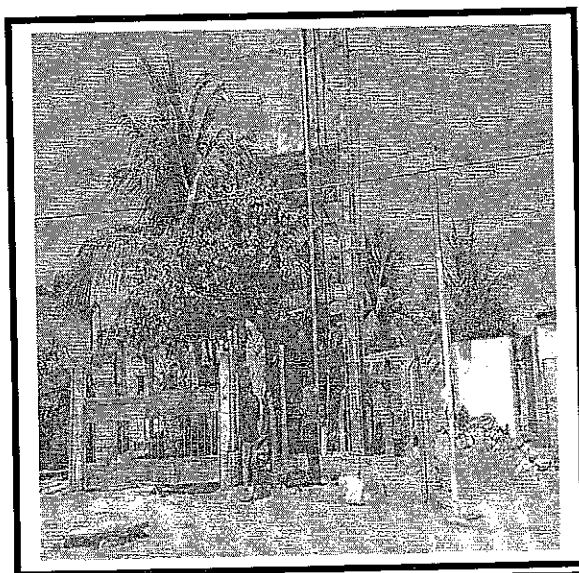
Fig. 33: Reservatório sem placa indicativa.

**NC21-** Não existe placa indicativa do local, identificando a área pertencente à Casal (Art. 128 da Resolução 137/2014 Arsal e Art. 06 da Resolução 18/2016 Arsal);

**NC22-** Não possui macro medidor na saída do reservatório (Art. 134 da Resolução 137/2014 Arsal e Art. 5.7.1 da NBR 12.217/94);

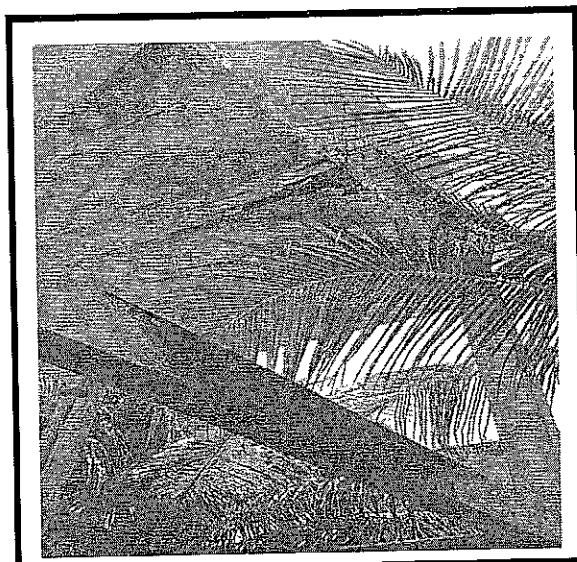
Fig. 34: Vazamento no reservatório.

**NC23-** Reservatório com vazamento identificado (Art. 128 da Resolução 137/2014 Arsal);
