#### 4.7 Reservatório de Piranhas Velha

A Agência Reguladora de Serviços Públicos do Estado de Alagoas (Arsal) no uso de suas atribuições apresenta o Relatório Técnico nº 032 a partir das constatações realizadas *in loco* juntamente com dados fornecidos pela Permissionária. E assim a permissionária Companhia de Saneamento de Alagoas – Casal, possa assegurar que a água distribuída em todos os pontos da rede no Estado de Alagoas estejam, diariamente, em conformidade com os padrões estabelecidos nas Normas de Regulação de Saneamento, Anexo XX da Portaria de Consolidação nº5 do MS, Resoluções Arsal nº 137 de 5 de junho de 2014 e nº 18 de 7 de dezembro de 2016.

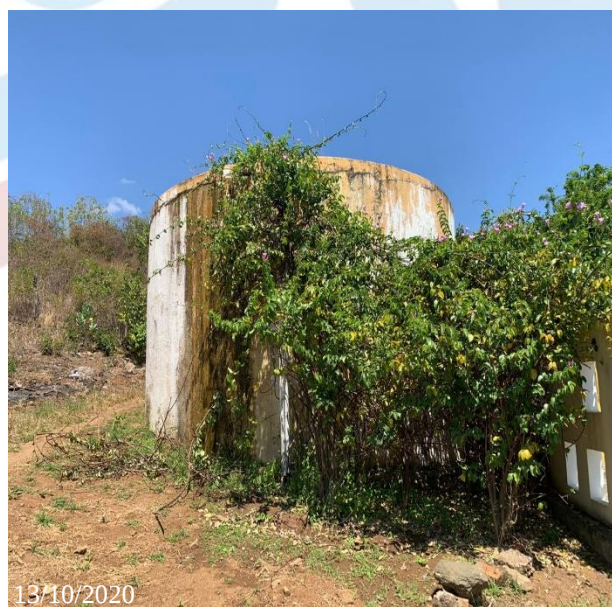
Figura 33 – Reservatório apoiado de Piranhas Velha

O reservatório que atende Piranhas Velha (Figura 33) é do tipo apoiado em estrutura de concreto armado, sem volume informado, e recebe água tratada proveniente da EETA Xingó. Na vistoria notou-se a presença de vazamento na estrutura conforme Figura 34

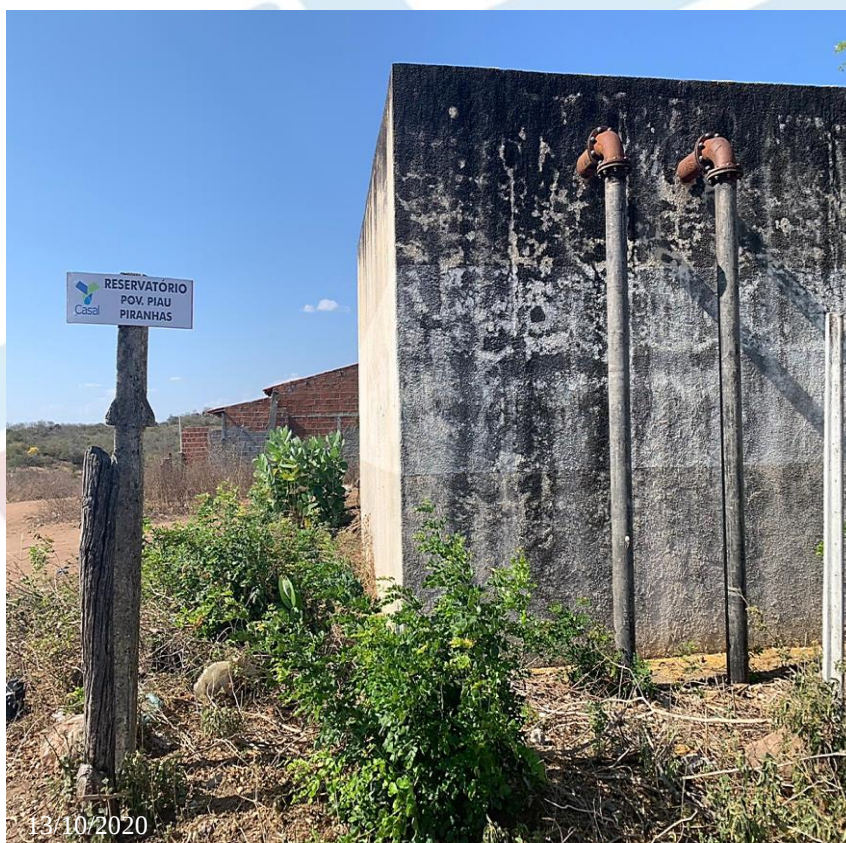
Figura 35 – Reservatório do Povoado Piau

O reservatório do Piau (Figura 35) realiza o abastecimento do distrito Piau, o mesmo é do tipo apoiado, em formato retangular, com estrutura em concreto armado.

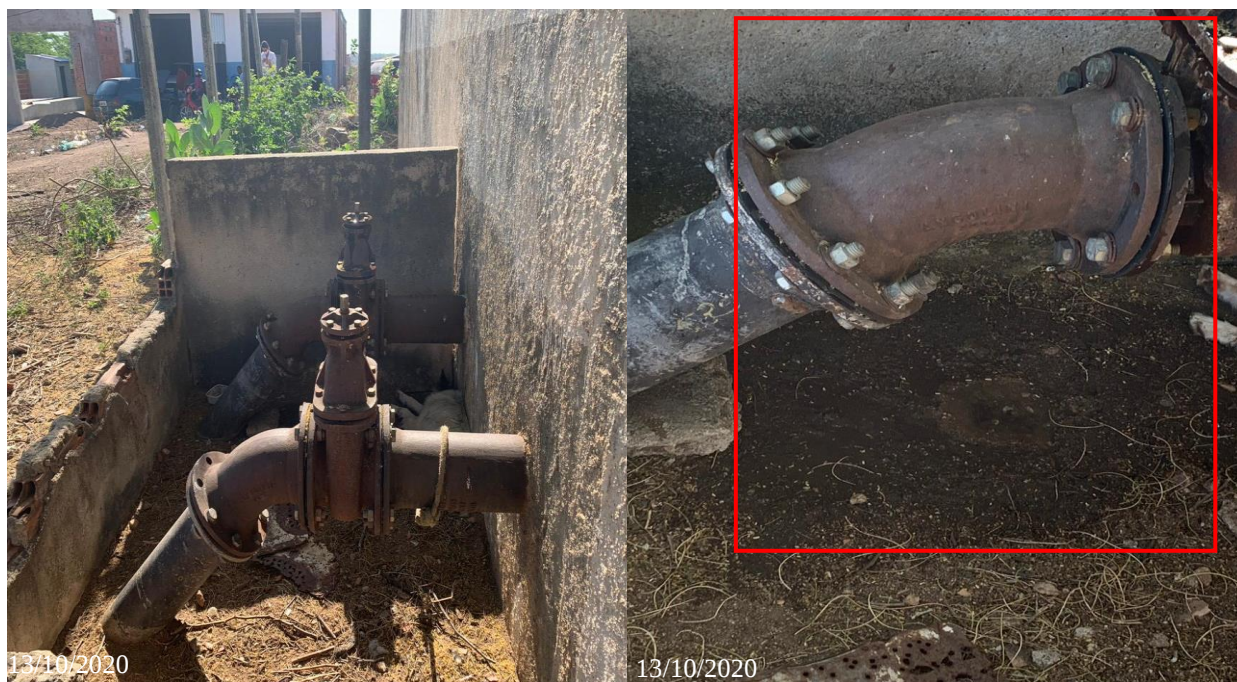
Figura 36 – Caixa do registro deteriorada e vazamento no registro

Verificou-se que a caixa do registro encontra-se deteriorada e o registro apresentando vazamento (Figura 36), já no reservatório, o mesmo não apresenta controle de nível e a caixa de registro acoplada ao reservatório encontra-se deteriorada necessitando de reparo na alvenaria (Figura 37).

| Reservatório | - <b>Vazamento no registro.</b> |

| 08 – Caixa deteriorada necessitando de reforma; |

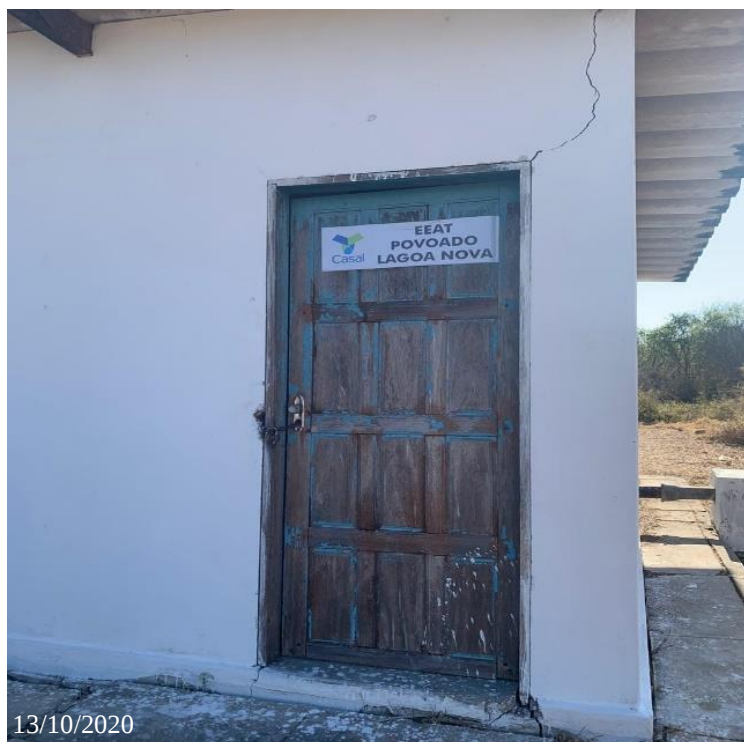
Figura 38 – Estação Elevatória da Lagoa Nova

A estação elevatória da Lagoa Nova (Figura 38) encontrava-se fechada no momento da fiscalização, sendo possível registro fotográfico apenas de alguns itens através das aberturas dos cobogós.

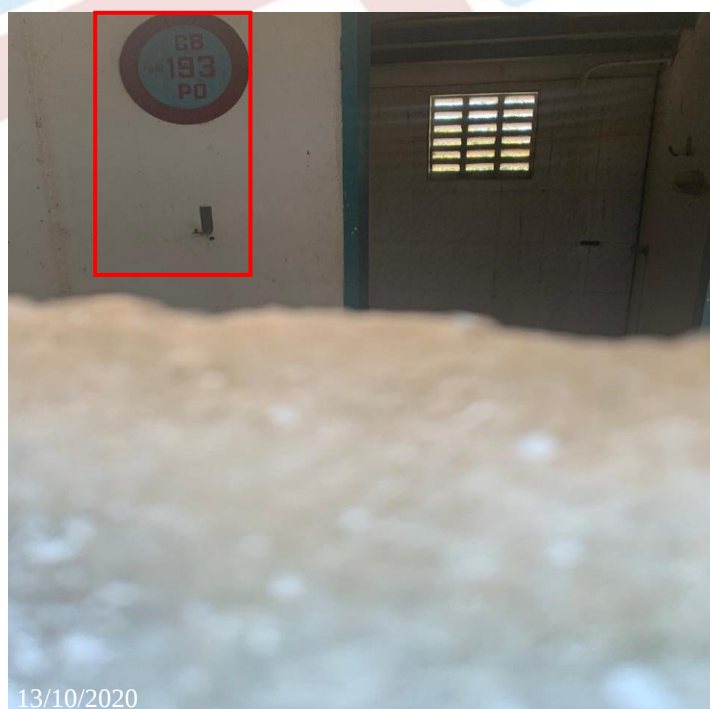
Figura 39 – Ausência do extintor

Constatou-se a ausência de extintor, além de uma área sem cerca de proteção necessitando limpeza, conforme ilustram respectivamente as Figura 39 e 40.

| EEAT | - <b>Ausência de extintor.</b> |

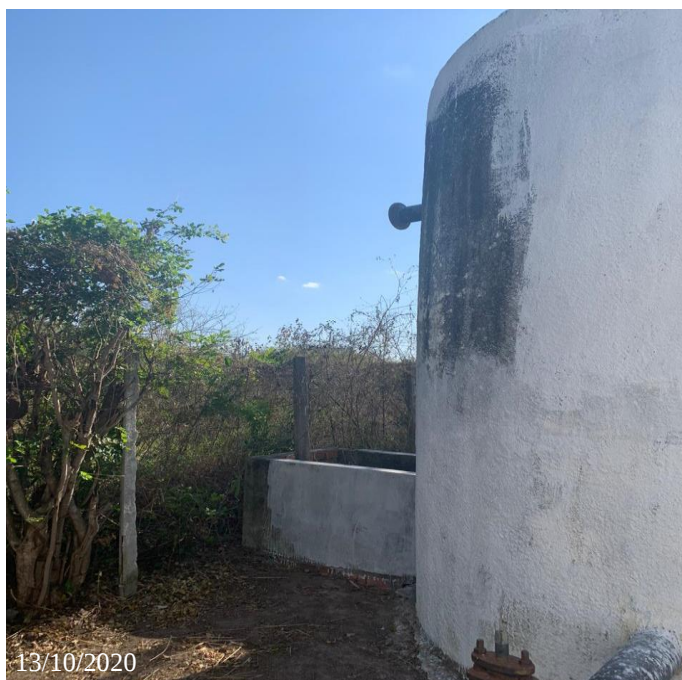
Figura 41 – Reservatório da Lagoa Nova

O reservatório da Lagoa Nova (Figura 41) do tipo apoiado, em formato circular e em concreto armado, abastece o distrito da Lagoa Nova e parte do distrito Piau, a partir de um sistema de rodízio.

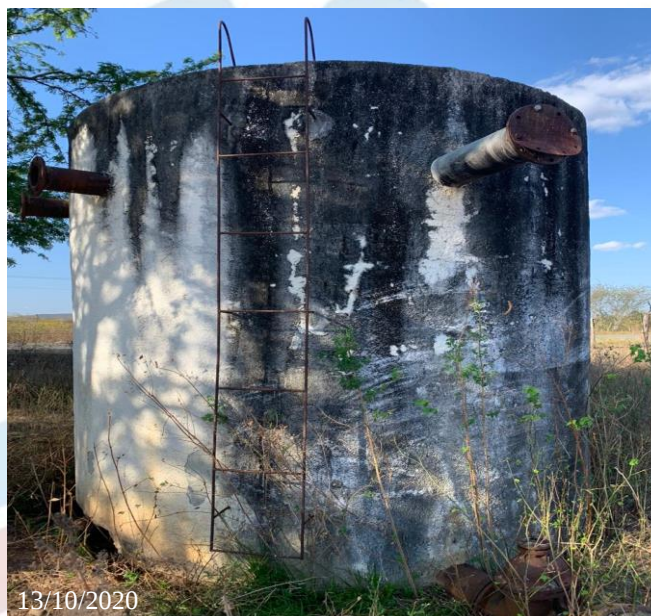
Figura 42 – Reservatório da AL 220

Observou-se o reservatório presente na AL 220, no entanto o mesmo encontra-se desativado, conforme Figura 42

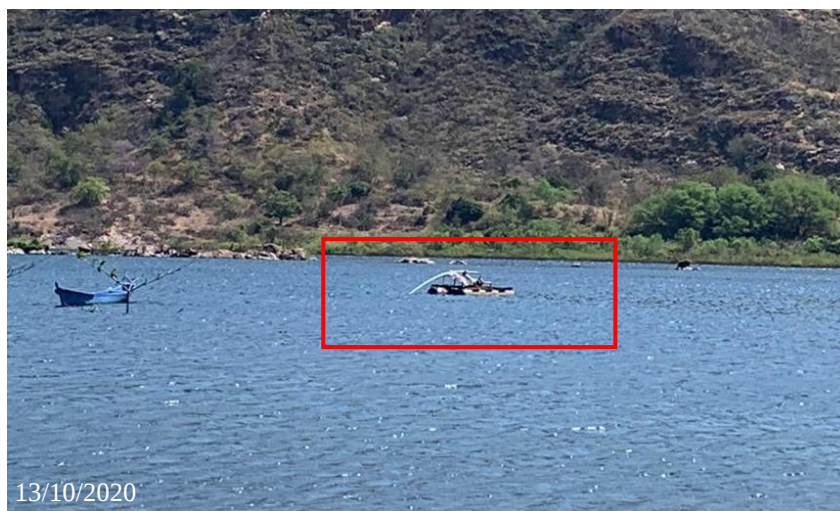
Figura 43 – Captação flutuante

A captação de água do distrito de Entremontes (Figura 43) é realizada no próprio distrito, a partir de bombas flutuantes no Rio São Francisco. Não foi possível identificar a potência da bomba em função de não haver meios de locomoção para as técnicas do ente regulador.

| Advertência |
|---|
| 16 – Área não identificada; |

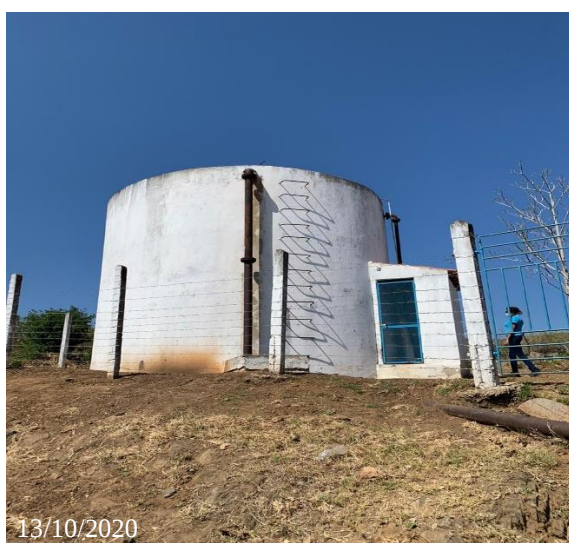
Figura 44 – Reservatório de Entremontes

Reservatório que abastece o distrito de Entremontes (Figura 44), é do tipo apoiado, circular e em estrutura de concreto armado, com volume de 50 m<sup>3</sup>. A cloração é realizada através da de pastilhas.

Constatou-se, que a área não está identificada conforme Figura citada anteriormente

| 17 – Área não identificada; |

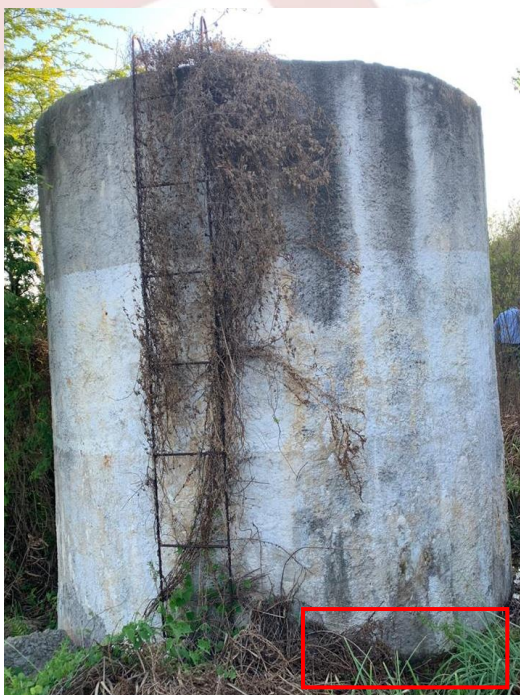
Figura 45 – Dispositivo de Regularização de pressão com vazamento

O dispositivo de regularização de pressão (Figura 45) está localizado em Piranhas, numa área de difícil acesso, em virtude da ausência de limpeza do local conforme. Figura 46.

| Dispositivo | - <b>Vazamento na base do dispositivo.</b> |

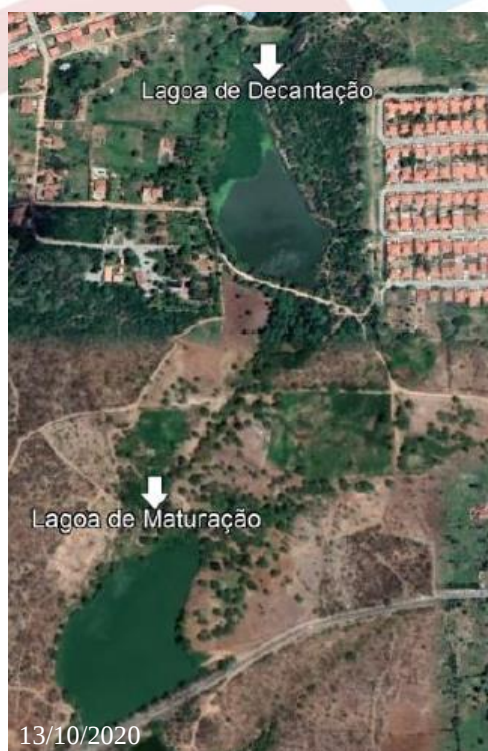
Figura 48 – Disposição das Lagoas

A Figura 48 define a disposição das lagoas

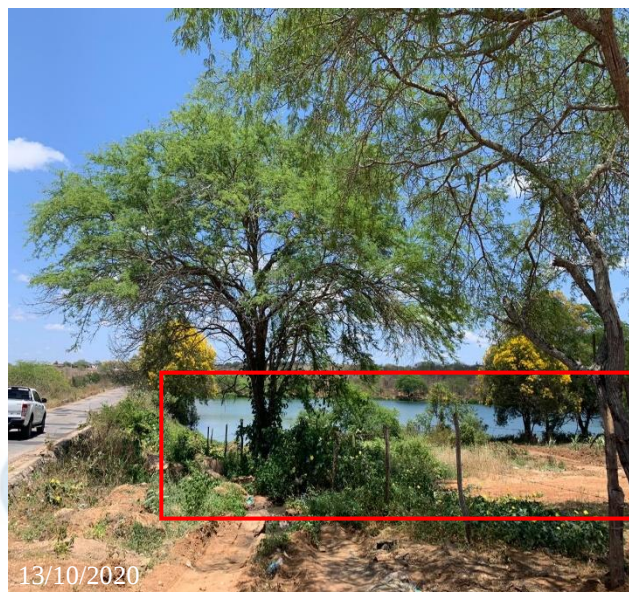
Figura 49 – Lagoa de Estabilização

O lançamento do afluente é proveniente da Vila Alagoas, Vila Sergipe e de Piranhas de Baixo (onde está localizada a parte histórica da cidade). As Lagoas estão localizadas em uma área pertencente a Companhia Hidrelétrica do São Francisco (CHESF). Conforme Figura 49. Além disso o afluente proveniente de Piranhas Velha é lançado neste mesmo ponto (Figura 50).

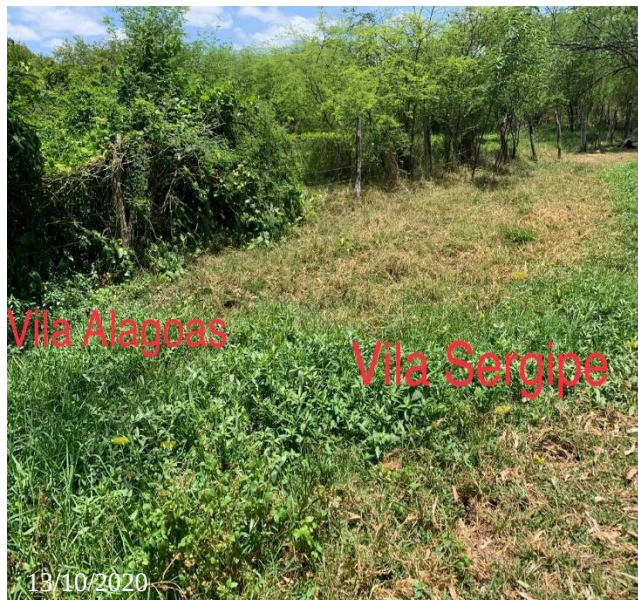
Figura 51 – Local do recebimento do afluente

O local de recebimento do afluente (Figura 51) encontra-se preservado e após o tratamento nas Lagoas o mesmo é disposto no Rio São Francisco.

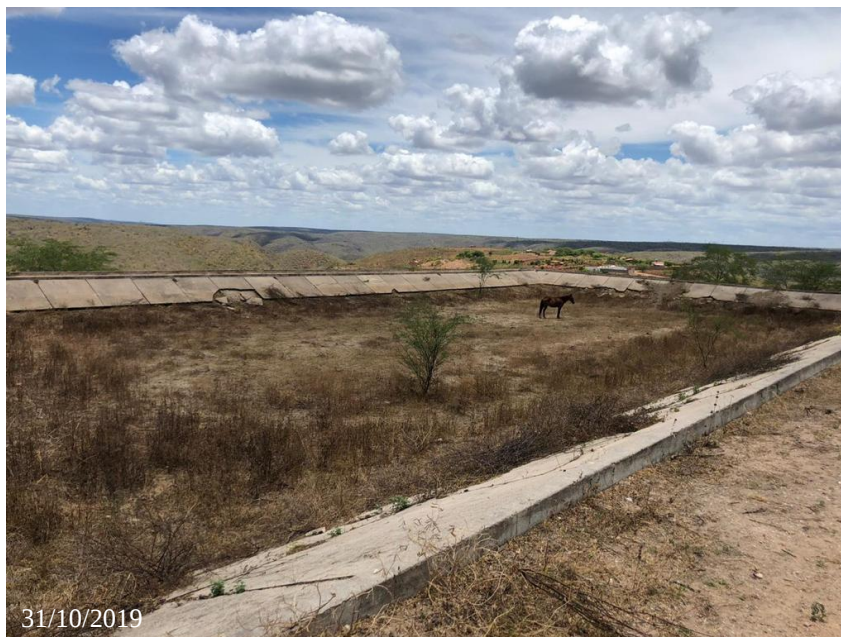
Figura 52 – Lagoa de Estabilização em processo de deterioração

Ainda sobre o sistema de tratamento de esgoto do município de Piranhas, há um segundo local que não foi vistoriado na fiscalização ocorrida em 13 de outubro de 2020, pois a permissionária não informou a existência deste sistema durante as fases de planejamento da visita e realização propriamente dita. Contudo em fiscalização ocorrida em 31 de outubro de 2019, constatou-se a existência de lagoa de estabilização, sendo que a mesma apresenta não conformidades e advertências que serão descritas posteriormente. As Figuras 52 e 53 ilustram a lagoa de estabilização em deterioração, com excesso de vegetação e presença de animal na área.

| Lagoa de Estabilização | - <b>Deterioração da lagoa de estabilização.</b> |

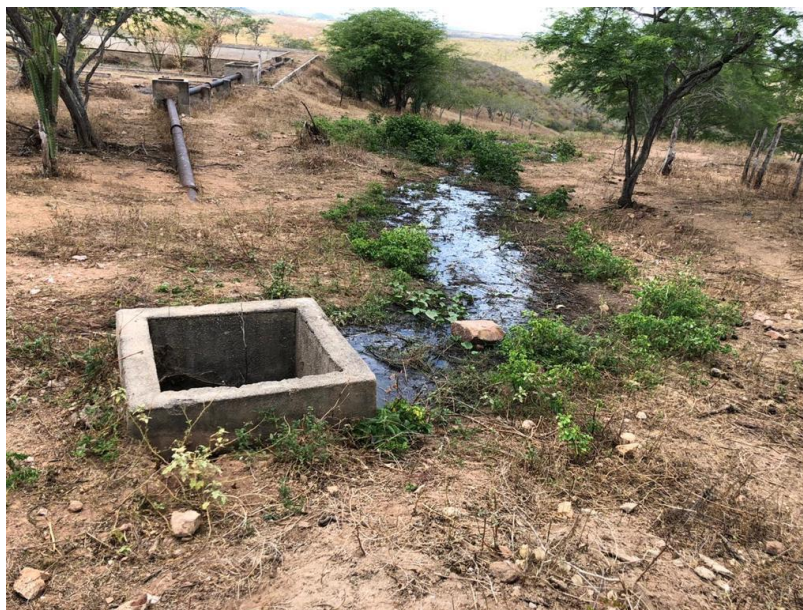
Figura 54 – Lançamento do afluente a céu aberto

As Figuras 54 e 55 demonstram respectivamente o lançamento do afluente de forma imprópria, promovendo a contaminação do solo, além disso observou-se a ausência da tampa na caixa de inspeção.

| Lagoa de Estabilização | - <b>Lançamento inadequado do afluente.</b> |

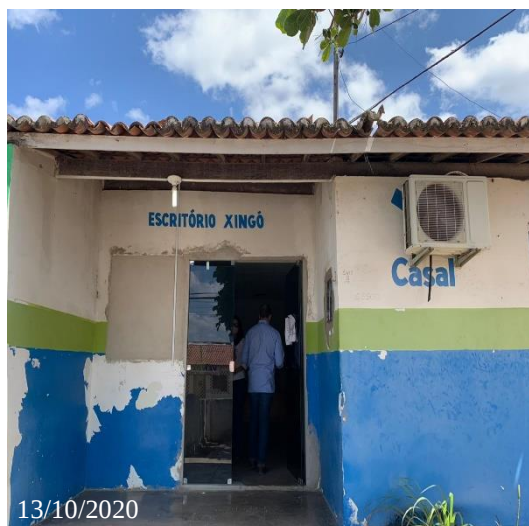
Figura 52 – (a e b: Escritório Xingó)

O escritório de Xingó (Figura 52: a e b) está bem estruturado e em boas condições, com ambientes bem identificados, sendo necessário apenas pintura interna e externa. O almoxarifado possui estoque de materiais suficientes para atender o município, mas encontra-se desorganizado (Figura 53: a e b).
