# **FISCALIZAÇÃO DO SISTEMA DE ABASTECIMENTO DE ÁGUA DO MUNICÍPIO DE ANADIA-AL UNIDADE SERRANA**

**RELATÓRIO SANEAMENTO 009/2020**

Maceió, 24 julho de 2020

## **RELATÓRIO DE FISCALIZAÇÃO SISTEMA DE ABASTECIMENTO DE ÁGUA DO MUNICÍPIO DE ANADIA - AL**

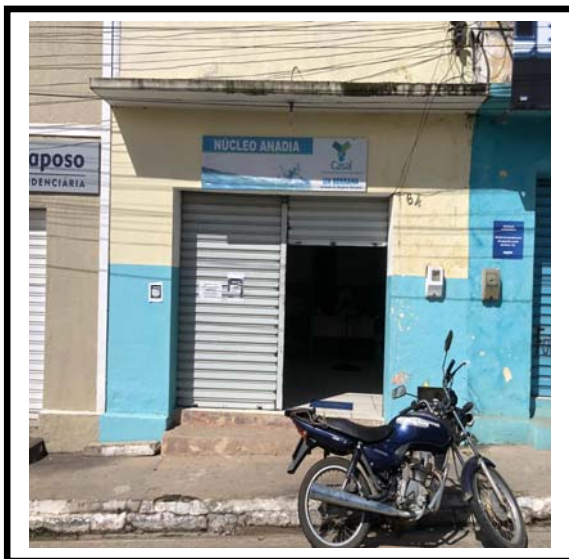
**Fig. 27: Escritório Casal Anadia**

A estrutura do prédio encontra-se em estado adequado de conservação na área de atendimento ao usuário. No entanto, na parte interna, onde há área de serviço e depósito de materiais, foram observadas infiltrações e necessidade de revisão dos pontos elétricos e hidráulicos. O extintor fora do prazo de validade e a temperatura ambiente confortável. Possui mobiliário em bom estado de conservação e o número de funcionários atende à demanda.

**Advertência 06:** Solicita-se melhor organização dos materiais e documentos.
