**FISCALIZAÇÃO DOS SISTEMAS DE ABASTECIMENTO  
DE ÁGUA E ESGOTO DA CASAL NO MUNICÍPIO DE  
PAULO JACINTO-AL  
UNIDADE SERRANA**

**RELATÓRIO SANEAMENTO 010/2020**

Maceió, julho de 2020

## **RELATÓRIO DE FISCALIZAÇÃO SISTEMA DE ABASTECIMENTO DE ÁGUA DO MUNICÍPIO DE PAULO JACINTO - AL**

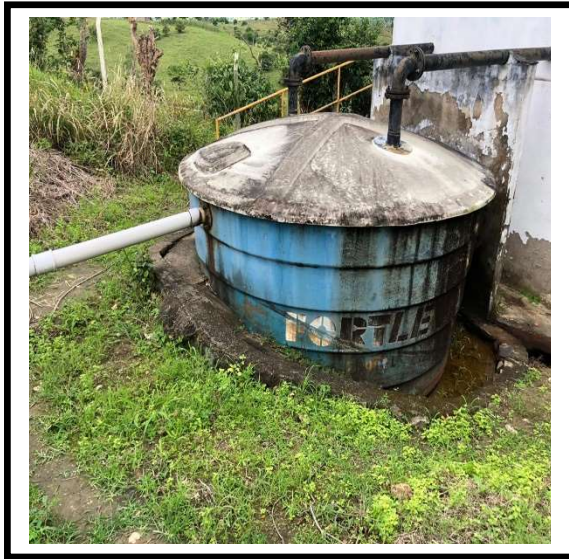
Fig. 23: Reservatório apoiado.

**Advertência 14** —Não existe placa indicativa nos locais, identificando a área pertencente à Casal (Art. 128 da Resolução 137/2014 Arsal e Art. 06 da Resolução 18/2016 Arsal);
