## **RELATÓRIO DE FISCALIZAÇÃO Nº 034/2020**

# **SISTEMA DE ABASTECIMENTO DE ÁGUA DO MUNICÍPIO DE ÁGUA BRANCA**

Maceió, AL  
Novembro 2020

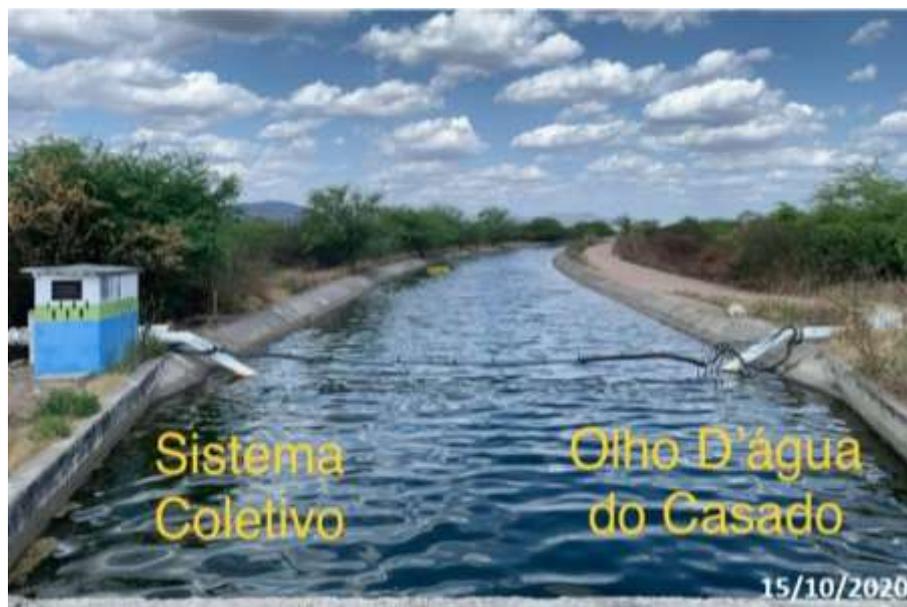
Figura 5 – Captação do sistema coletivo, Água Branca/AL

Observando a Figura 5 pode-se verificar que a captação é do tipo submersa, dessa forma, não há bomba reserva no local. Não há sinais de eutrofização no manancial, e por se tratar de um local em que a prestadora não é proprietária, não há cerca de proteção do local, conferindo dessa forma uma facilidade de acesso ao local. No local afixado na casa de comando há uma placa identificando a estação de bombeamento de água, registrada na Figura 6.

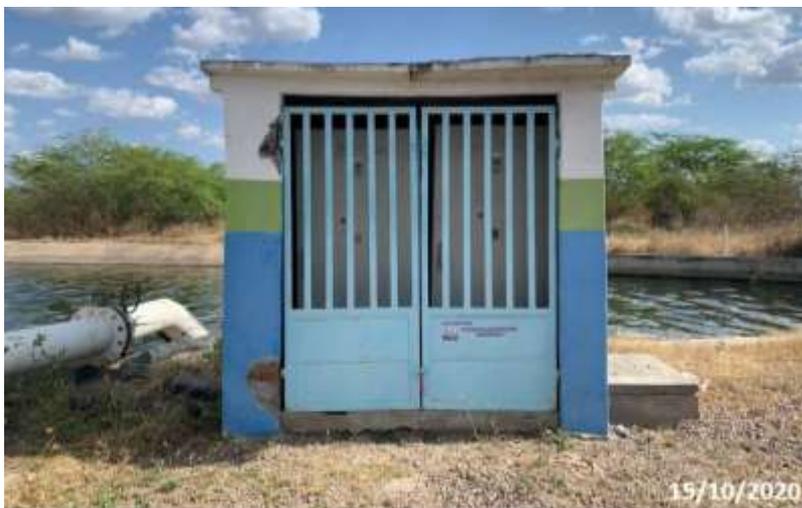
Figura 7 – Casa de Comando, Água Branca/AL

sistemas do município de Olho d'Água do Casado e o coletivo. Nota-se pela Figura 7 que a alvenaria na qual o portão de acesso aos quadros de comando necessita de reparos.

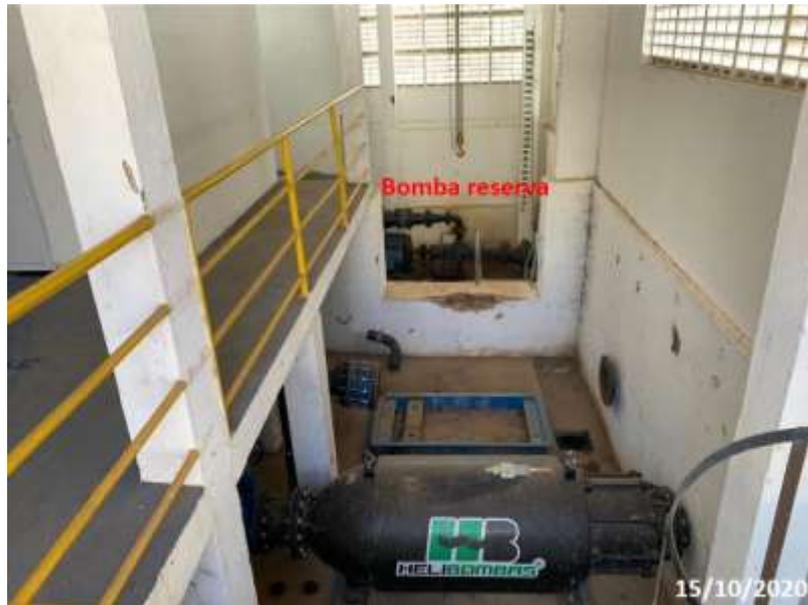
Figura 13 – estrutura para 3 conjuntos motobombas, Água Branca/AL

A estrutura foi projetada para operar com até 3 (três) conjuntos motobombas, Figura 13. A motobomba principal opera com 400 cv de potência, já a reserva com 200 cv de potência. No momento da vistoria, o equipamento reserva estava em funcionamento apresentando vazamento como pode-se verificar na Figura 14 e 15.

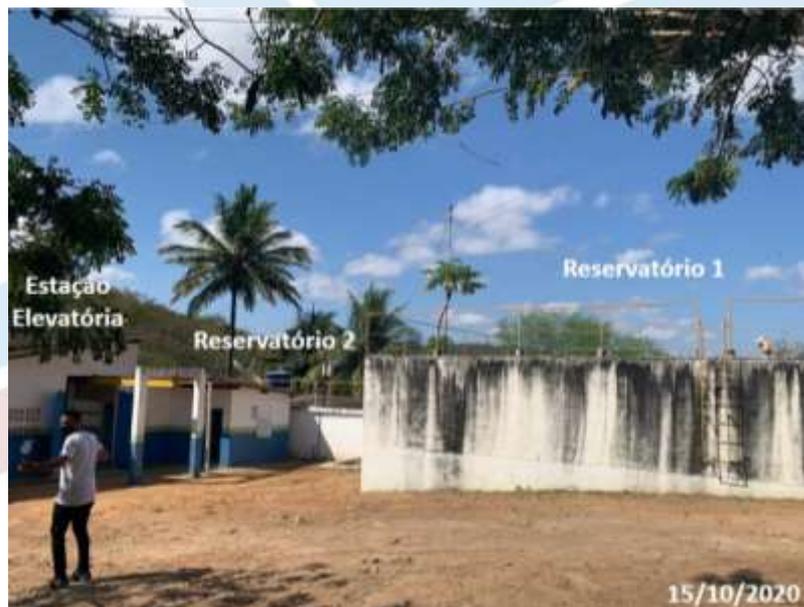
Figura 17 – Área dos Reservatórios e EE, Água Branca/AL

Na mesma área em que está localizada a EE estão dois reservatórios, interligados, denominados aqui de Reservatório 1 e 2. O Reservatório 1 é do tipo semienterrado, em formato retangular, de concreto armado como pode-se verificar na Figura 17.

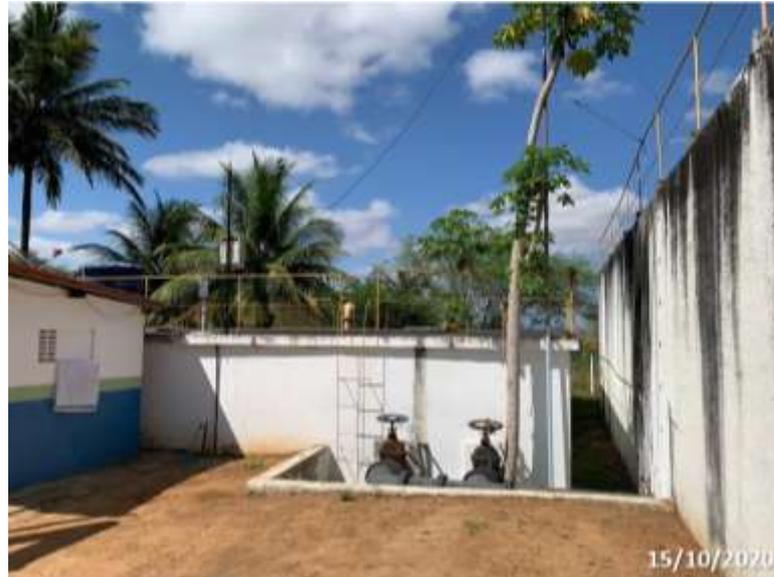
Figura 19 – Reservatório 2 na EEAT 04, Água Branca/AL

O Reservatório 2 é do tipo semienterrado, em formato retangular, de concreto armado assim como o Reservatório 1, conforme apresenta a Figura 19.

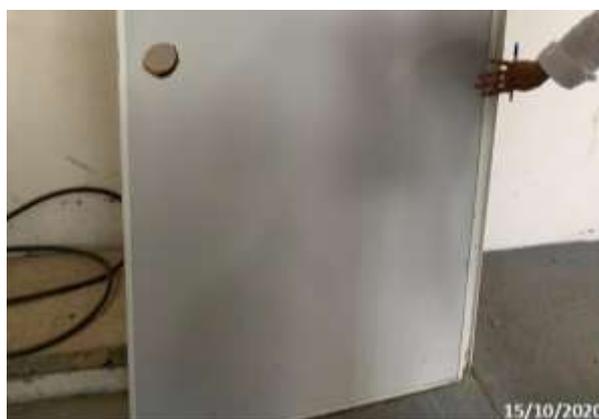
Quanto à infraestrutura do local, verificou-se que está em boas condições gerais de conservação e limpeza tanto externa quanto interna, com ventilação e iluminação naturais. Apenas na sala de comando que a porta de acesso necessita de reparos, Figura 27, e adequação da instalação elétrica, Figura 28.

Figura 27 – Porta de acesso à sala de comando, Água Branca/AL

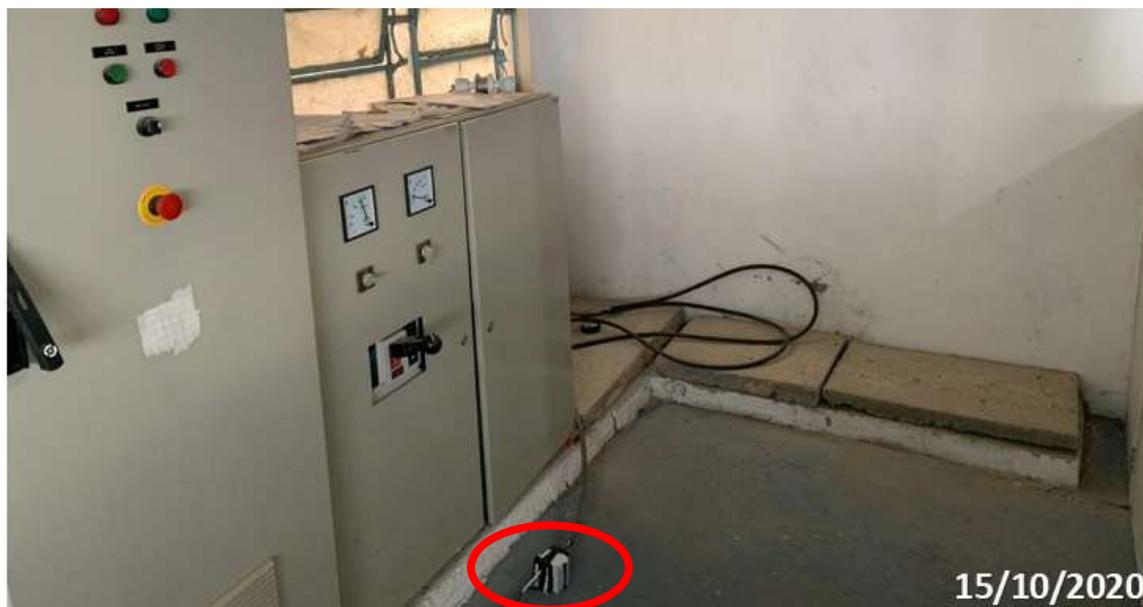
Figura 28 – Sala de comando da EEAT 05, Água Branca/AL

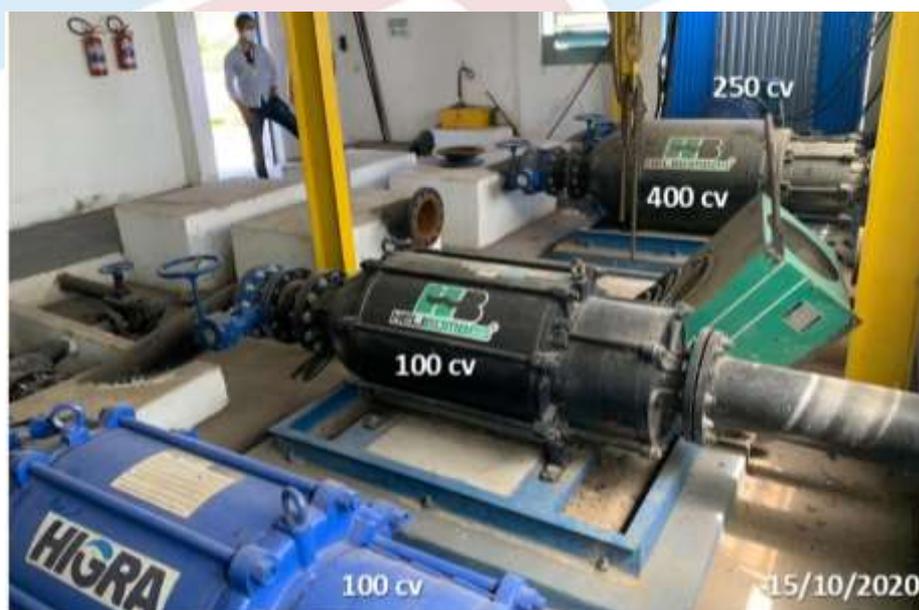
Figura 29 - Conjuntos de motobombas na EEAT 05, Água Branca/AL

A estrutura foi projetada para operar com até 4 (quatro) conjuntos motobombas, como ilustra Figura 29, dois motores de 100 cv de potência, um com 250 cv de potência e outro de 400 cv de potência.

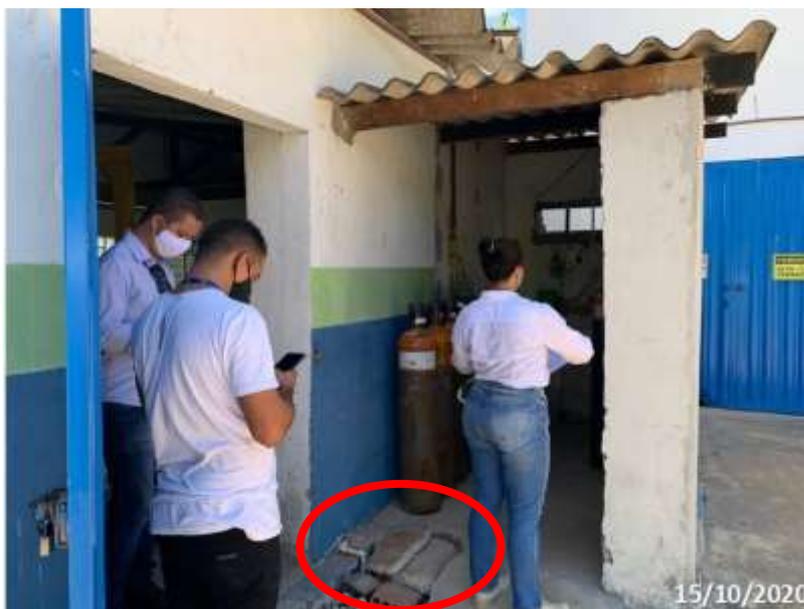
Figura 35 – Casa de química da EEAT 05, Água Branca/AL

Observando a Figura 35 pode-se notar que os cilindros estão armazenados no mesmo local de em que estão os dosadores e que não apresenta identificação do recinto. Além disso, na Figura 36 pode-se notar que o ambiente necessita de pintura e adequação das instalações elétricas.

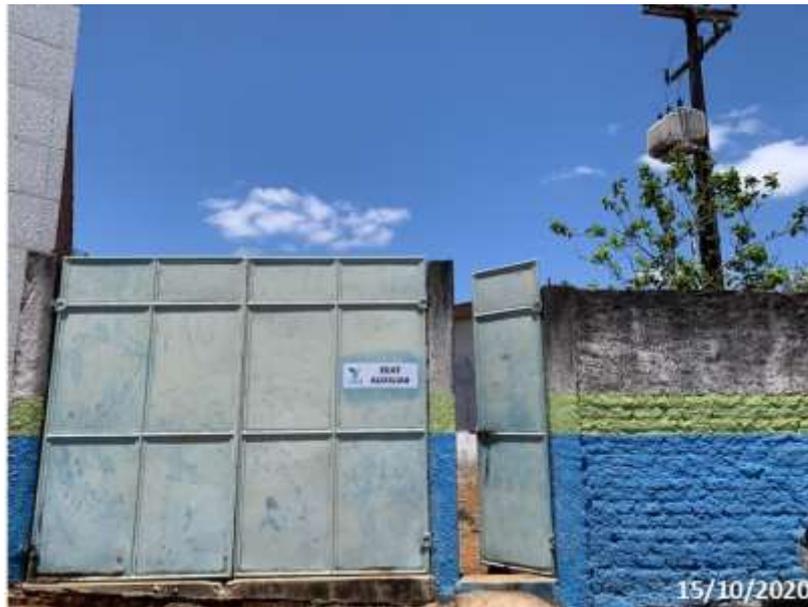
Figura 44 - EEAT Auxiliar, Água Branca/AL

Situada na área urbana do município, a EEAT Auxiliar recalca água tratada para o reservatório de distribuição. A área está devidamente cercada, identificada e limpa como ilustra a Figura 44.

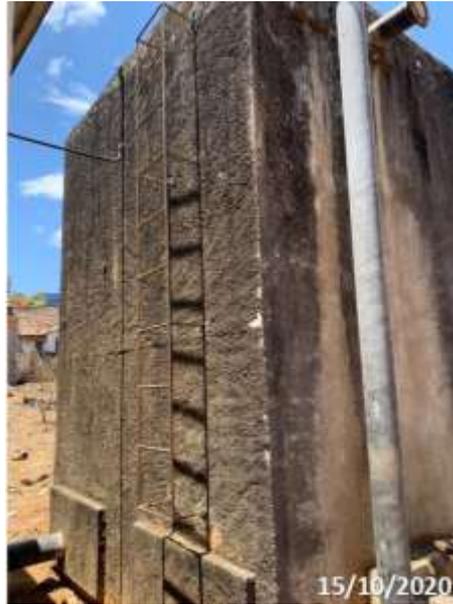
Figura 49 – Reservatório 1 da EEAT Auxiliar, Água Branca/AL

Na mesma área em que está localizada a EEAT Auxiliar estão dois reservatórios, interligados, aqui denominados de Reservatório 1 e 2. O Reservatório 1 é do tipo apoiado, em formato retangular, de concreto armado e não possui dispositivo de controle de nível. Pode-se verificar na Figura 49 não apresenta guarda-corpo na escada assim como a ausência de guarda-corpo na cobertura da laje.

| Reservatório 1 | - <b>Ausência de guarda-corpos na laje de cobertura e escada de acesso ao reservatório, Figura 49.</b> |

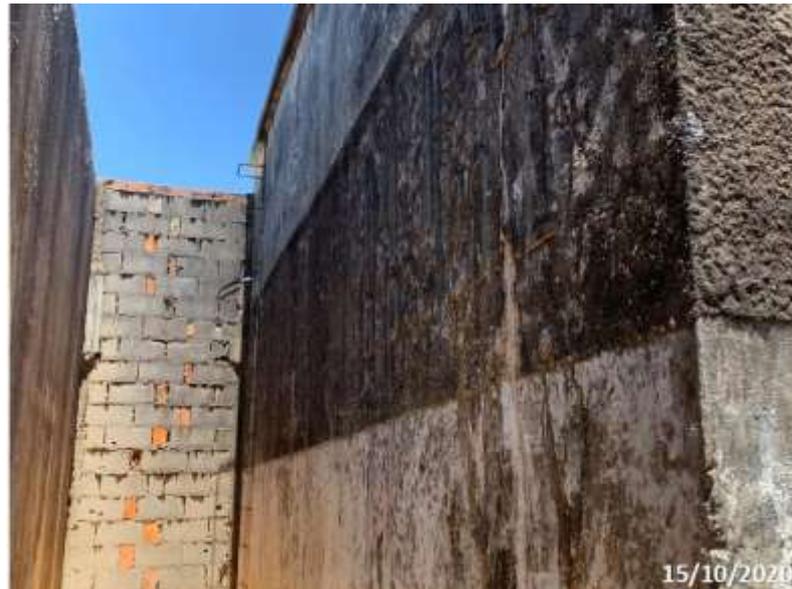
Figura 50 - Reservatório 2 da EEAT Auxiliar, Água Branca/AL, 15 de outubro de 2020

O Reservatório 2 é do tipo apoiado, em formato retangular, de concreto armado e não possui dispositivo de controle de nível. Pode-se verificar na Figura 50 a ausência de guarda-corpo na cobertura da laje assim como de escada de acesso.

| Reservatório 2 | - <b>Ausência de guarda-corpos na laje de cobertura e escada de acesso ao reservatório, Figura 50.</b> |

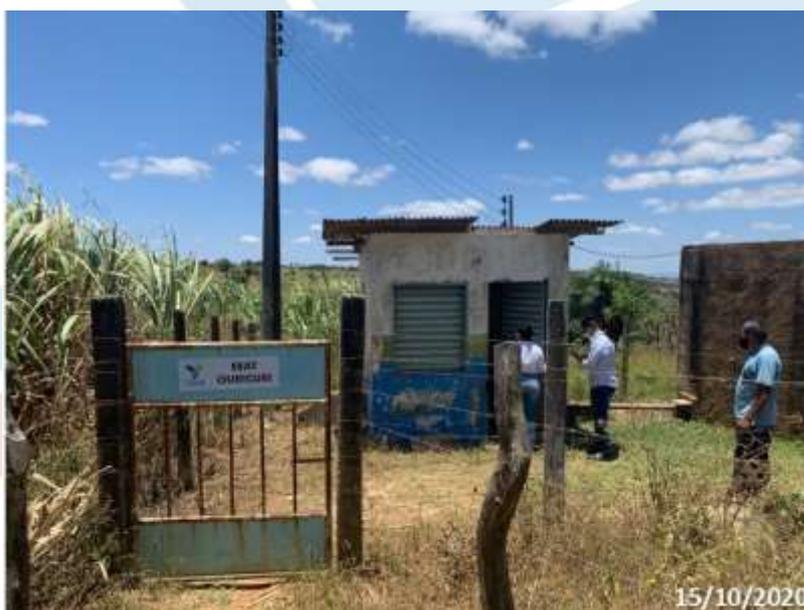
Figura 53 - EEAT Ouricuri, Água Branca/AL

A EEAT Ouricuri é responsável pelo abastecimento de água da zona rural do município de Água Branca. A partir desse ponto, a água tratada é bombeada para a EEAT Tatajuba e também para os povoados Ouricuri e Batuque. A Figura 53 apresenta a referida unidade devidamente identificada e cercada, também nota-se a necessidade de revitalização da edificação assim como a limpeza do excesso de vegetação, também ilustrada na Figura 54. Ressalta-se ainda a ausência de extintor de incêndio no local.

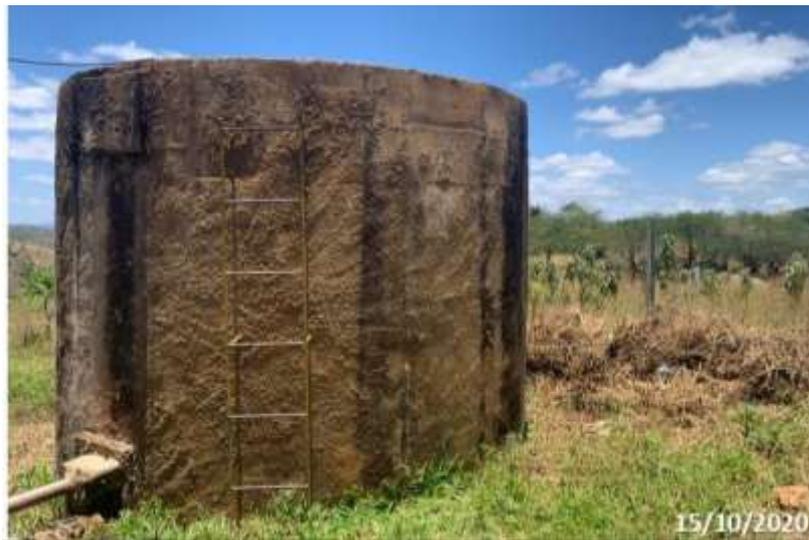
Figura 55 – Reservatório da EEAT Ouricuri, Água Branca/AL

Na mesma área em que está locada A EEAT Ouricuri há um reservatório apoiado, de concreto armado, em formato circular. Pela Figura 55 verifica-se a presença de escada para acesso à cobertura porém, não há guarda-corpo na cobertura da laje, tubos de ventilação e de descarga o que acaba por comprometer a qualidade da água uma vez que não há tubulação adequada para o escoamento da lavagem da câmara de reservação.

| Reservatório | - <b>Ausência de guarda-corpo na laje de cobertura, Figura 55.</b> |

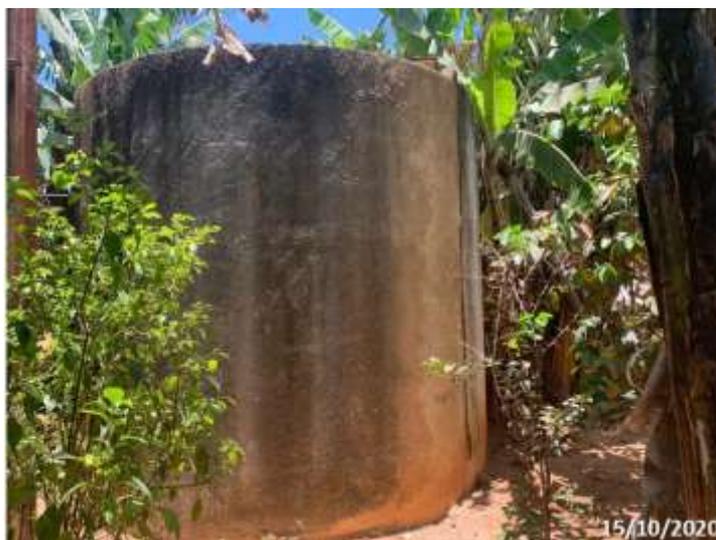
Figura 59 - Reservatório da EEAT Tatajuba, Água Branca/AL

Na mesma área em que está locada A EEAT Tatajuba há um reservatório apoiado, de concreto armado, em formato circular. Pela Figura 59 verifica-se as ausências de escada para acesso à cobertura, de guarda-corpo na cobertura da laje. Além de não existirem tubos de ventilação e de descarga o que acaba por comprometer a qualidade da água uma vez que não há tubulação adequada para o escoamento da lavagem da câmara de reservação.

| Reservatório | - <b>Ausência de guarda-corpo na laje de cobertura, Figura 59.</b> |

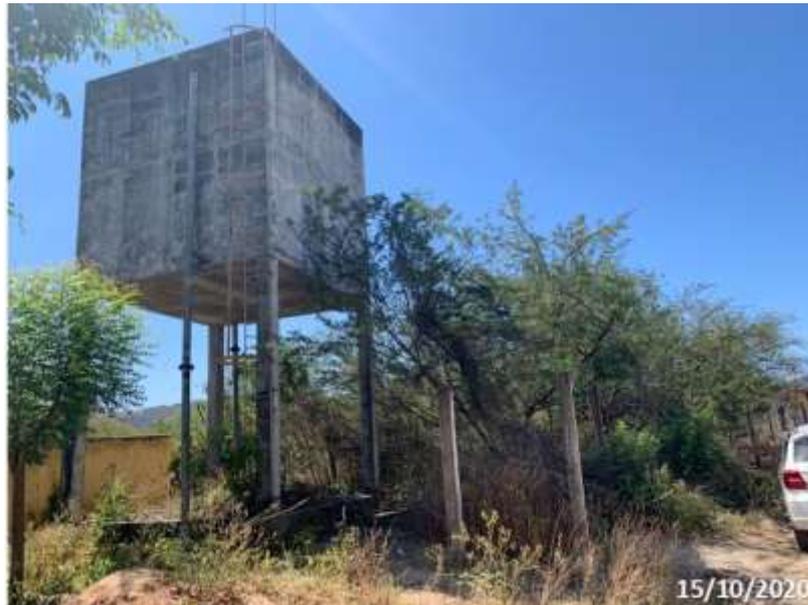
Figura 60 – Reservatório Moreira, Água Branca/AL

O reservatório elevado, em formato prismático, em concreto armado encontra-se em área sem identificação ou proteção para acesso como pode-se verificar na Figura 60. A partir da referida imagem, nota-se a necessidade da limpeza da área.

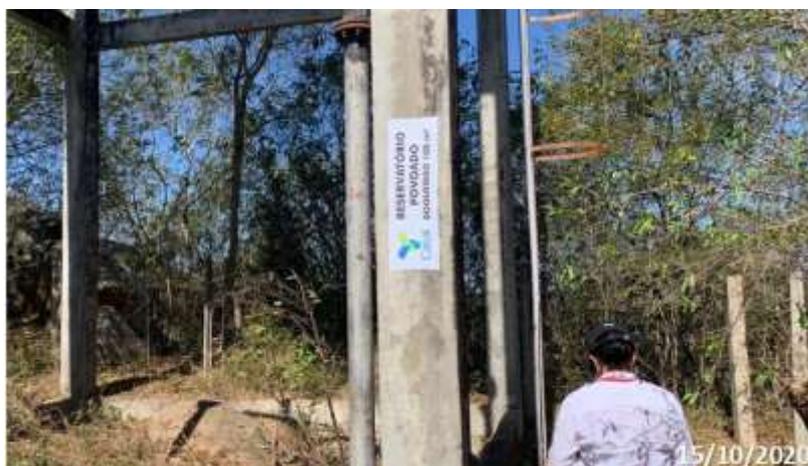
Figura 62 - Reservatório Boqueirão, Água Branca/AL

O reservatório elevado, em formato prismático, em concreto armado encontra-se em área com identificação e sem proteção para acesso como pode-se verificar na Figura 62.

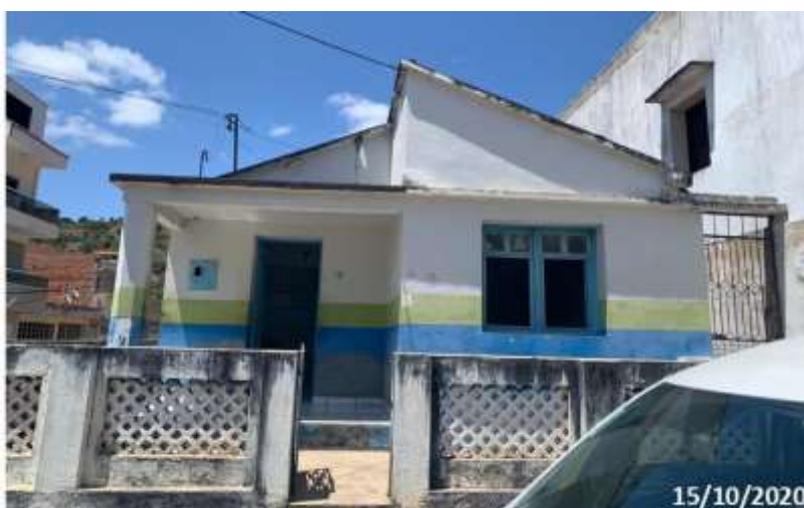
Figura 65 – Núcleo de Atendimento, Água Branca/AL

O Núcleo de Atendimento da companhia está localizado na parte central da cidade, a edificação não possui identificação na fachada como pode-se verificar na Figura 65.
