### 3.5. RESERVATÓRIO ALTO DO BONITO

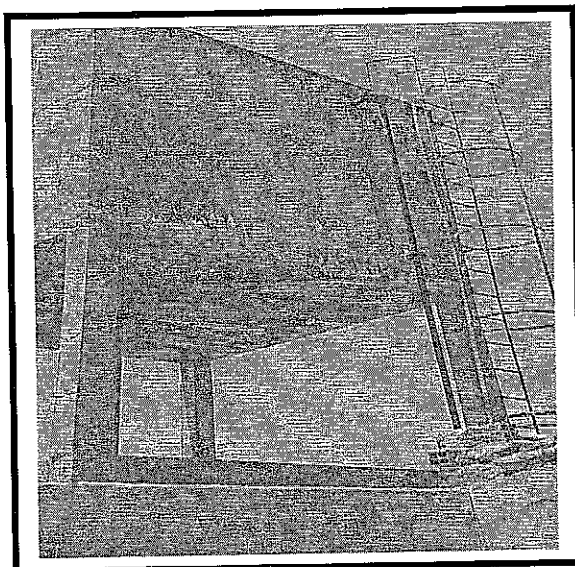
Fig. 39: Reservatório São José.

Do tipo elevado, recebe a água já clorada. Possui um volume de 50 m<sup>3</sup>, a área está devidamente cercada, porém, não existe placa indicativa. Não possui macro medidor.

**NC30-** Não existe placa indicativa do local, identificando a área pertencente à Casal (Art. 128 da Resolução 137/2014 Arsal e Art. 06 da Resolução 18/2016 Arsal);

**NC31-** Não possui macro medidor na saída do reservatório (Art. 134 da Resolução 137/2014 Arsal e Art. 5.7.1 da NBR 12.217/94);

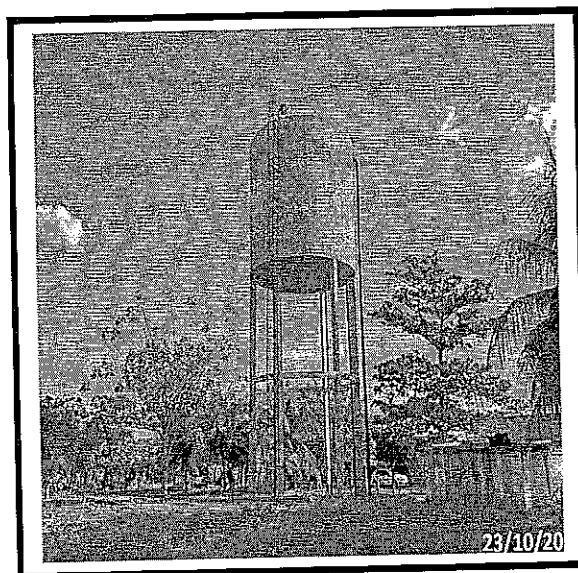
Fig. 43: Reservatório do Guirra.

Recebe água tratada da ETA de Delmiro. É um reservatório do tipo elevado com volume de 200 m<sup>3</sup>. Encontra-se em bom estado de conservação.
