## **RELATÓRIO DE FISCALIZAÇÃO Nº 033/2020**

### **SISTEMA DE ABASTECIMENTO DE ÁGUA DO MUNICÍPIO DE OLHO D'ÁGUA DO CASADO/AL**

Maceió, AL  
Novembro 2020

**Objeto:** Relatório Técnico-Operacional de Fiscalização do Sistema de Abastecimento de Água de Olho d' Água do Casado/AL.

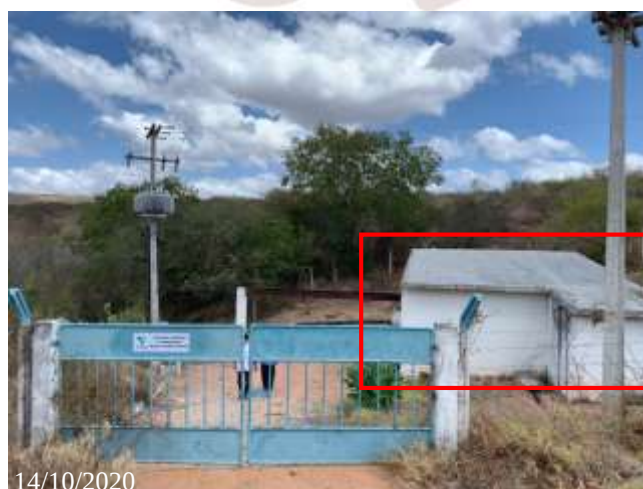
Figura 5 – Estação Elevatória Intermediária

A captação era realizada no Rio São Francisco, porém a mesma foi desativada, pois a vazão de captação não consegue atender a demanda. As Figuras 5 e 6 demonstram respectivamente a EE e o manancial de captação.

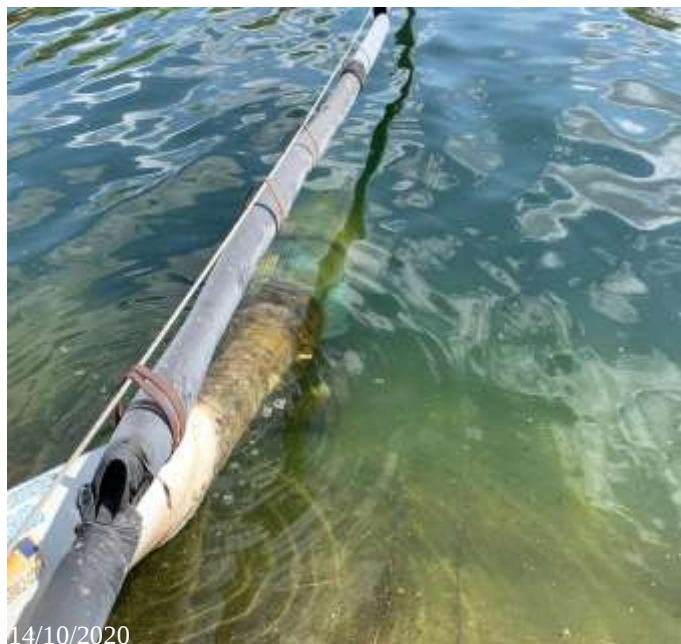
Figura 8 – Bomba afogada

A Figura 8 identifica o local onde a bomba afogada está situada conforme detalhe da foto citada anteriormente, já a Figura 9 ilustra a casa de comando.

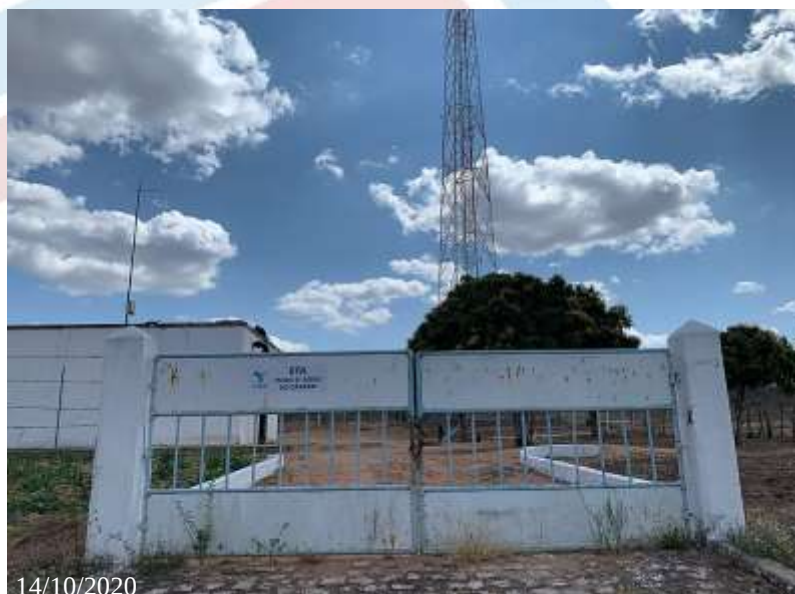
Figura 10 – ETA Olho d' Água do Casado

A ETA de Olho d' Água do casado (Figura 10) é do tipo compacta (Figura 11), com tecnologia Filtração Direta Ascendente, seu sistema está configurado da seguinte forma: 3 (três) filtros de fluxo ascendente, 2 (dois) reservatórios apoiados, 1 (uma) estação elevatória e 1 (uma) casa de química.

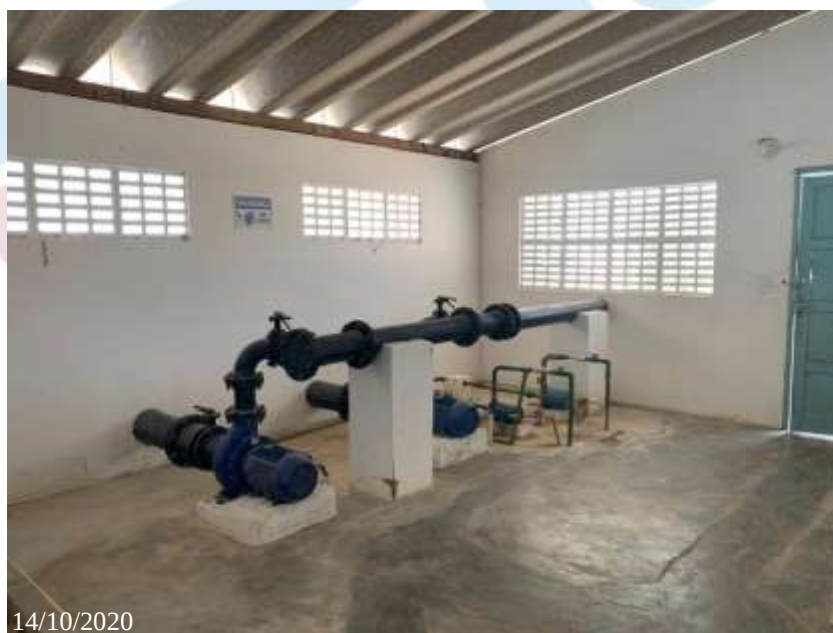
Figura 17 – Conjunto motobomba

A EE da ETA conta com 2 (dois) conjuntos motobombas (Figura 17), sendo 1 reserva e um conjunto de bomba à vácuo (Figura 18).

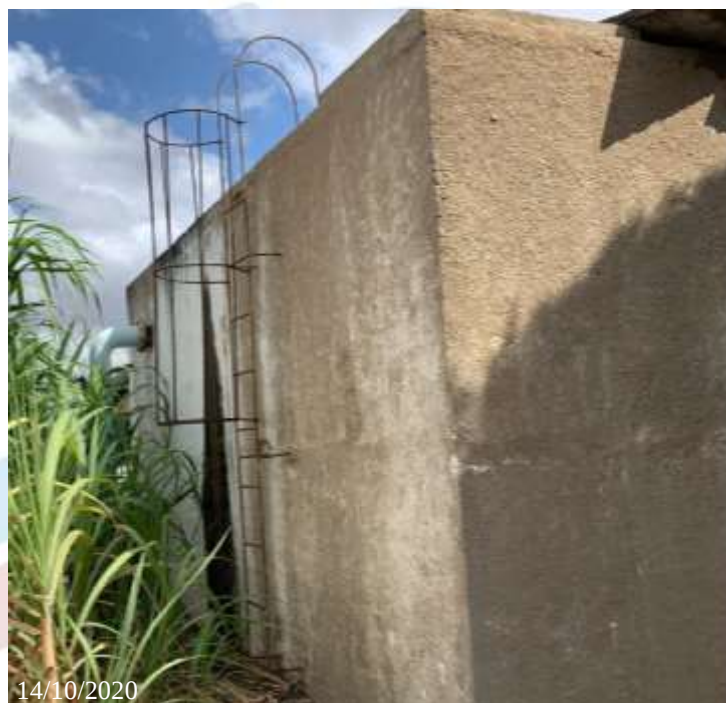
Figura 23 – Reservatório 2 da ETA

O reservatório 2 (Figura 23) recebe água proveniente do reservatório 1, mencionado anteriormente (Figura 22) e a distribuição ocorre parcialmente para o distrito de Piau e em sua totalidade para a zona urbana e rural do município de Olho d' Água do Casado. O mesmo é do tipo apoiado, em formato retangular, de concreto armado, com capacidade de 750 m<sup>3</sup>. Foram identificados vazamentos na laje de cobertura do reservatório, inclusive com fiação exposta, oferecendo potencial risco de choque elétrico, ausência de guarda corpo (Figura 24), material disposto inadequadamente (Figura 25), além de vazamentos na lateral do mesmo (Figura 26).

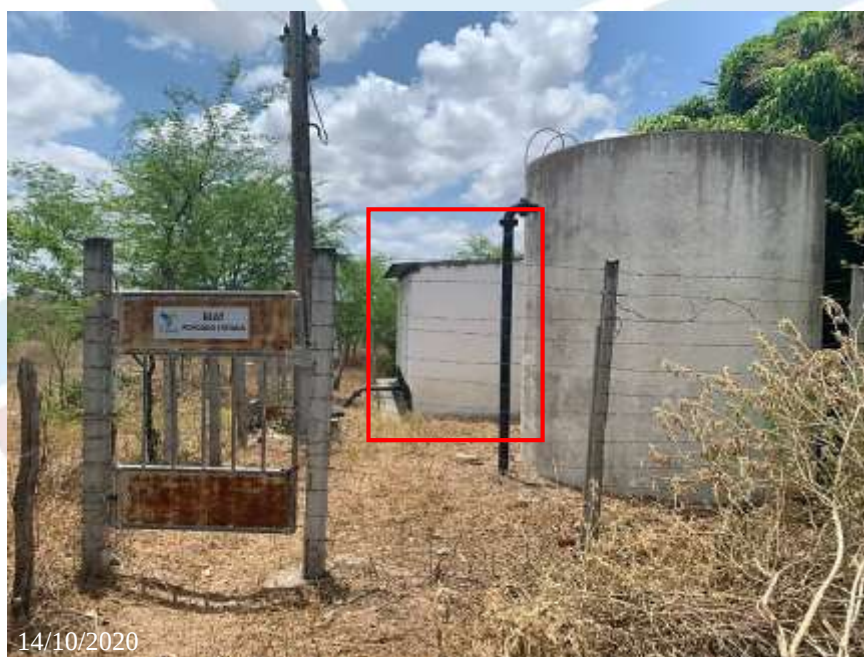
Figura 27 – Estação elevatória Itatiaia

A EE de Itatiaia (Figura 27) recalca água para o reservatório Itatiaia, e este faz a distribuição para a zona rural citada. O conjunto motobomba está ilustrado na Figura 28.

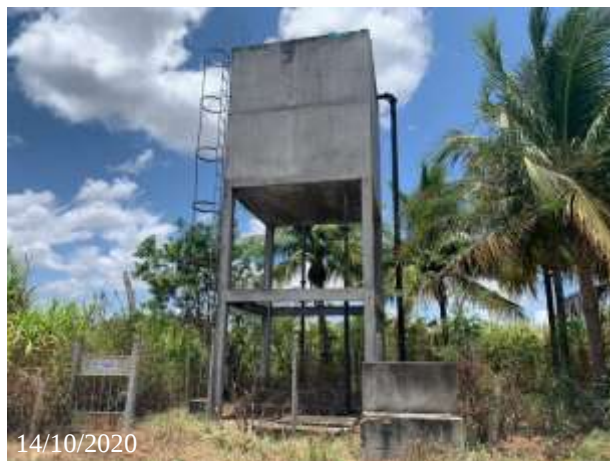
Figura 34 – Reservatório de distribuição Itatiaia

O reservatório (Figura 34) é responsável pela distribuição ao povoado Itatiaia, o mesmo é do tipo elevado, em estrutura de concreto armado, com volume não informado.

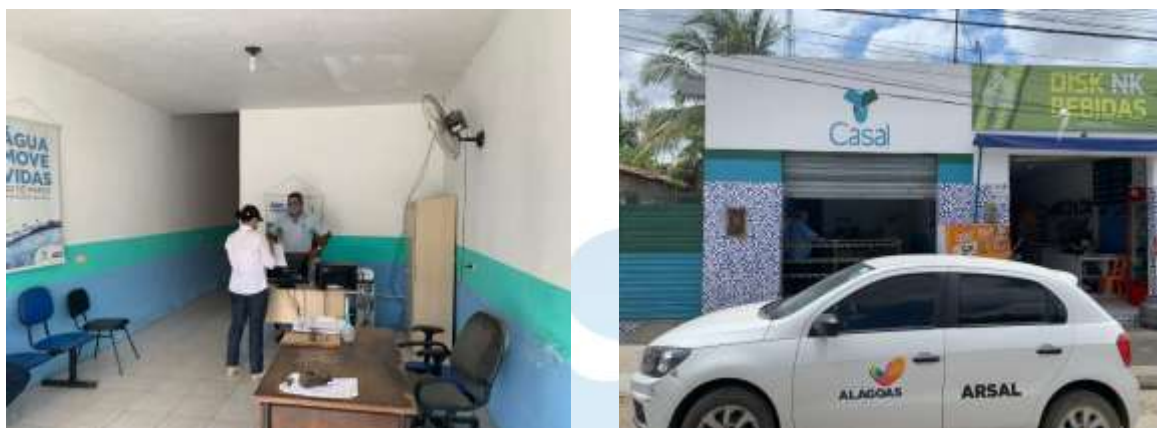
Figura 36: a e b – Escritório comercial

O escritório de Olho d' Água do Casado (Figura 36: a e b) está bem estruturado e em boas condições, com ambientes bem identificados. O almoxarifado possui estoque de materiais suficientes para atender o município, e encontra-se organizado (Figura 37).

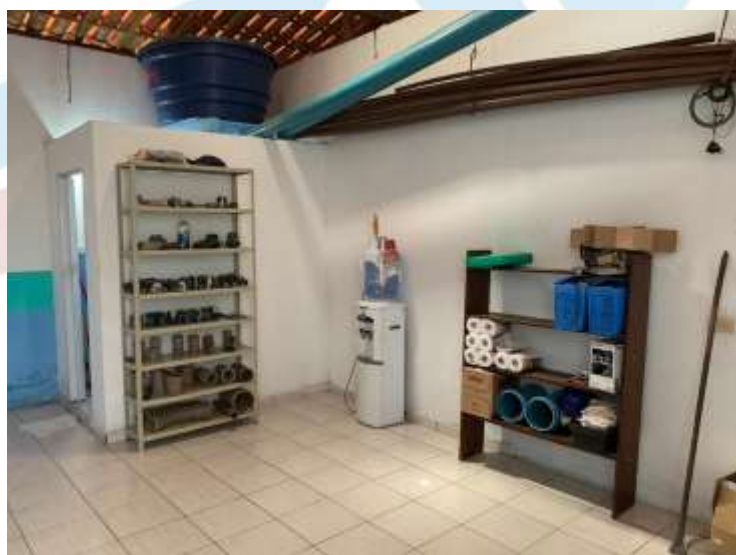
Figura 37 – Almoxarifado

Vale ressaltar aqui, que de acordo com os representantes da prestadora, o almoxarifado da Unidade Sertão está centralizado no município de Delmiro Gouveia, dessa forma, existe apenas o armazenamento de materiais e ferramentas para pequenos consertos.
