**RELATÓRIO DE FISCALIZAÇÃO Nº 032/2020**

**SISTEMAS DE ABASTECIMENTO DE ÁGUA E ESGOTAMENTO  
SANITÁRIO DO MUNICÍPIO DE PIRANHAS/AL**

**Agência Reguladora de Serviços Públicos do Estado de Alagoas – Arsal**

**Objeto:** Relatório Técnico-Operacional de Fiscalização dos Sistemas de Abastecimento de Água e Esgotamento Sanitário de Piranhas/AL.

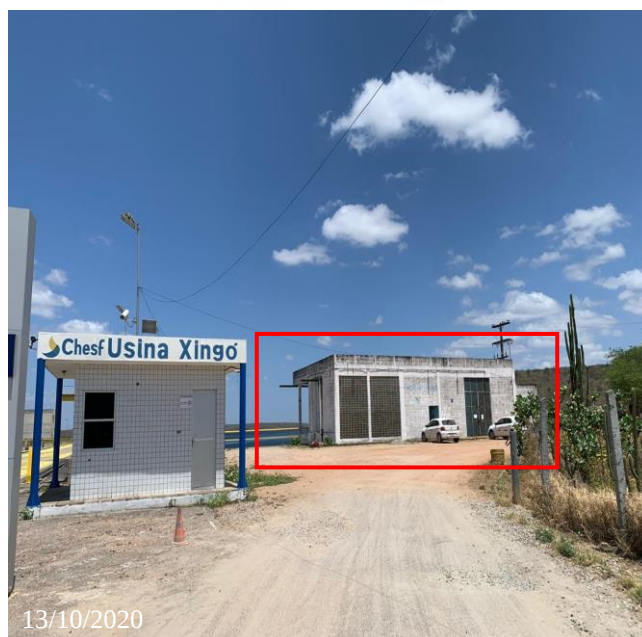
Figura 5 – Estação Elevatória do Lago de Xingó

A captação é realizada no Lago da Hidrelétrica de Xingó, com a finalidade de abastecer os moradores da parte alta da cidade (Vila Alagoas e Vila Sergipe), Piranhas de Baixo e parte do distrito do Piau. A EE possui um sistema composto por 1 (um) conjunto motobomba com potência de 250 cv e sua respectiva bomba reserva. A figura 5, 6, 7 e 8 ilustram respectivamente a localização da captação, a disposição dos materiais, ponto de captação e a falta de organização na EE.

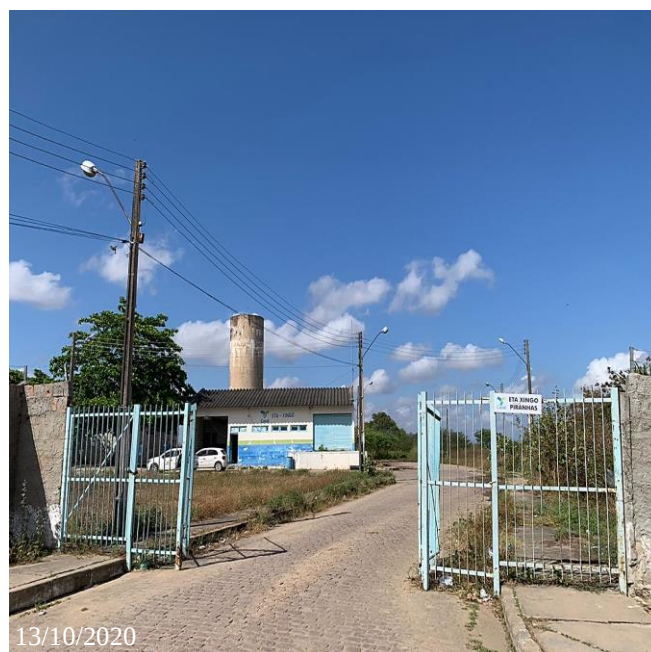
Figura 9 – ETA Xingó

A ETA Xingó (Figura 9 e 10) é do tipo compacta, operando em filtração direta, seu sistema está configurado da seguinte forma: 4 floco-decantadores, 4 filtros de fluxo descendente e 1 (um) sistema antigo de decantador convencional com 2 (duas) células e chicanas horizontais. Além disso existe um ponto de abastecimento de caminhão tanque d'água (caminhão pipa). Foram detectados inúmeros vazamentos conforme Figuras 11,12,13 e 14.

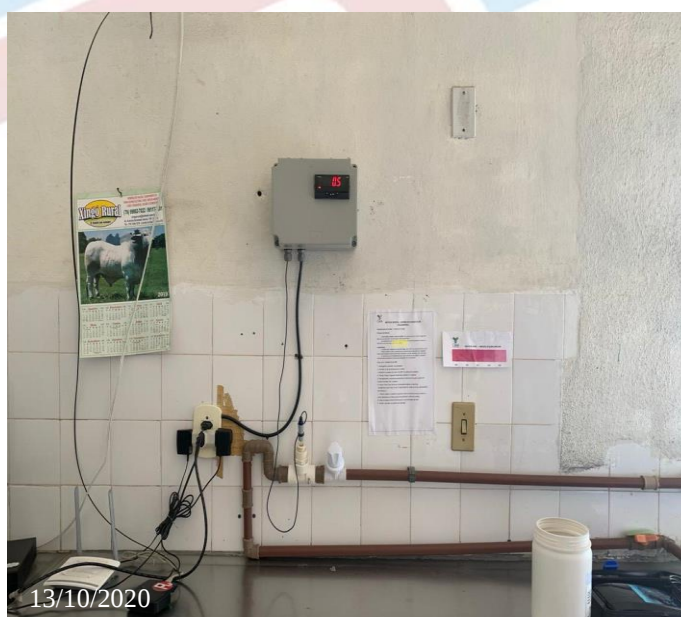
A ETA não possui casa de química, no entanto no local é realizada a cloração (Figura 18), o controle ocorre por dois métodos: digital e por paleta de cores. Não existe casa de química e o armazenamento dos cilindros de cloro é feito na própria ETA. (Figura 19).

Figura 18 – medição de cloro por meio digital e por paleta de cores

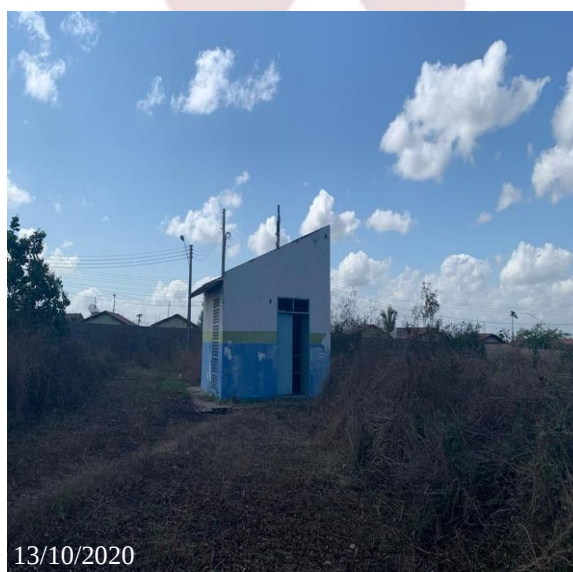
Figura 20 – EE 1 da ETA

A EE 1 (Figura 20) possui 1 (um) conjunto motobomba, que recalca água para o reservatório elevado da ETA, sua potência não foi observada em função de vazamentos nos equipamentos hidráulicos concomitantemente com sua área apresentando fiação exposta, potencializando risco de choque elétrico das colaboradoras do ente regulador, assim como dos colaboradores da Permissionária, conforme Figura 21

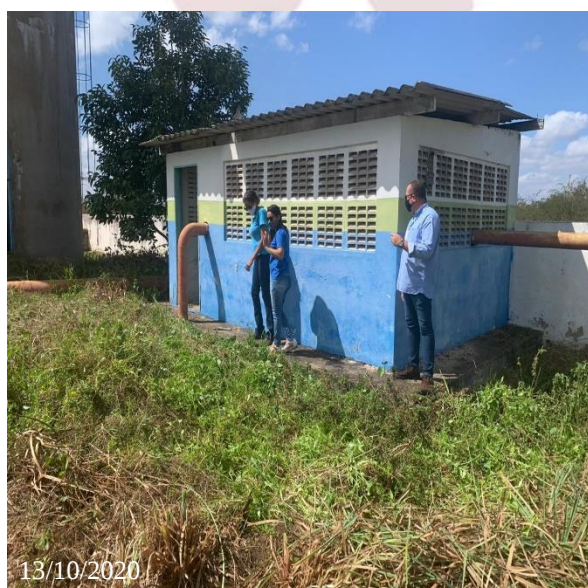
Figura 24 – EE 2 da ETA

A EE 2 da ETA (Figura 24) possui 3 conjuntos motobombas (sendo 1 reserva), cuja potência não foi observada pelo excesso de vegetação (Figura 25) e vazamentos na área dos equipamentos hidráulicos (Figura 26) fator que corrobora para o risco de choque elétrico das colaboradoras do ente regulador, assim como dos colaboradores da Permissionária.

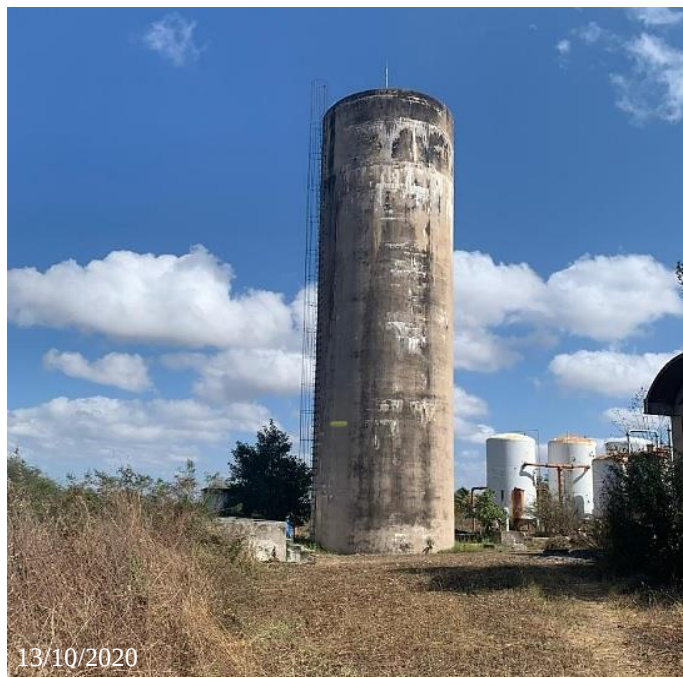
Figura 27 – Reservatório Elevado

O reservatório 1 abastece a Vila Alagoas, na parte alta da cidade de Piranhas é do tipo elevado, em formato circular, de concreto armado, com capacidade de 400 m<sup>3</sup> conforme mostra a Figura 27.

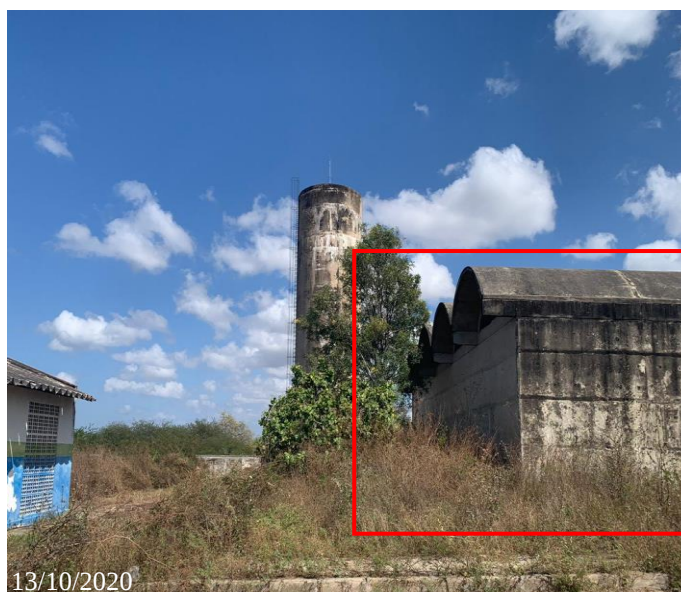
Figura 31 – Reservatório apoiado

O reservatório atende a parte baixa da Vila Alagoas, Vila Sergipe, Piranhas Velha e o bairro de Nossa Senhora da Saúde. É do tipo elevado, em formato retangular, de concreto armado, com capacidade de 2000 m<sup>3</sup> conforme mostra a Figura 31. Na inspeção detectou-se a caixa de inspeção danificada, necessitando reparos na alvenaria (Figura 32)
