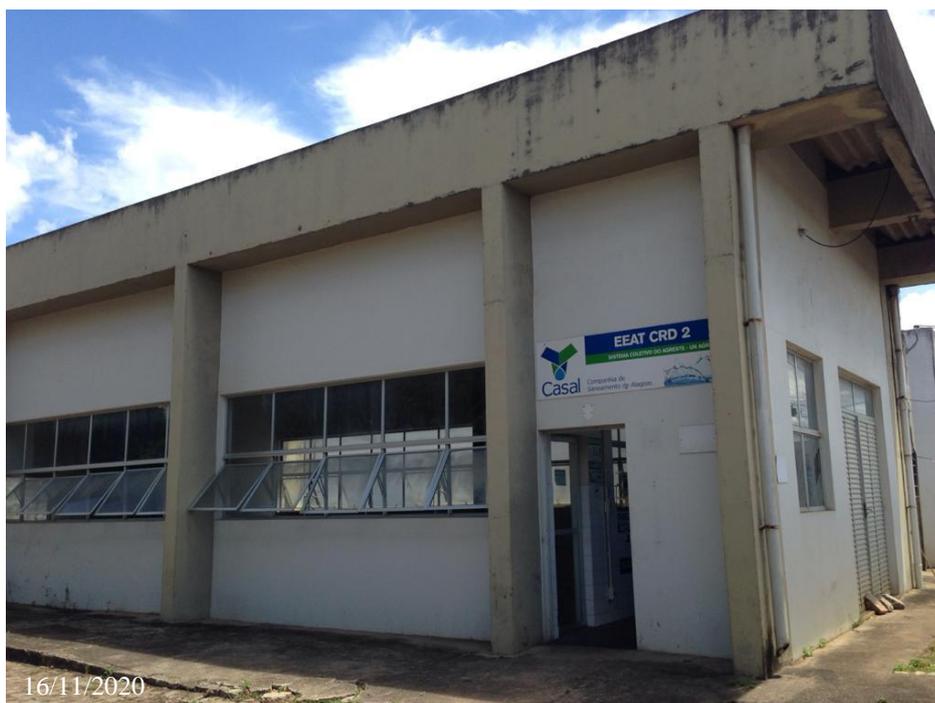
Figura 32 – EEAT do CRD 2

O sistema possui uma Estação Elevatória de Água Tratada (EEAT), com 4 (quatro) conjuntos-motobomba, sendo 2 (dois) com potência de 200 cv que recalcam para atender a parte alta da cidade e os outros 2 (dois) com potência de 100 cv que abastece Craíbas, Igaci e parcialmente a zona rural de Arapiraca.

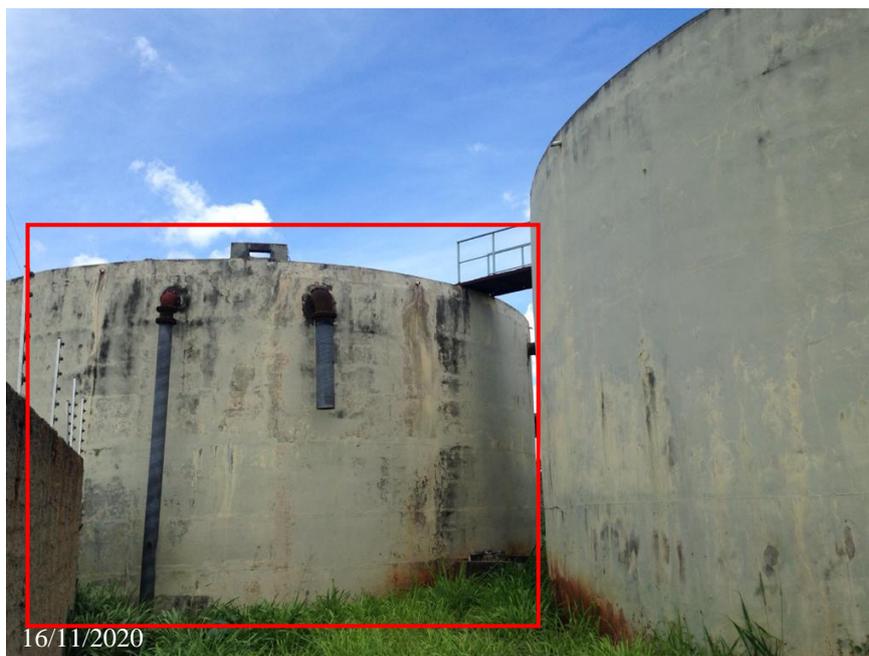
Figura 38 – Reservatórios 1

O reservatório semienterrado, em estrutura de concreto armado, possui capacidade de 1000 m<sup>3</sup>. O mesmo abastece por gravidade parcialmente a zona rural de Craíbas e Igaci e a zona urbana do loteamento Nossa Senhora Aparecida e Aroeiras.

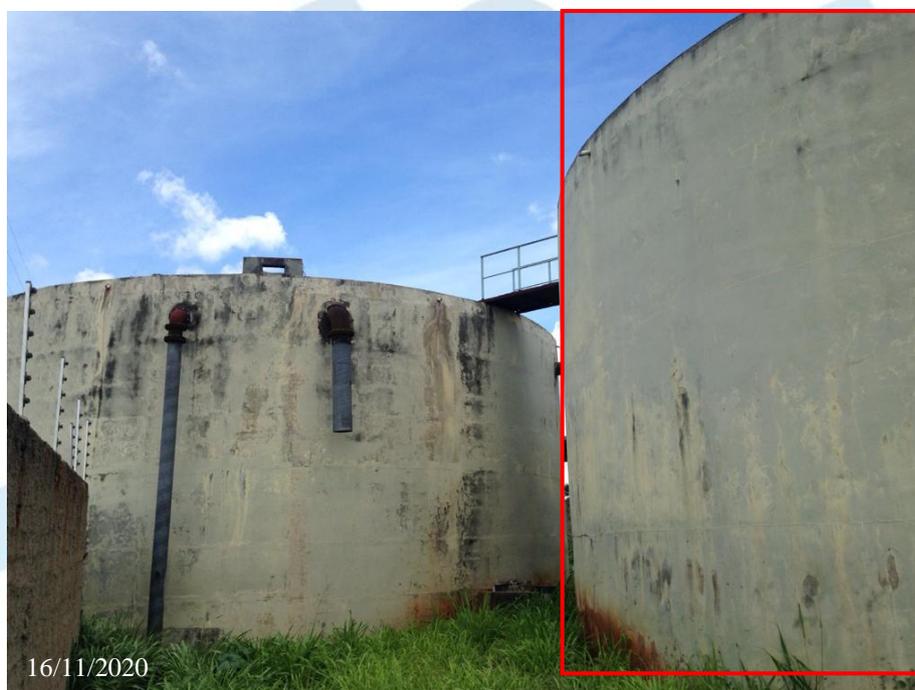
Figura 43 – Reservatório 2

Não Conformidade 14	
Não manter a unidade integrante dos sistema público de abastecimento de água em bom estado de limpeza, conservação, organização e segurança.	
Referencial Legal	
Art. 128 da Resolução 137/2014 Arsal , NBR 12.214 Item 5.13.1 e NR 35 item 35.4.2	
Unidade Operacional	Constatação
Reservatório 2	- <b>Não existe guarda-corpo na laje de cobertura.</b>

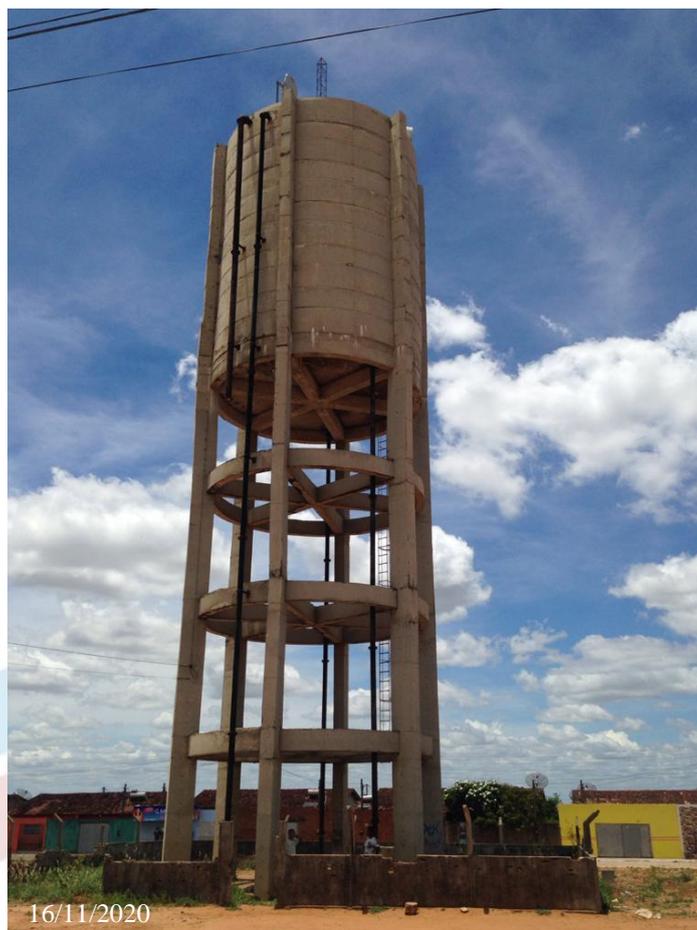
Figura 44 – Reservatório Residencial Agreste

Não Conformidade 15	
Não manter a unidade integrante dos sistema público de abastecimento de água em bom estado de limpeza, conservação, organização e segurança.	
Referencial Legal	
Art. 128 da Resolução 137/2014 Arsal , NBR 12.214 Item 5.13.1 e NR 35 item 35.4.2	
Unidade Operacional	Constatação
Reservatório Agreste	- <b>Não existe guarda-corpo na laje de cobertura.</b>

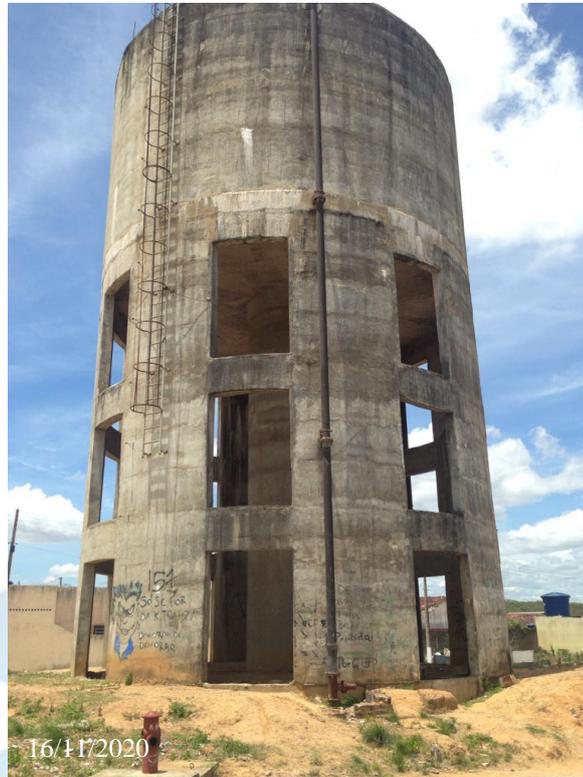
Figura 46 – Reservatório Nossa Senhora Aparecida

Reservatório Nossa Senhora Aparecida	- <b>Vazamento no reservatório.</b>
--------------------------------------	-------------------------------------

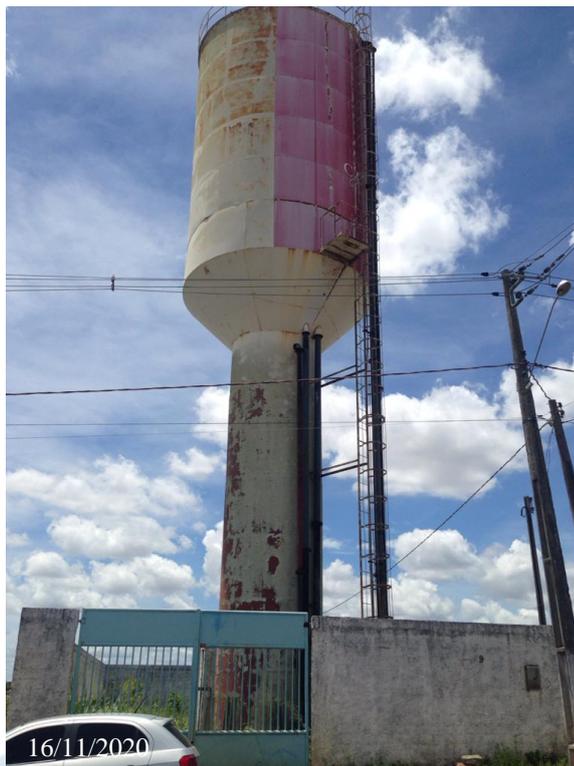
Figura 52 – Reservatório (*By Pass*)

O reservatório metálico encontra-se desativado, pois existe um vazamento no reservatório semi-enterrado que alimenta o superior e as bombas foram removidas do local, problemas que ainda não foram solucionados.
