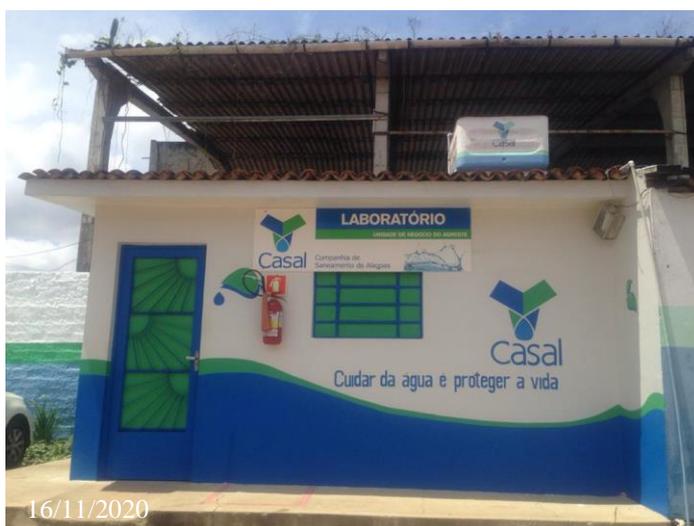
Figura 62 – Laboratório de análises

O laboratório realiza análises bacteriológicas e físico-químicas da água.

Não foram encontradas Não Conformidades e Advertências no Laboratório.

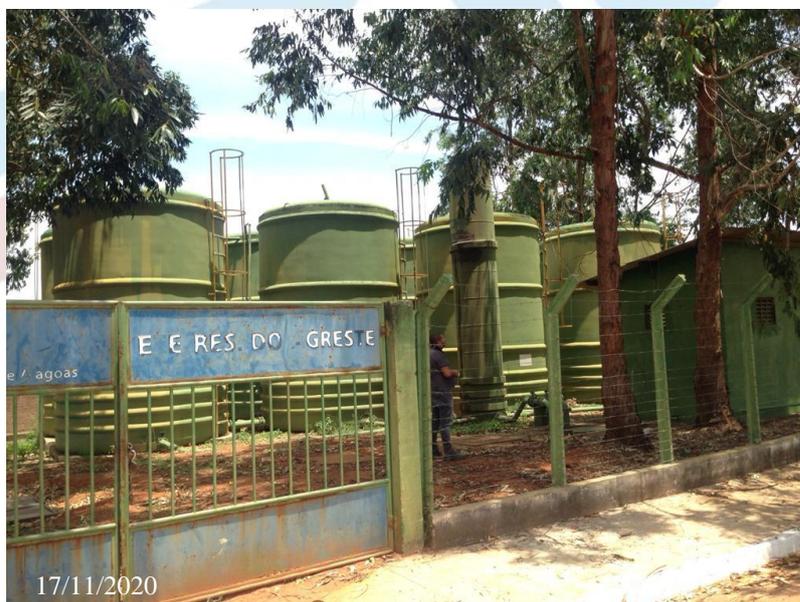
Figura 66 – ETE Agreste

Com tecnologia de tratamento biológico de esgotos baseada em decomposição anaeróbia de matéria orgânica, a ETE Agreste é composta de 4 (quatro) Reatores UASB (*Upflow Anaerobic Sludge Blanket*), 4 (quatro) decantadores, 2 (dois) tanques de desinfecção e 1 (uma) caixa de quebra pressão.
