7 RESULTADOS: SISTEMA DE ABASTECIMENTO DE ÁGUA DA IGUÁ

7.1 Estação de Tratamento de Água (ETA)

A Agência Reguladora de Serviços Públicos do Estado de Alagoas (Arsal) no uso de suas atribuições apresenta o Relatório Técnico nº 03/2021 a partir das constatações realizadas *in loco* juntamente com dados fornecidos pela Permissionária. E assim a permissionária Companhia de Saneamento de Alagoas – Casal, possa assegurar que a água distribuída em todos os pontos da rede no Estado de Alagoas estejam, diariamente, em conformidade com os padrões estabelecidos nas Normas de Regulação de Saneamento, Anexo XX da Portaria de Consolidação nº5 do MS, Resoluções Arsal nº 137 de 5 de junho de 2014 e nº 18 de 7 de dezembro de 2016.

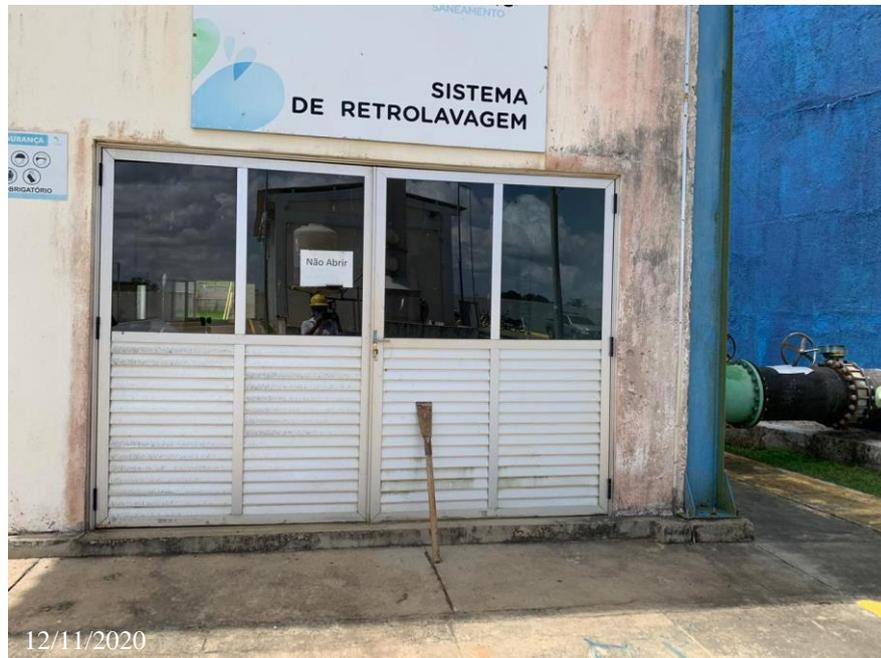
Figura 97 – Sistema de Retrolavagem

A ETA possui um sistema de retrolavagem dos filtros, nesta área contatou-se vazamento nos equipamentos hidráulicos.

| <p>Unidade Operacional</p> <p>Sistema de Retrolavagem</p> | <p>Constatação</p> <p>- Vazamento nos equipamentos hidráulicos</p> |

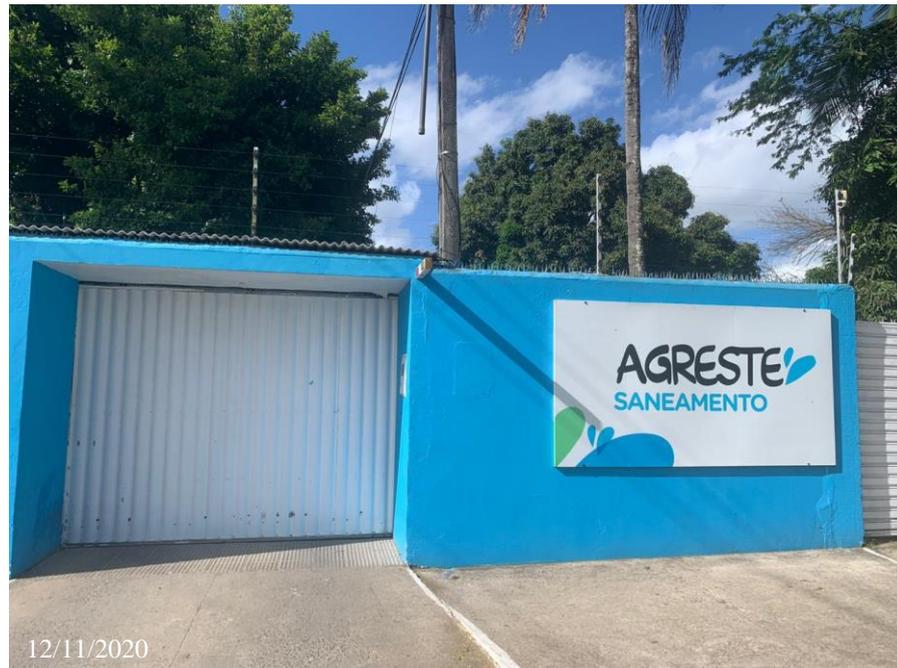
Figura 105 – Escritório Comercial/Almoxarifado

O almoxarifado está organizado e possui material suficiente para atender a demanda, além disso em seu patrimônio constam 17 (dezesete) motocicletas e 16 (dezesesseis) automóveis.
