**RELATÓRIO DE FISCALIZAÇÃO Nº 037/2020**

**SISTEMA DE ABASTECIMENTO DE ÁGUA DO MUNICÍPIO DE IGREJA  
NOVA**

**Relatório:** Relatório Técnico-Operacional de Fiscalização do Sistema de Abastecimento de Água de Igreja Nova/AL.

**Período:** 27 de outubro de 2020

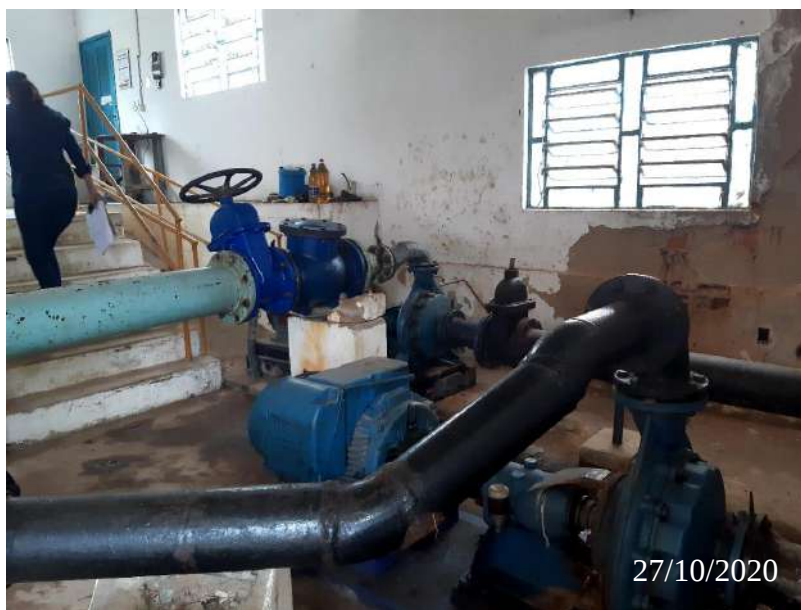
Figura 27 – Moto bombas

A estrutura foi projetada para operar com 01 (um) conjunto moto bomba, Figura 26. A moto bomba principal opera com 75 (setenta e cinco) cv de potência e possui um conjunto reserva de mesma potência. No momento da vistoria, o equipamento principal estava em funcionamento e apresentou vazamento como pode-se verificar na Figura 27.

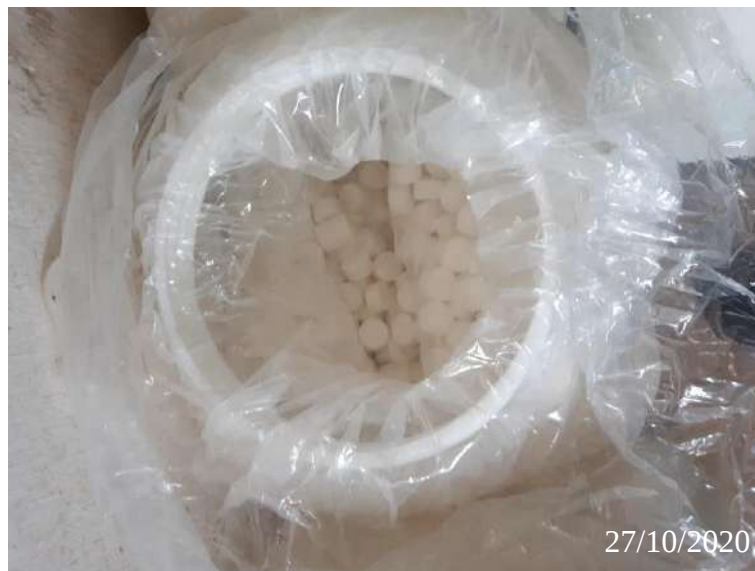
Figura 31 – Pastilhas de Cloro

O reservatório não possui macromedidor na entrada ou saída. A água é clorada no reservatório 01 através de pastilhas de Cloro, Figura 30.

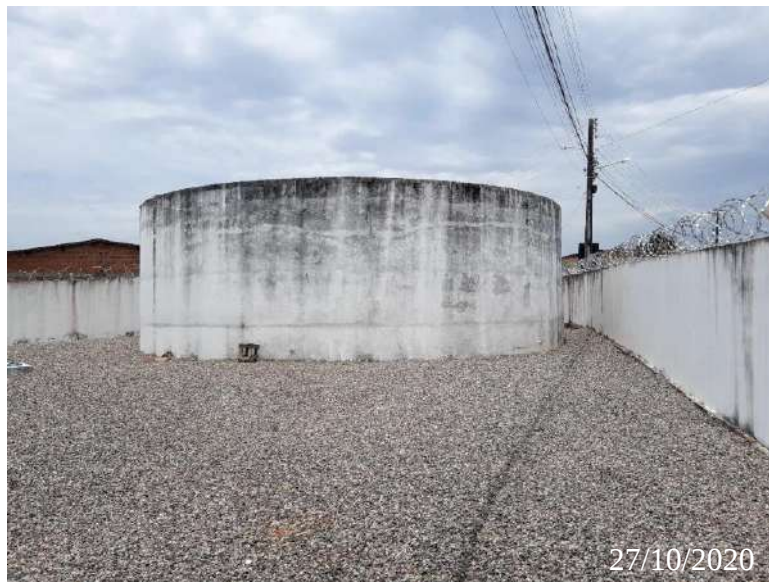
Figura 32 – Reservatório 02 na Estação Elevatória do Alto do Cruzeiro

O Reservatório 02 é do tipo apoiado, em formato circular, de concreto armado assim, conforme apresenta a Figura 31.

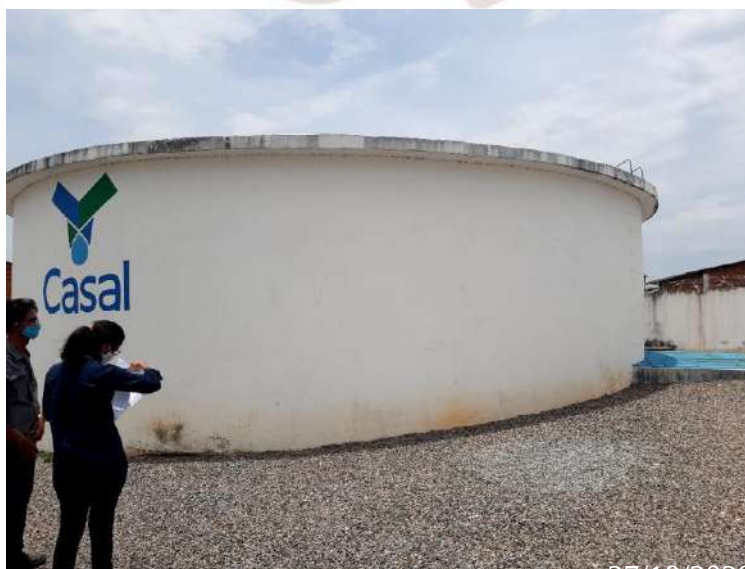
Figura 33 – Identificação do Reservatório da Casal

Quanto a infraestrutura do local, verificou-se que está em boas condições gerais de conservação, com ventilação e iluminação naturais, identificado e cercado, Figura 32.

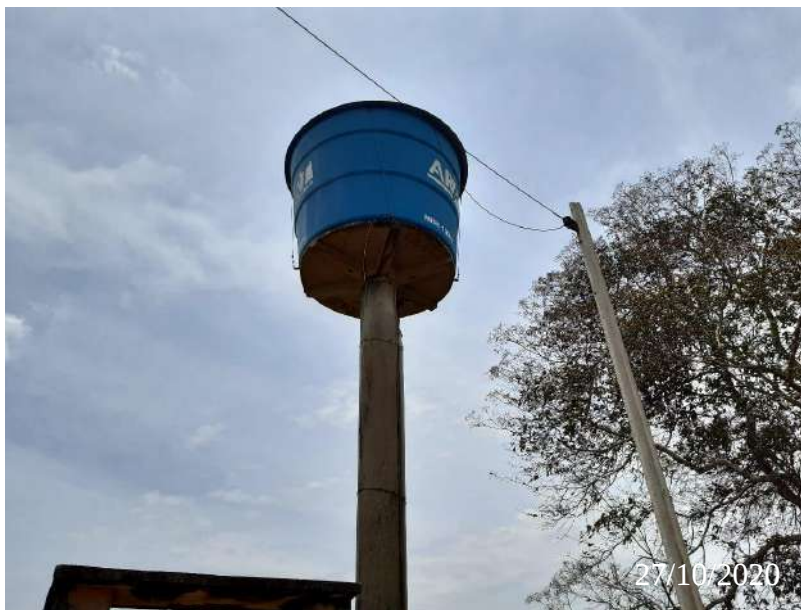
Figura 35 – Reservatório 03

O reservatório é do tipo elevado, possui um volume de 5.000 L, em formato circular de polietileno conforme Figura 34.

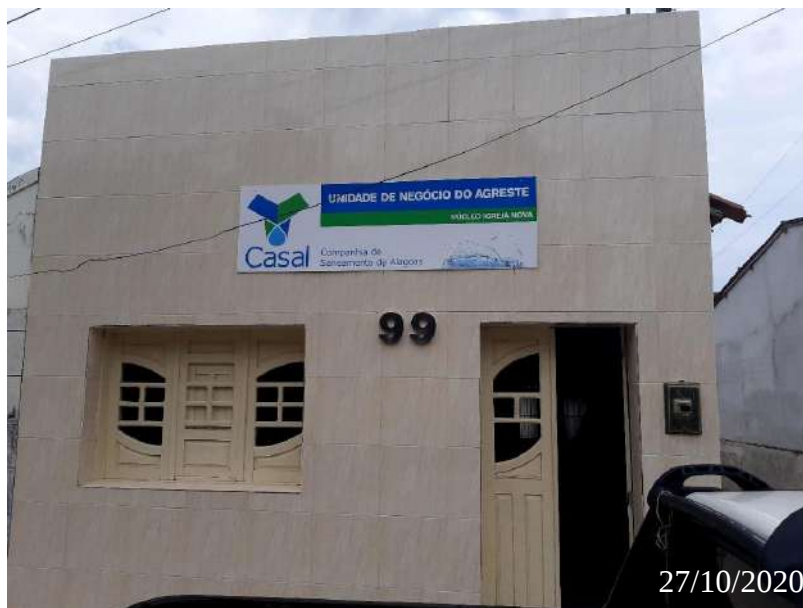
Figura 38 – Núcleo de Atendimento

O Núcleo de Atendimento da companhia está bem localizado na cidade, a edificação possui identificação na fachada, como pode-se verificar na Figura 37.

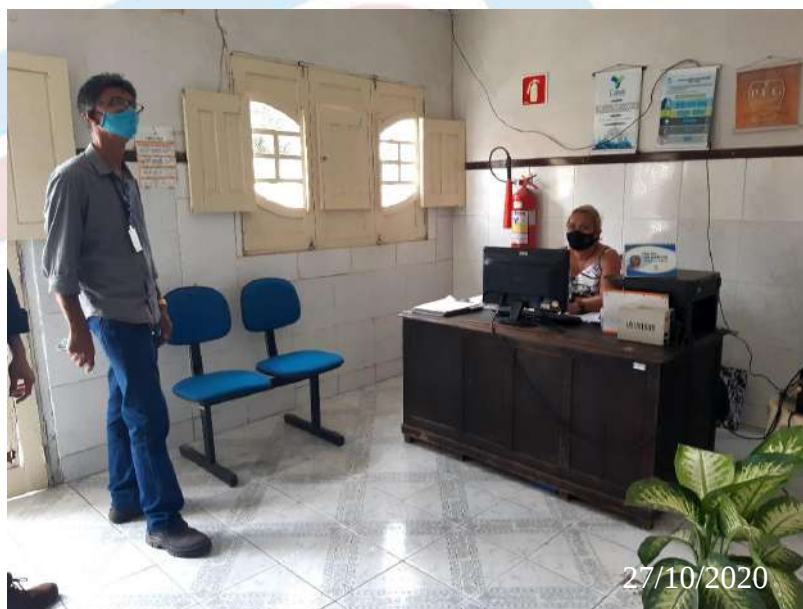
Figura 39 – Recepção

No interior da edificação percebe-se que a estrutura esta em bom estado de conservação e que a atende as necessidades da região, Figura 38.
